UNIVERSIDAD CÉSAR VALLEJO

**FACULTAD DE INGENIERÍA
ESCUELA ACADÉMICO PROFESIONAL DE INGENIERÍA
MECÁNICA ELÉCTRICA**

“Mantenimiento predictivo mediante la técnica de termografía para optimizar el funcionamiento del sistema eléctrico Tierras Nuevas en empresa Coelvisac”

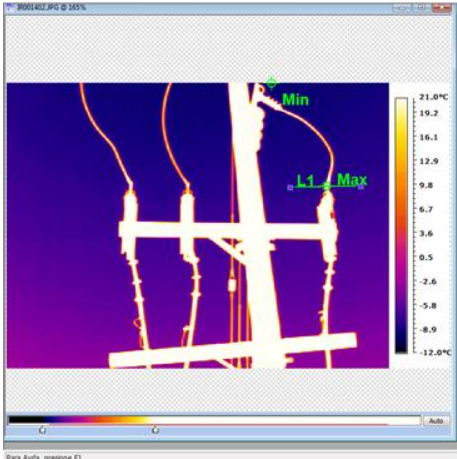
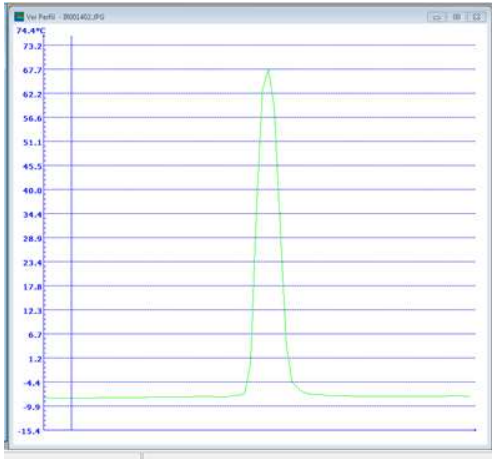
Tabla 14. Resultados de inspección estructura 114 ST-02

File Name:	IR002427.JPG						
CreateTime:	03/08/2019 12:57:03 p.m.						
Emissivity:	0.98						
Background Temp:	24.6°C						
Max Temp:	R=44.7 S=127.4 T=76						
Min Temp:	13.5°C						
Comentario	En la inspección realizada se detectó en la parte superior de los seccionadores principal tipo Cut Out temperaturas anormales, críticos para el sistema, causa par galvánico(uni3n de aluminio con contactos de cobre), por lo que se necesita el reemplazo de mechas de cobre, para eliminar la corrosi3n en estos puntos. As3 mismo se necesita reemplazar los Cut Out Por seccionamientos tipo cuchillas, porque estos soportan mayor amperaje por sus contactos evitando recalentamiento.						
Análisis de tabla							
Parámetro del Objeto	Valores	Medida correctiva					
Max T°C:	127.4°C	Corregir lo más pronto por encontrarse en grado crítico

Max: Emisividad:	0.98						
Min T°C:	13.5°C						
Min: Emisividad:	0.98						
L1:Temp.Promedio:	20.0°F						
L1:Temp Max:	118.8°F						
L1:Temp Min:	13.9°F						
L1:Emisividad:	0.98						
Niveles de riesgo							
Bajo	■	Moderado	■	Alto	X	Extremo	■

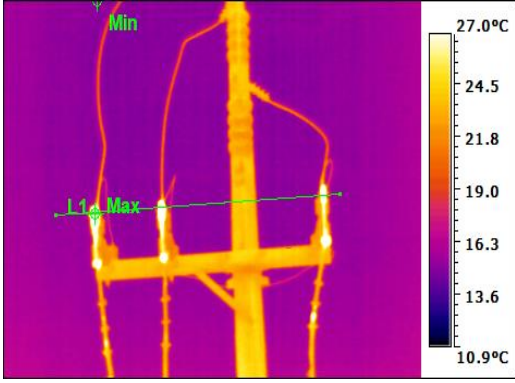
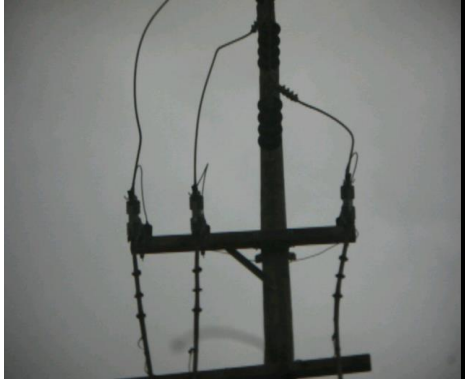
Tabla 15. Resultado de la inspección estructura 114 ST-01

File Name:	IR002425.JPG						
CreateTime:	03/08/2019 12:54:05 p.m.						
Emissivity:	0.98						
Background Temp:	24.5°C						
Max Temp:	R=96.9°C S=68.2 T=34						
Min Temp:	14.7°C						
Comentario	<p>En la inspección realizada se detectó en la parte superior de los seccionadores principal tipo Cut Out temperaturas anormales, críticos para el sistema, causa par galvánico(unión de aluminio con contactos de cobre), por lo que se necesita el reemplazo de mechas de cobre, para eliminar la corrosión en estos puntos. Así mismo se necesita reemplazar los Cut Out Por seccionamientos tipo cuchillas, porque estos soportan mayor amperaje por sus contactos evitando recalentamiento</p>						
Análisis de tabla							
Parámetro del Objeto	Valores	Medida correctiva					
Max T°C:	96.9°C	Corregir lo más pronto por encontrarse en grado critico

Max: Emisividad:	0.98						
Mín T°C:	14.7°C						
Mín: Emisividad:	0.98						
L1:Temp.Promedio:	20.1°F						
L1:Temp Max:	89.3°F						
L1:Temp Min:	15.0°F						
L1:Emisividad:	0.98						
Niveles de riesgo							
Bajo

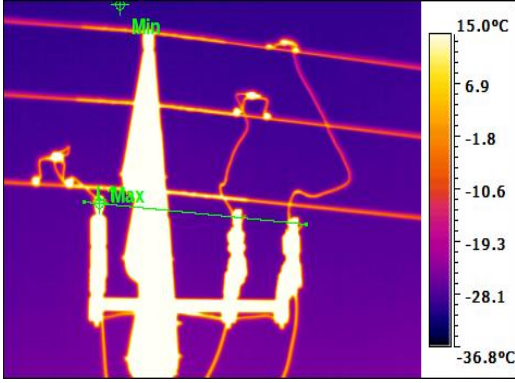
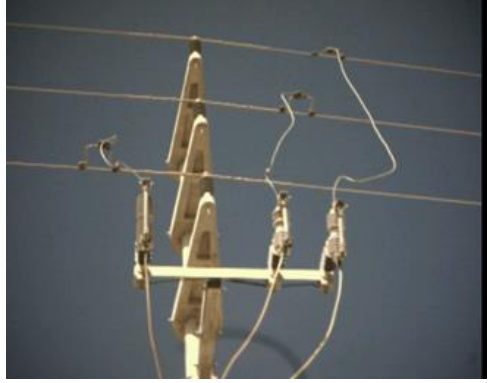
Tabla 16. Resultado de la inspección estructura 33P1.

File Name:	IR002505.JPG	
CreateTime:	03/08/2019 04:19:52 p.m.	
Emissivity:	0.98	
Background Temp:	32.2°C	
Max Temp:	R=41.5°C S=21.6°C T=24°C	
Min Temp:	-30.5°C	
Comentario	<p>En la inspección realizada se detectó en la parte superior del seccionador principal tipo Cut Out temperaturas es normal, eso representa que el par galvánico es muy bajo por tanto el calentamiento térmico también, se recomienda seguir monitoreando durante los meses siguientes.</p>	
Análisis de tabla		
Parámetro del Objeto	Valores	Medida correctiva
Max T°C:	41.5°C	Evaluar para el próximo mantenimiento, su estado no es crítico.
Max: Emisividad:	0.98	
Mín T°C:	-30.5°C	
Mín: Emisividad:	0.98	
L1:Temp.Promedio:	-7.4°F	
L1:Temp Max:	41.5°F	
L1:Temp Min:	-27.4°F	
L1:Emisividad:	0.98	
Niveles de riesgo		
Bajo	X	Moderado Alto Extremo

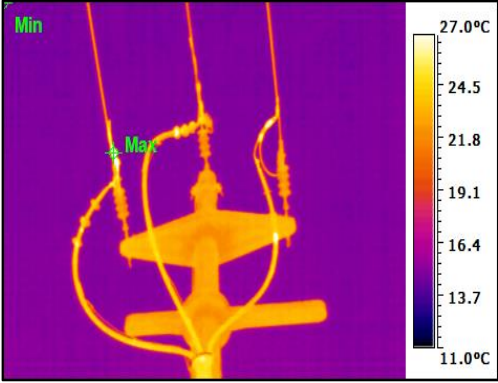
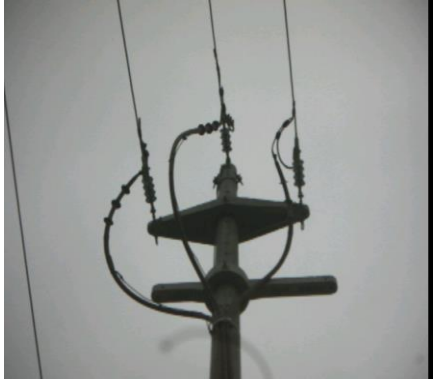
Tabla 17. Resultado de la inspección a la estructura P1-01.

File Name:	IR002428.JPG			
CreateTime:	03/08/2019 01:00:02 p.m.			
Emissivity:	0.98			
Background Temp:	24.5°C			
Max Temp:	32.7°C			
Min Temp:	14.5°C			
Comentario	En la inspección se observó todos los puntos de unión con temperaturas estándar de trabajo por tal motivo esta estructura no requiere ningún cambio.			
Análisis de tabla				
Parámetro del Objeto	Valores	Medida correctiva		
Max T°C:	32.7°C	Ninguna, condición normal.		
Max: Emisividad:	0.98			
Mín T°C:	14.5°C			
Mín: Emisividad:	0.98			
L1:Temp.Promedio:	-			
L1:Temp Max:	-			
L1:Temp Min:	-			
L1:Emisividad:	-			
Niveles de riesgo				
Bajo	X	Moderado	Alto	Extremo

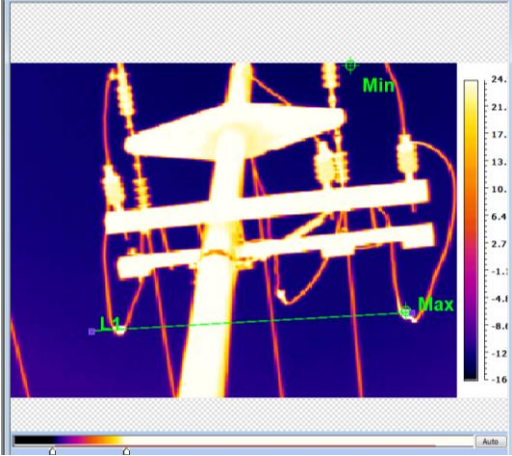
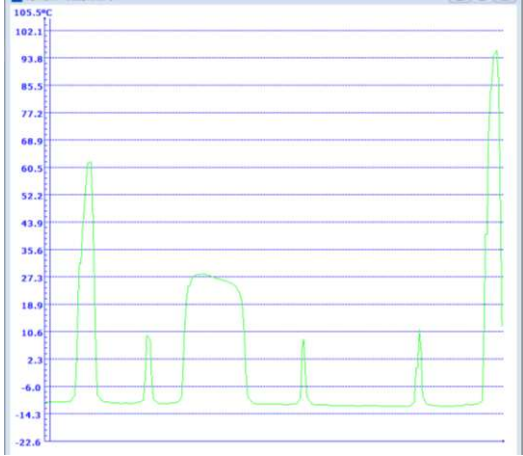
Tabla 18. Resultado de la inspección estructura P1-02.

File Name:	IR001404.JPG	
CreateTime:	03/08/2019 01:00:02 p.m.	
Emissivity:	0.98	
Background Temp:	24.5°C	
Max Temp:	116.5°C	
Min Temp:	72°C	
Comentario	En la inspección termo grafica realizada se detectó en los cuellos de la estructura P2 del alimentador 1 temperaturas anormales 116.5°C, posible causa, falso contacto en el conector tipo Ampac, recomendaciones utilizar pistola ampac para un ajuste correcto.	
Análisis de tabla		
Parámetro del Objeto	Valores	Medida correctiva
Max T°C:	32.7°C	Cambio de conector Ampac, presenta un Riesgo alto por sobre temperatura.
Max: Emisividad:	0.98	
Min T°C:	14.5°C	
Min: Emisividad:	0.98	
L1:Temp.Promedio:	-	
L1:Temp Max:	-	
L1:Temp Min:	-	
L1:Emisividad:	-	
Niveles de riesgo		
Bajo	Moderado	Alto X
Extremo
