UNIVERSIDAD CÉSAR VALLEJO

“Evaluación de la superficie del pavimento flexible en la Av. Industrial aplicando el método del PCI y Índice de Rugosidad, Chimbote – Áncash 2019”

**TESIS PARA OBTENER EL TÍTULO PROFESIONAL DE:
INGENIERO CIVIL**

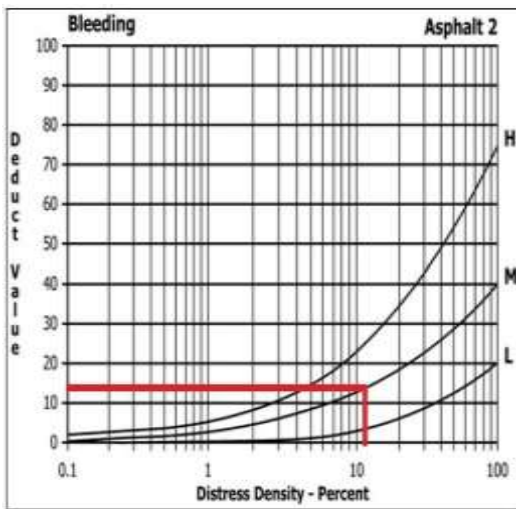
Exudación (M)

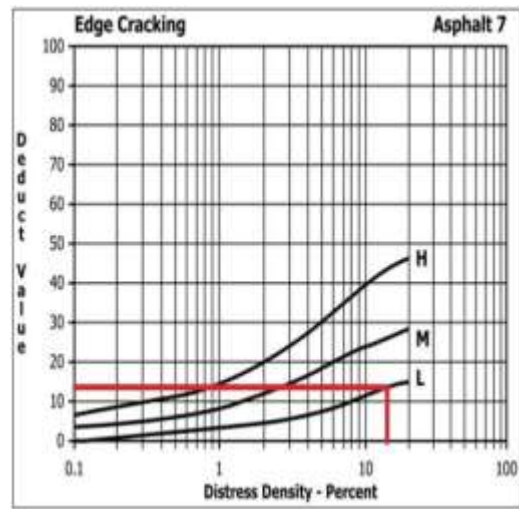
Grietas de borde (L)

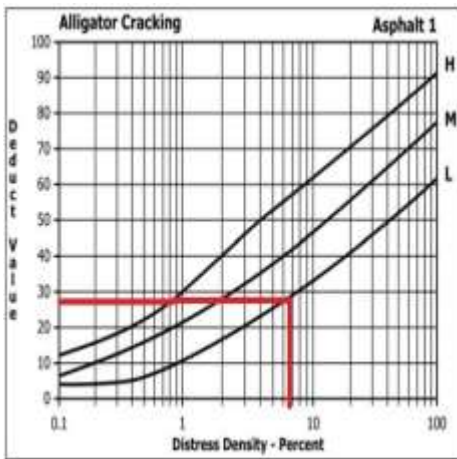
Piel de cocodrilo (L)

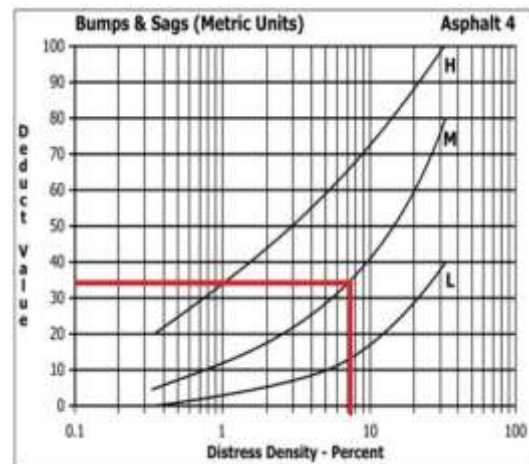
Abultamientos y hundimientos (M)

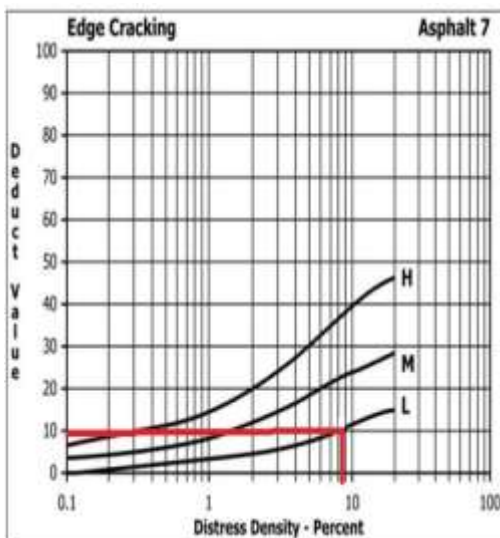
Grietas de borde (L)

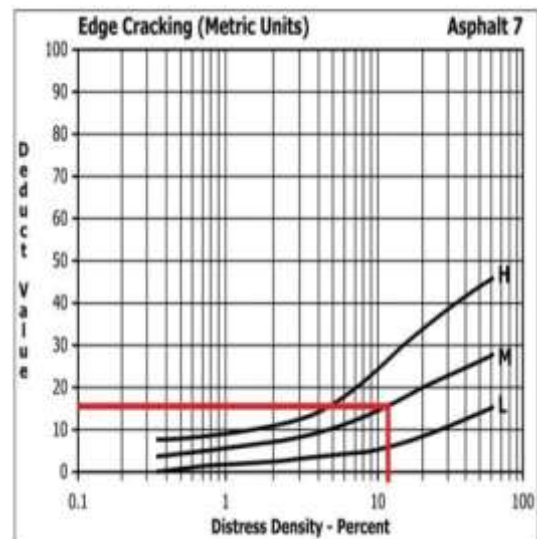
Grietas de borde (M)

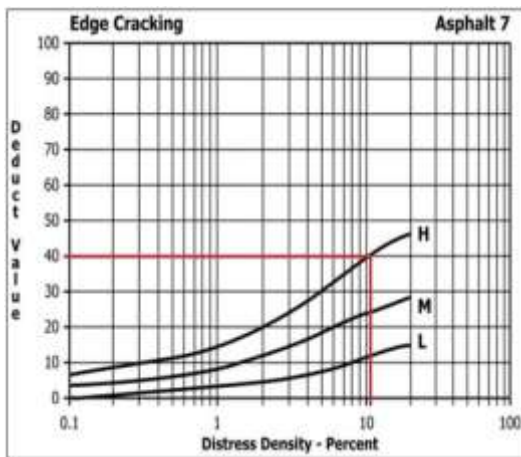
Grietas de borde (H)

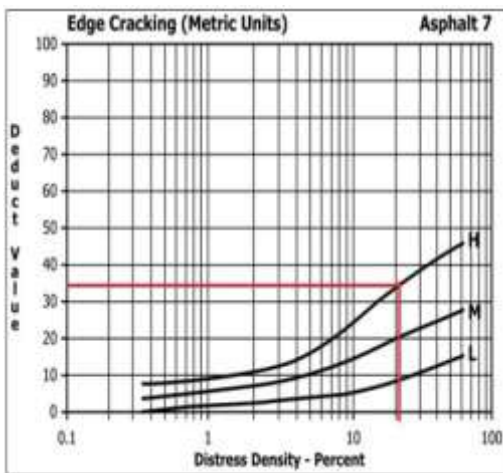
Grietas de borde (H)

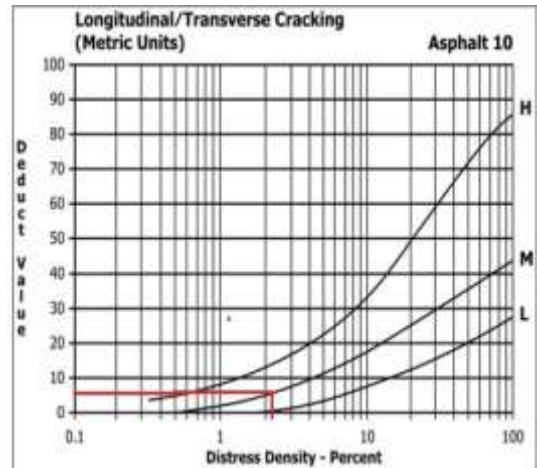
Grietas longitudinales y transversales (M)

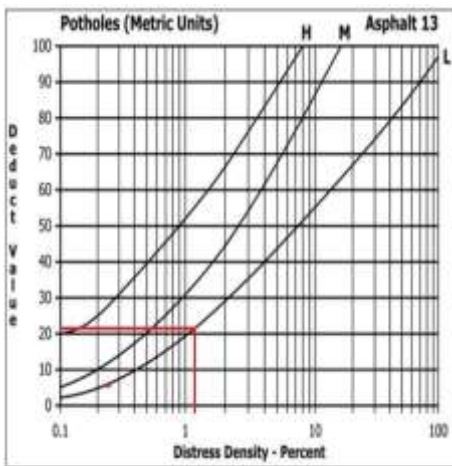
Baches (L)

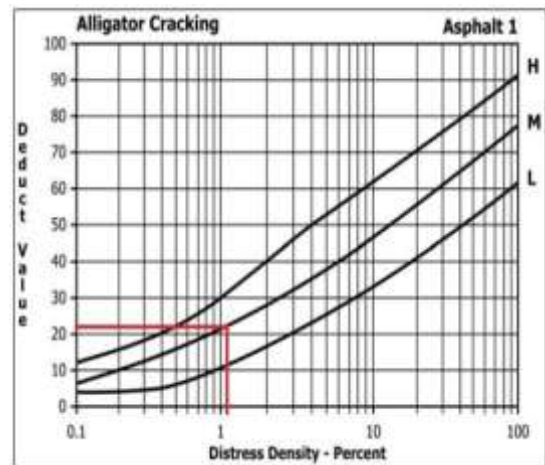
Grieta piel de cocodrilo (M)

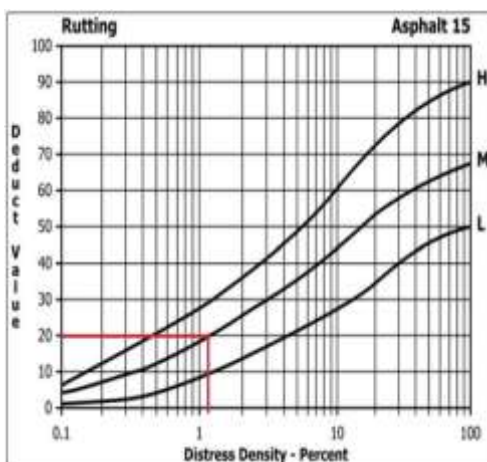
Ahuellamiento (M)

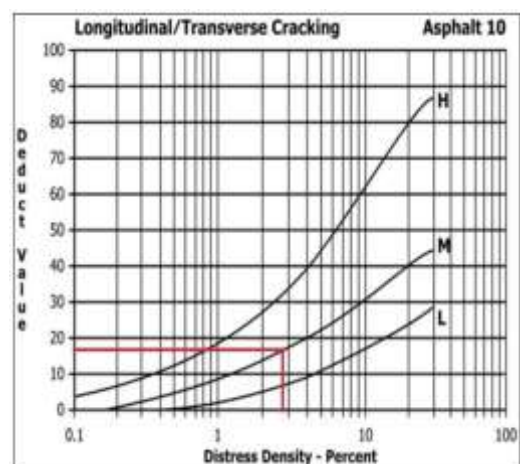
Grietas longitudinales y transversales (M)

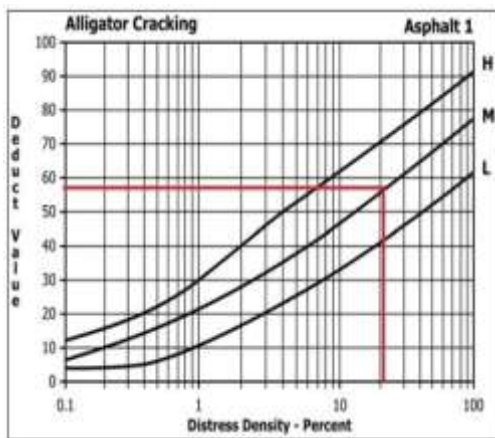
Grieta piel de cocodrilo (M)

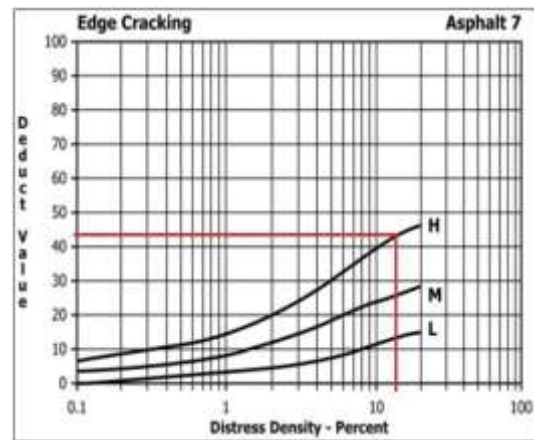
Grieta de borde (H)

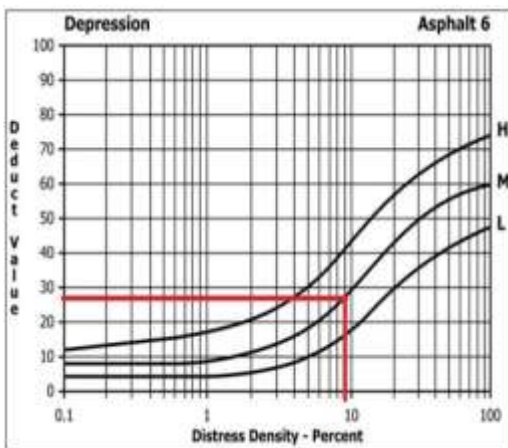
Depresión (M)

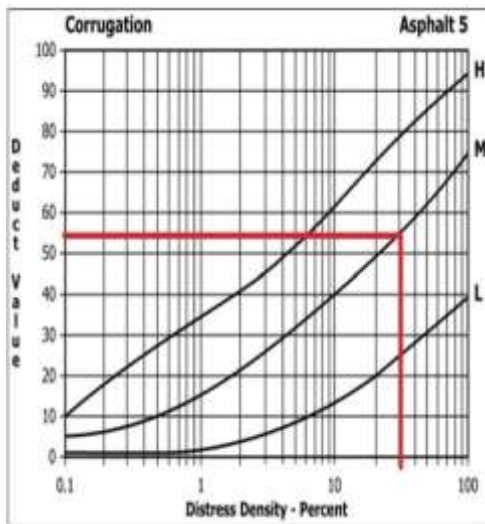
Corrugación (M)

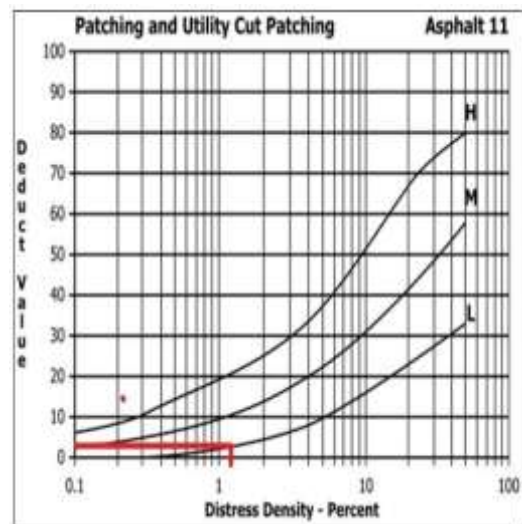
Parcheo y acometidas de servicio (L)

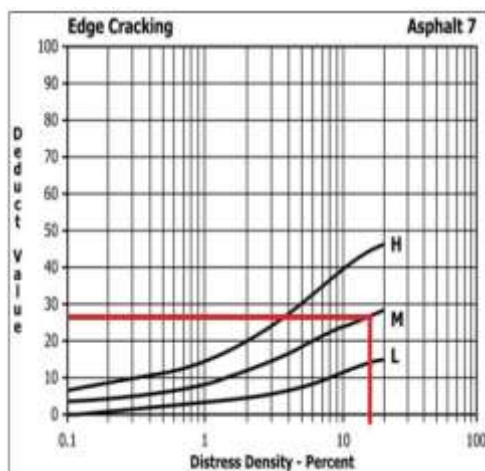
Grietas de borde (M)

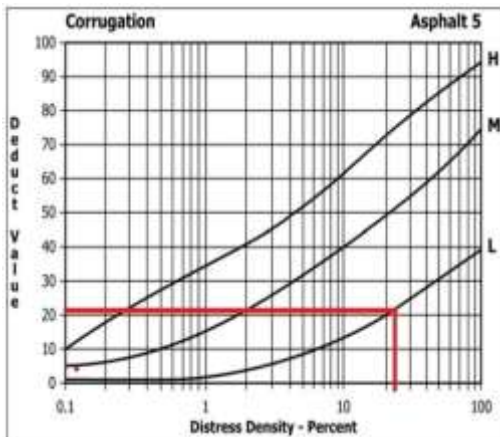
Corrugación (L)

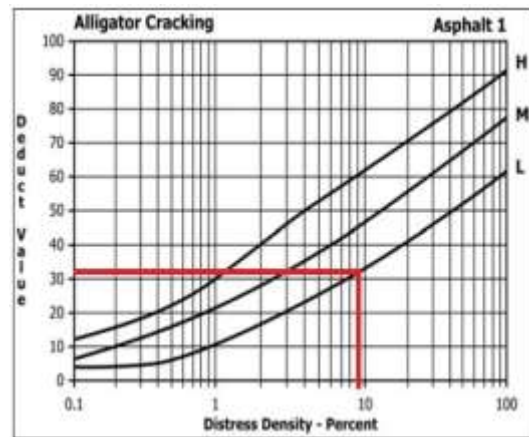
Grietas piel de cocodrilo (L)

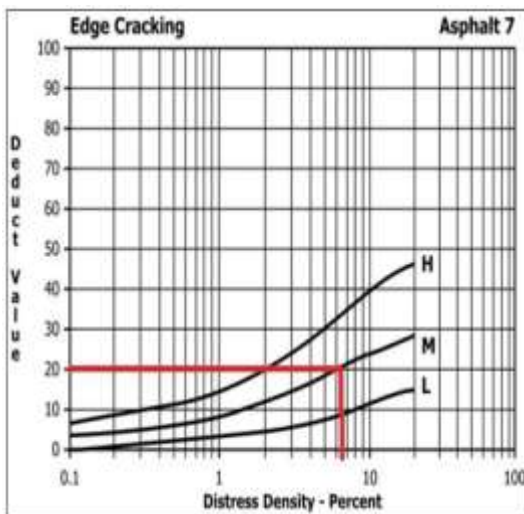
Grietas de borde (M)

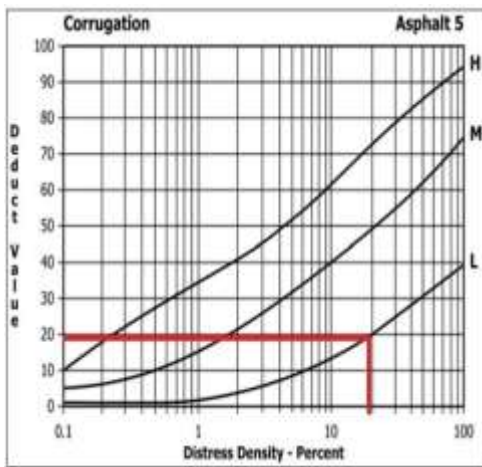
Corrugación (L)

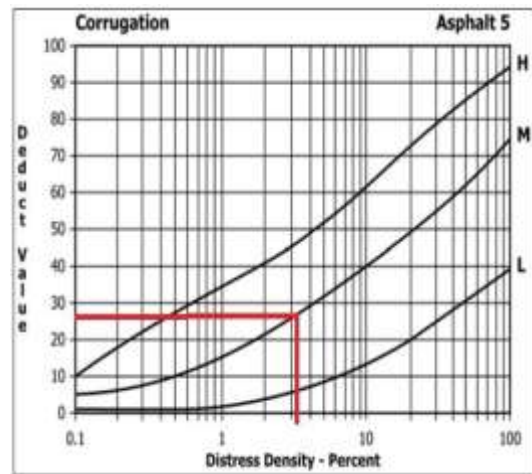
Corrugación (M)

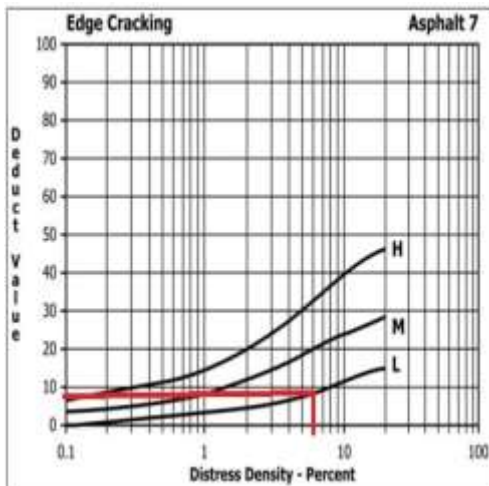
Grietas de borde (L)

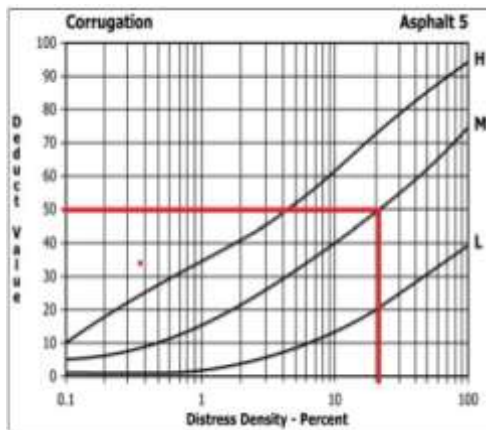
Corrugación (M)

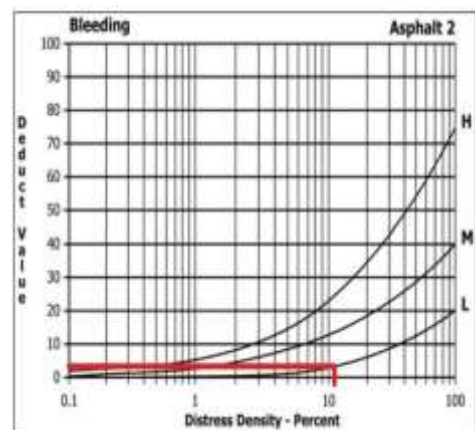
Exudación (L)

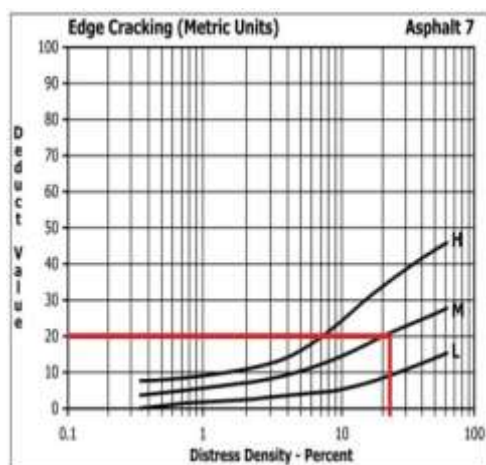
Grietas de borde (M)

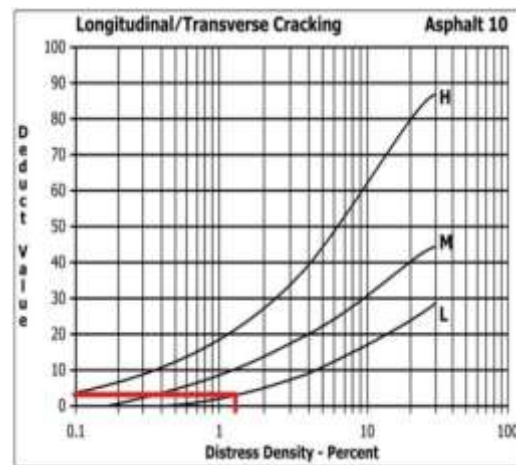
Grietas longitudinal/Transversal (L)

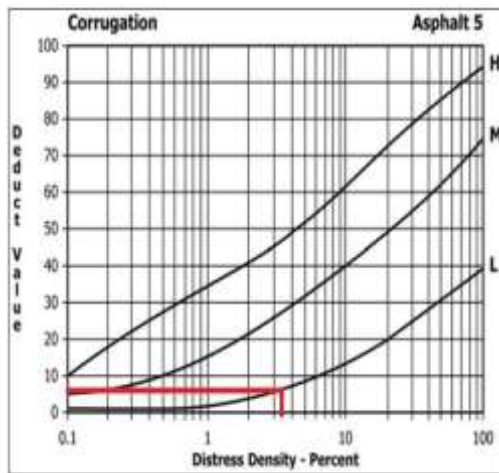
Corrugación (L)

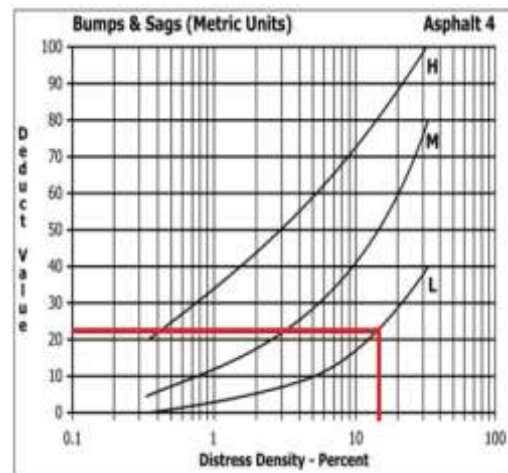
Abultamientos/Hundimientos (L)

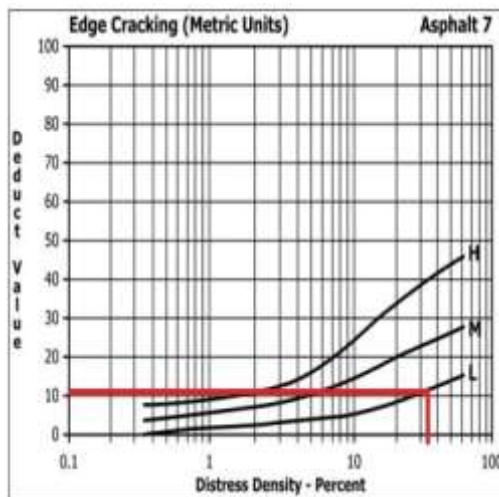
Grietas de borde (L)

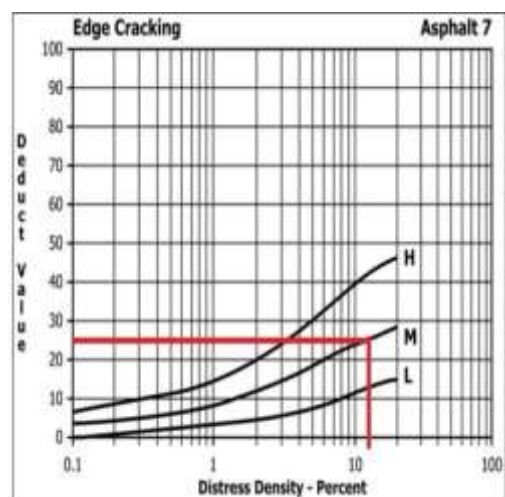
Grietas de borde (M)

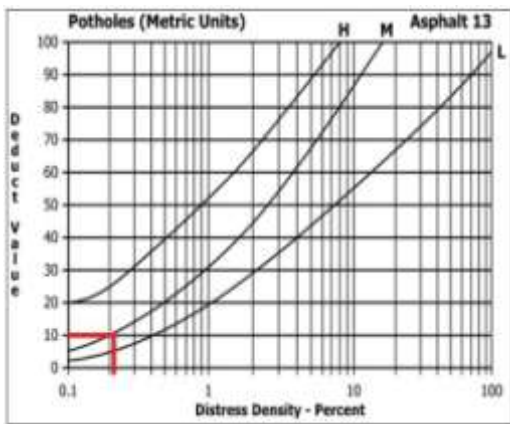
Huecos (M)

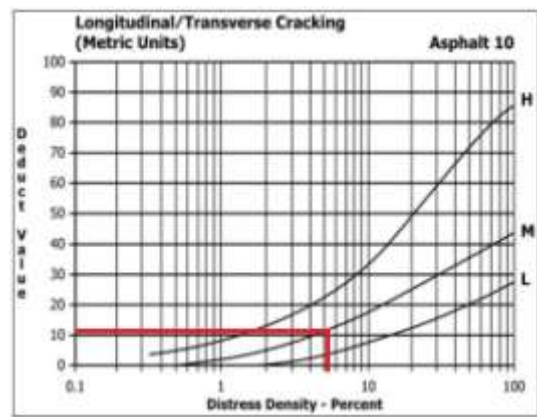
Grietas longitudinal/Transversal (M)

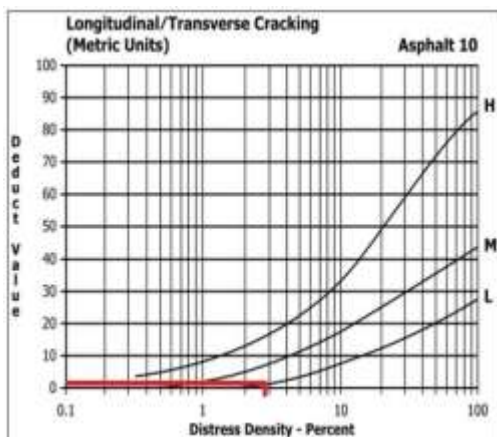
Grietas longitudinales/Transversal (L)

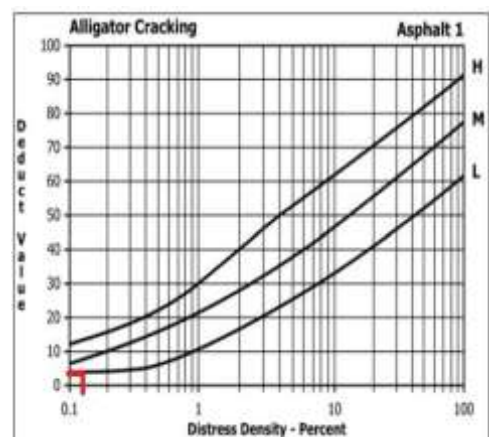
Grietas de piel de cocodrilo (L)

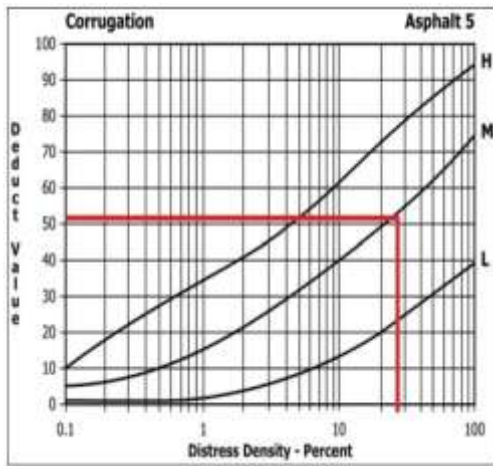
Corrugación (M)

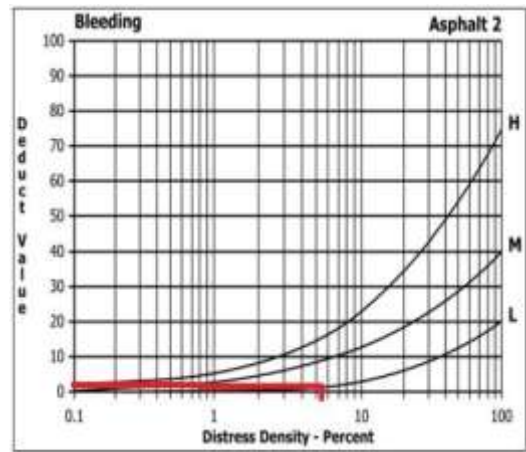
Exudación (L)

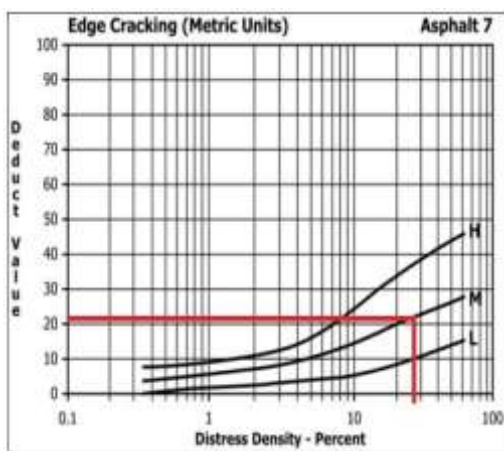
Grietas de borde (M)

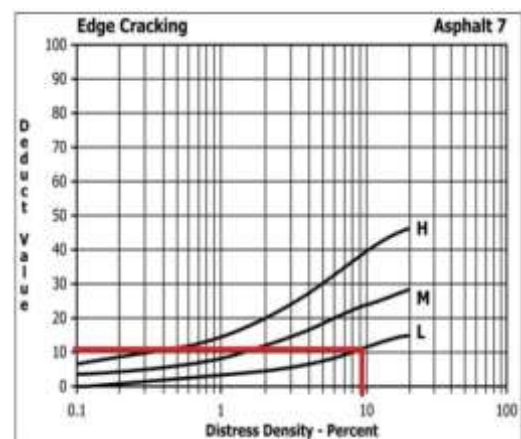
Grietas de borde (L)

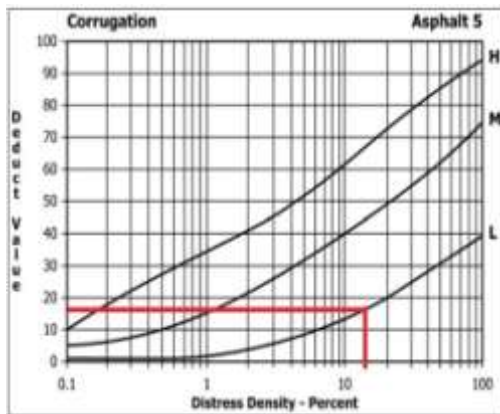
Corrugación (L)

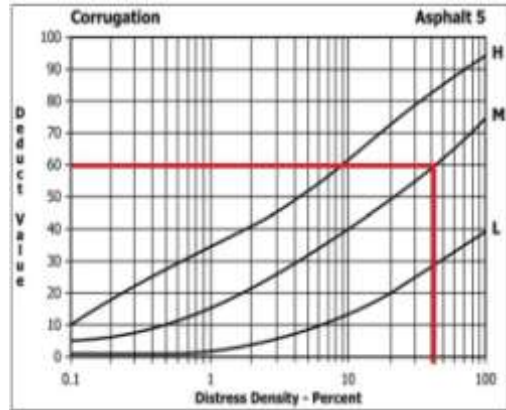
Corrugación (M)

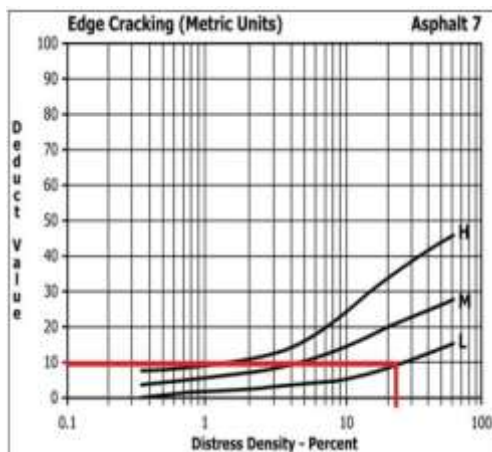
Grietas de borde (L)

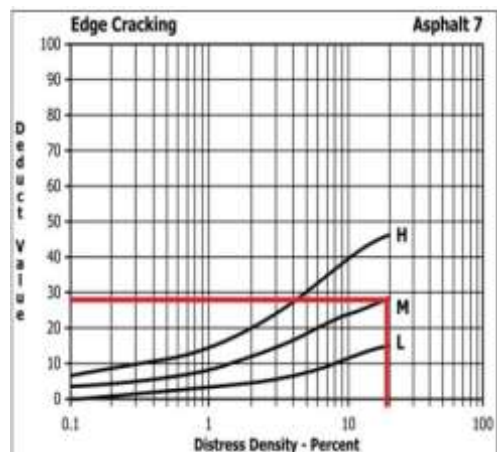
Grietas de borde (M)

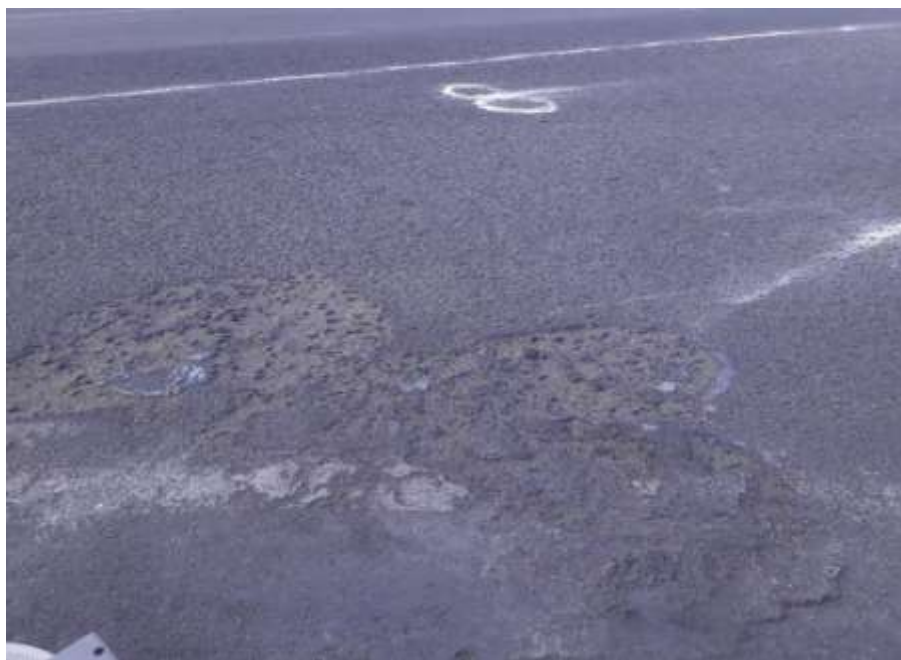
GRÁFICO N° 3: TOMA DE MUESTRA
PIEL DE COCODRILO

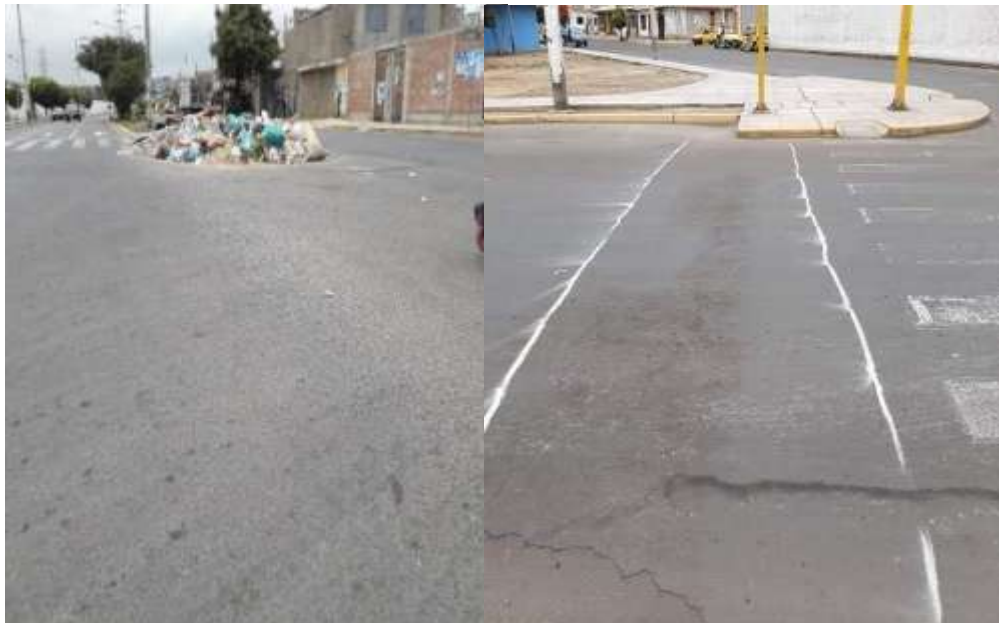
GRÁFICO N° 8: TOMA DE MUESTRA
DEPRESIÓN
