UNIVERSIDAD CÉSAR VALLEJO

“Evaluación del pavimento flexible para la conservación vial en la
Av. Malecón Checa – S.J.L – Lima, 2019”

TESIS PARA OBTENER EL TÍTULO PROFESIONAL DE:

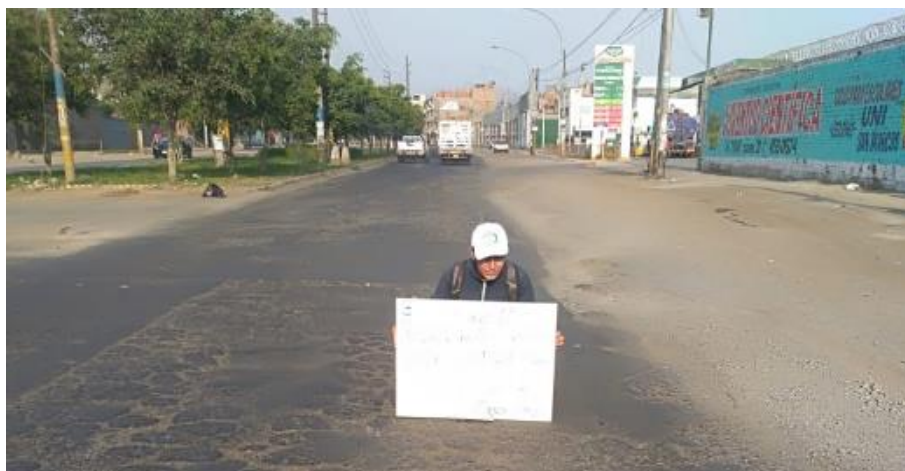
Figura 8. Fallas en la Av. Malecón Checa

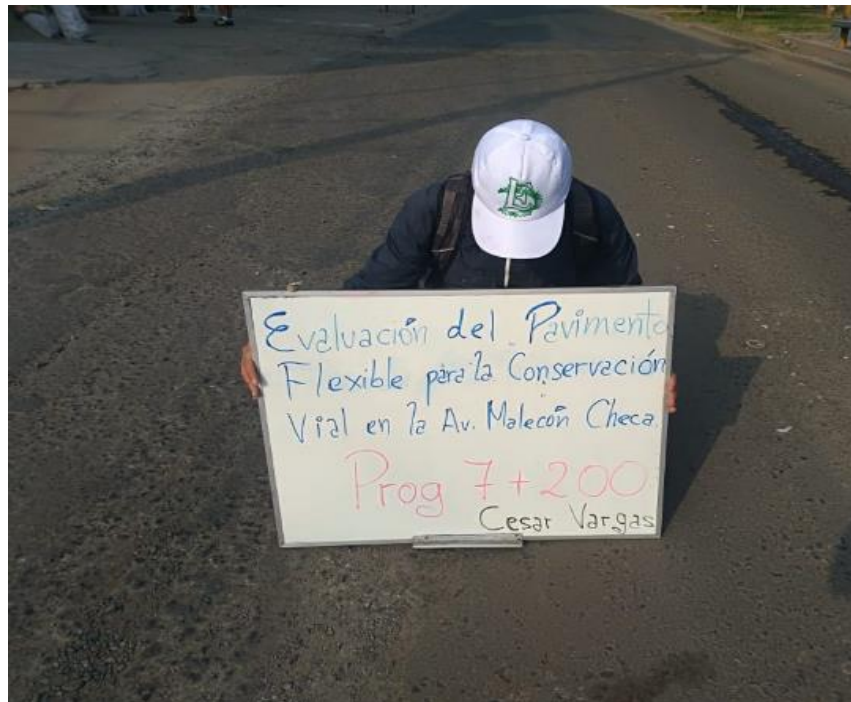
Figura 13. Progresiva 7+200, falla de piel de cocodrilo

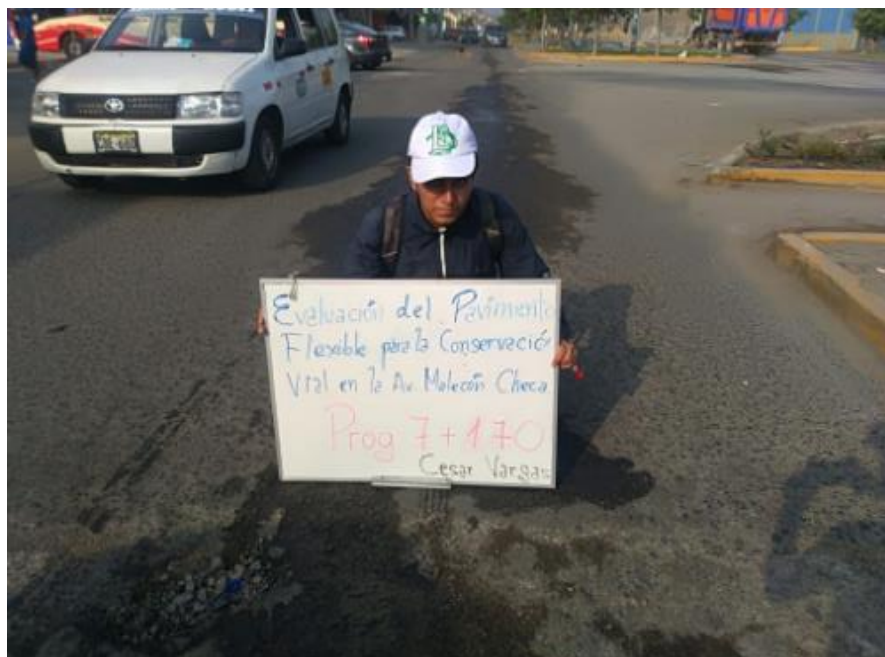
Figura 14. Progresiva 7+170, falla de piel de cocodrilo

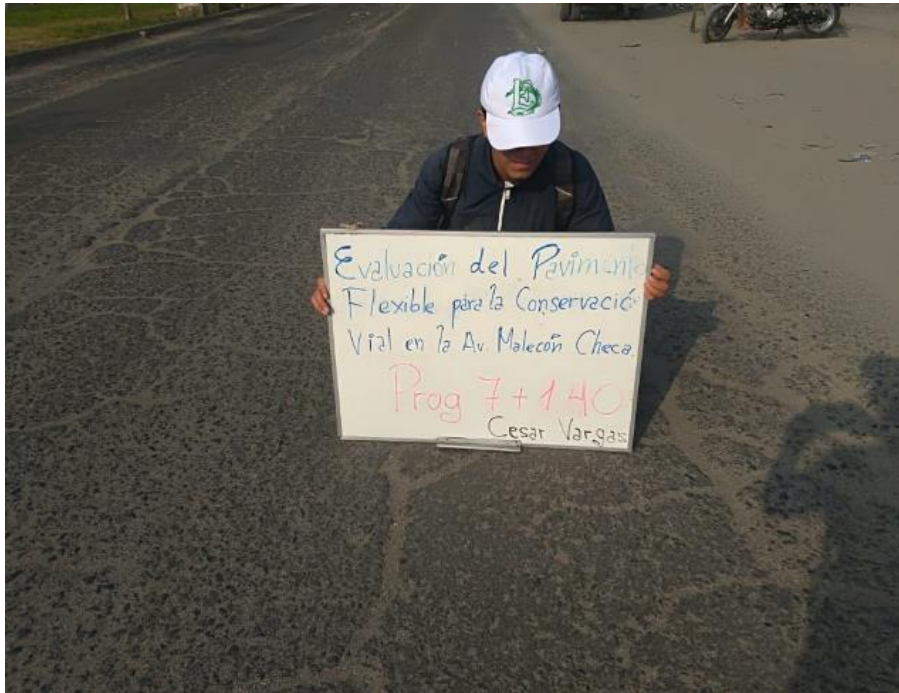
Figura 15. Progresiva 7+140, falla de piel de cocodrilo

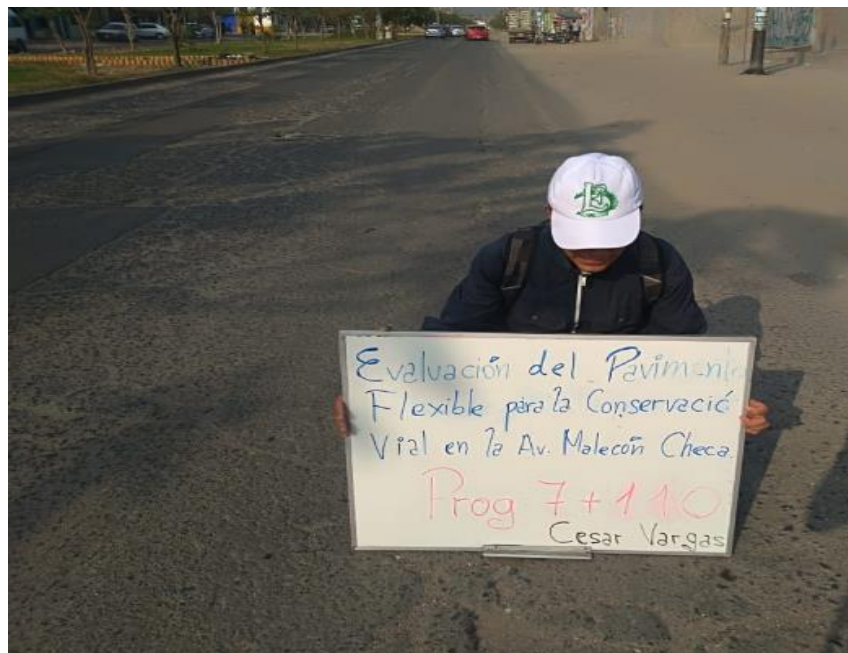
Figura 16. Progresiva 7+110, falla longitudinal

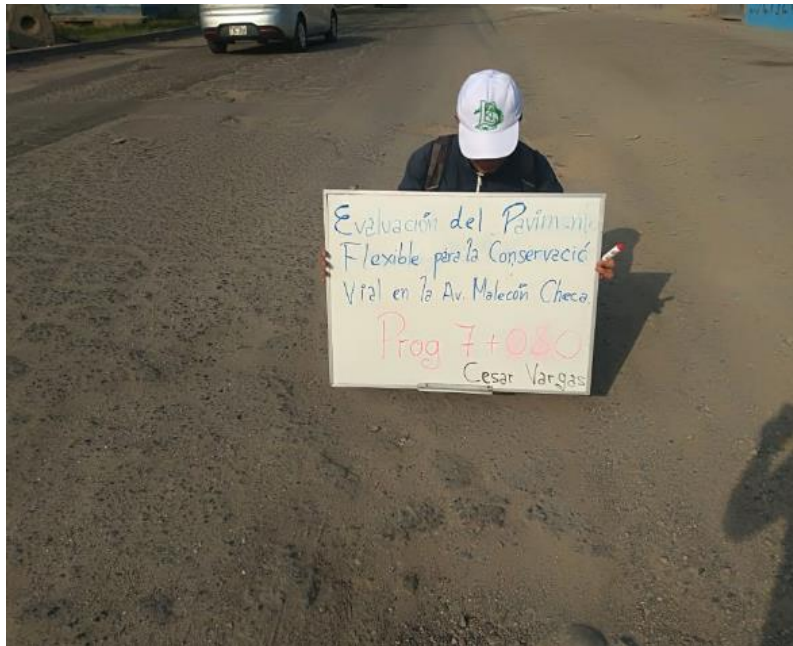
Figura 17. Progresiva 7+080, falla de huecos

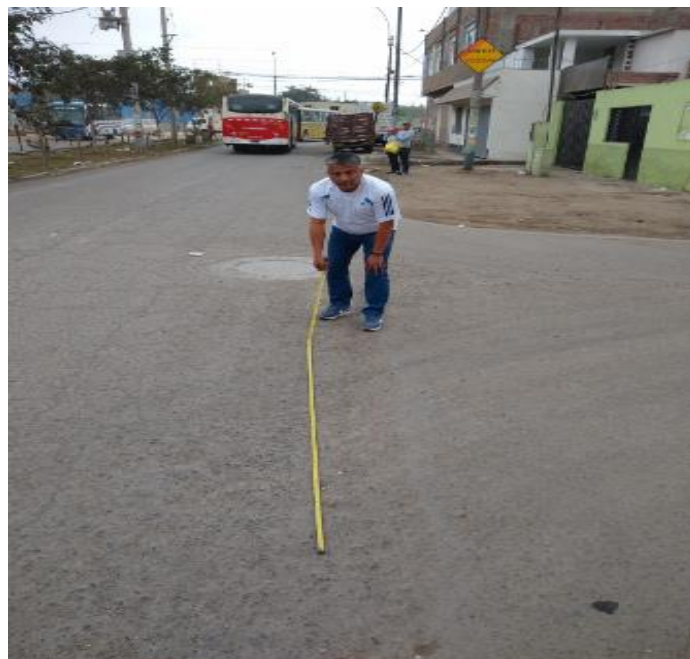
Figura 18. Progresiva 7+110, falla de desprendimiento de material

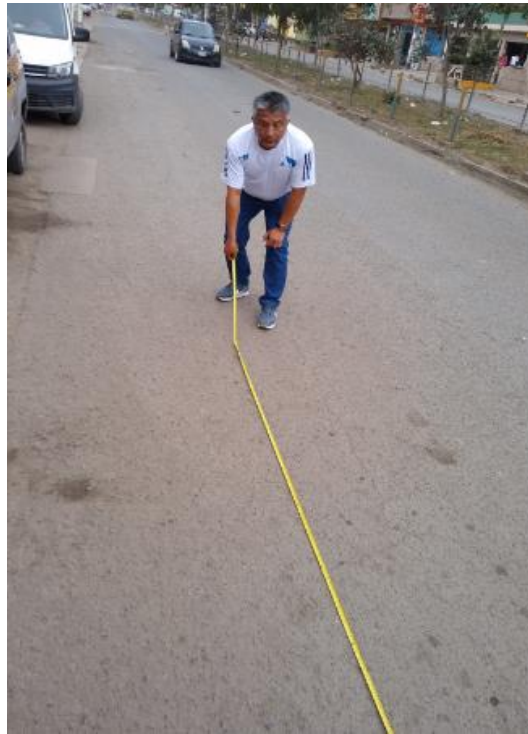
Figura 19. Progresiva 7+020, hueco y desprendimiento de material

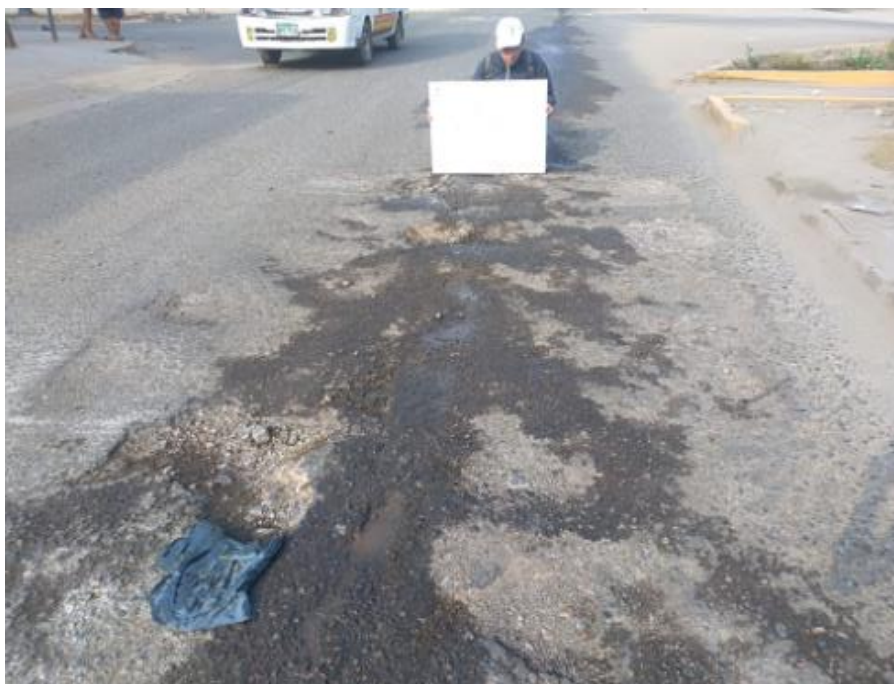
Figura 20. Progresiva 6+990, falla de bache y desprendimiento de material

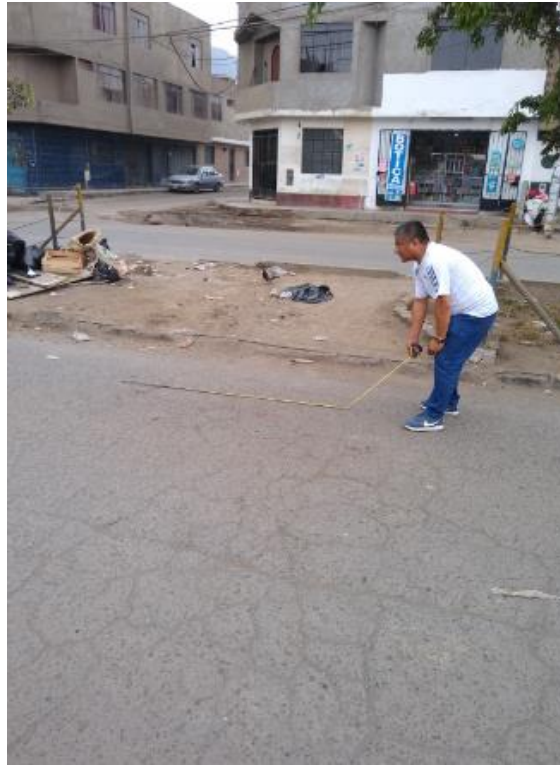
Figura 21. Progresiva 6+960, falla de ahuellamiento y contracción

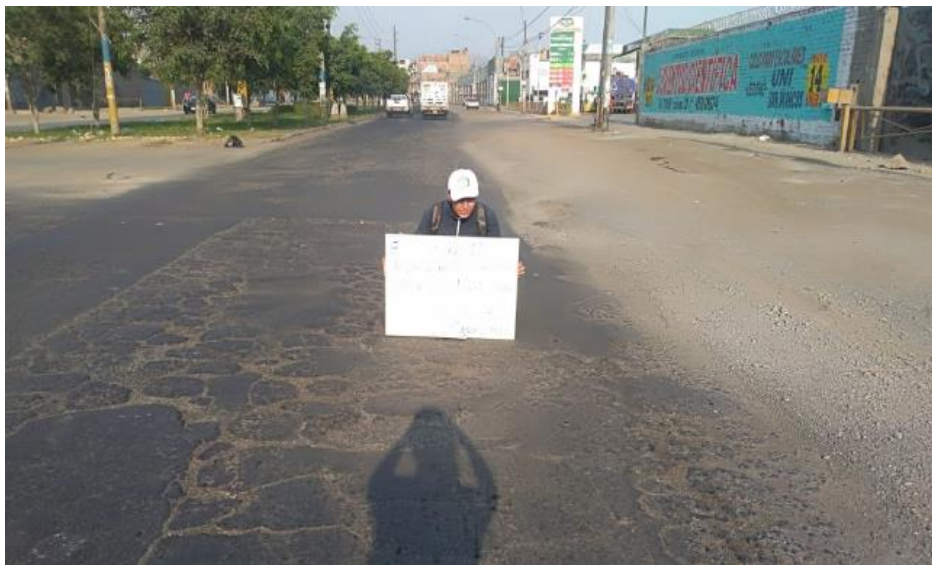
Figura 22. Progresiva 6+930, falla de piel de cocodrilo, y parche.

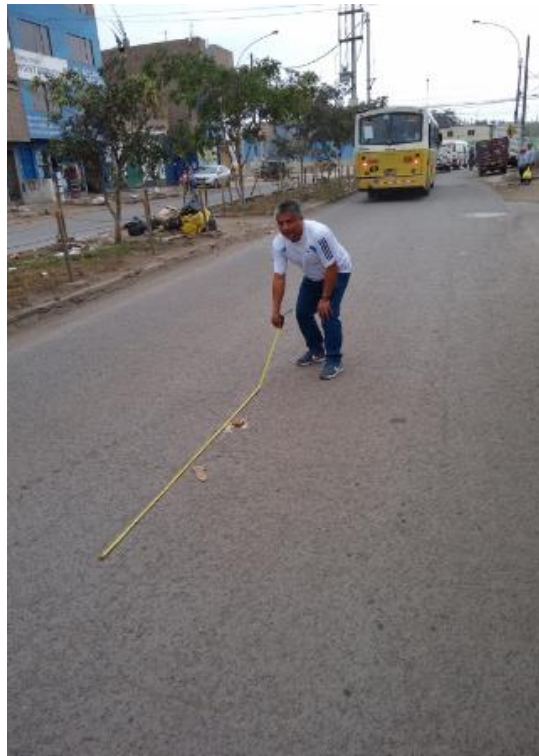
Figura 23. Progresiva 6+900, falla de piel de cocodrilo y grietas de borde

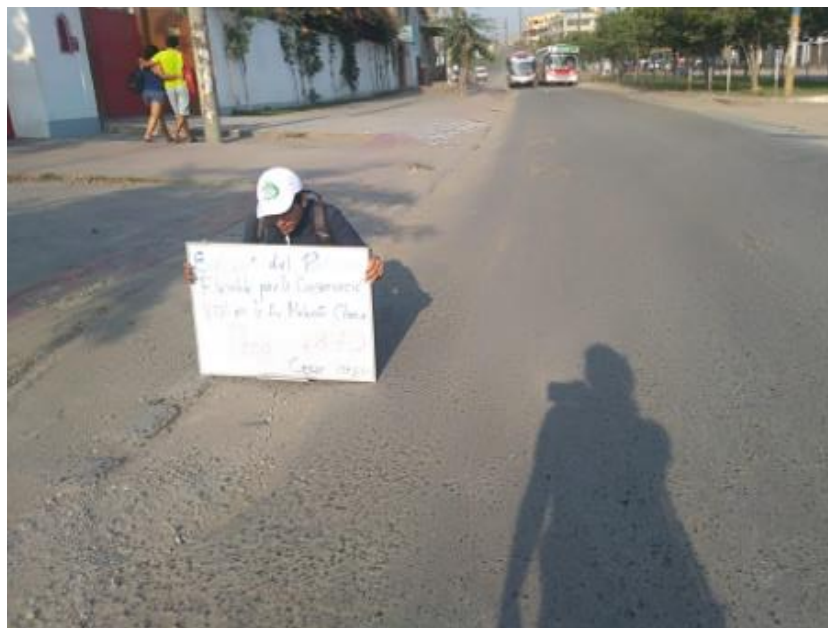
Figura 24. Progresiva 6+870, falla de grietas de borde

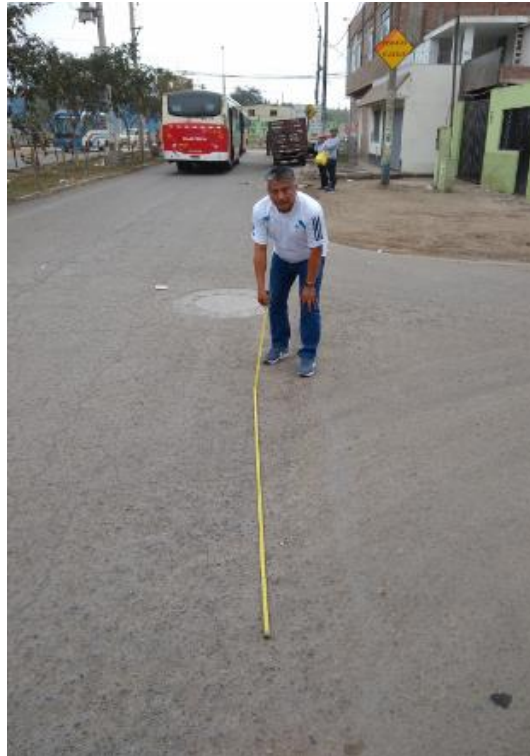
Figura 25. Progresiva 6+680, falla de piel de cocodrilo y baches

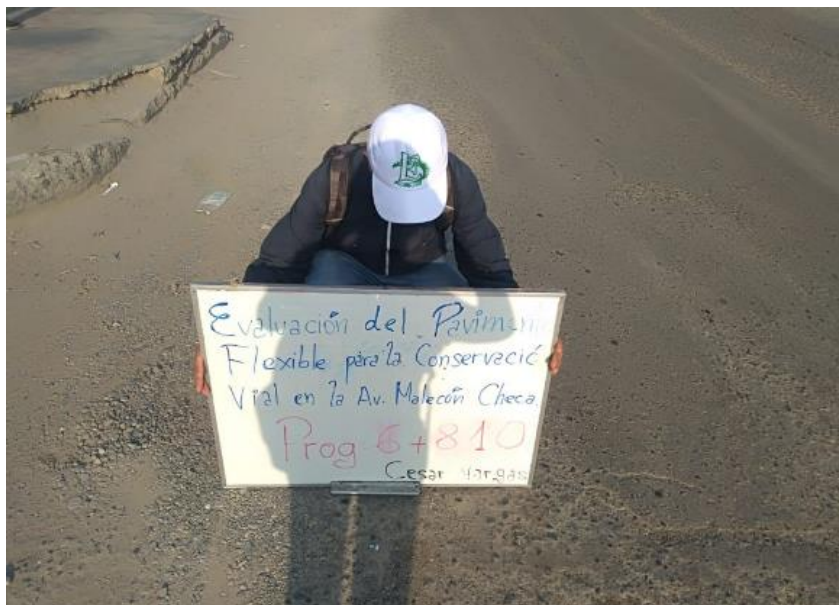
Figura 26. Progresiva 6+810, falla de piel de cocodrilo y desprendimiento de material

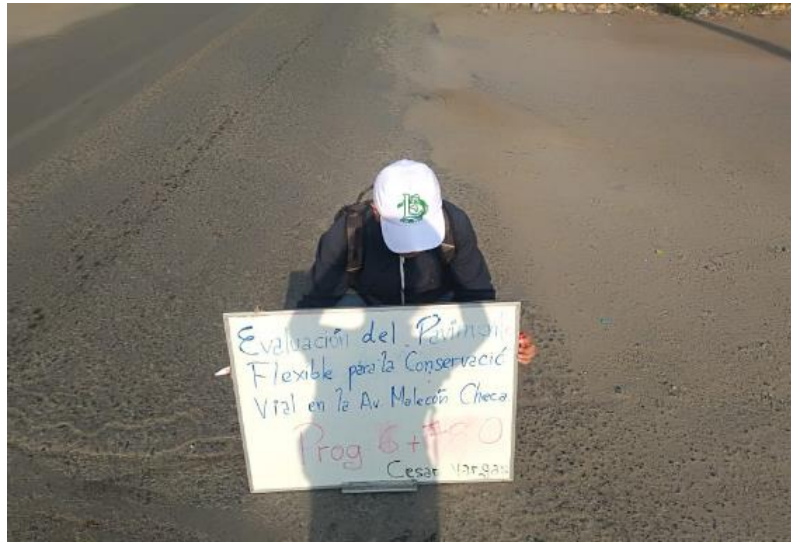
Figura 27. Progresiva 6+780, falla de piel de cocodrilo y grietas de contracción

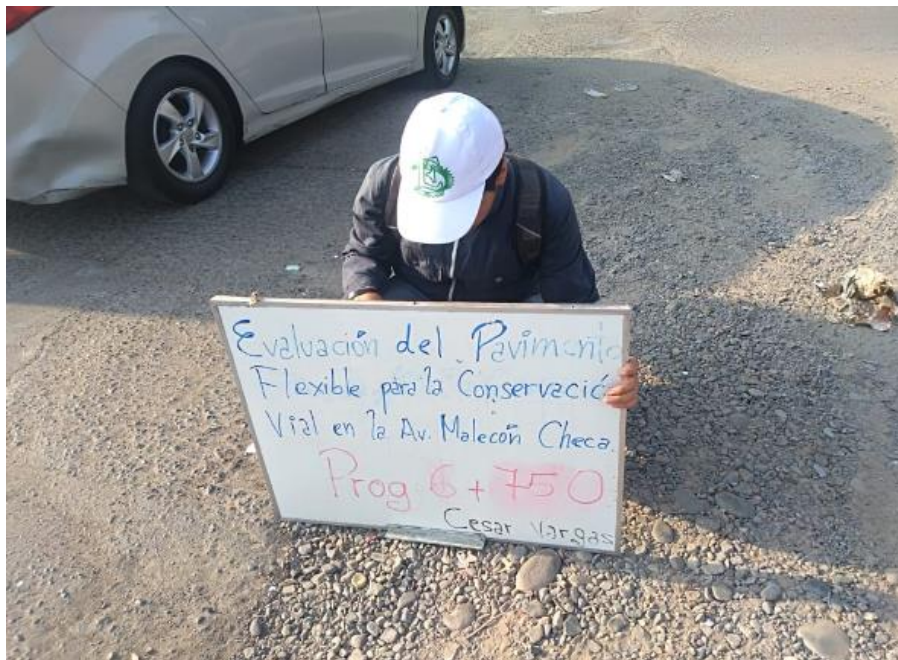
Figura 28. Progresiva 6+750, falla de desprendimiento total.

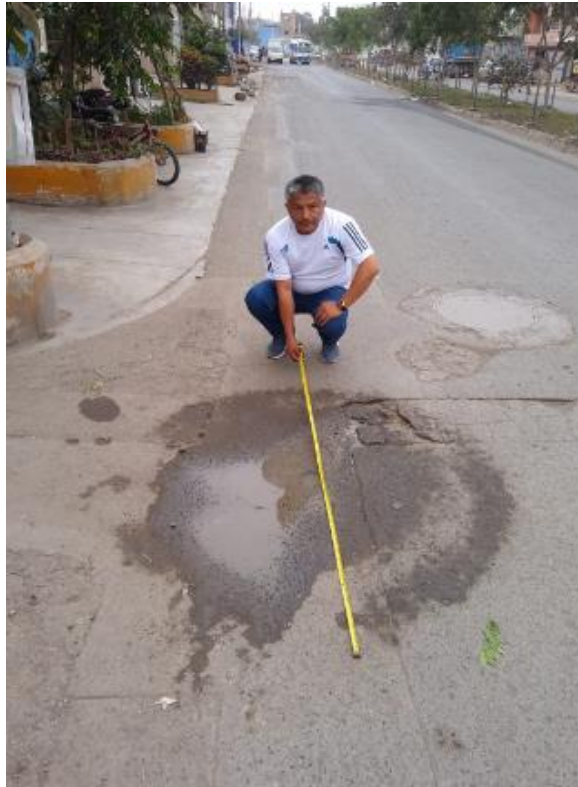
Figura 29. Progresiva 6+720, falla de piel de cocodrilo y parches

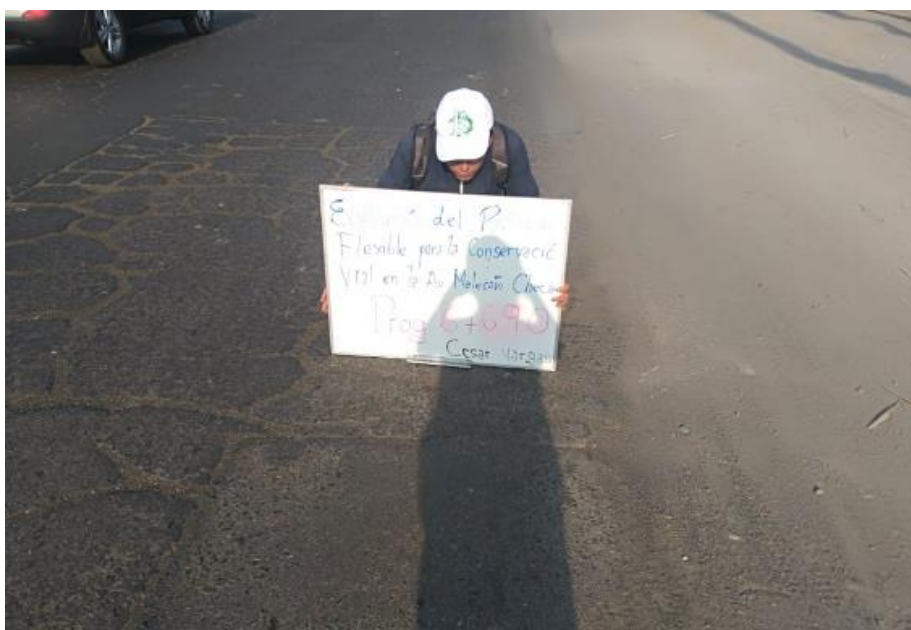
Figura 30. Progresiva 6+690, falla de piel de cocodrilo y grietas de borde

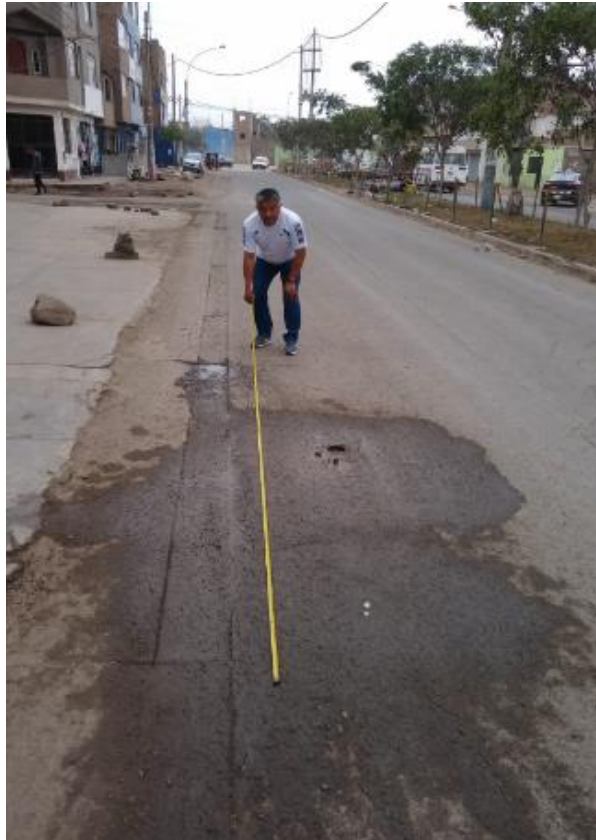
Figura 31. Progresiva 6+660, falla de piel de cocodrilo

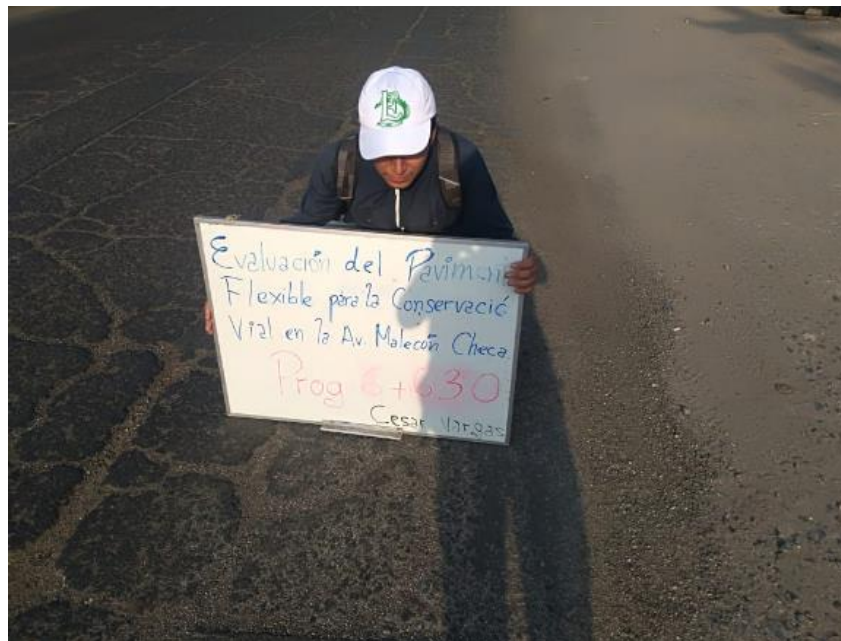
Figura 32. Progresiva 6+630, falla de piel de cocodrilo y grietas de borde
