**UNIVERSIDAD CÉSAR VALLEJO**

Vulnerabilidad sísmica en las construcciones informales de viviendas en el  
cercado de Huarmey, Huarmey - 2019

**TESIS PARA OBTENER EL TÍTULO PROFESIONAL DE:**

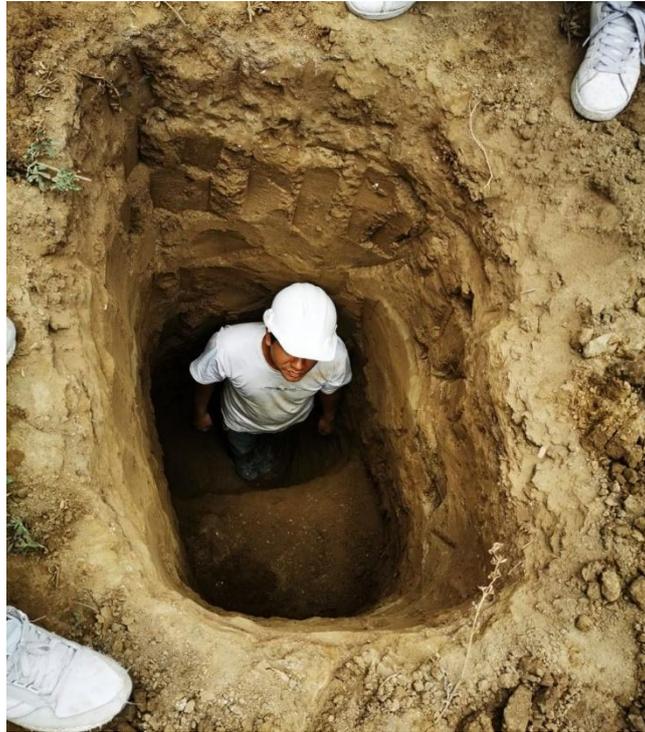
*Figura 28: Calicata N°1 a 3m de profundidad*

Cuando se llegó a los 3 m y no se encontró el nivel freático se pudo observar un suelo con un estrato uniforme como se puede apreciar en la imagen. Ver figura 28

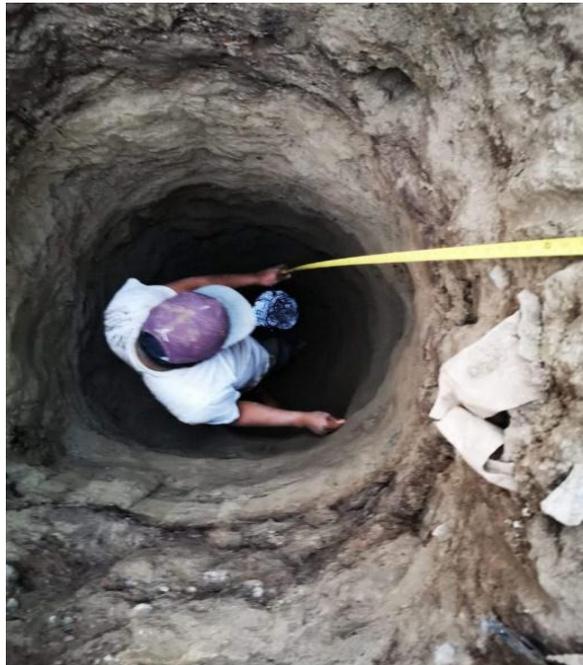
Figura 33: Ubicación del nivel freático a 3m calicata N° 3

En la C-03 se encontró el nivel freático a los 3 metros y se pudo evidencia un cambio en el perfil del suelo. Ver figura 33

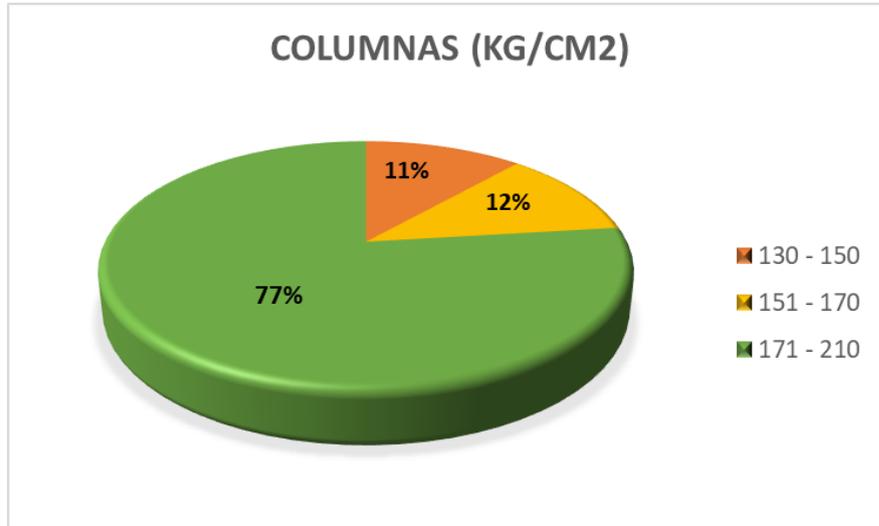
Figura 49: Porcentaje de esfuerzo en columnas

**Interpretación:** en las figura 49 podemos observar que las columnas de mayor porcentaje de resistencia que se tiene en los elementos puestos a prueba varían entre una resistencia de 171 – 210 kg/cm<sup>2</sup> representado el 77% y en la figura 50 en las vigas este porcentaje es de 73%, así mismo podemos verificar que ninguno de los dos elementos puestos a prueba llegan a la resistencia mínima requerida en el reglamento nacional de edificaciones E-050, ya que todos los resultados salieron por debajo del 210 kg/cm<sup>2</sup>.

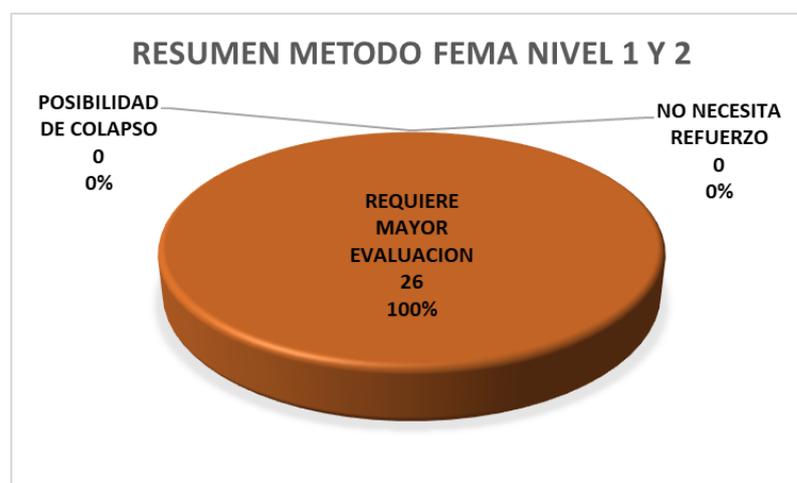
Figura 51: Porcentaje Método FEMA 154

**Interpretación:** de la figura 51 de referencia del resumen del método aplicado FEMA 154 se observa que las viviendas evaluadas (26) en su totalidad requieren una mayor evaluación, esto se debe a que ninguna de las viviendas cumple los requerimientos establecidos en las normas E-070, E050

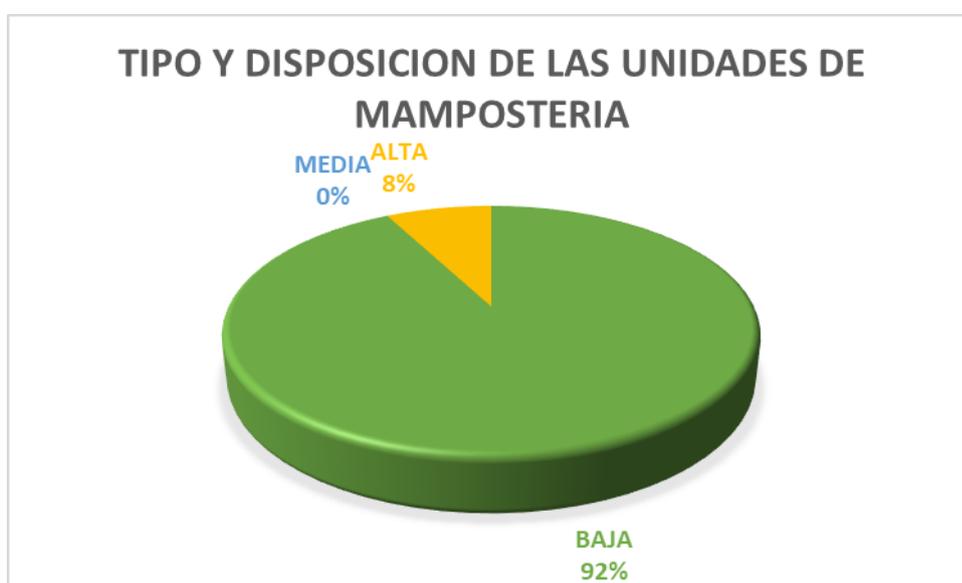
Figura 56: Porcentaje tipo y disposición de las unidades de mampostería

**Interpretación:** de la tabla 57 y la figura 56 concluimos que 24 viviendas del total de la muestra están confinadas correctamente en todas sus estructuras con mampostería, a la vez no presentan agrietamientos en los muros y todas las piezas están bien colocadas esto representado el 92% de la muestra que tienen una vulnerabilidad baja. Así mismo solo 2 viviendas en algunas de sus piezas presentan un mal estado, siendo solo un 8% de edificaciones con vulnerabilidad alta, y finalmente no contamos con ninguna vivienda con vulnerabilidad media en todos los casos se verificó el uso de ladrillos King Kong estructural (18 huecos).

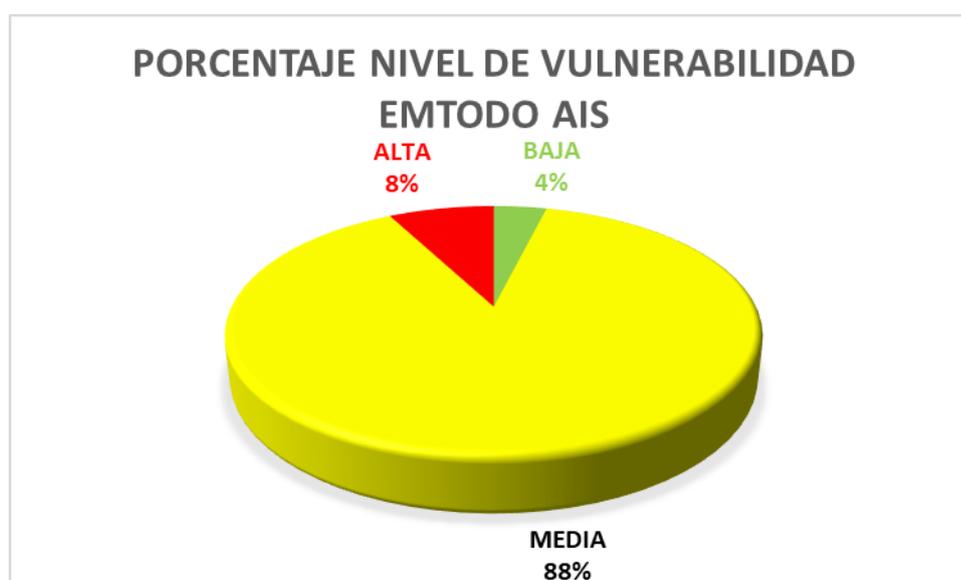
*Figura 67:* Porcentaje Resultado Final Método AIS

**Interpretación:** de la figura 67 observamos que haciendo una recopilación de todos los componentes llegamos a la conclusión que 23 viviendas cuentan con una vulnerabilidad media, siendo las mismas el 88% de la muestra estudiada, de la misma forma se puede observar que 2 viviendas son las más propensas a sufrir mayores daños, debido a que este 8% cuenta con una vulnerabilidad alta ante un evento sísmico. Finalmente, de acuerdo a los datos recabados solo 1 vivienda tendría la menor probabilidad de sufrir daños, esto en conclusión que el método determinó una baja vulnerabilidad siendo solo el 4% en proporción de la muestra estudiada. Con estos resultados podemos confirmar que en su mayoría las viviendas de las zonas sufrirán daño al no respetar los parámetros establecidos en las diferentes normas como la E-070, E-050.
