**“Propuesta de mantenimiento predictivo con inspecciones coronográficas en el
alimentador A1054, para optimizar el servicio eléctrico en ENOSA-Tumbes –
2019”**

TESIS PARA OBTENER EL TÍTULO PROFESIONAL DE:

Ingeniero Mecánico Electricista

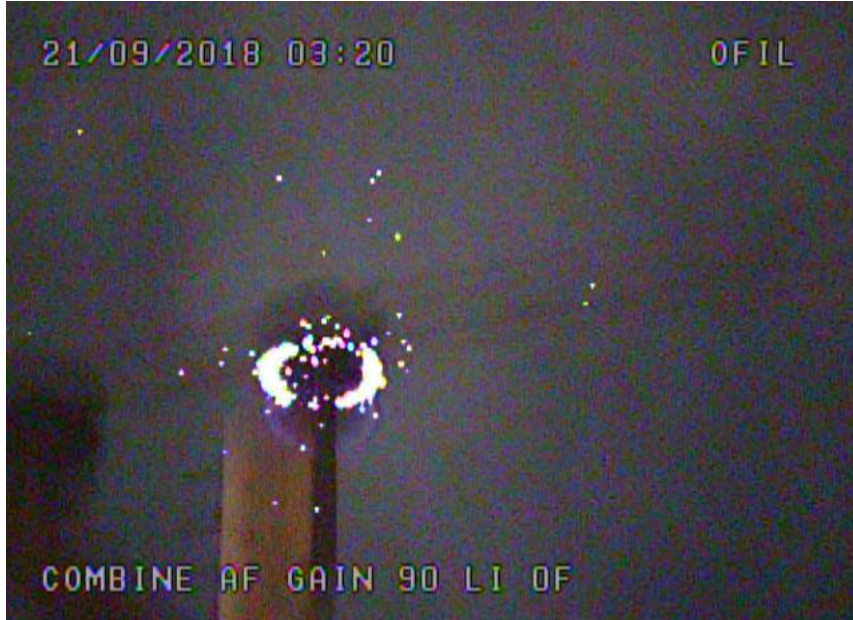
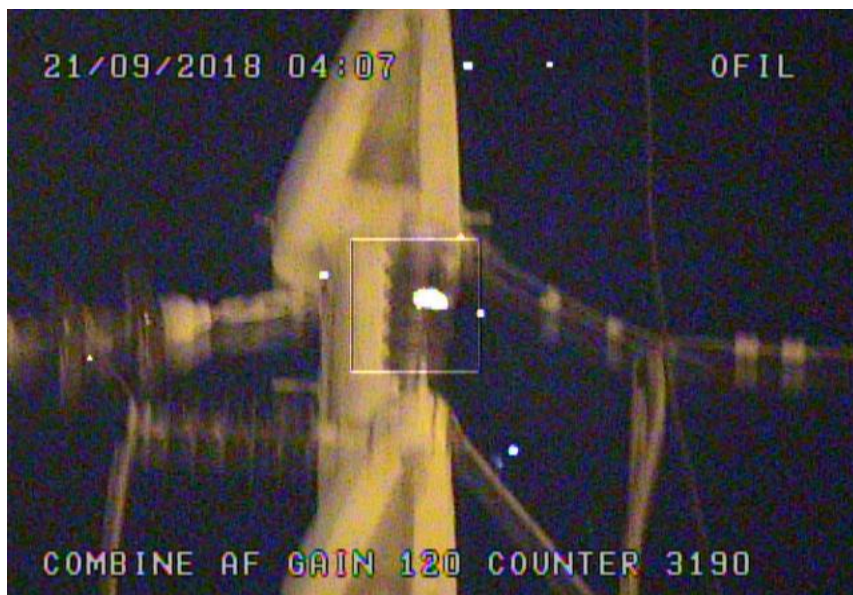
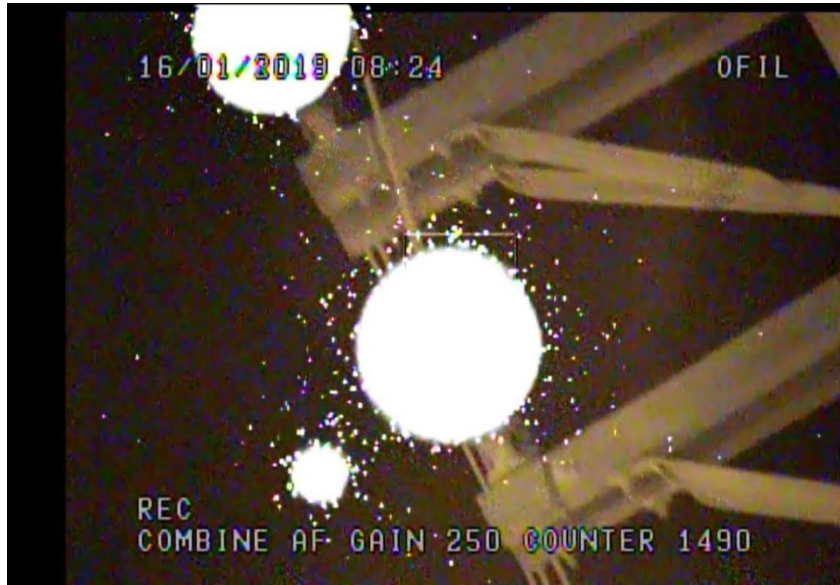
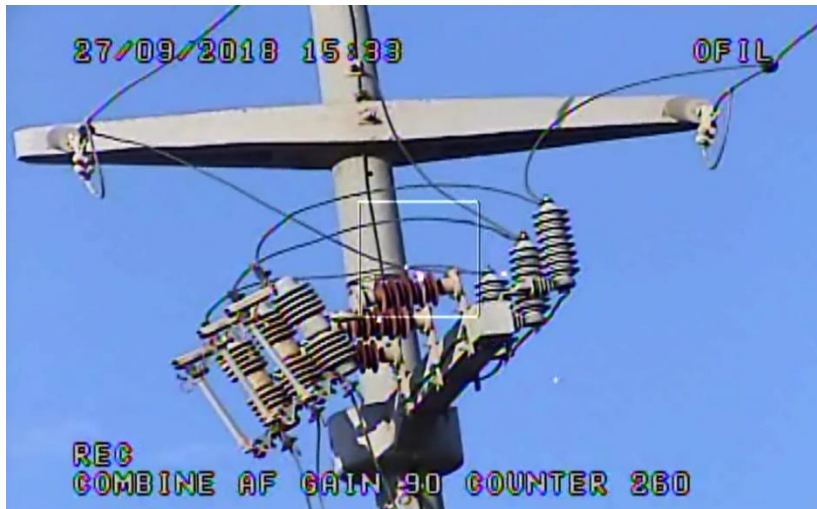
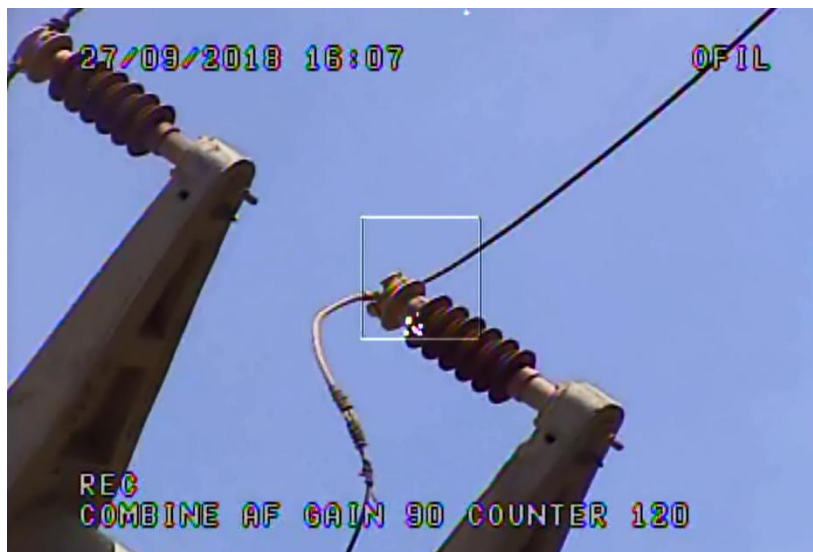
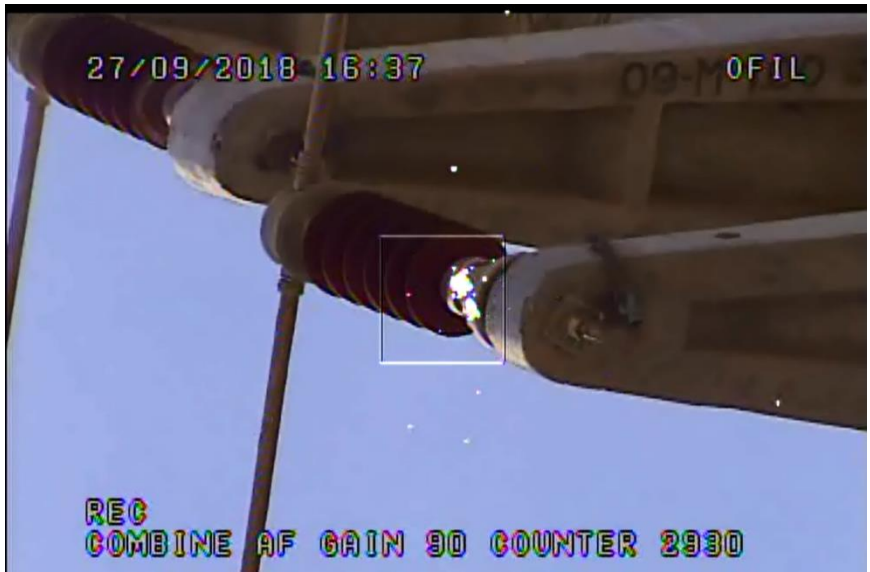
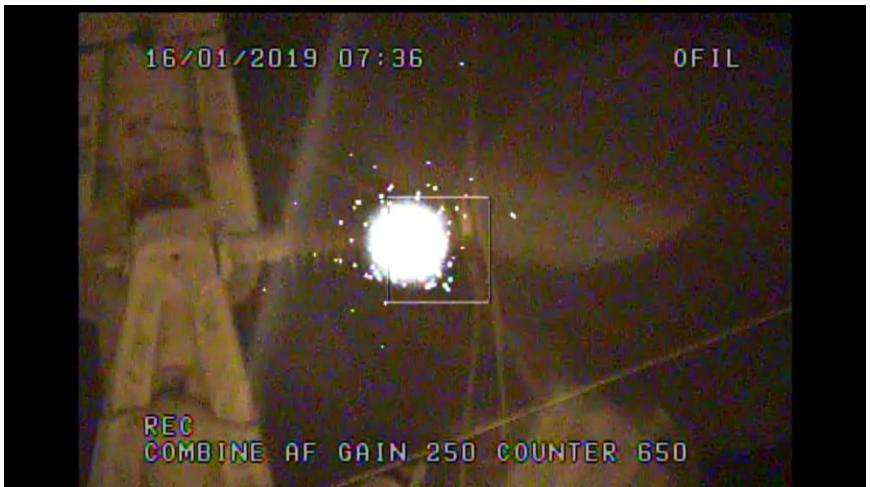
Registro de la Inspección corono gráfica con cámara de efecto Ultra Violeta en aisladores de MT de Alimentador A1054.

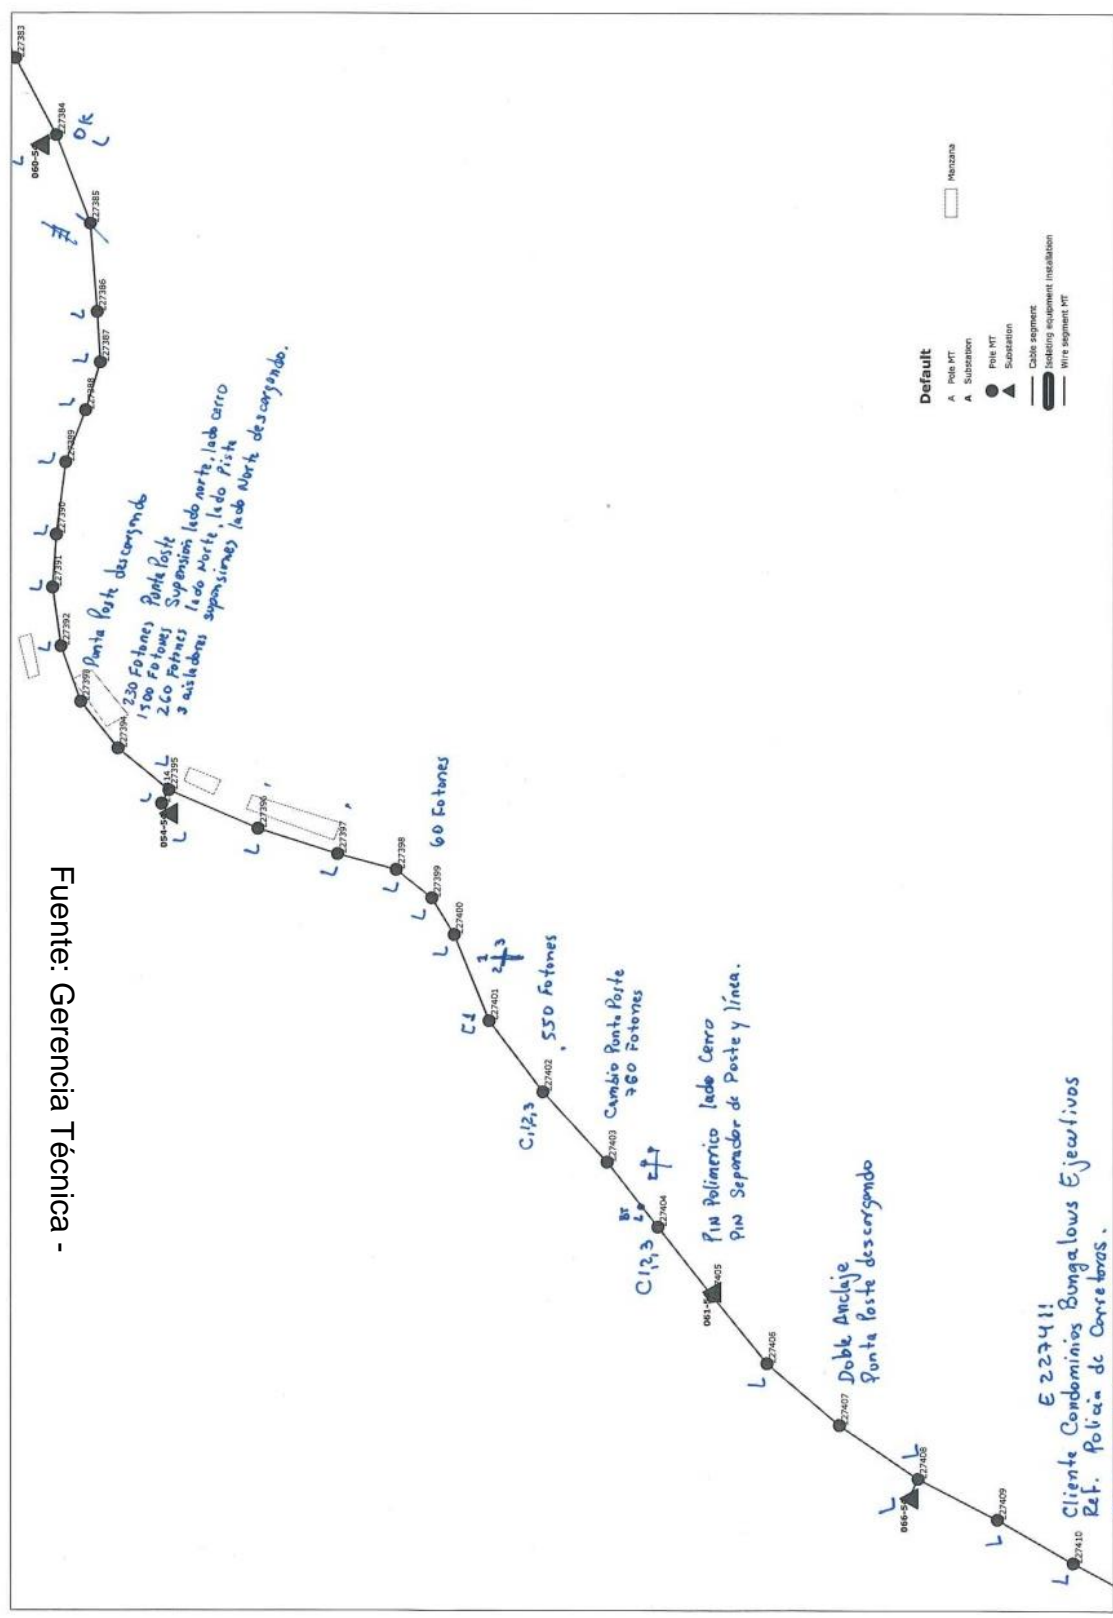
Puntos inspeccionados con la cámara de efecto corona en el Alimentador A1054

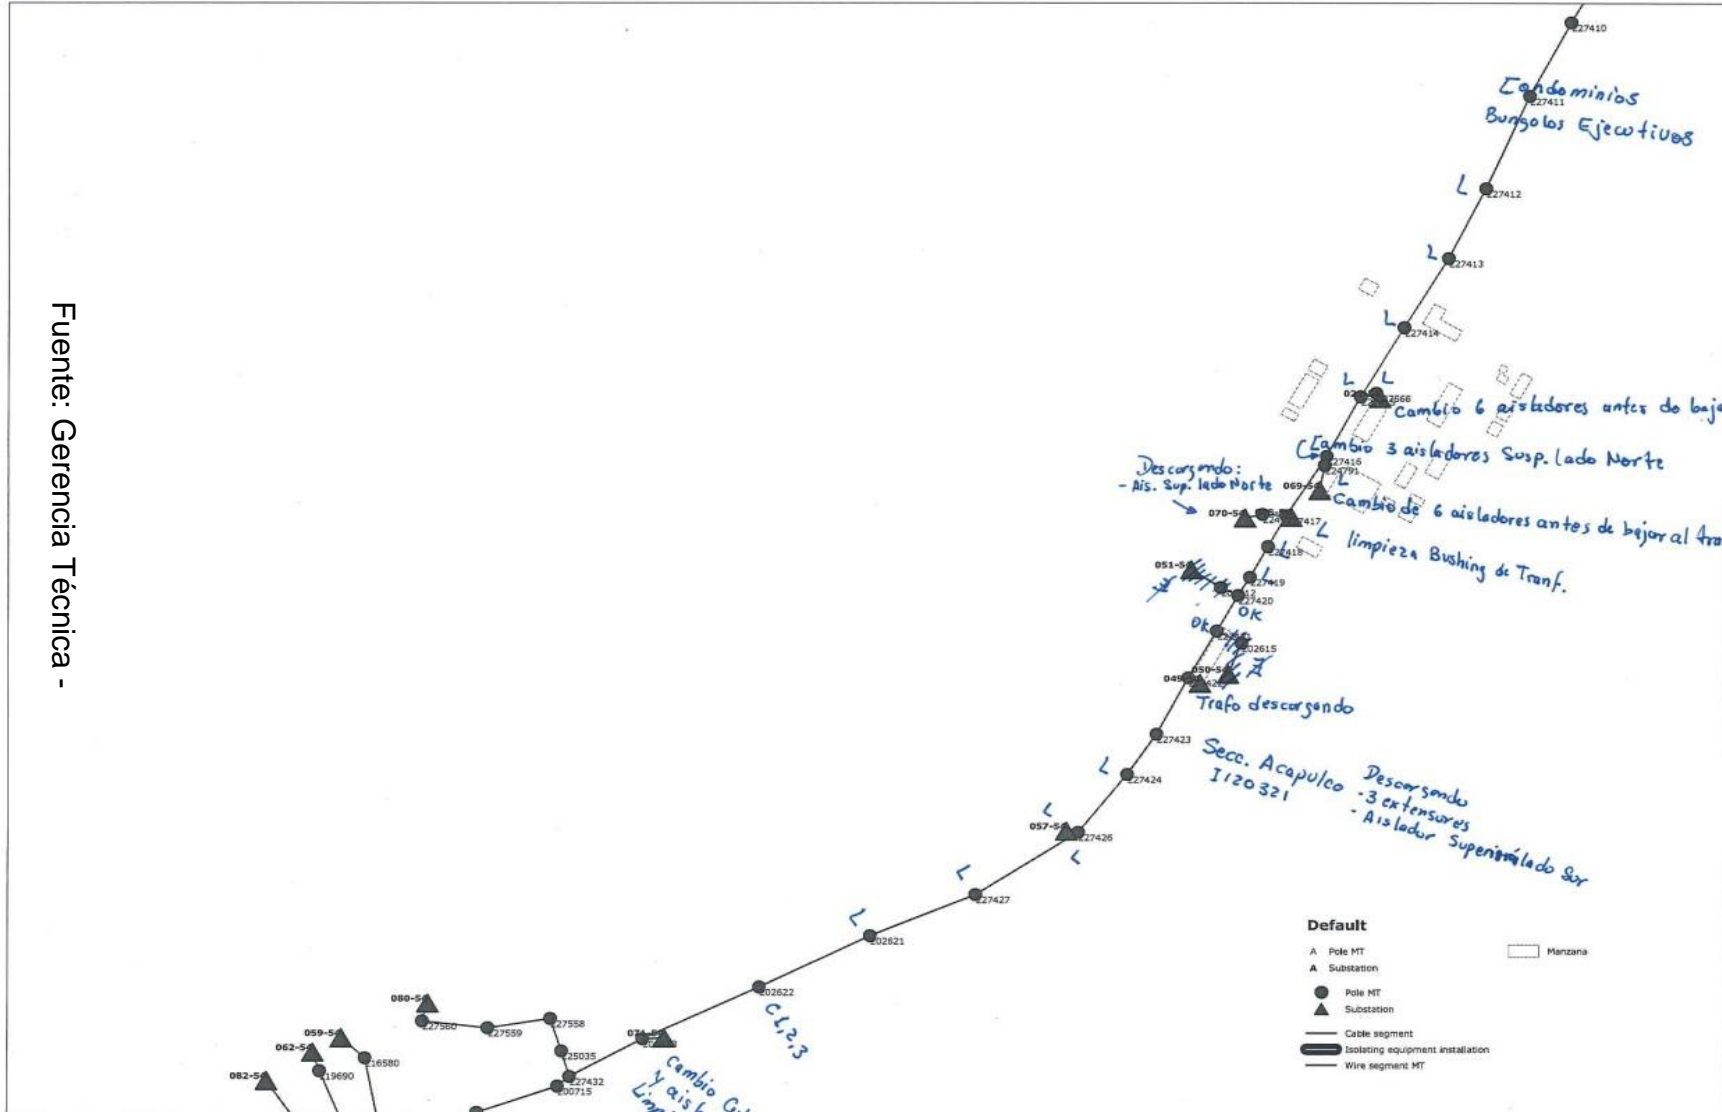
E 227411
 Cliente Condominio Bungalows Ejecutivos
 Ref. Polia de Construcciones.

Descargando:
 - Terminaciones.
 - Pararrayos.

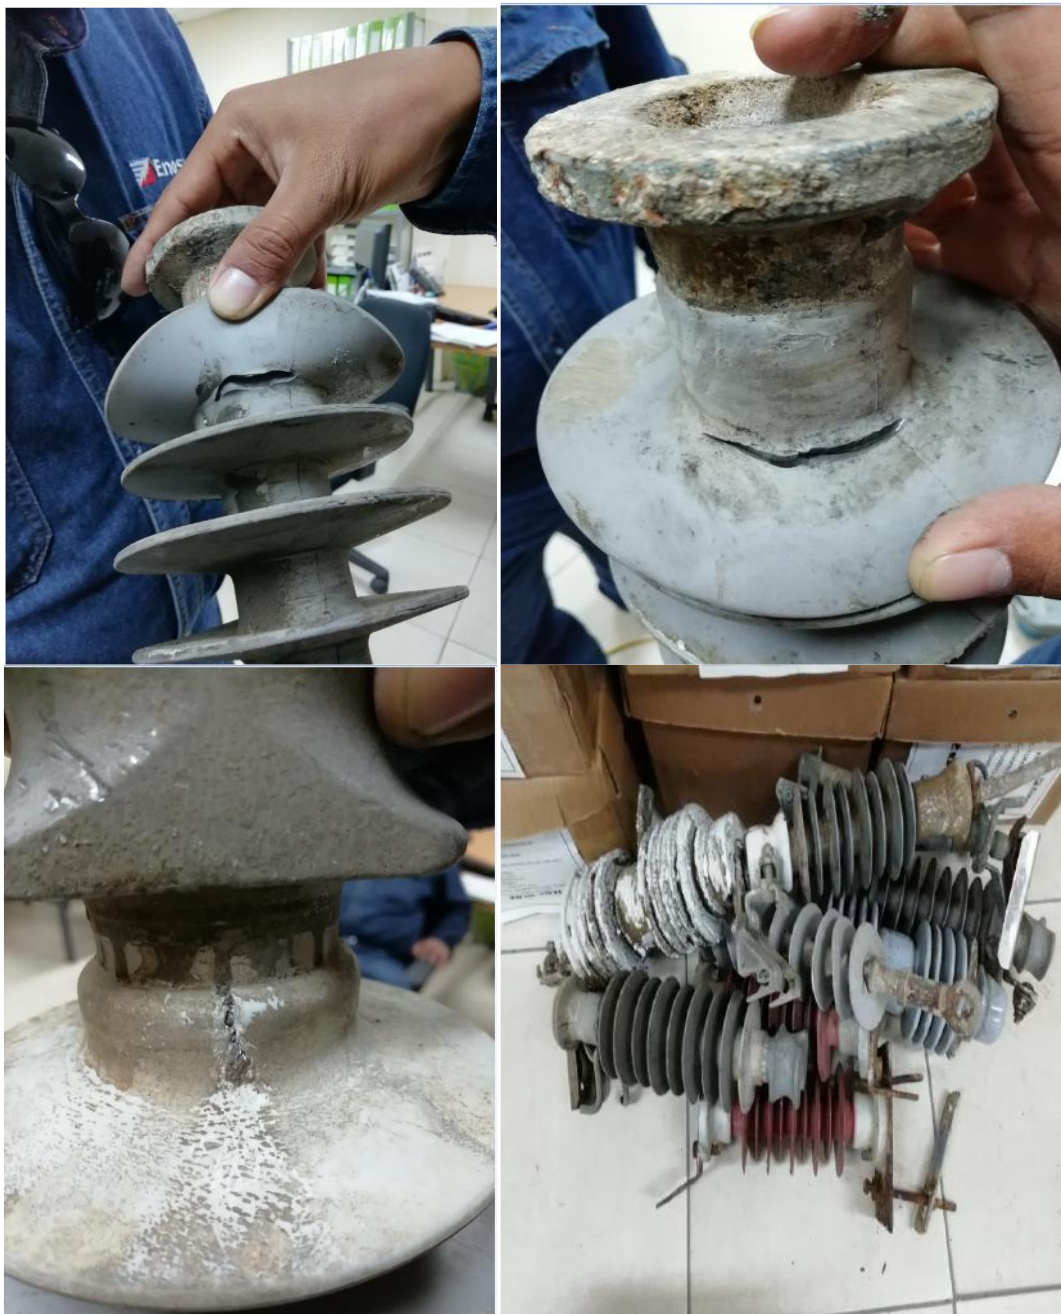
f) Imágenes de los elementos de la línea de MT que fueron cambiados del A1054
