**UNIVERSIDAD CÉSAR VALLEJO**

**FACULTAD DE INGENIERÍA  
ESCUELA ACADÉMICO PROFESIONAL DE INGENIERÍA CIVIL**

“Daños generados por el Fenómeno del Niño Costero en la Infraestructura  
de Edificación del Centro Poblado Rinconada, distrito de Chimbote -  
2018”

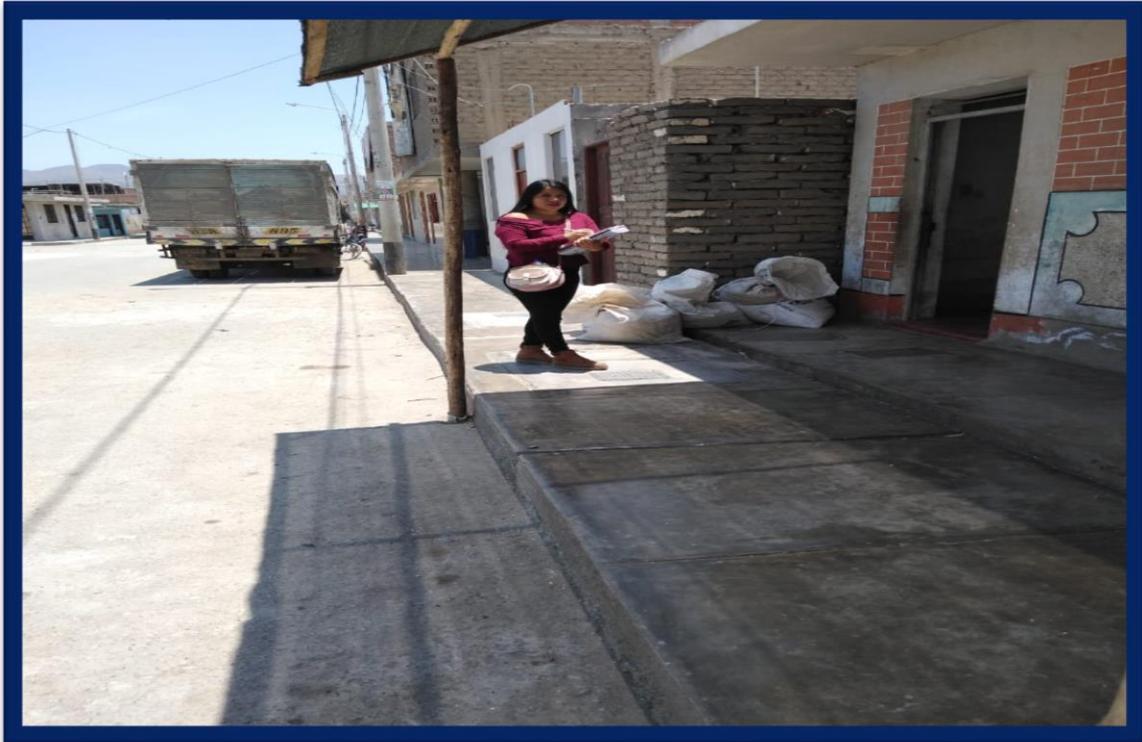
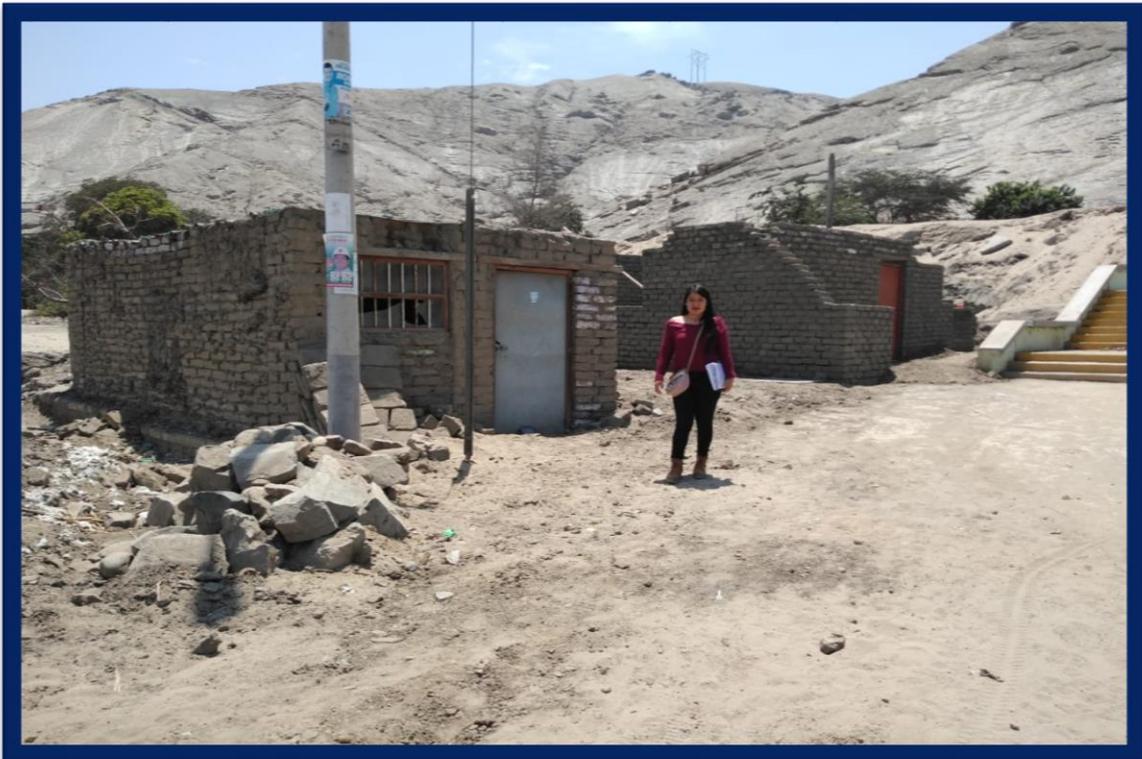
**FIGURA N°01 Y N°02: VISITA DE CAMPO: SE OBSERVÓ Y SE LLENARON LOS DATOS OBTENIDOS EN EL INSTRUMENTO LOS DAÑOS GENERADOS POR EL FENÓMENO DEL NIÑO COSTERO**

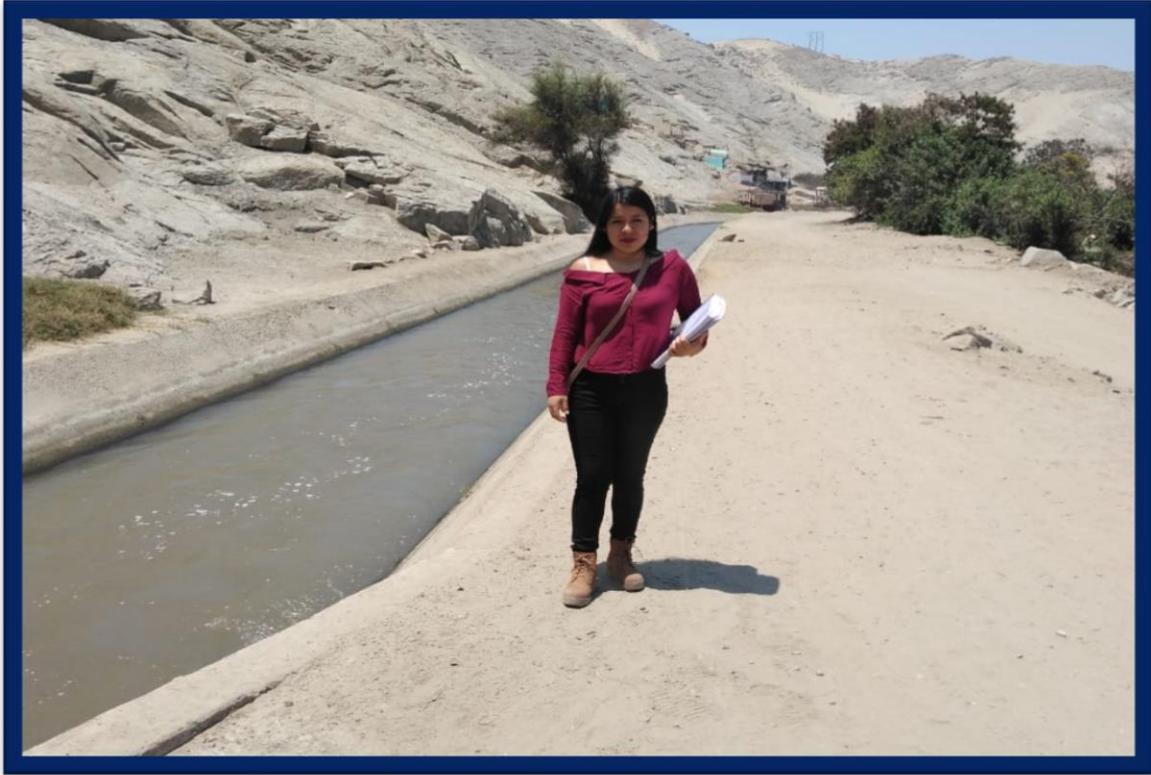
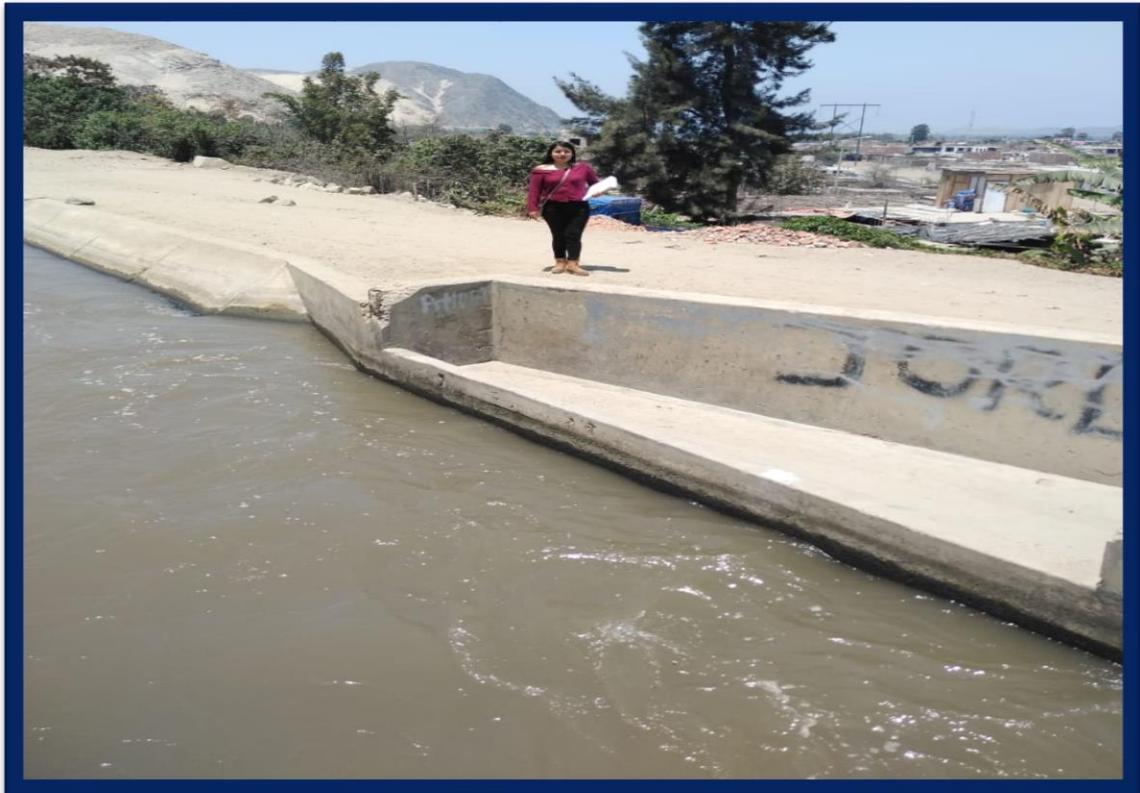
**FIGURA N°03 Y N°04: EL CANAL IRCHIN FUE EL MAYOR CAUSANTE DEL LOS DAÑOS, DEBIDO A SU DESBORDE.**

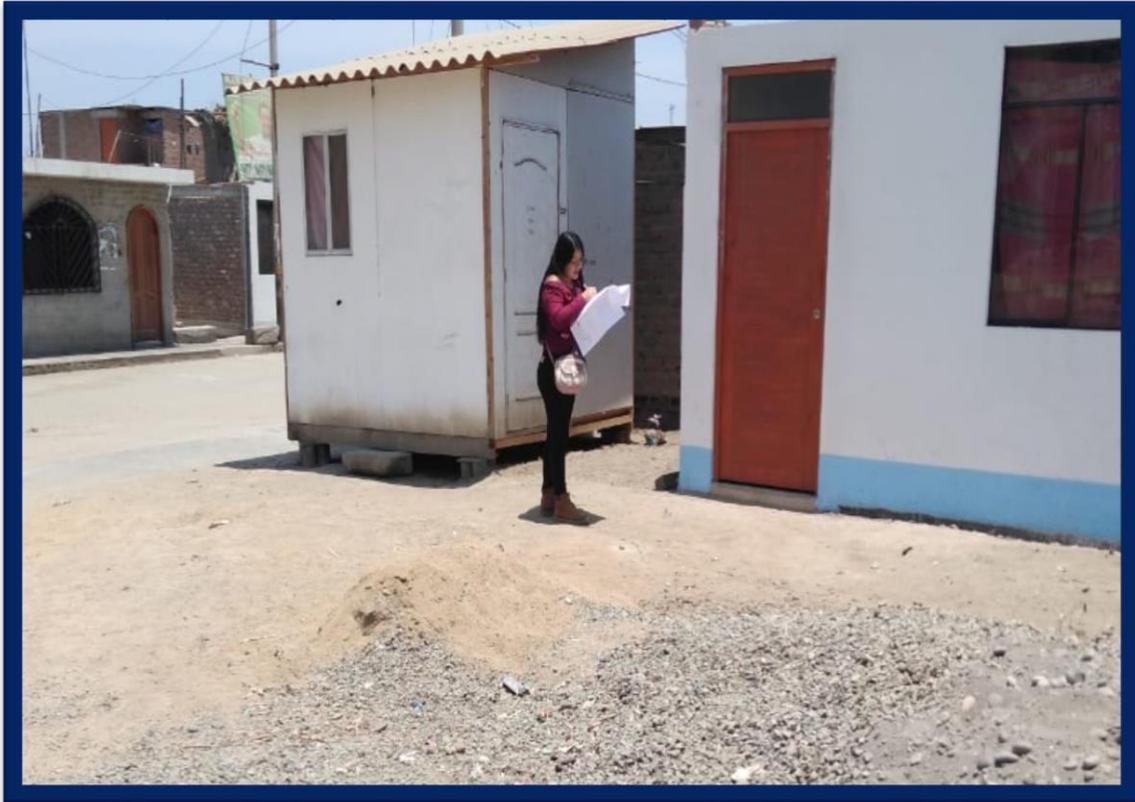
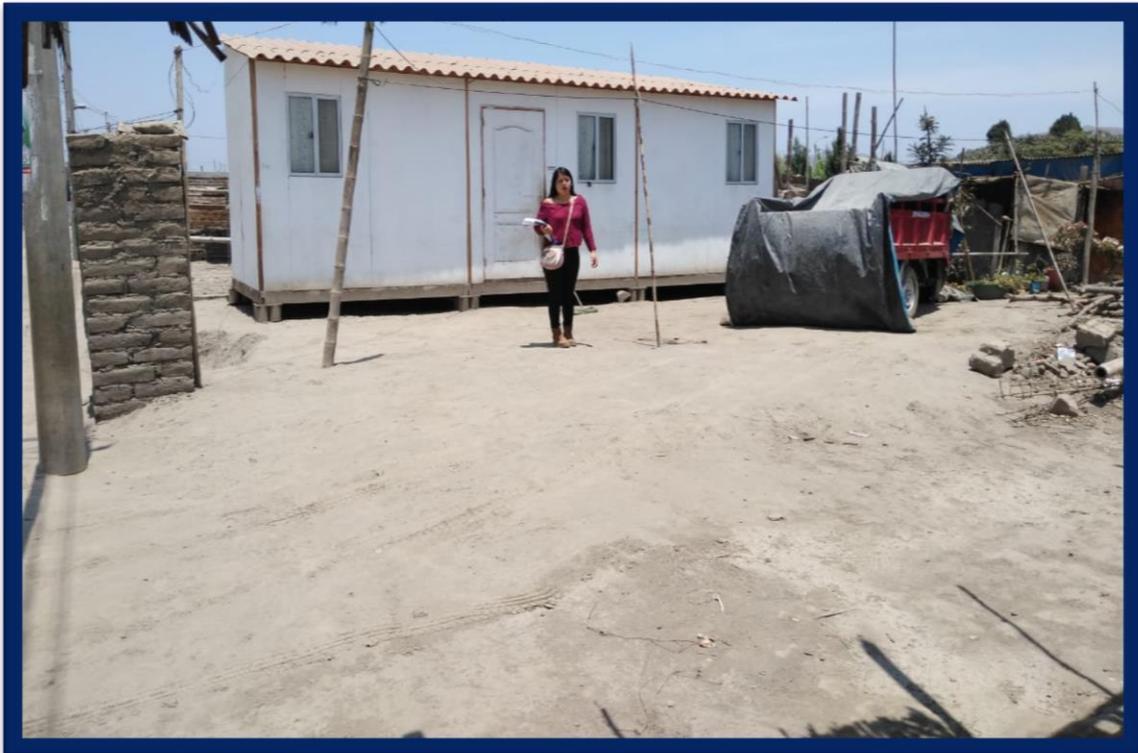
**FIGURA N°05 Y N°06: SE PRESENCIÓ LA INSTALACIÓN DE UNAS VIVIENDAS PROVISIONALES OTORGADAS POR EL ESTADO**
