**UNIVERSIDAD CÉSAR VALLEJO**

“Evaluación superficial del pavimento rígido de la avenida Ricardo Palma utilizando la metodología PCI en la localidad de Bambamarca, provincia Hualgayoc, Cajamarca - 2018”

**TESIS PARA OBTENER EL TÍTULO PROFESIONAL DE:**

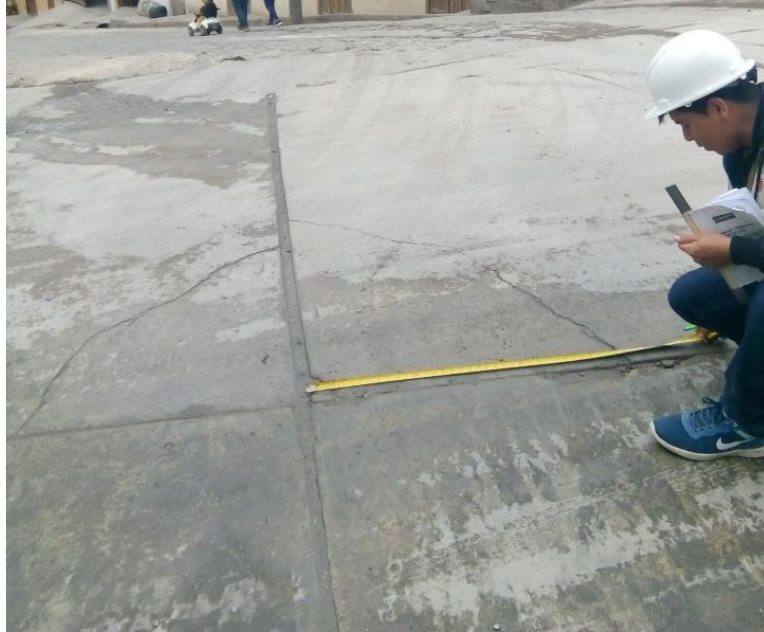
IMAGEN 1: En la presente imagen se muestra la falla de grieta en esquina de severidad media.

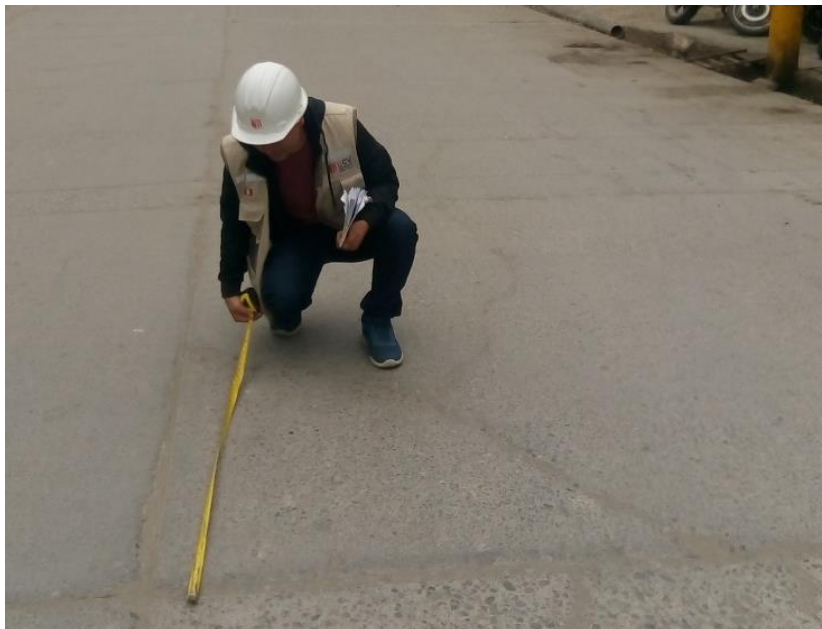
IMAGEN 2: Se observa en esta imagen grieta en esquina con una severidad media.

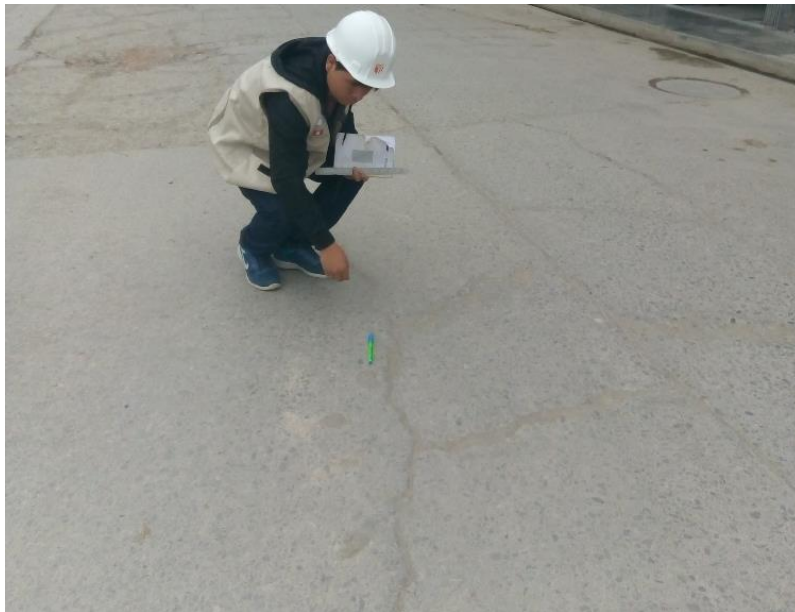
IMAGEN 3: En esta imagen se observa una losa dividida de severidad baja por presentar dolo 4 pedazos

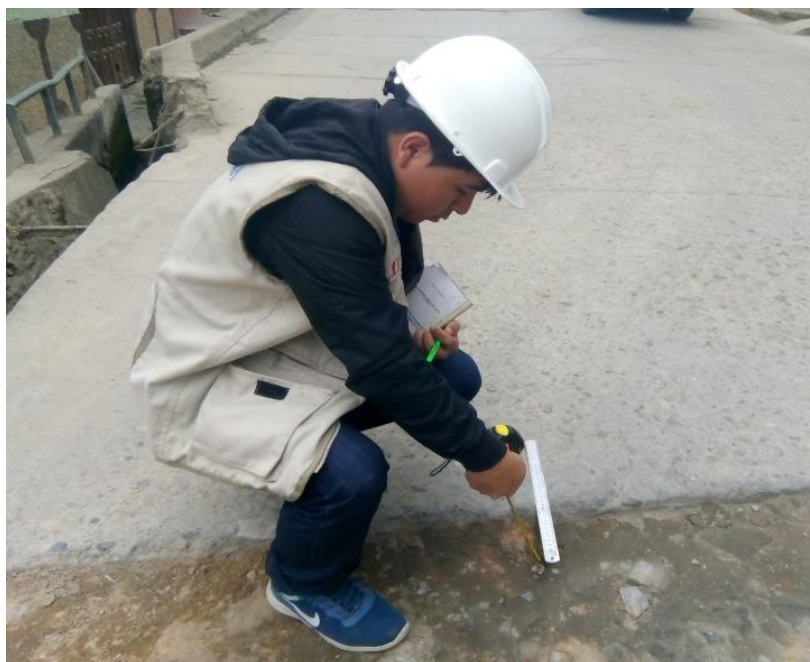
IMAGEN 4: en esta losa se puede observar que tiene la falla en escala de alta severidad ya que excede a los 19mm de diferencia de elevación.

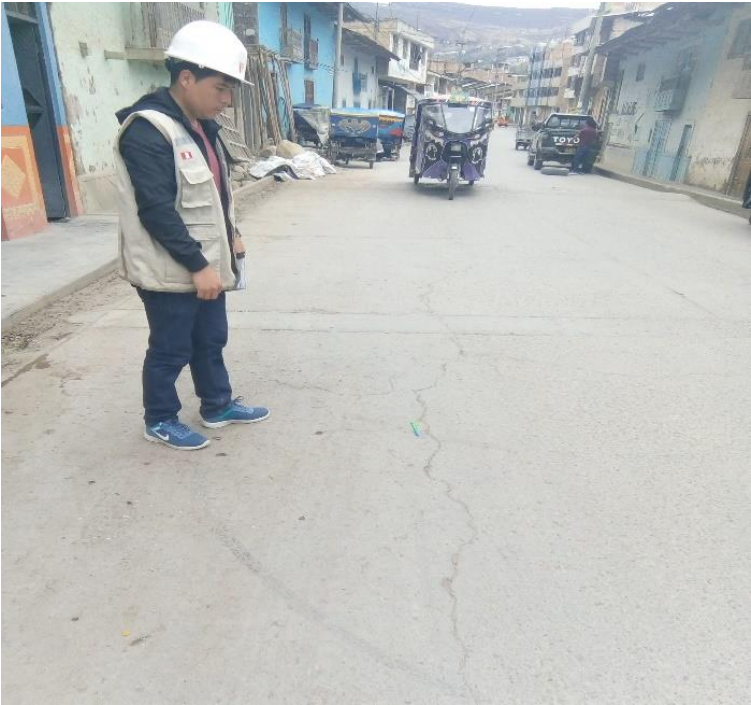
IMAGEN 5: Aquí se muestra la losa que presenta una falla de grieta lineal con una severidad baja ya que la abertura es menor a 12mm

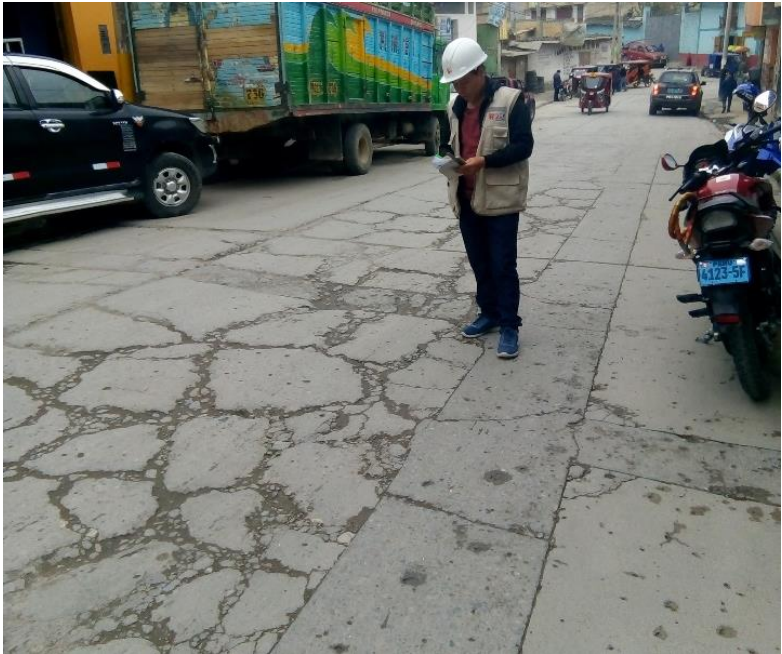
IMAGEN 6: En esta imagen se muestra el parche grande, además de punzonamiento de severidad alta ya que la losa tiene más de 5 pedazos de concreto.

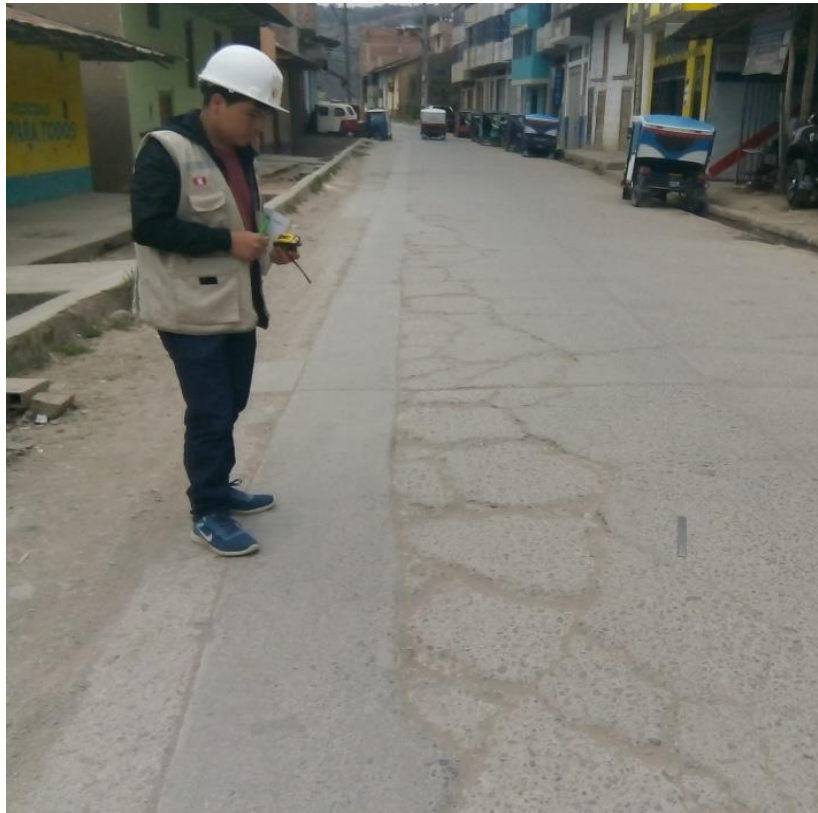
IMAGEN 7: En esta imagen se puede observar también que las losas presentan la falla parche grande, además de punzonamiento de severidad alta ya que la losa tiene más de 5 pedazos de concreto.

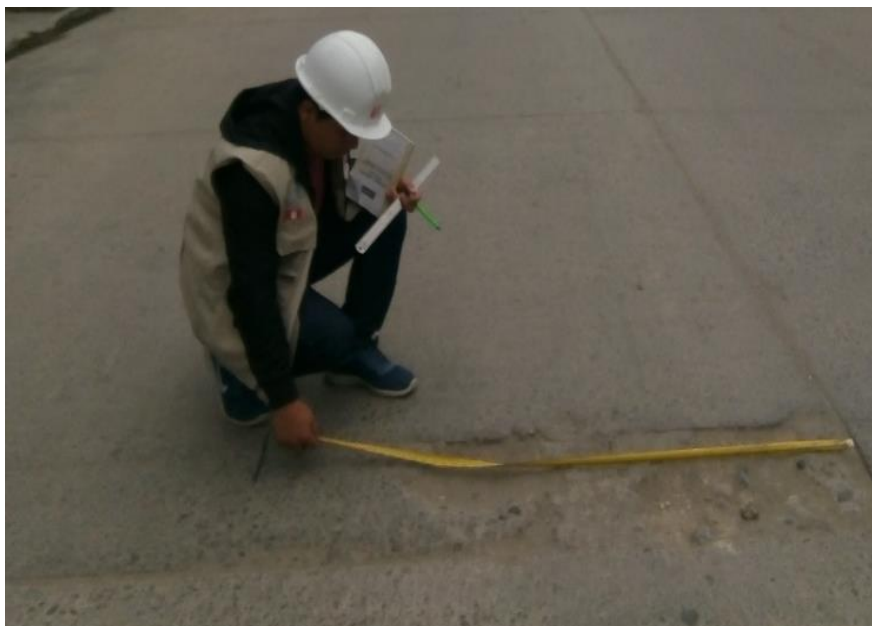
IMAGEN 8: Parche grande de alta severidad ya que está bastante deteriorado perjudicando la normal circulación de los vehículos.

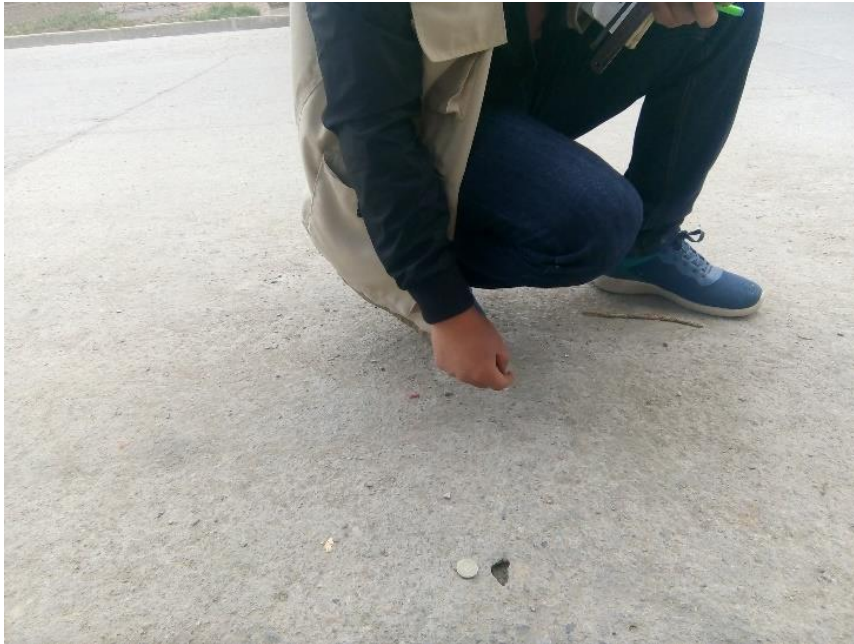
IMAGEN 9: Se observa en esta imagen la falla popouts, la cual no tiene un grado de severidad.

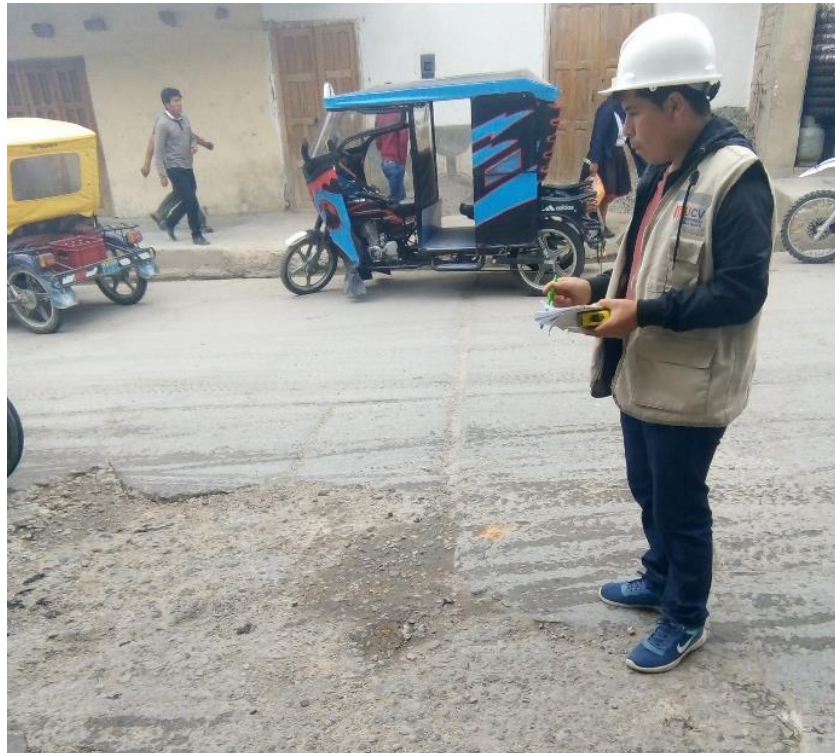
IMAGEN 10: Esta losa tiene una falla de desconchamiento con una severidad alta ya que está presente en más del 15% del área.

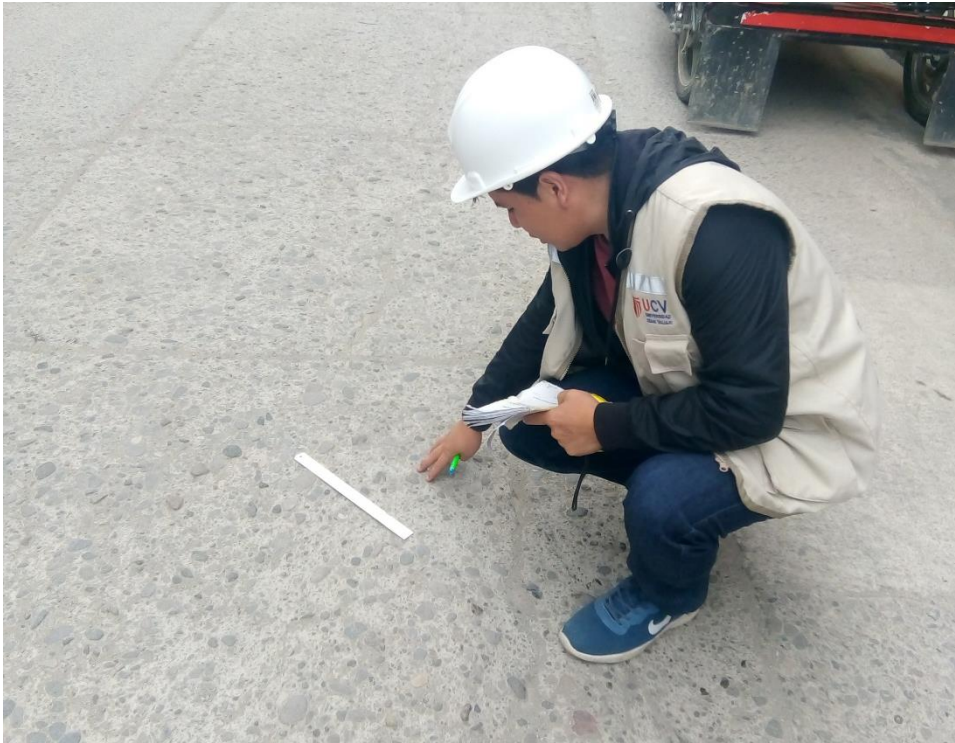
IMAGEN 11: En esta losa la falla que afecta es el pulimiento de agregados la cual no tiene un grado de severidad.

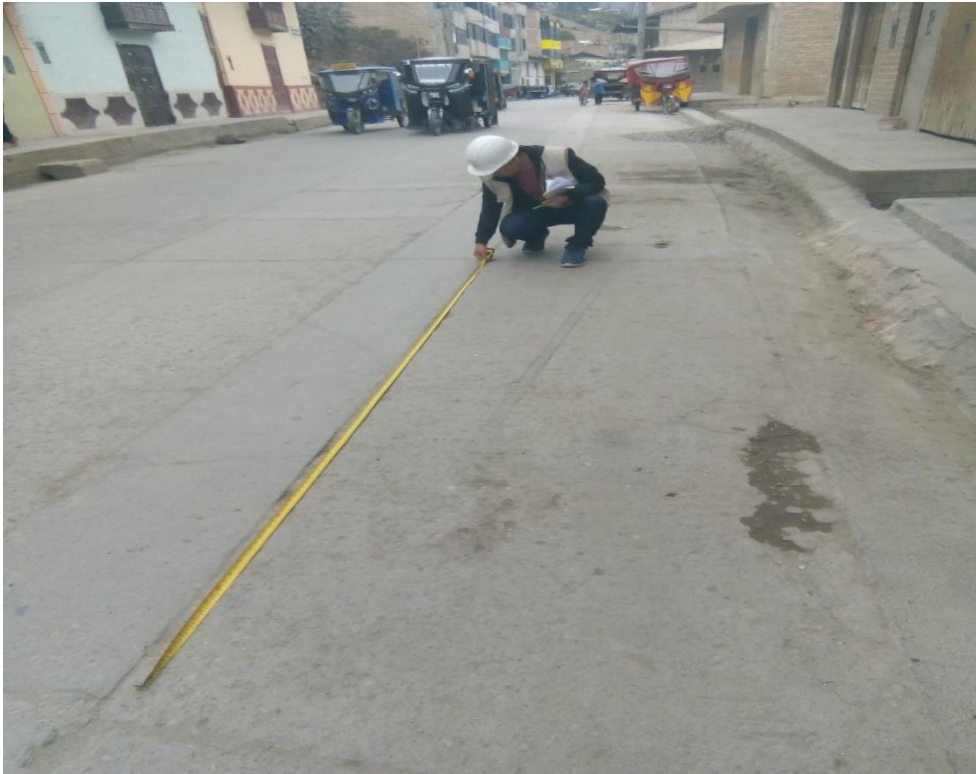
IMAGEN 12: En la imagen se observa el parche grande que presenta una severidad baja.
