# UNIVERSIDAD CÉSAR VALLEJO

Aplicación de control de calidad y la reducción de costos de no conformidad en la ejecución del casco estructural, Caso: Ampliación de la planta industrial Incasur - Distrito San Luis, 2018

**TESIS PARA OBTENER EL TÍTULO PROFESIONAL DE:**

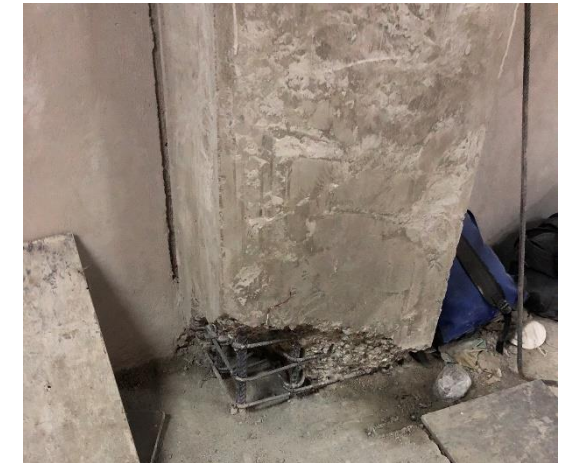
| NO CONFORMIDAD: <i>no hay empalme entre losa y columnas</i> | | | | | | | |

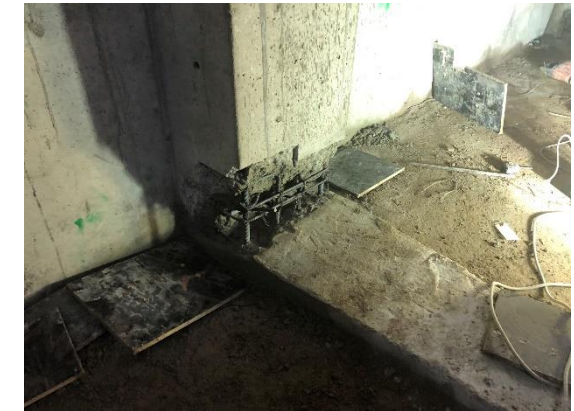
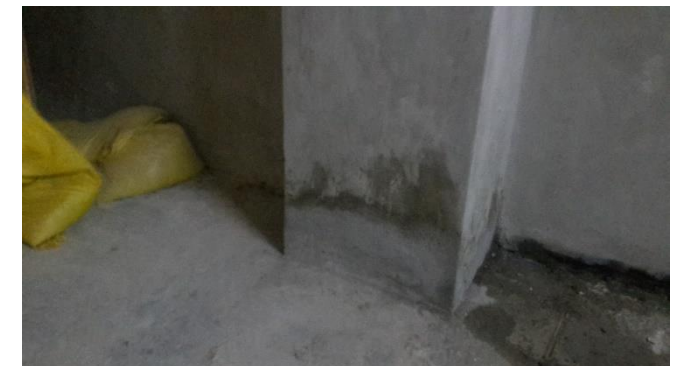
| NO CONFORMIDAD: <i>no hay empalme entre losa y muros</i> | | | | | | | |

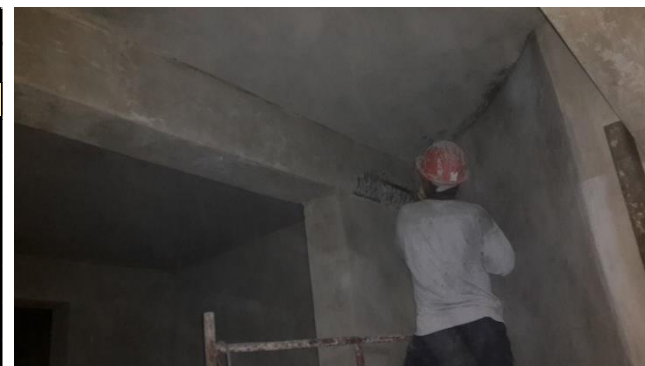
| NO CONFORMIDAD: <i>cangrejeras en columnas</i> | | | | | | | |

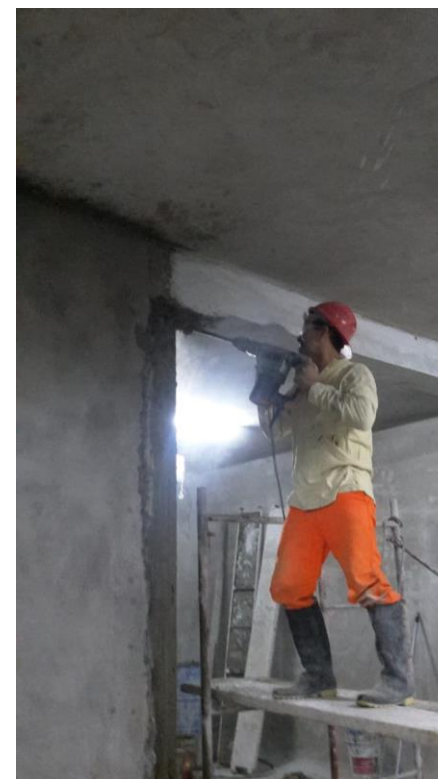
| NO CONFORMIDAD: <i>no se colocaron los puntos de tuberias de agua sotano 02</i> | | | | | | | |

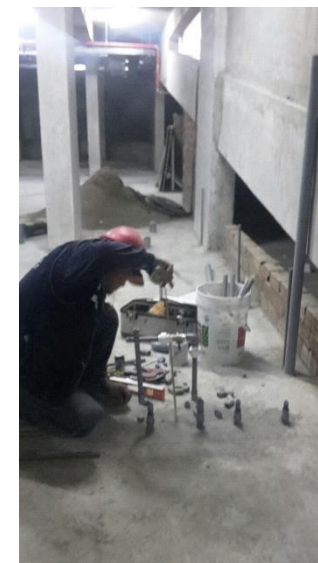
| NO CONFORMIDAD: <i>las dimensiones difieren del plano, la parte superior es mayor a la inferior</i> | | | | | | | | |

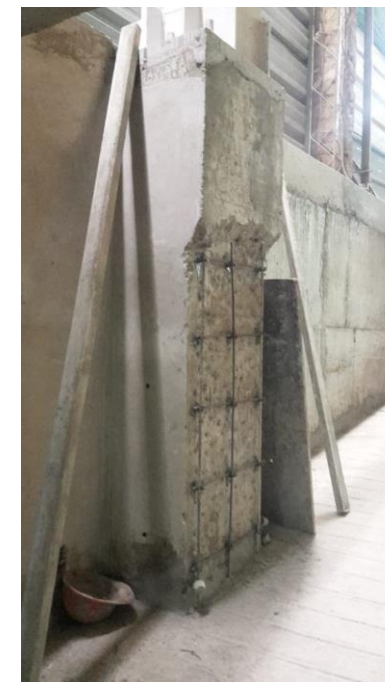
| NO CONFORMIDAD: <i>el encofrado cedió cuando se estaba vaciando la columna</i> | | | | | | | |

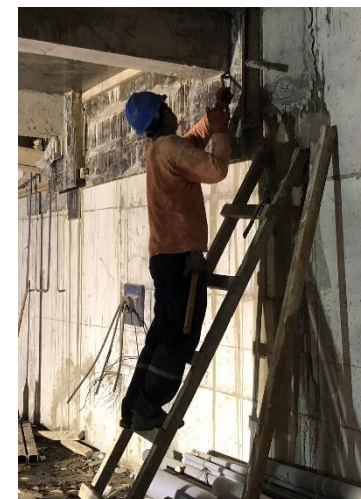
| NO CONFORMIDAD: <i>cangrejeras en vigas</i> | | | | | | | |

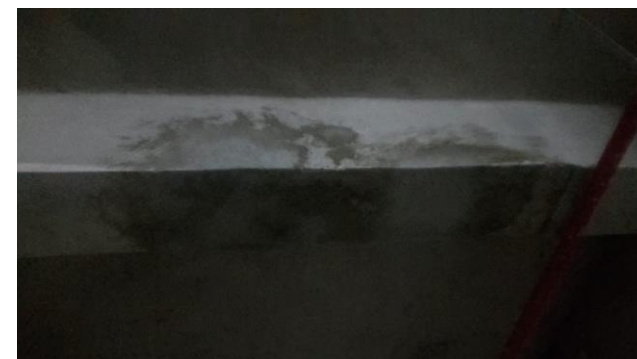
| NO CONFORMIDAD: <i>Cangrejas, en el muro bajo que rodea la rampa sótano 01 (EJE 10)</i> | | | | | | | |

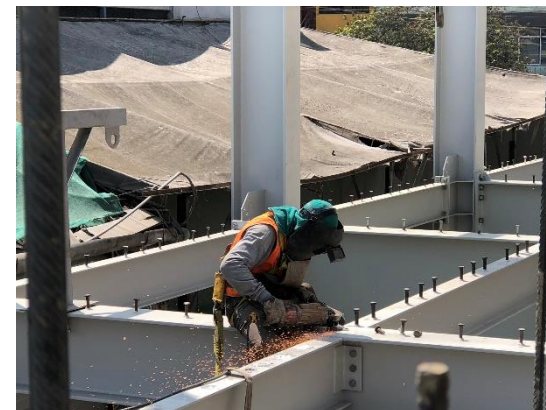
| NO CONFORMIDAD: <i>desencaje con la losa colaborante con la viga metálica por pernos de gran dimensión</i> | | | | | | | |

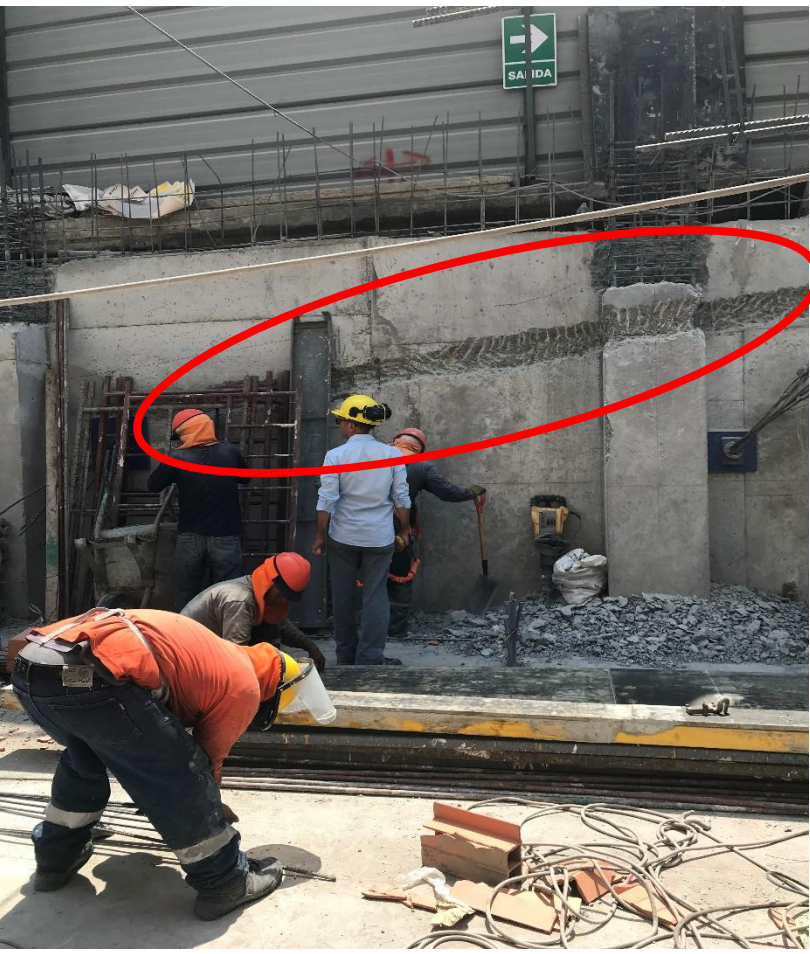
| Lista para el control de calidad en obra<br>Registro de No Conformidad - RNC | | | | | | | | | | |
|---|---|---|---|---|---|---|---|---|---|---|
| mal trazo topográfico para la continuación de la rampa en el sótano 01 con el sótano 02 | | | | | | | | | | |

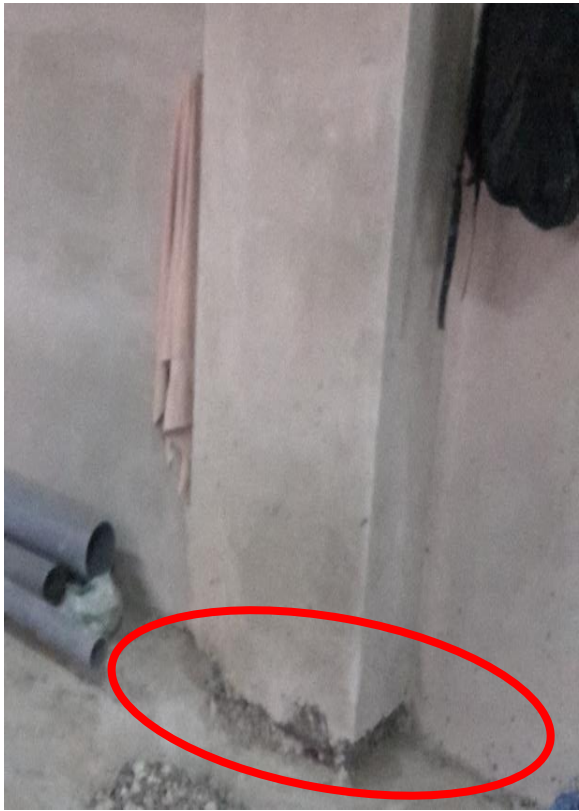
| Lista para el control de calidad en obra<br>Registro de No Conformidad - RNC | | | | | |
|---|---|---|---|---|---|
| no hay empalme entre losa y columna eje F - eje 14 en sótano 02 | | | | | |

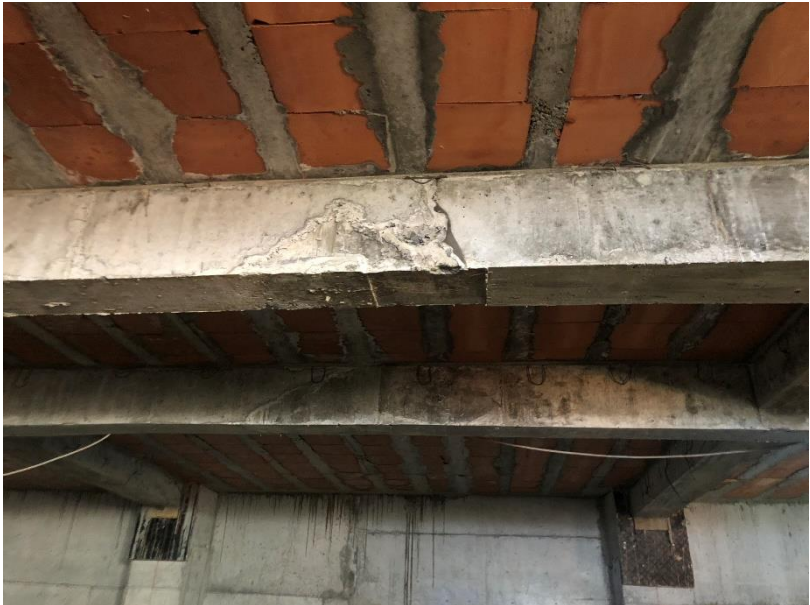
| Lista para el control de calidad en obra<br>Registro de No Conformidad - RNC | | | | | |
|---|---|---|---|---|---|
| cangrejeras en las viguetas sótano 02 | | | | | |

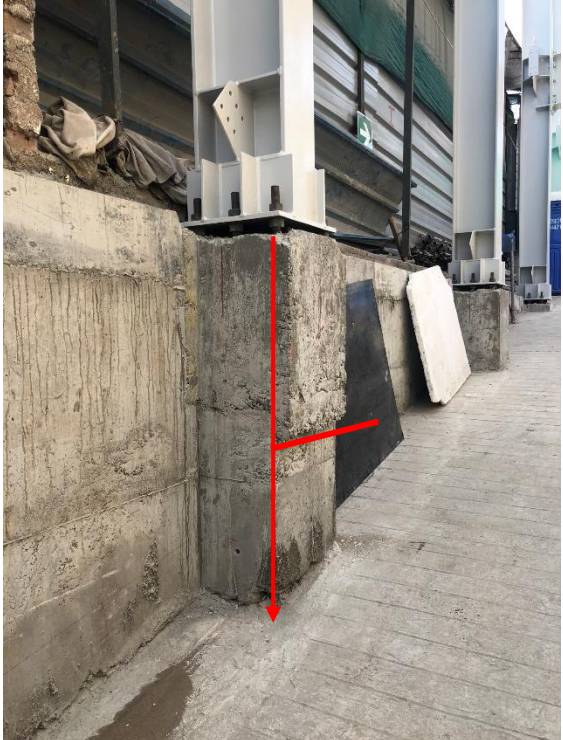
| Lista para el control de calidad en obra<br>Registro de No Conformidad - RNC | | | | | | | |
|--|---|---|---|---|---|---|---|
| las dimensiones de la columna difieren del plano, la parte superior es mayor a la inferior. sótano 01 | | | | | | | |

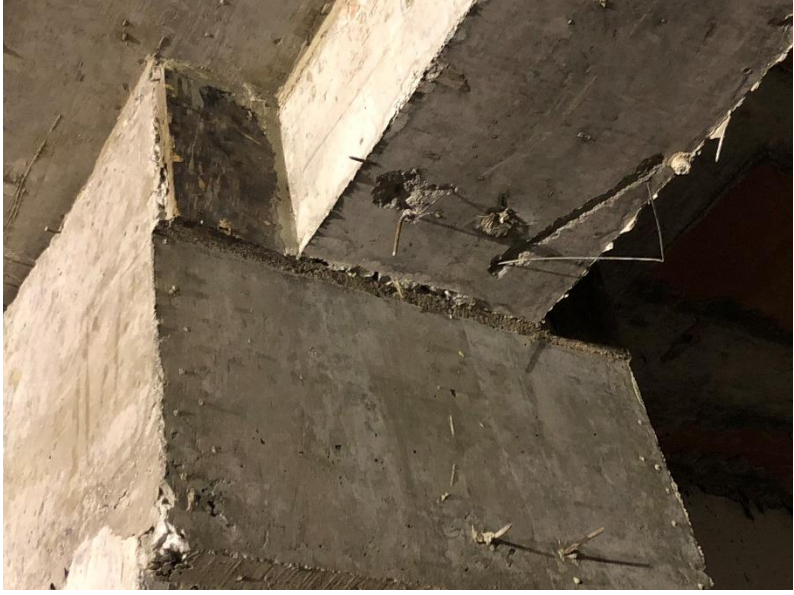
| Lista para el control de calidad en obra<br>Registro de No Conformidad - RNC | | | | | |
|--|--|--|---|---|--|
| madera de encofrado embutida entre la viga y columna | | | | | |

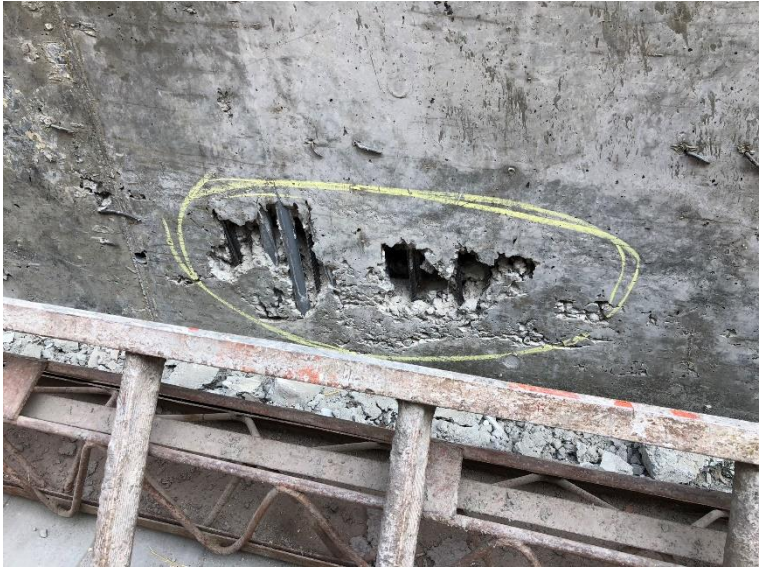
| Lista para el control de calidad en obra<br>Registro de No Conformidad - RNC | | | | | |
|--|--|---|---|---|---|
| cangrejas en eje 5,<br>cangrejas en el eje k | | | | | |
