UNIVERSIDAD CÉSAR VALLEJO

**FACULTAD DE INGENIERÍA Y ARQUITECTURA
ESCUELA PROFESIONAL DE INGENIERÍA CIVIL**

**“Evaluación superficial del pavimento flexible con el Método PCI
mediante la fotogrametría aérea en la Circunvalación Este,
Huanta-Ayacucho- 2019”**

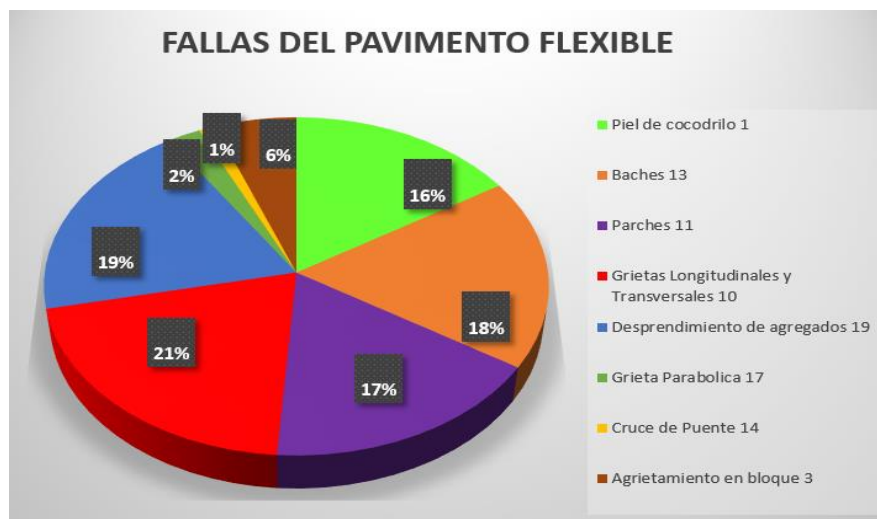
Figura 64: Resumen de las fallas del pavimento flexible

Piel de cocodrilo (1), agrietamiento en bloque (3), grietas longitudinales y transversales (10), parches (11), baches (13), baches (13), grietas parabólicas (17), desprendimiento de agregados (19).

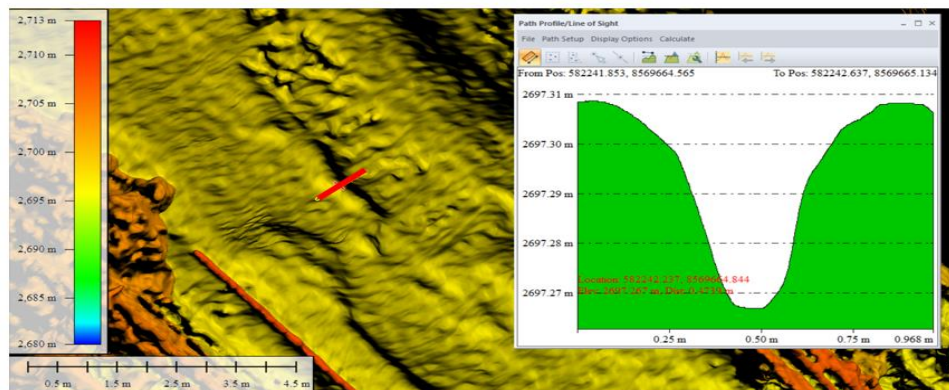
Figura 66: Evaluación de la falla Hueco

Con respecto a ello, en la investigación existe concordancia, pues mediante las imágenes del vehículo aéreo no tripulado se logró determinar con claridad las severidades de cada una de las anomalías expuestas en el ASTM D6433, el cual para un pavimento asfáltico son 19. En el caso de fallas como el hueco o bache era necesario conocer la profundidad y el diámetro para determinar la severidad; por ello, se hizo empleo del modelo digital de elevaciones para determinar la severidad.

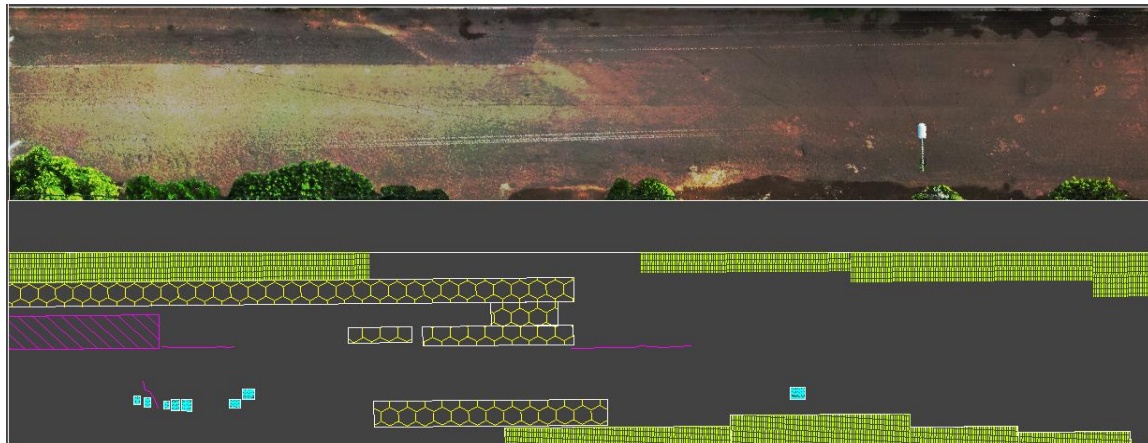
6. Depresión			12. Pulimento de agregados			18. Hinchamiento						
						19. Desprendimiento de agregados						
DAÑO	SEVERIDAD	CANTIDAD								TOTAL	DENSIDAD	VALOR DEDUCIDO
1	L	7.4								7.4	2.7	20.0
1	M	1.7	3.1	10.0						14.8	5.3	40.0
10	L	2.3								2.3	0.8	
10	M	3.7								3.7	1.3	3.0
11	L	11.2	13.9	14.8						39.9	14.3	19.0
13	L	8.0								8.0	2.9	43.0
19	L	5.4								5.4	1.9	1.0

Anomalías evaluadas en el pavimento Circunvalación Este de la unidad de muestra 01 con un área de 280 m².

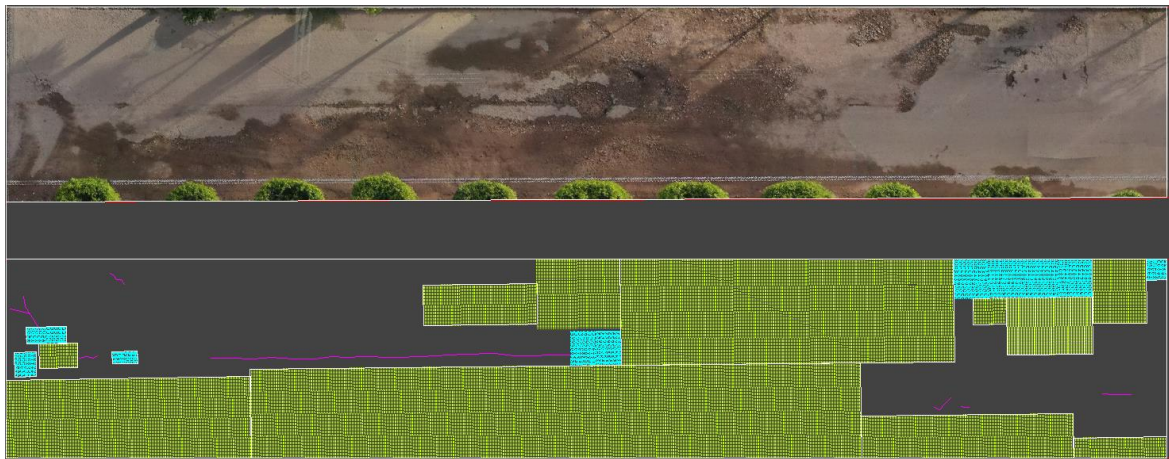
6. Depresión				12. Pulimento de agregados				18. Hinchamiento							
								19. Desprendimiento de agregados							
DAÑO	SEVERIDAD	CANTIDAD										TOTAL	DENSIDAD	VALOR DEDUCIDO	
10	L	11.9										11.9	4.2	4.0	
10	M	3.9										3.9	1.4	3.0	
11	H	147.9										147.9	52.8	80.0	
11	M	8.9										8.9	3.2	19.0	
13	H	16.0										16.0	5.7	92.0	
13	L	1.0										1.0	0.4	9.0	
13	M	1.6										1.6	0.6	22.0

Anomalías evaluadas en el pavimento Circunvalación Este de la unidad de muestra 03 con un área de 280 m2.

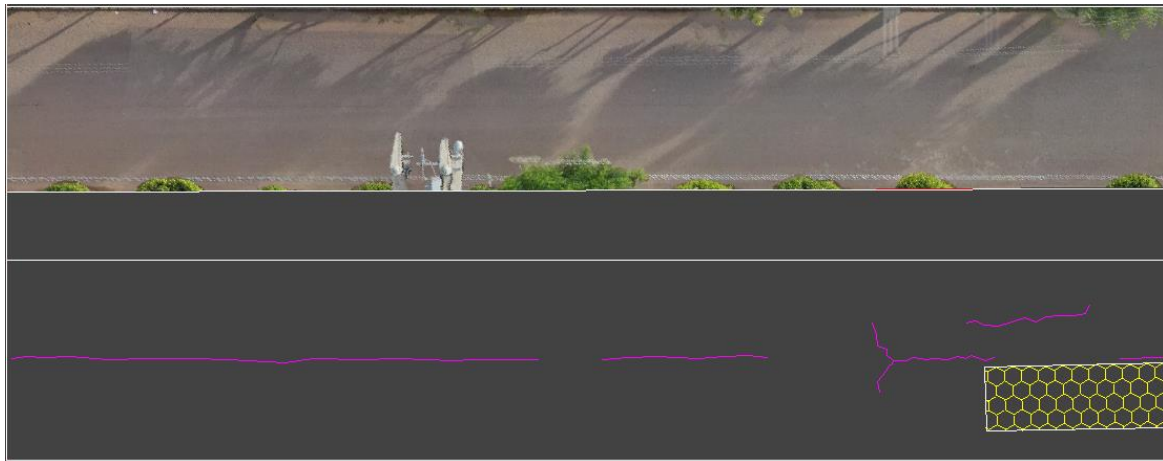
6. Depresión	12. Pulimento de agregados	18. Hinchamiento										
		19. Desprendimiento de agregados										
DAÑO	SEVERIDAD	CANTIDAD								TOTAL	DENSIDAD	VLOR DEDUCIDO
1	M	12.4								12.4	4.4	37.0
10	L	1.7								1.7	0.8	
10	M	35.0								35.0	12.5	21.0
19	L	268.0								268.0	95.7	16.0

Anomalías evaluadas en el pavimento Circunvalación Este de la unidad de muestra 04 con un área de 280 m².

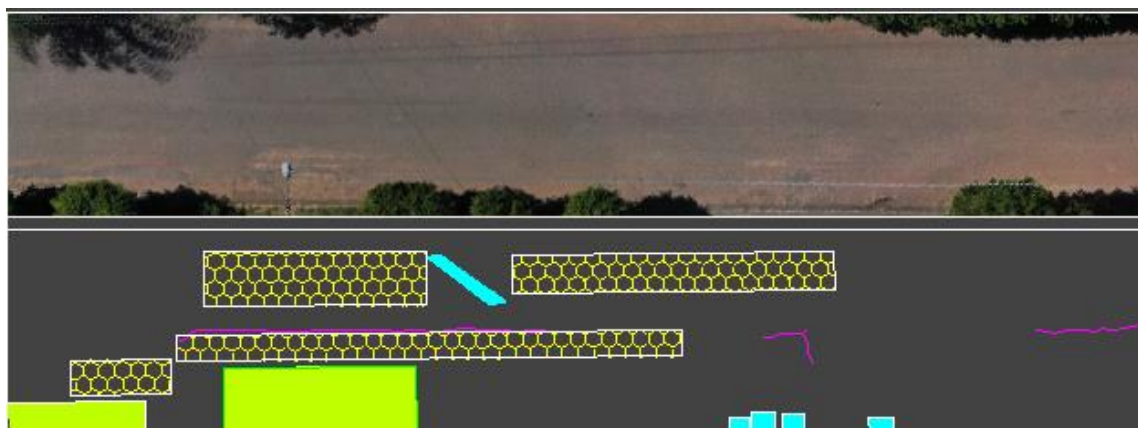
6. Depresión			12. Pulimento de agregados			18. Hinchamiento							
						19. Desprendimiento de agregados							
DAÑO	SEVERIDAD	CANTIDAD									TOTAL	DENSIDAD	VALOR DEDUCIDO
1	M	26.0									26.0	9.3	49.0
10	L	2.6									2.6	0.9	
10	M	17.5									17.5	6.3	14.0
11	M	21.0									21.0	7.5	26.0
13	L	5.1									5.1	1.8	32.0
13	M	1.7									1.7	0.6	23.0

Anomalías evaluadas en el pavimento Circunvalación Este de la unidad de muestra 05 con un área de 280 m².

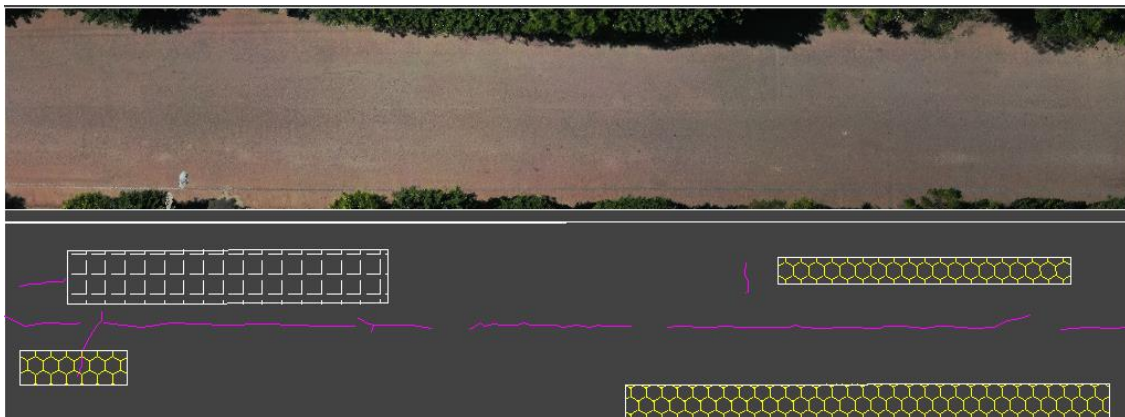
1. Piel de cocodrilo	2. Exudación	3. Agrietamiento en bloque	4. Abultamientos y hundimientos	5. Corrugación	6. Depresión	7. Grieta de borde	8. Grieta de reflexión de juntas	9. Desnivel carril / berma	10. Grietas longitudinales y transversales	11. Farcho	12. Pulimento de agregados	13. Huecos	14. Cruce de vía ferrea	15. Ahueamiento	16. Desplazamiento	17. Grieta parabólica (slippage)	18. Hinchamiento	19. Desprendimiento de agregados
DAÑO	SEVERIDAD	CANTIDAD										TOTAL	DENSIDAD	VALOR DEDUCIDO				
1	L	14.3											14.3	5.1	20.0			
1	M	21.5											21.5	7.7	48.0			
10	L	18.7											18.7	6.7	7.0			
10	M	26.9											26.9	9.6	19.0			
19	L	223.0											223.0	79.6	16.0			
3	M	21.5											21.5	7.7	16.0

Anomalías evaluadas en el pavimento Circunvalación Este de la unidad de muestra 06 con un área de 280 m².

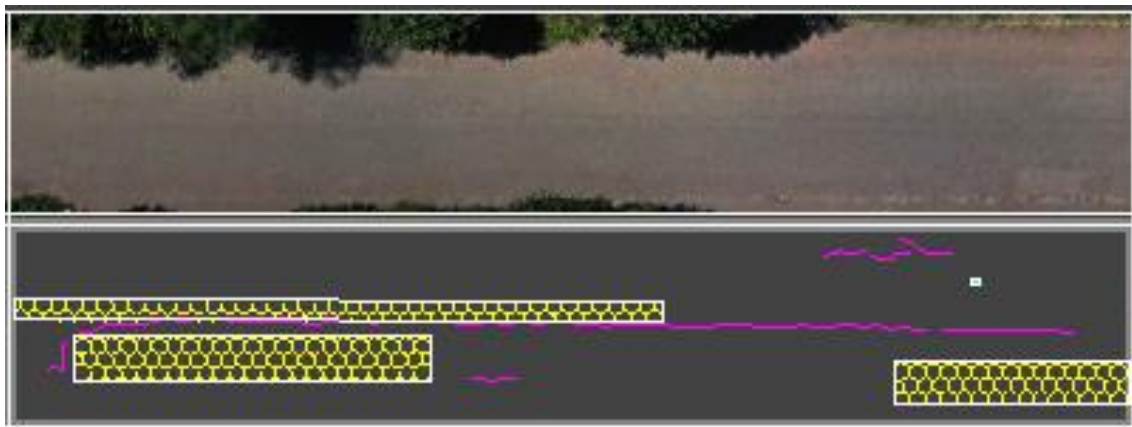
6. Depresión			12. Pulimento de agregados			18. Hinchamiento								
						19. Desprendimiento de agregados								
DAÑO	SEVERIDAD	CANTIDAD								TOTAL	DENSIDAD	VALOR DEDUCIDO		
1	L	12.6	37.0							49.5	17.7	40.0		
10	L	7.7								7.7	2.8	1.0		
10	M	36.0								36.0	12.9	22.0		
13	L	1.0								1.0	0.4	9.0		
19	M	230.0								230.0	82.1	40.0

Anomalías evaluadas en el pavimento Circunvalación Este de la unidad de muestra 07 con un área de 280 m2.

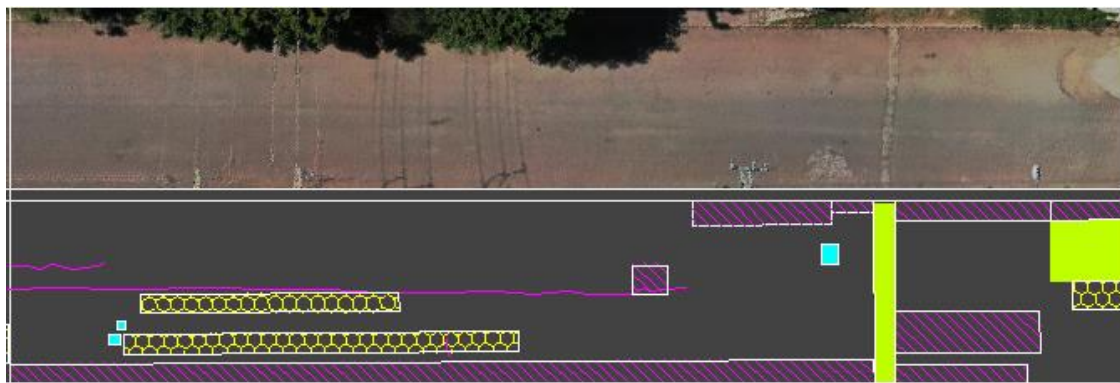
6. Depresión			12. Pulimento de agregados			18. Hinchamiento								
						19. Desprendimiento de agregados								
DAÑO	SEVERIDAD	CANTIDAD										TOTAL	DENSIDAD	VALOR DEDUCIDO
1	L	7.7	12.2									19.8	7.1	29.0
1	M	2.3										2.3	0.8	19.0
10	H	12.9										12.9	4.6	22.0
10	L	17.3										17.3	6.2	7.0
11	L	2.0										2.0	0.7	2.0
11	M	10.1										10.1	3.6	20.0
13	M	3.0										3.0	1.1	32.0
19	H	6.1										6.1	2.2	21.0
19	M	50.2										50.2	17.9	24.0

Anomalías evaluadas en el pavimento Circunvalación Este de la unidad de muestra 08 con un área de 280 m2.

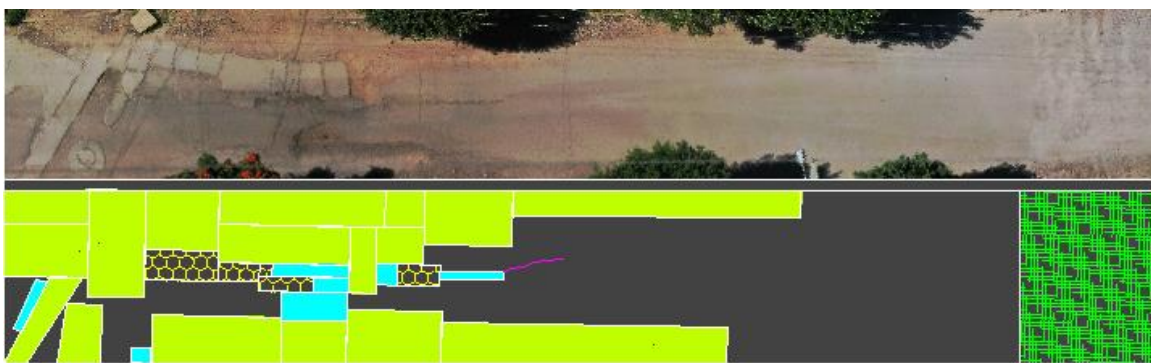
6. Depresión			12. Pulimento de agregados			18. Hinchamiento								
						19. Desprendimiento de agregados								
DAÑO	SEVERIDAD	CANTIDAD										TOTAL	DENSIDAD	VALOR DEDUCIDO
1	H	8.3										8.3	3.0	46.0
10	M	2.7										2.7	1.0	2.0
11	L	32.0										32.0	11.4	17.0
11	M	75.0										75.0	26.8	50.0
13	H	12.3										12.3	4.4	85.0
13	M	5.2										5.2	1.9	44.0
14	M	40.8										40.8	14.6	43.0

Anomalías evaluadas en el pavimento Circunvalación Este de la unidad de muestra 09 con un área de 280 m².

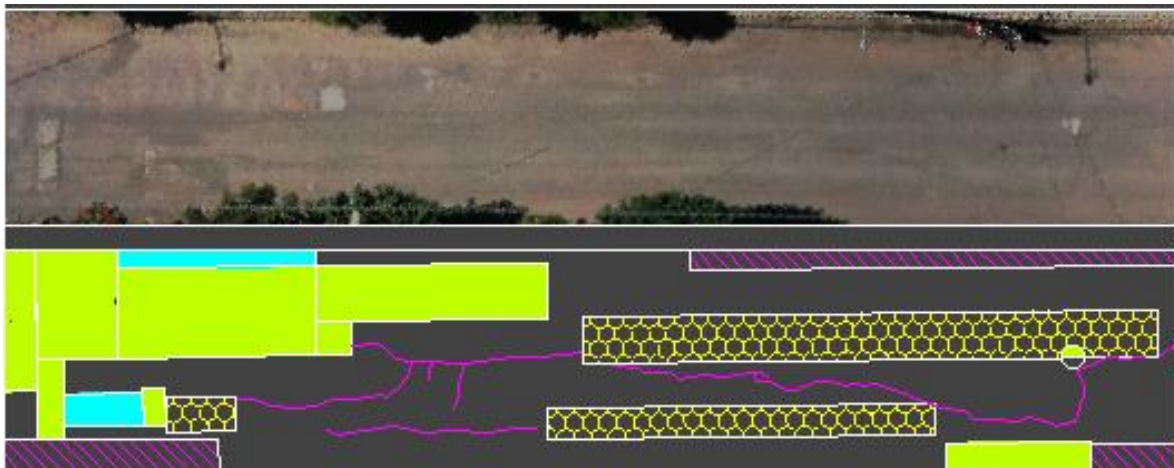
6. Depresión			12. Pulimento de agregados				18. Hinchamiento							
							19. Desprendimiento de agregados							
DAÑO	SEVERIDAD	CANTIDAD										TOTAL	DENSIDAD	VALOR DEDUCIDO
1	H	28.3										28.3	10.1	62.0
1	M	14.7										14.7	5.3	40.0
10	H	17.7										17.7	6.3	28.0
10	L	11.6										11.6	4.1	4.0
10	M	14.1										14.1	5.1	12.0
11	M	54.1										54.1	19.3	44.0
13	H	12.4										12.4	4.4	86.0
19	H	17.8										17.8	6.4	33.0

Anomalías evaluadas en el pavimento Circunvalación Este de la unidad de muestra 10 con un área de 280 m².

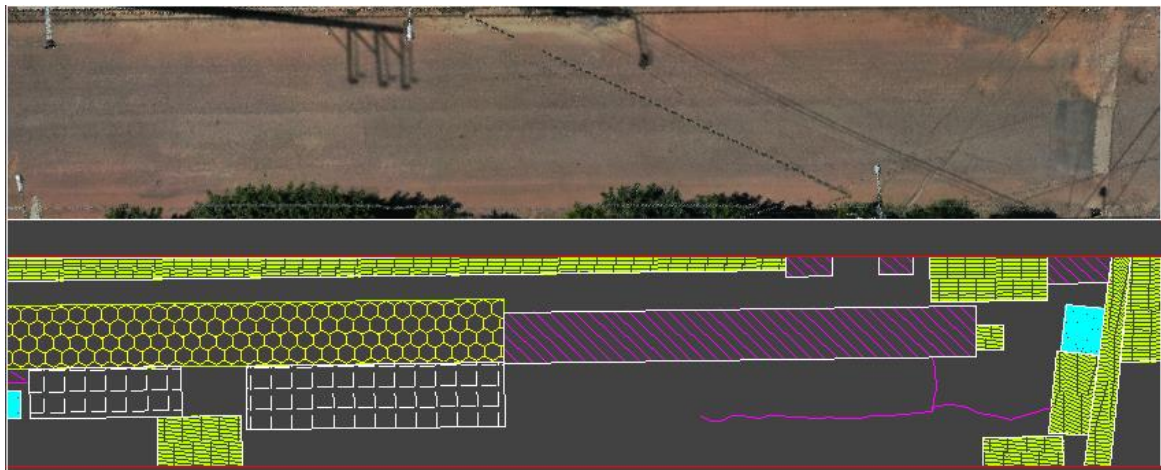
Anomalías evaluadas en el pavimento Circunvalación Este de la unidad de muestra 12 con un área de 280 m².

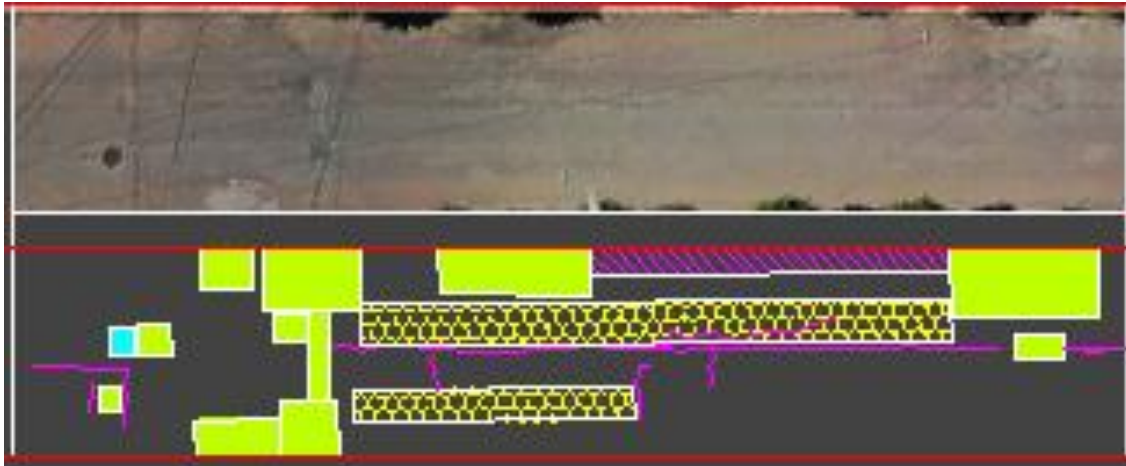
Anomalías evaluadas en el pavimento Circunvalación Este de la unidad de muestra 13 con un área de 280 m².

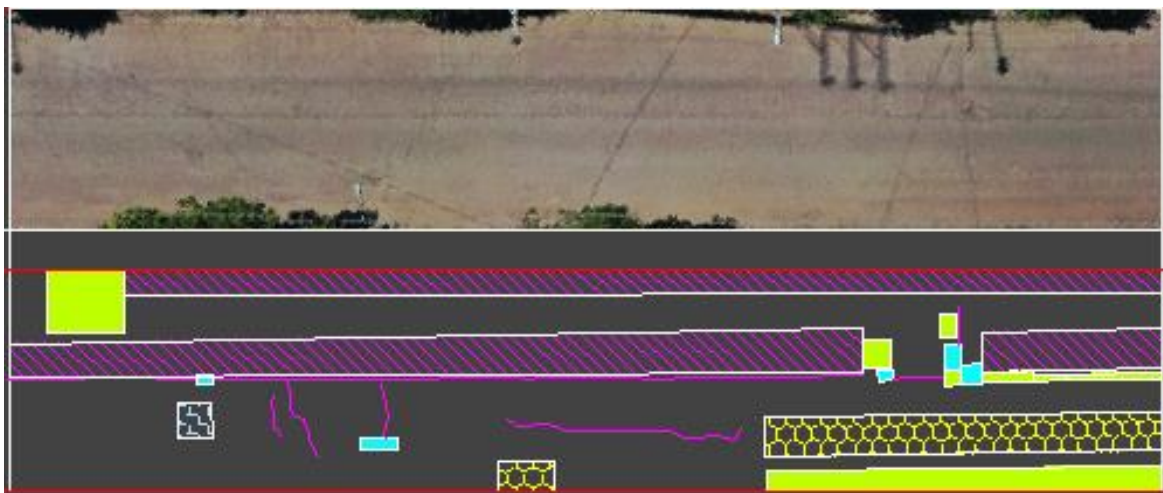
Anomalías evaluadas en el pavimento Circunvalación Este de la unidad de muestra 14 con un área de 280 m².

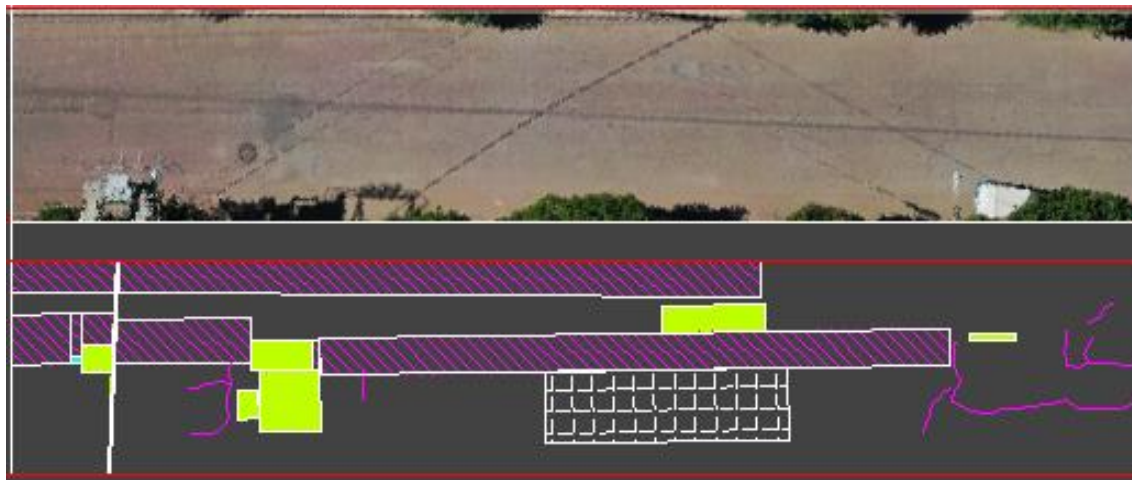
Anomalías evaluadas en el pavimento Circunvalación Este de la unidad de muestra 15 con un área de 280 m².

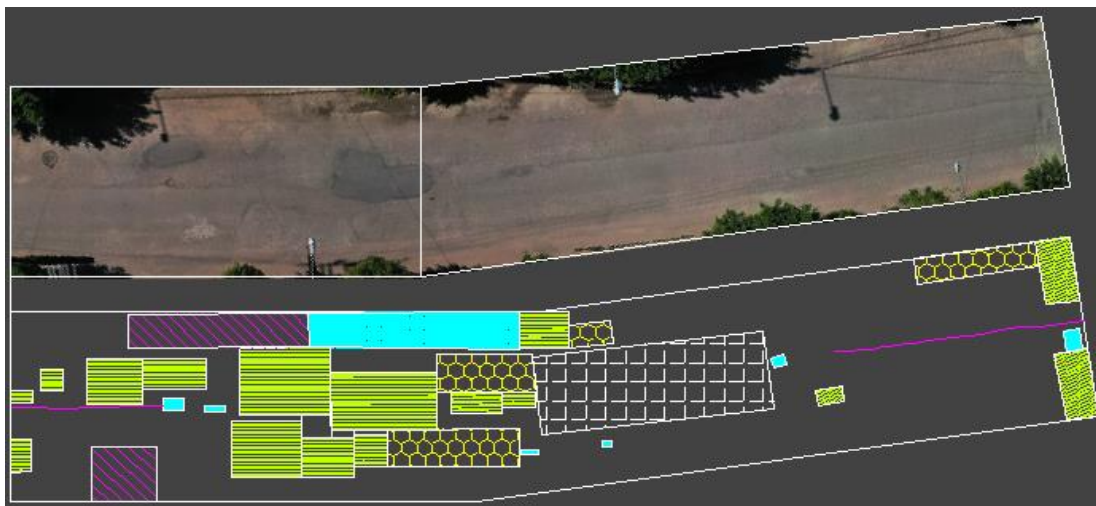
Anomalías evaluadas en el pavimento Circunvalación Este de la unidad de muestra 17 con un área de 280 m².

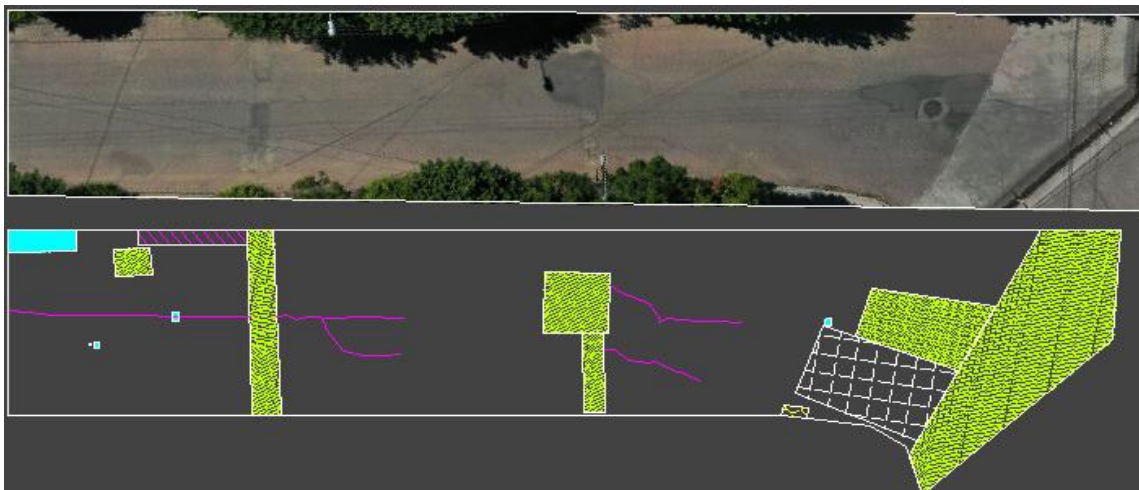
Anomalías evaluadas en el pavimento Circunvalación Este de la unidad de muestra 18 con un área de 280 m².

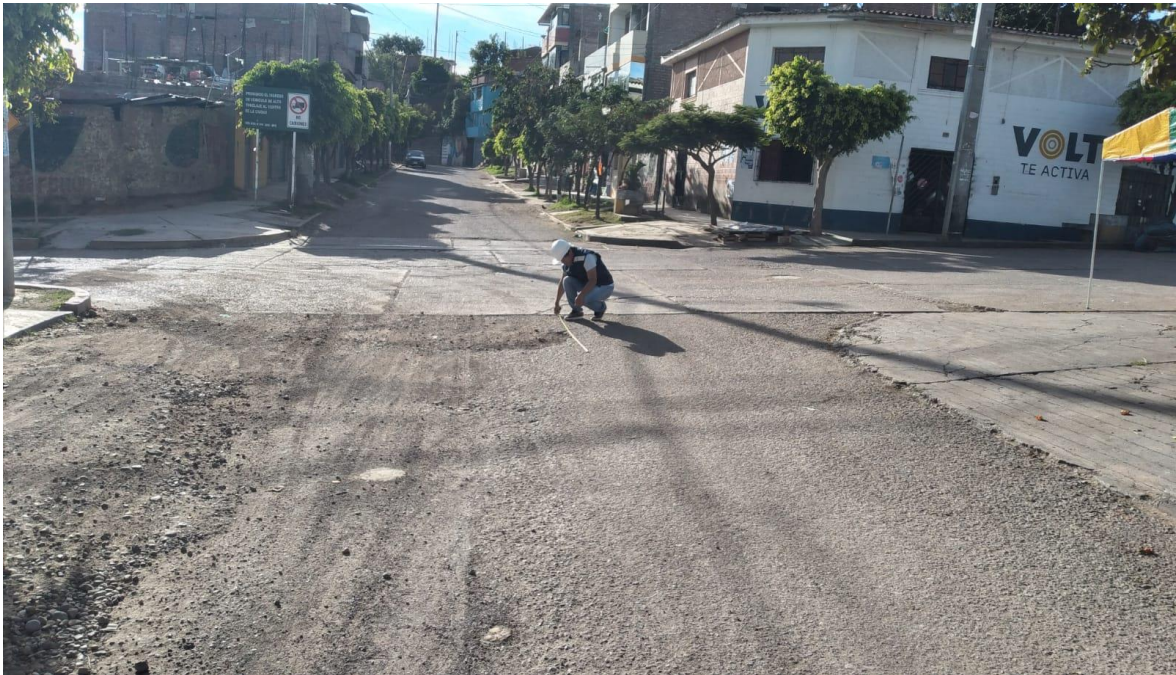
Evaluación de las anomalías del pavimento.

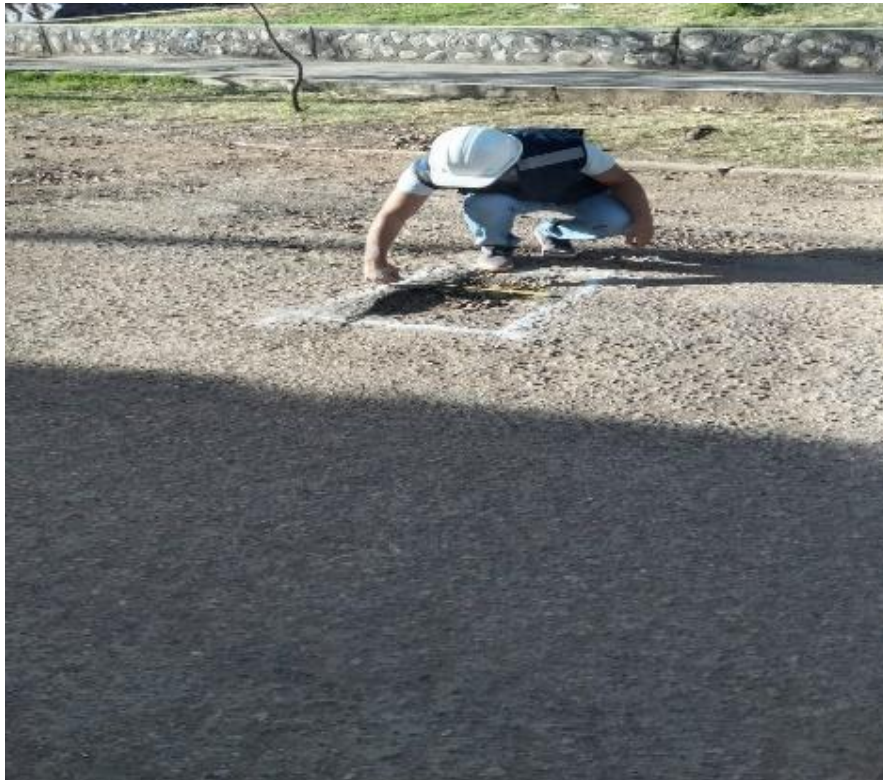
Evaluación de la falla hueco.
