UNIVERSIDAD CÉSAR VALLEJO

Nivel de vulnerabilidad sísmica de las viviendas autoconstruidas del
Asentamiento Humano Santa Rosa de Ventanilla, 2018

TESIS PARA OBTENER EL TÍTULO PROFESIONAL DE:

Ingeniero Civil

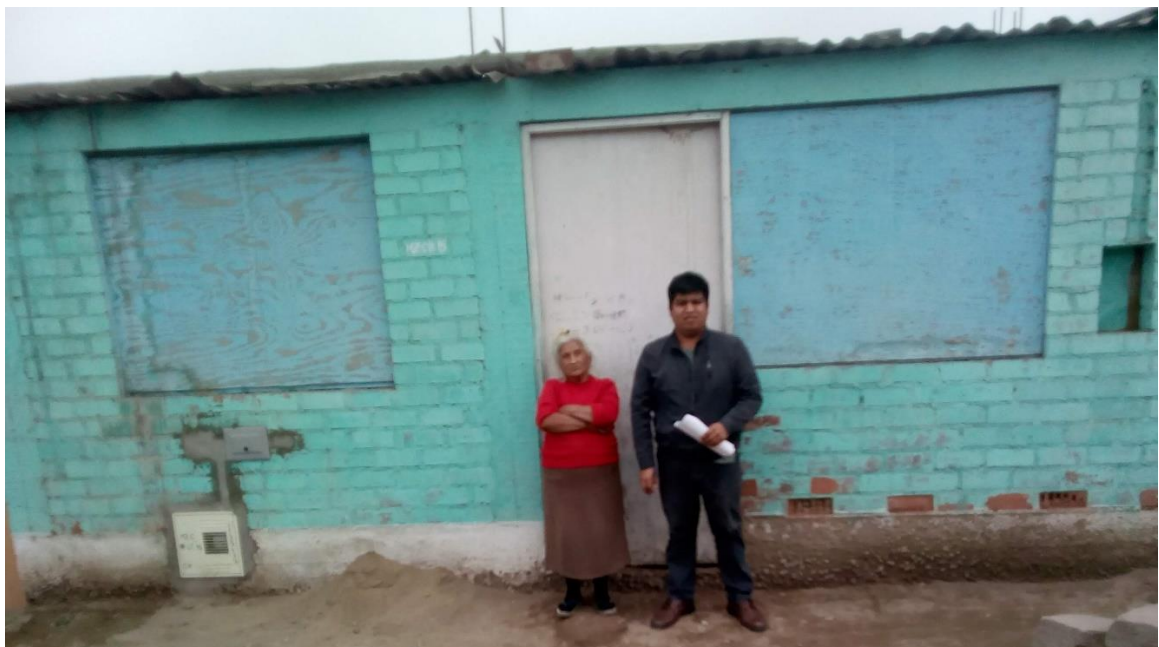
Figura 3. Vivienda con Mala Calidad de Materiales

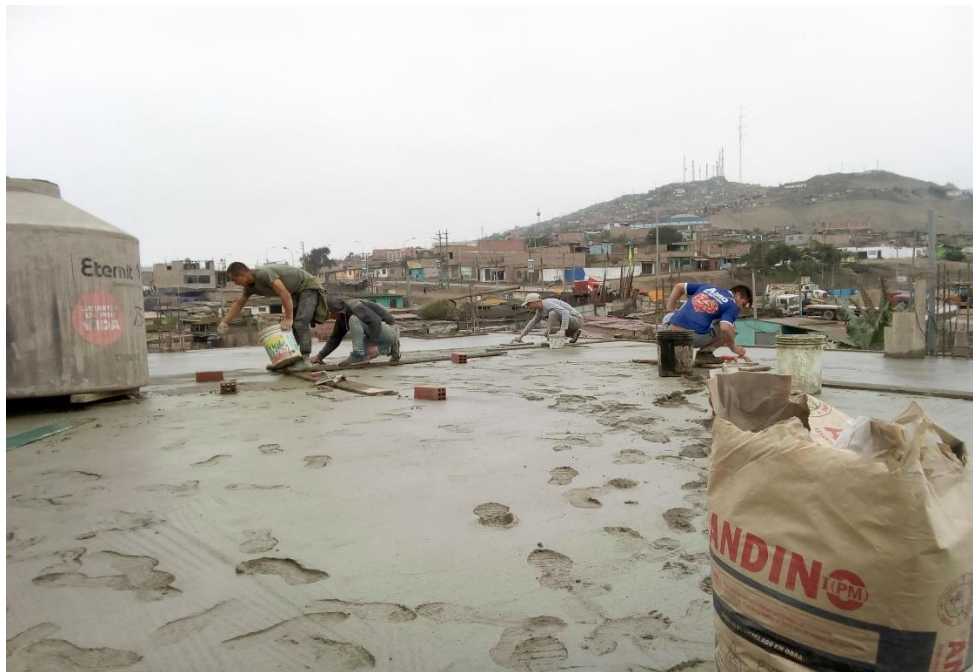
Figura 6. Mal Proceso Constructivo

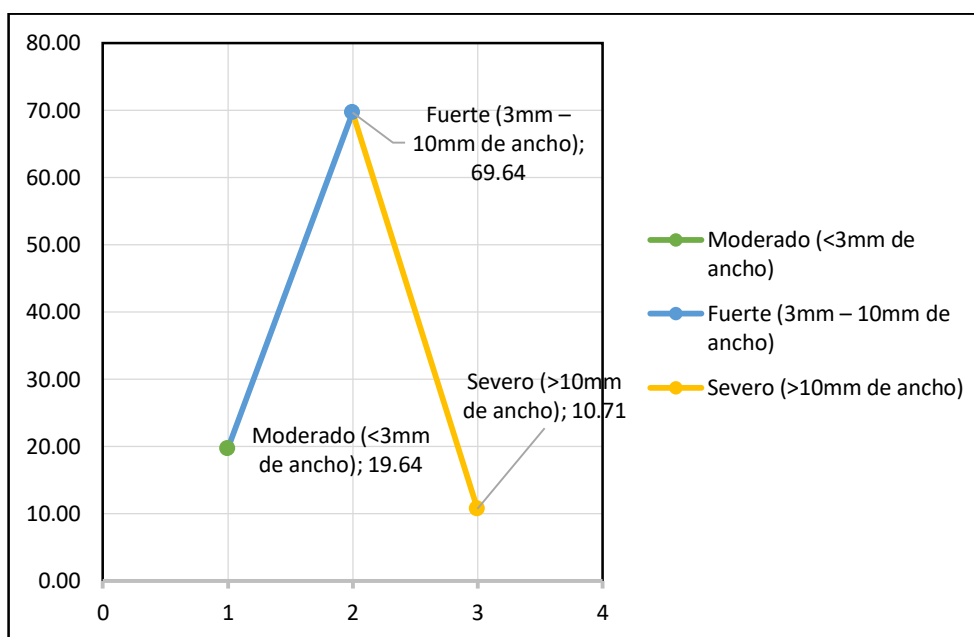
Figura 27. Fisuras y Grietas

De acuerdo con la recolección de información de este indicador se tiene que el 19.64% de viviendas presentan Fisuras y Grietas denominado Moderado (<3mm de ancho), el 69.64% de viviendas presentan Fisuras y Grietas denominado Fuerte (3mm – 10mm de ancho) y el 10.71% de viviendas presentan Fisuras y Grietas denominado Severo (>10mm de ancho) según lo expuesto en los resultados.

Se recomienda que se debe realizar reforzamiento y tratamiento a las Fisuras y Grietas que son de mayor tamaño, a la vez la evaluación estructural antes de continuar la construcción de futuros niveles.

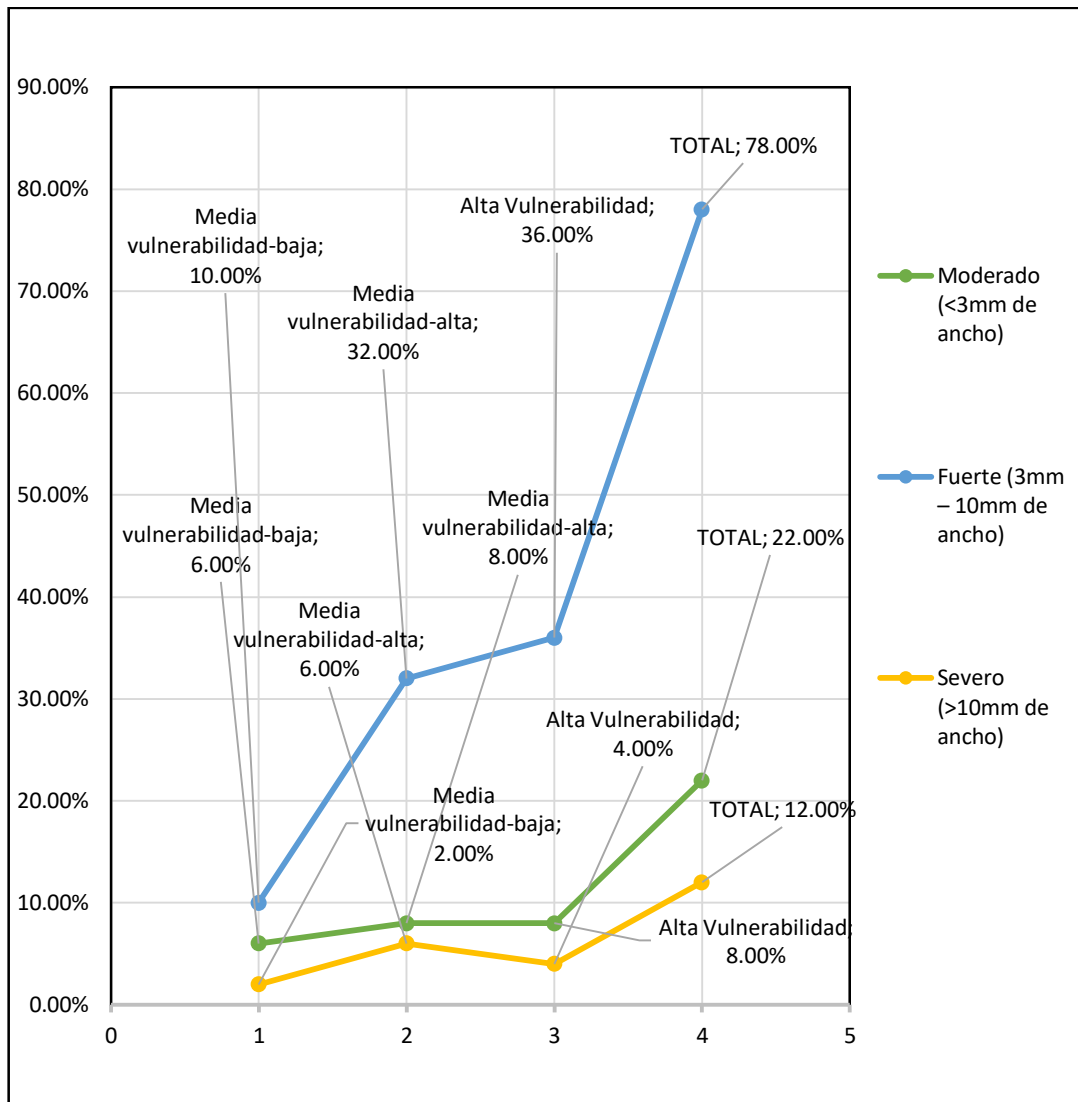
Figura 38. Relación de Iv - Fisuras y Grietas

Según el gráfico de relación de Índice de vulnerabilidad – Fisuras y Grietas se indica que: el 6.00 % tiene un daño Moderado (<3mm de ancho), el 10.00% tiene un daño Fuerte (3mm – 10mm de ancho) y el 2.00% tiene un daño Severo (>10mm de ancho) y se ubican con media vulnerabilidad – baja; el 8.00% tiene un daño Moderado (<3mm de ancho), el 32.00% tiene un daño Fuerte (3mm – 10mm de ancho) y 6.00% tiene un daño Severo (>10mm de ancho) y se ubican con media vulnerabilidad – alta; y finalmente el 8.00% tiene un daño Moderado (<3mm de ancho), el 36.00% tiene un daño Fuerte (3mm – 10mm de ancho) y el 4.00% tiene un daño Severo (>10mm de ancho) y el dato se ubica con alta vulnerabilidad.

Según los resultados obtenidos de la relación de Índice de vulnerabilidad – Fisuras y Grietas se indica que el 36.00% del total de viviendas estudiadas tienen un daño Fuerte (3mm – 10mm de ancho) principalmente en las uniones de vigas y columnas y columna y pared, por

lo tanto, las viviendas autoconstruidas del asentamiento humano Santa Rosa de Ventanilla van a seguir sufriendo daños estructurales como falla y fisura perjudicando la estabilidad de esta.

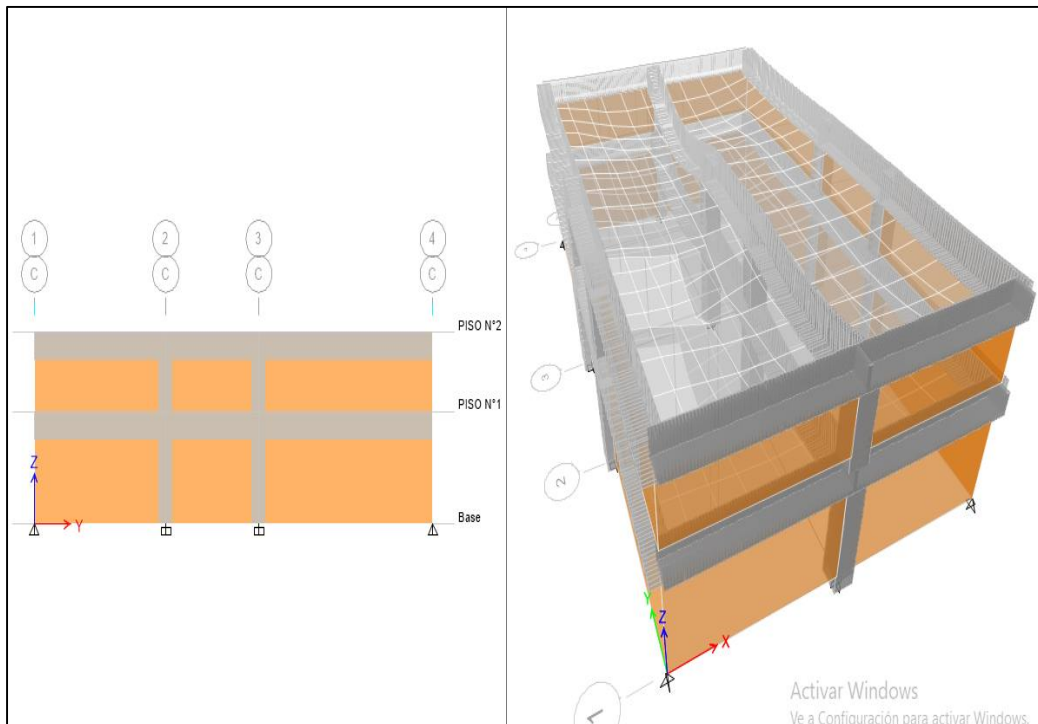
Figura 42. Vista Isométrica de vivienda afectada por sismo
