**UNIVERSIDAD CÉSAR VALLEJO**

Evaluación del pavimento de la vía los Álamos en San Juan de  
Miraflores empleando metodología VIZIR

**TESIS PARA OBTENER EL TÍTULO PROFESIONAL DE:**

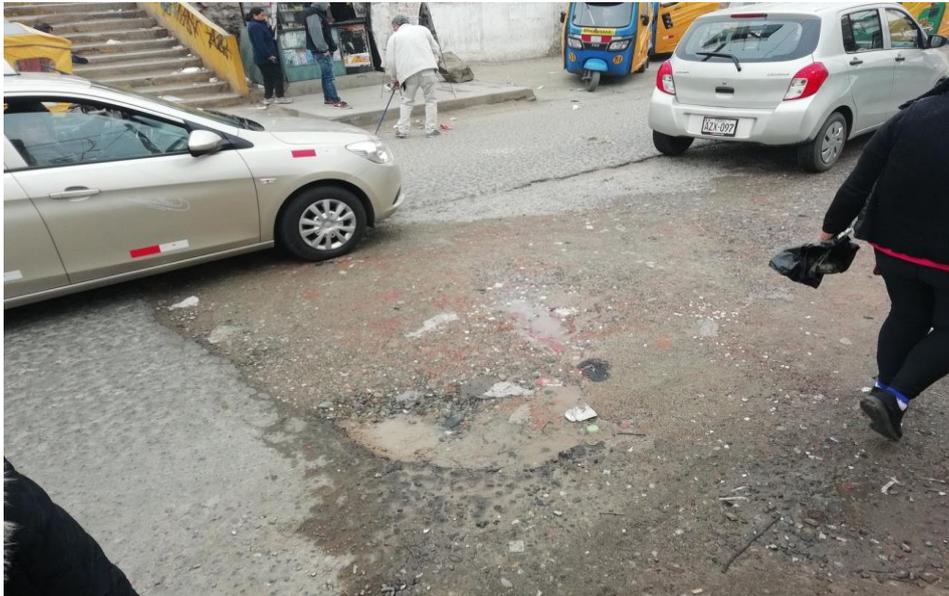
**Fotografía 1**

Progresiva 0+000 (Puente peatonal Amauta) ojo de pescado

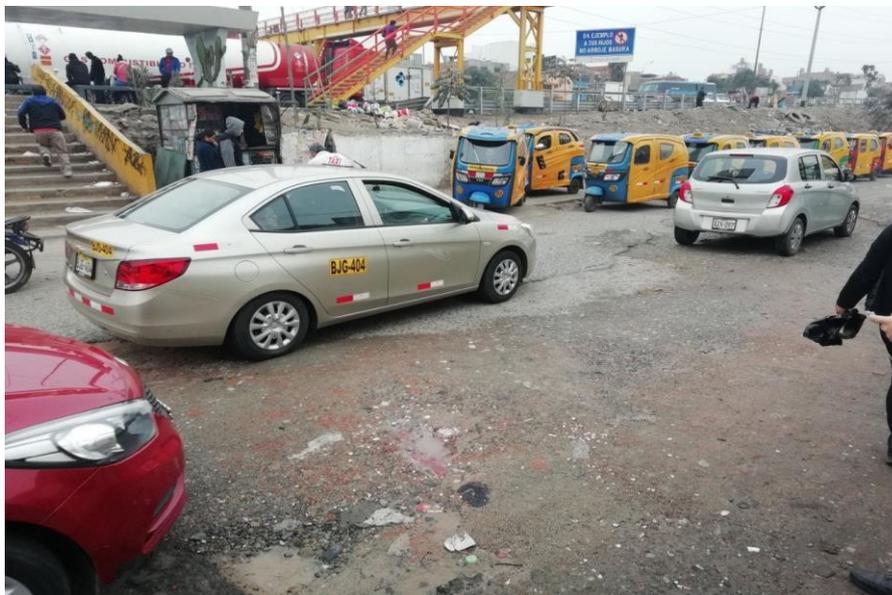
Fotografía 2. Progresiva 0+000 (Puente peatonal Amauta) ojo de pescado

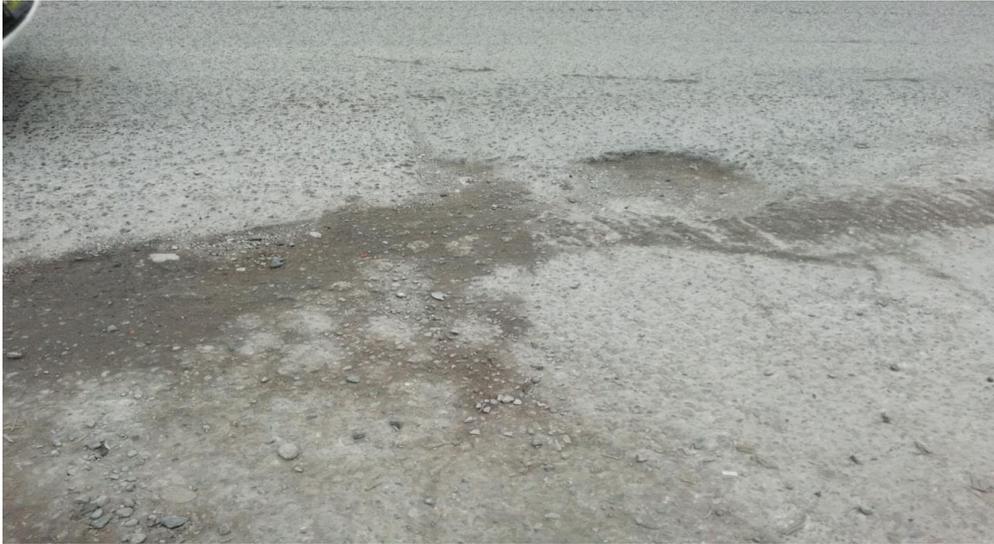
**Fotografía 3 M1 – Ojo de pescado**

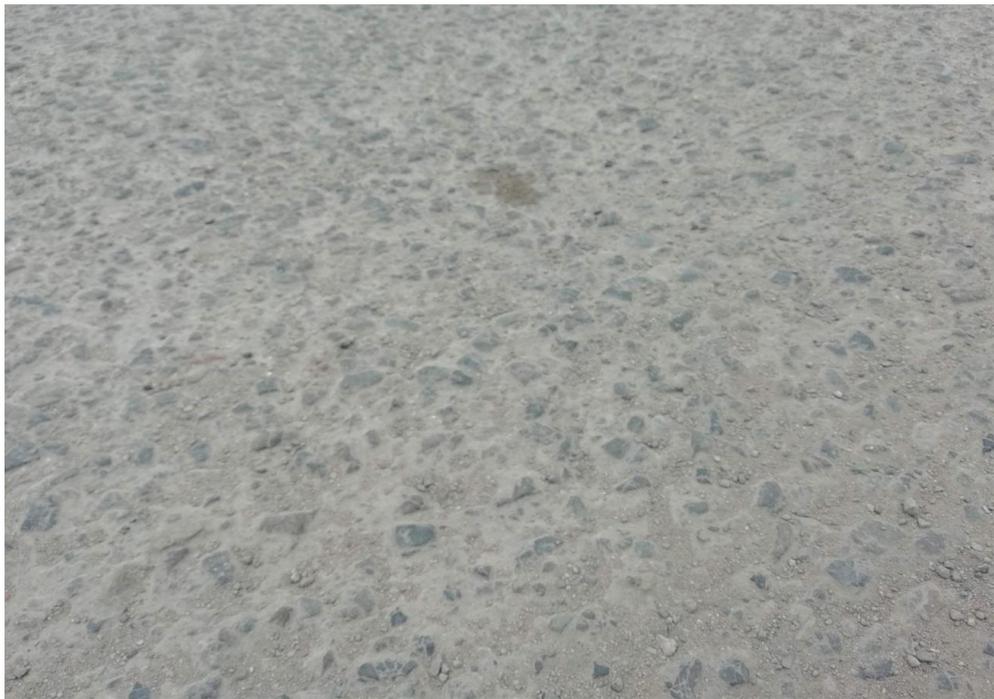
**Fotografía 4. M2 Perdida de ligante.**

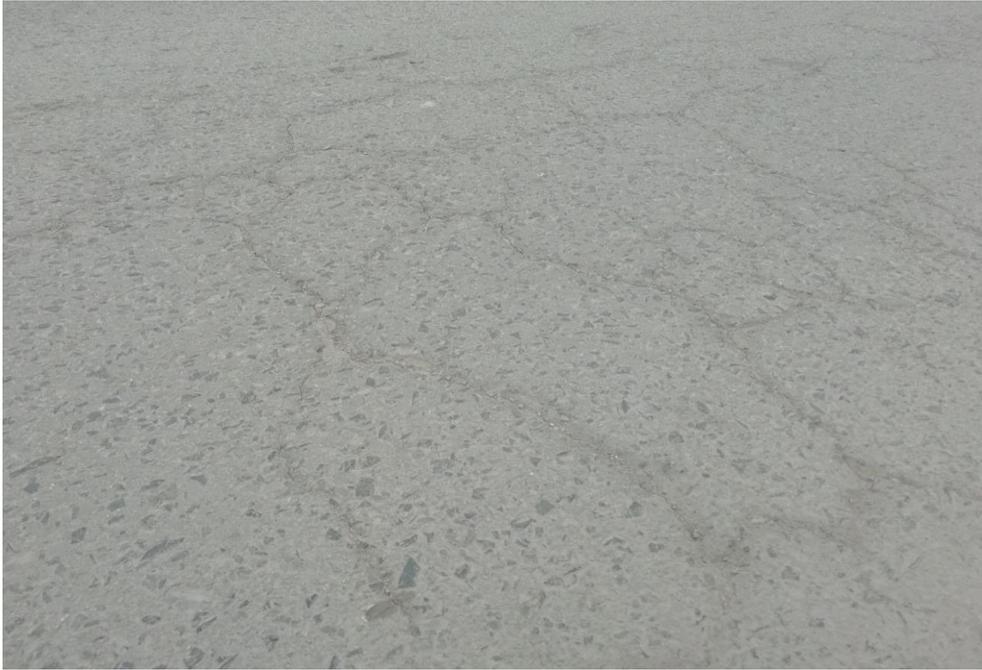
**Fotografía 5 M3 Fisuras de piel de cocodrilo**

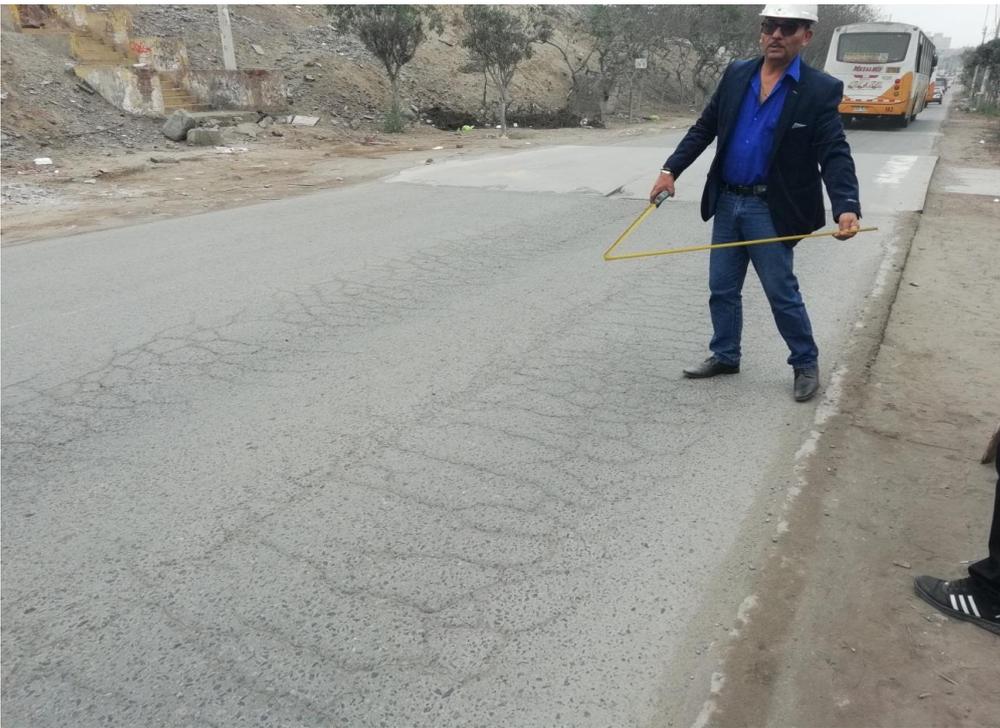
**Fotografía 6 M6 Fisuras de piel de cocodrilo y ahuellamientos.**

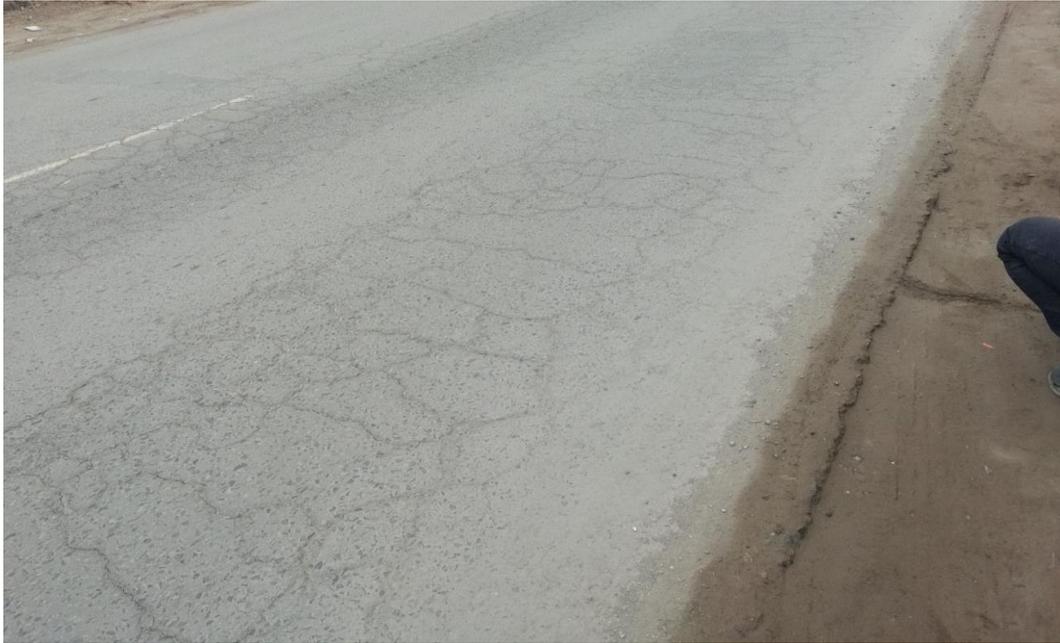
**Fotografía 7 M7 Piel de cocodrilo**

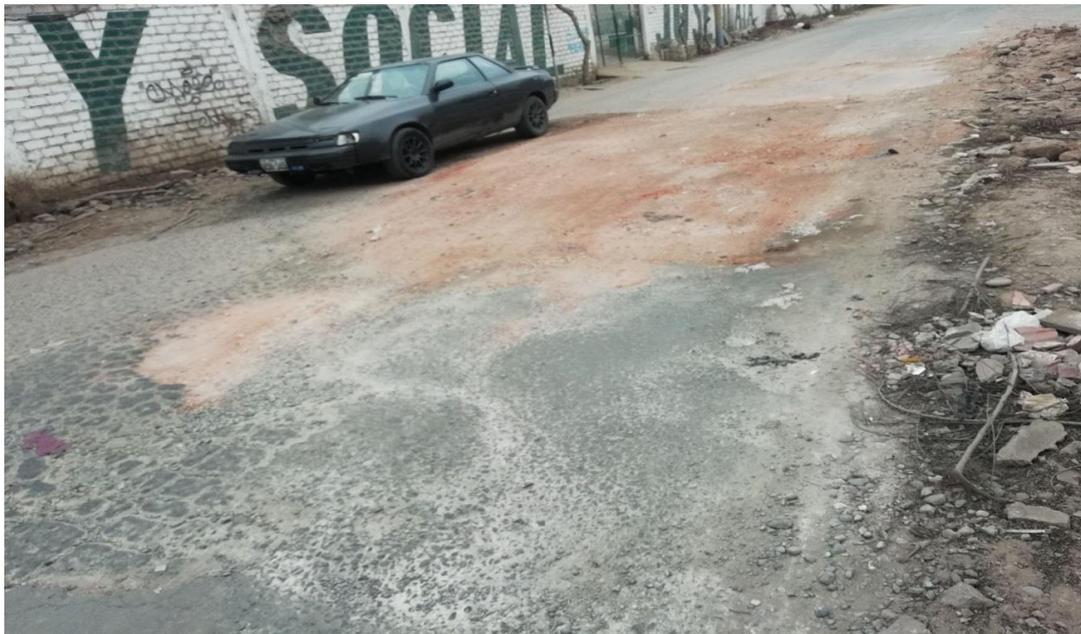
**Fotografía 8M7 Bache nivel**

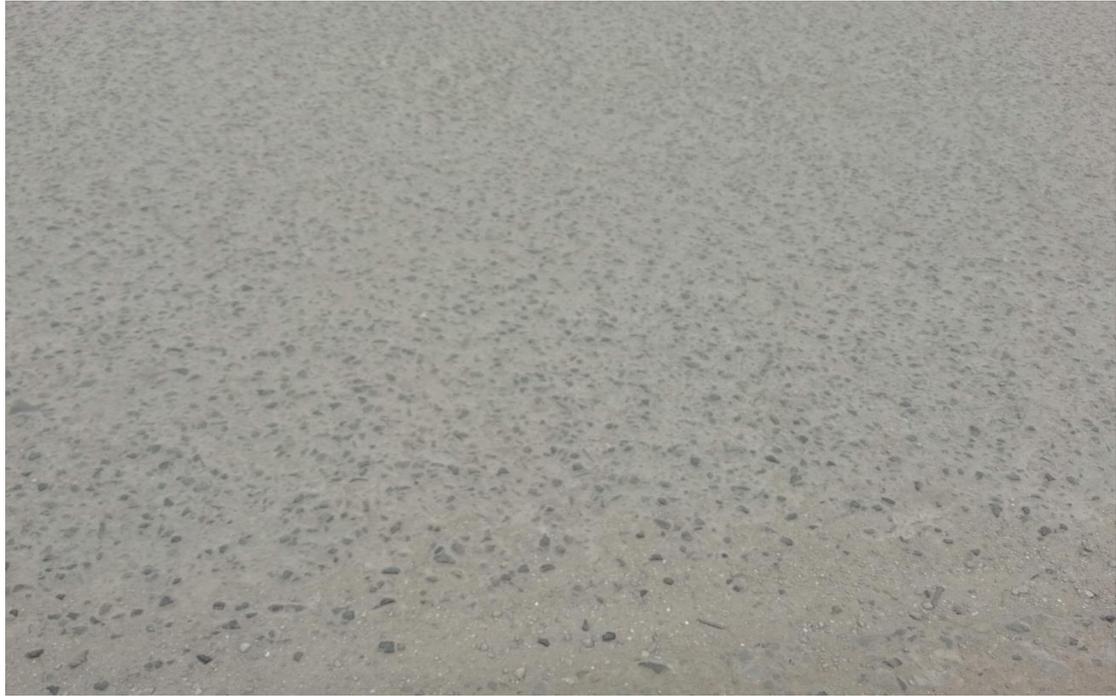
**Fotografía 2. M9 Perdida de Ligante**

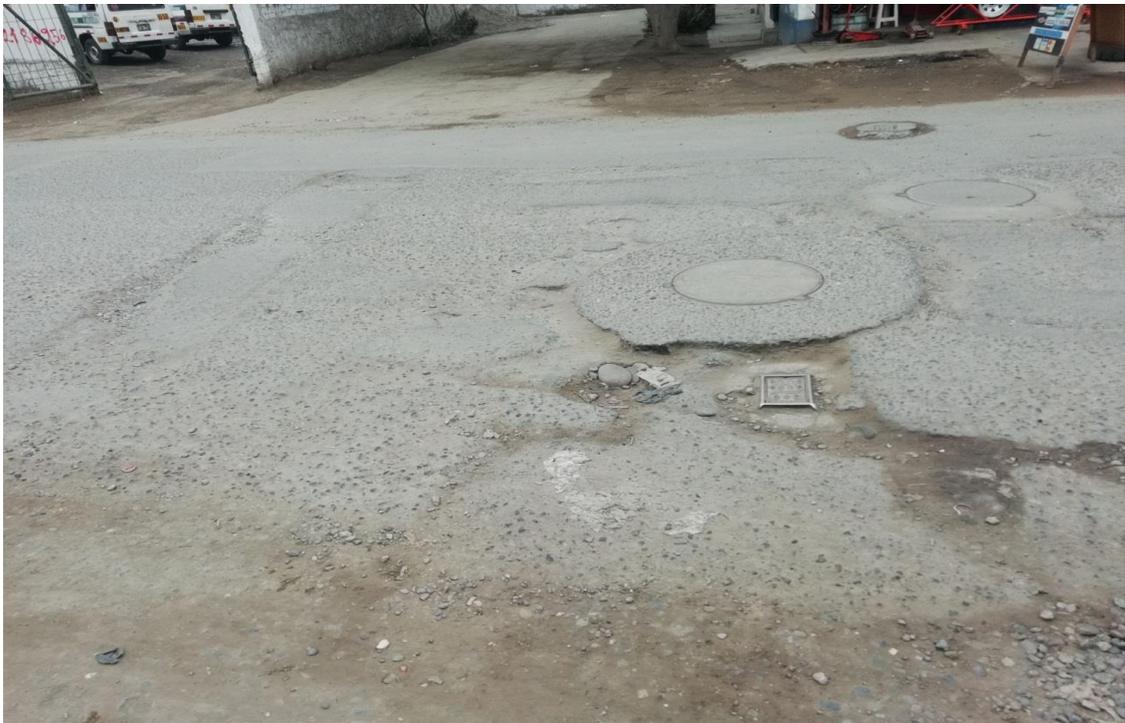
**Fotografía 3. M10 Baches y Ojo de pescado.**

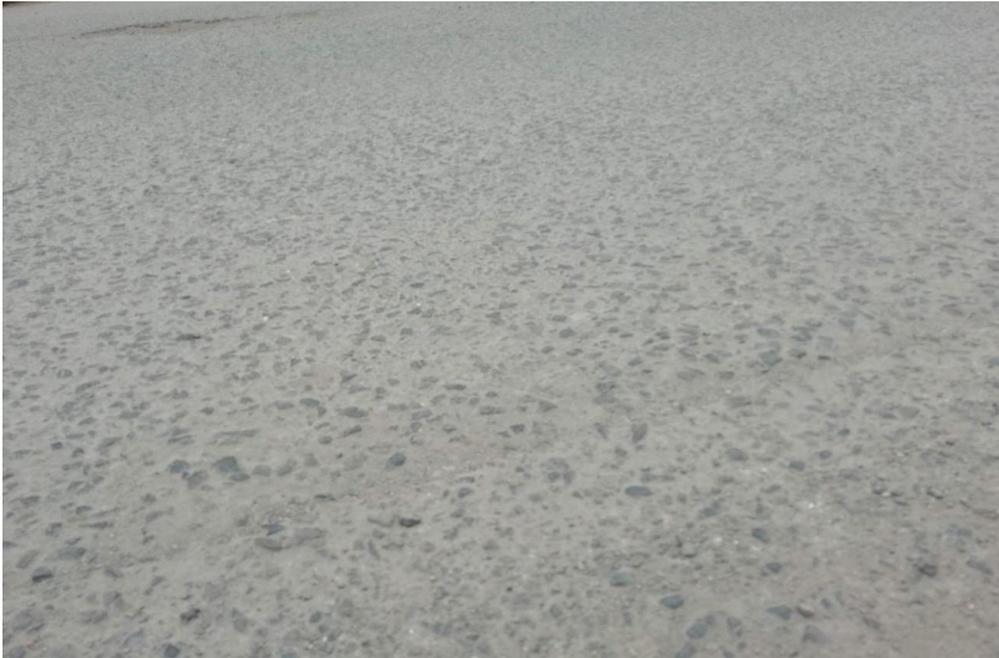
**Fotografía 4. M11 Perdida de Ligante**

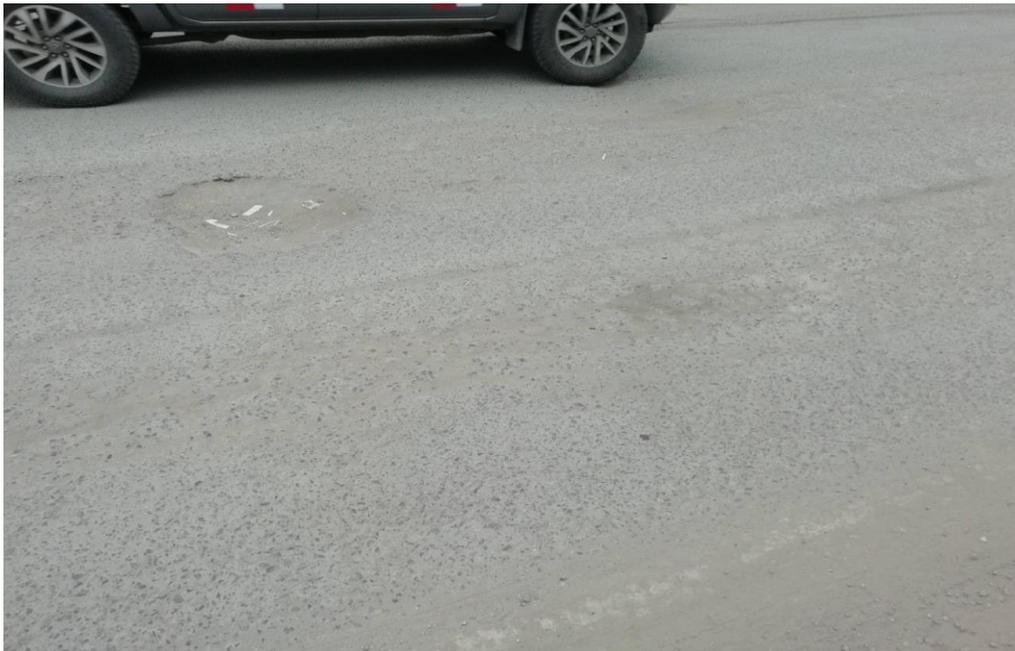
**Fotografía 13. M12 Ojo de pescado**

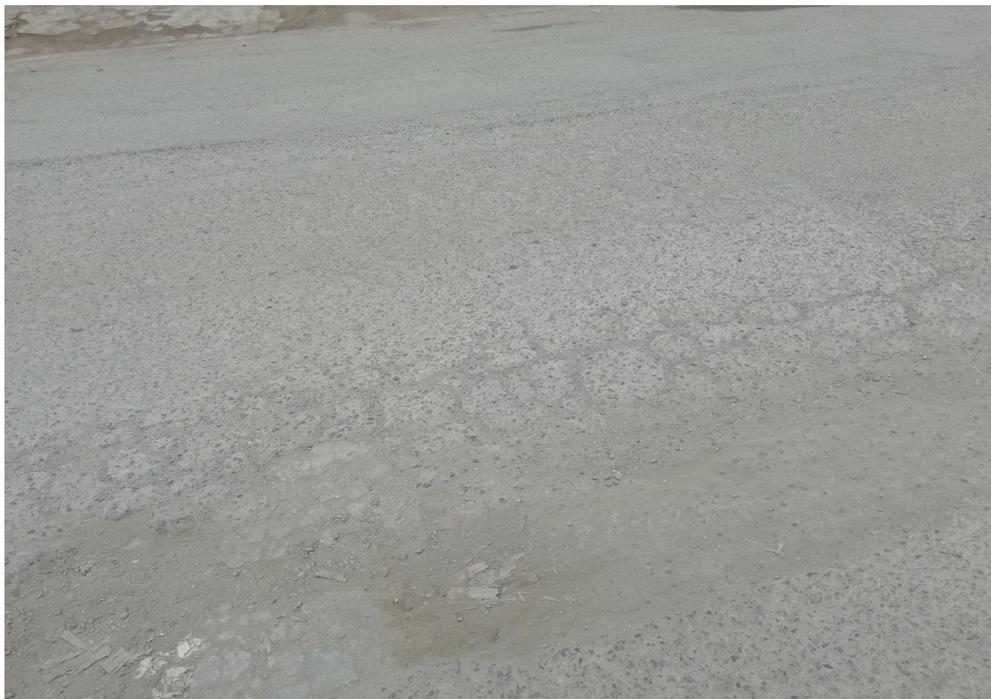
**Fotografía 14. M13 Piel de cocodrilo y ojos de pescado**

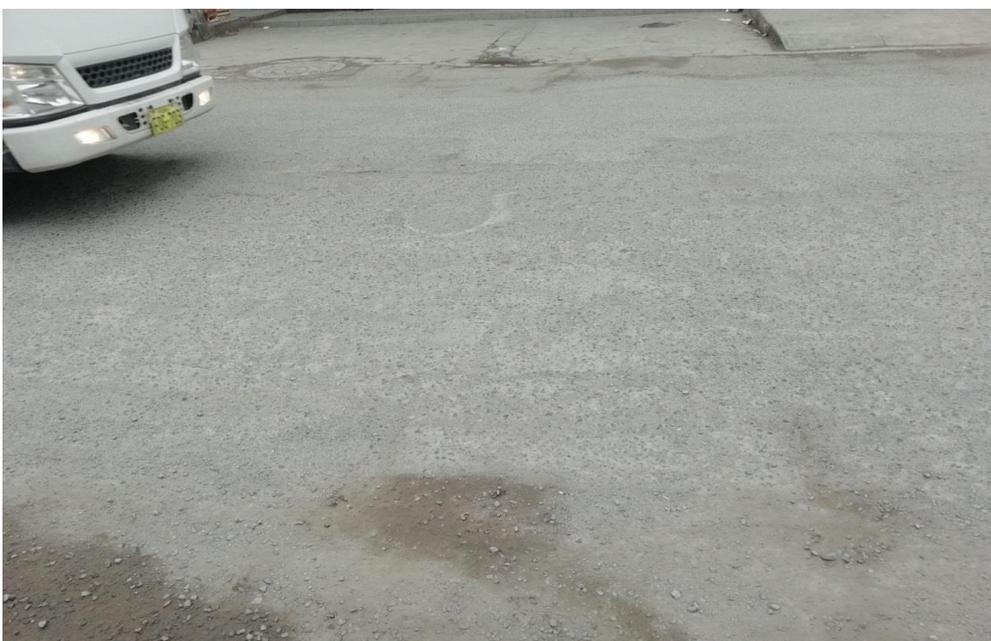
**Fotografía 15. M14 Perdida de ligante y Bache**

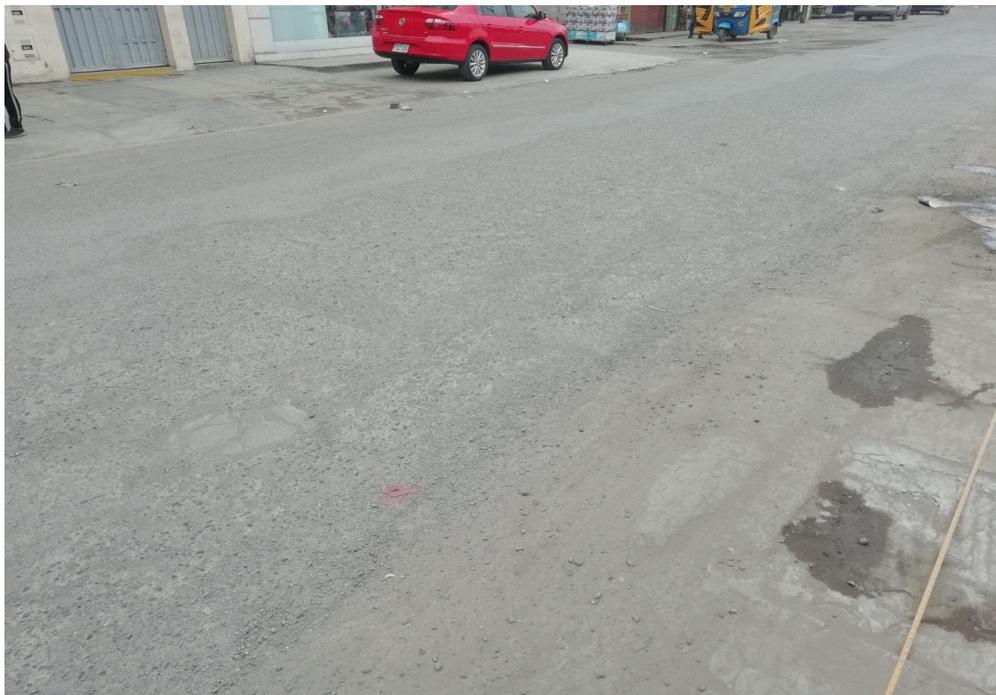
**Fotografía 16. M15 Bache**

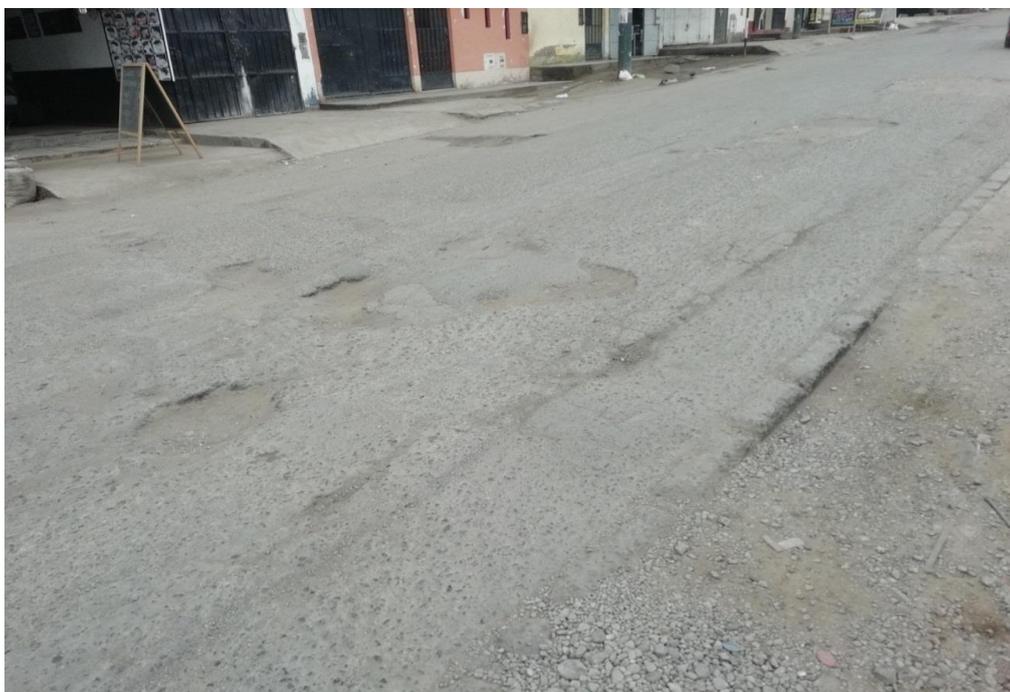
**Fotografía 17. M16Bache**

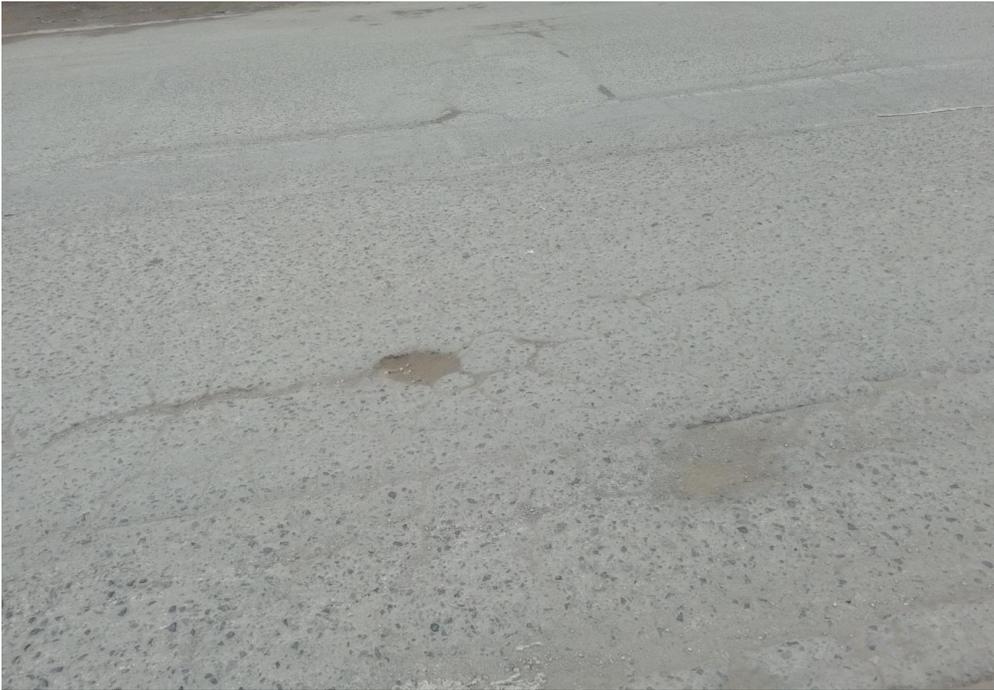
**Fotografía 18 M17 Ojos de pescado**

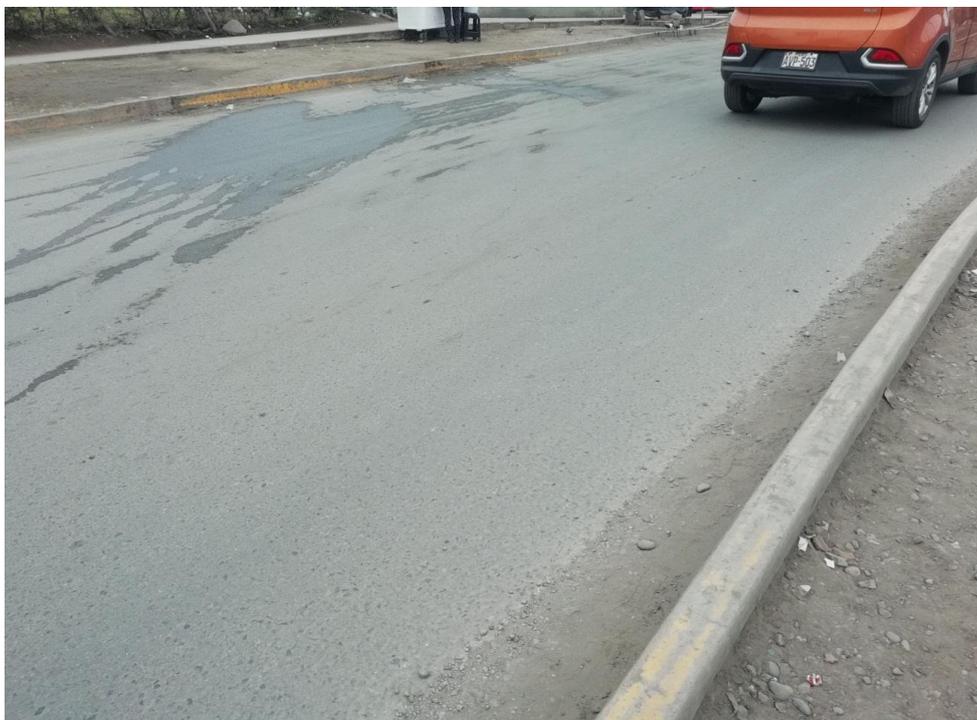
**Fotografía 19 M19 Sin fisuración, Sin deformación.**
