UNIVERSIDAD CÉSAR VALLEJO

Implementación de metodologías de gestión de calidad para disminuir imperfecciones en procesos constructivos – caso condominio residencial Club del Valle – Carabayllo – Lima

TESIS PARA OBTENER EL TÍTULO PROFESIONAL DE:

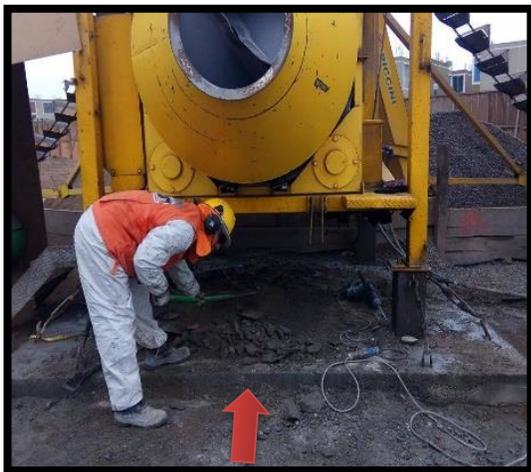
FIGURA 18: Excesivo desperdicio de concreto

DESCIPCIÓN: Planta de concreto

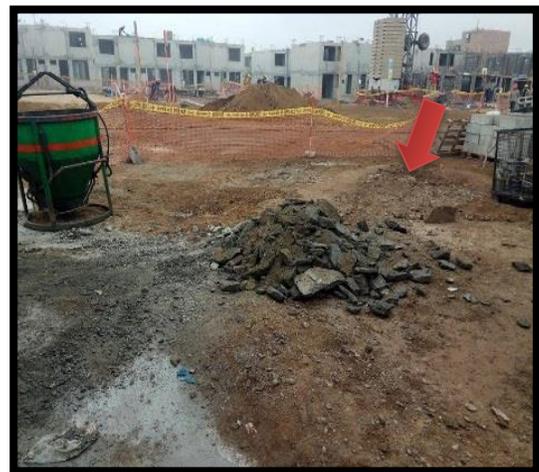
FIGURA 17: Excesivo desperdicio de concreto

DESCIPCIÓN: Concreto desperdiciado

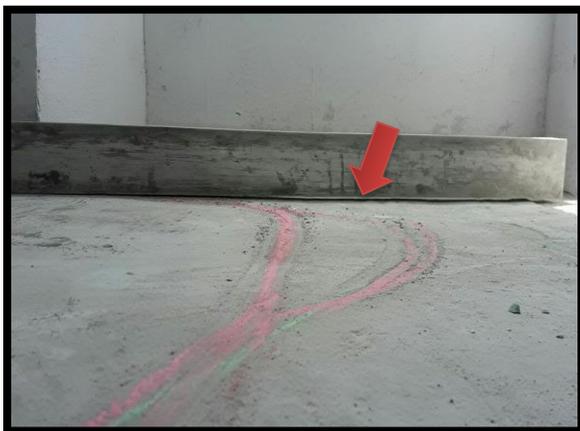
FIGURA 20: Ondulamiento de la platea de cimentación - sala

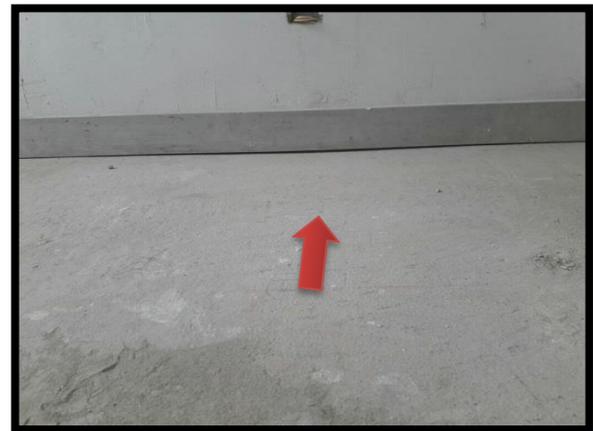
FIGURA 19: Ondulamiento de la losa - dormitorio

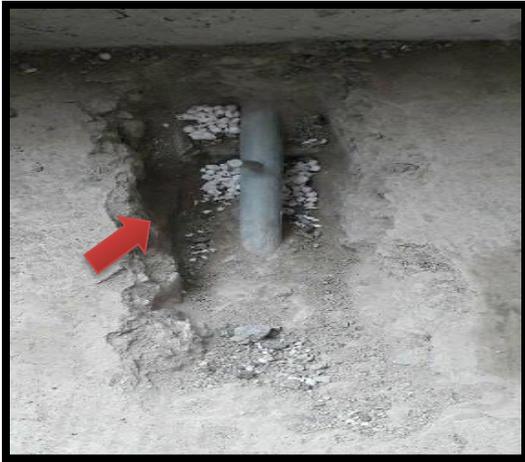
FIGURA 22: Rotura de tuberías de agua.

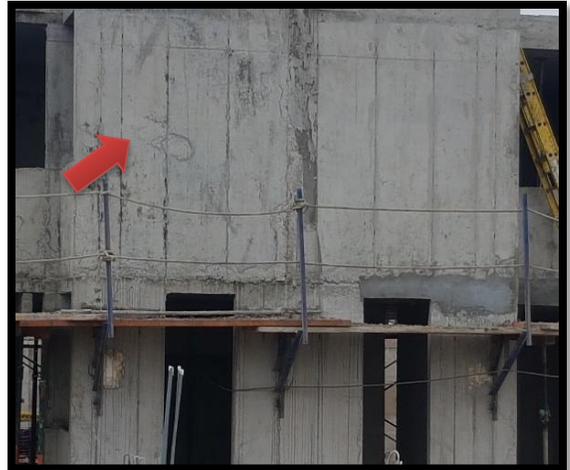
FIGURA 21: Cangrejas superficiales en las placas.

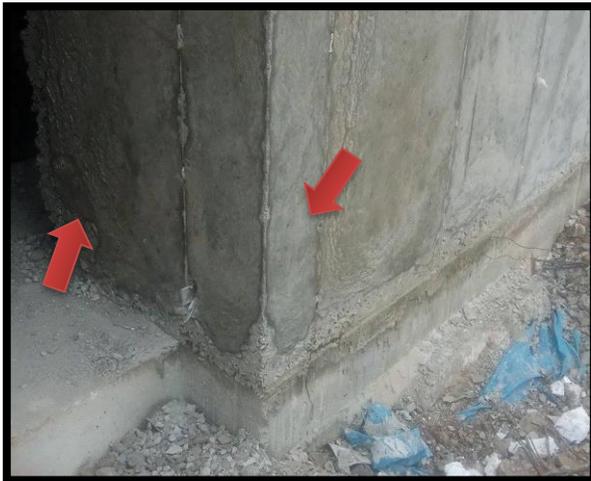
FIGURA 23: Cangrejas superficiales en las placas

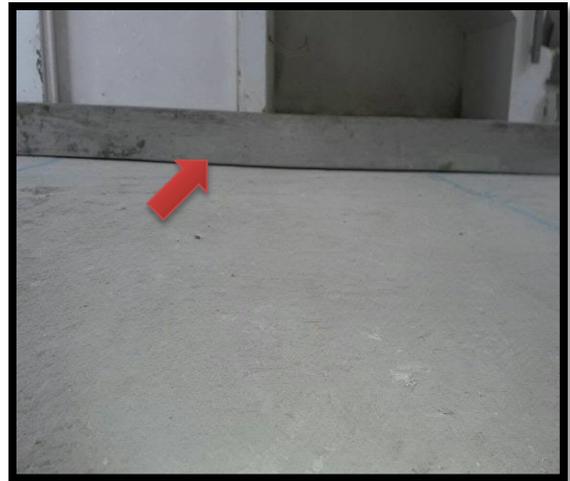
FIGURA 24: Ondulamiento de la losa - dormitorio principal

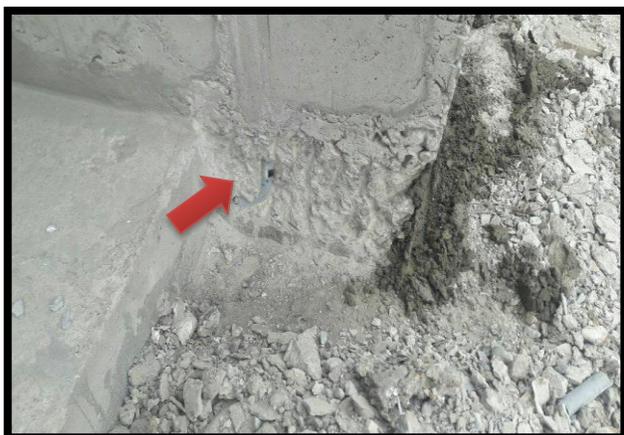
FIGURA 25: Rotura de tubería al momento del picado

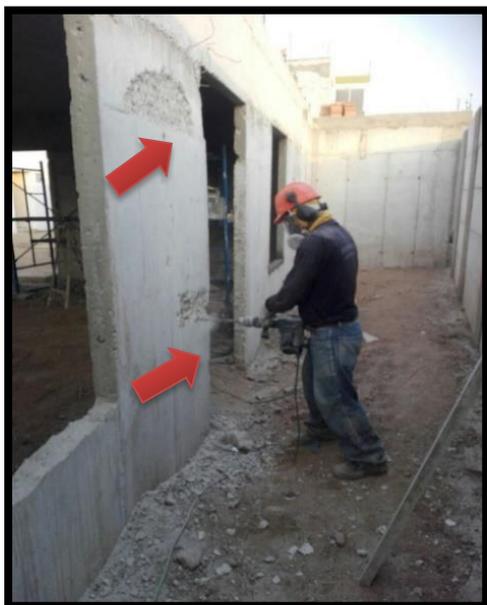
FIGURA 27: Reparación de desplome de placa -

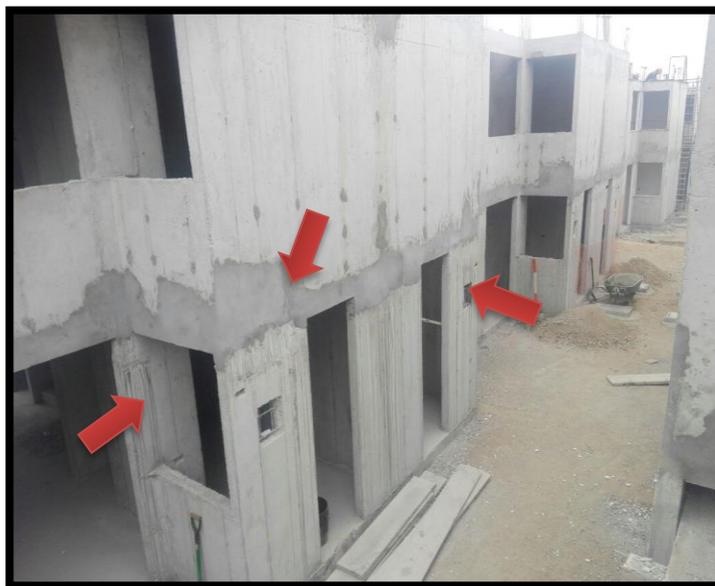
FIGURA 26: Reparación de desplome de placa -

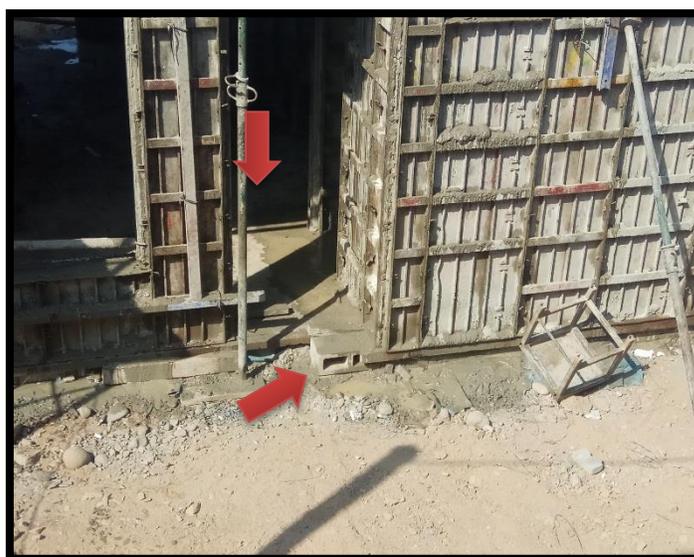
FIGURA 28: Fuga de la lechada del concreto durante el vaciado.
