UNIVERSIDAD CÉSAR VALLEJO

“Diseño de Mortero Asfáltico (Slurry Seal) para el mejoramiento de la transitabilidad vehicular del pavimento flexible de la avenida Miguel Grau – Chiclayo 2019”.

TESIS PARA OBTENER EL TÍTULO PROFESIONAL DE:

CHICLAYO – PERÚ

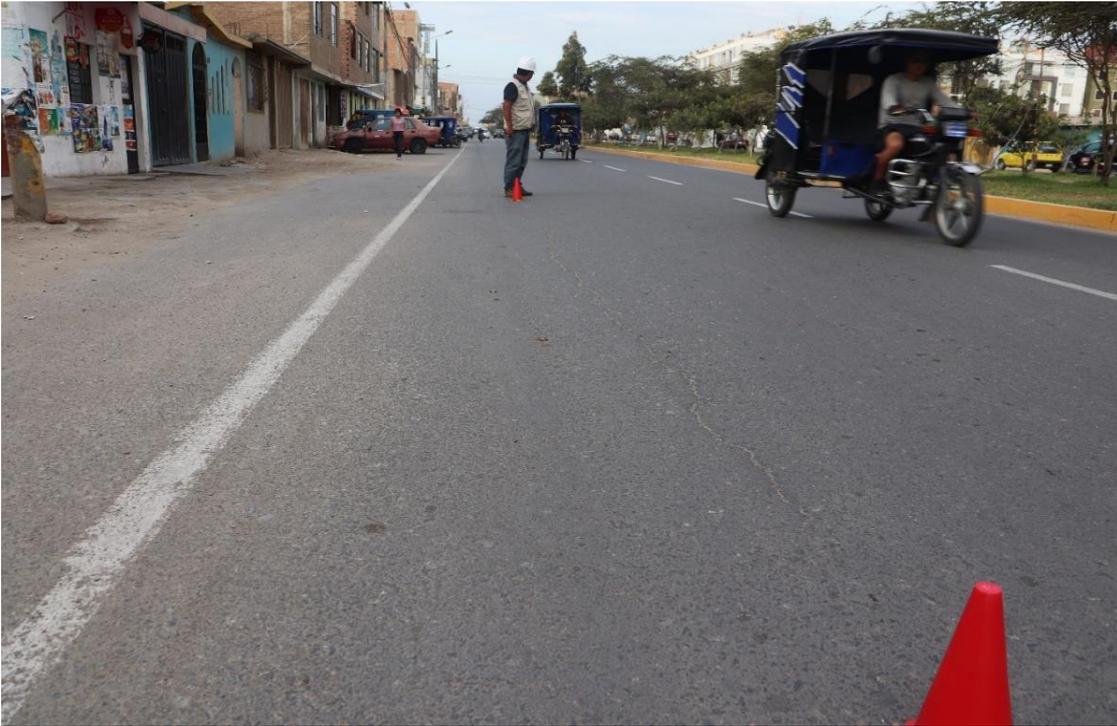
Fisuras en el pavimento.

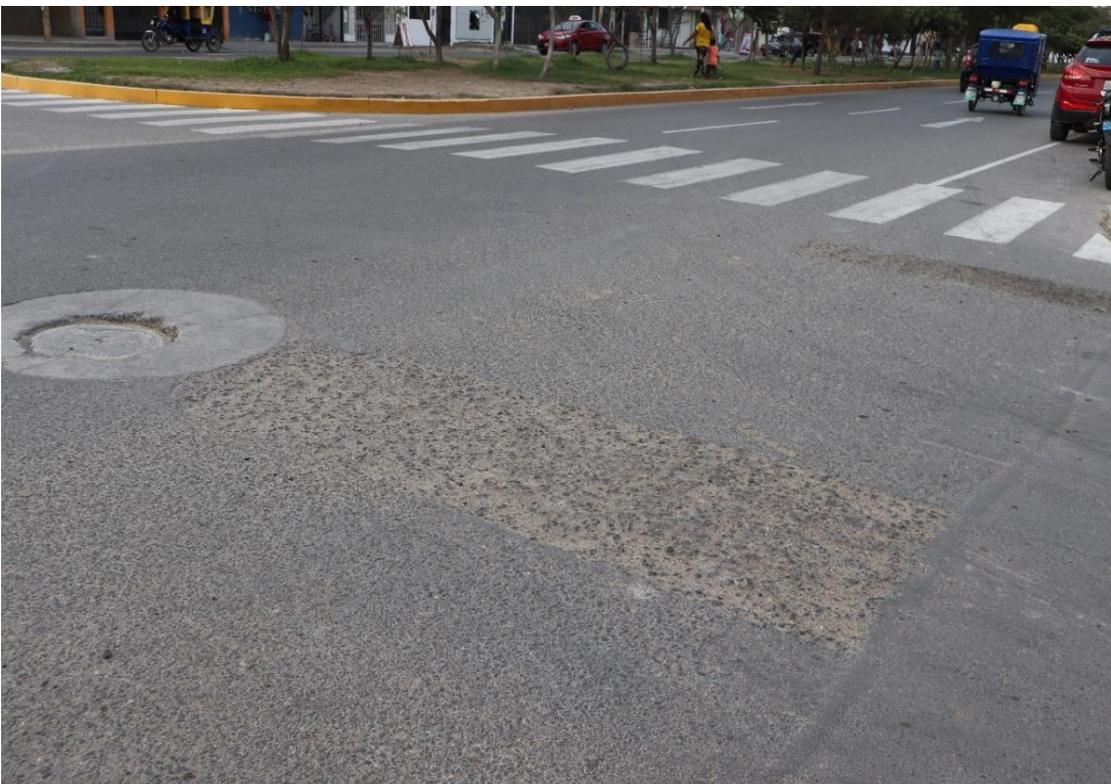
Peladura en el pavimento – Tramo I – Sección 1.

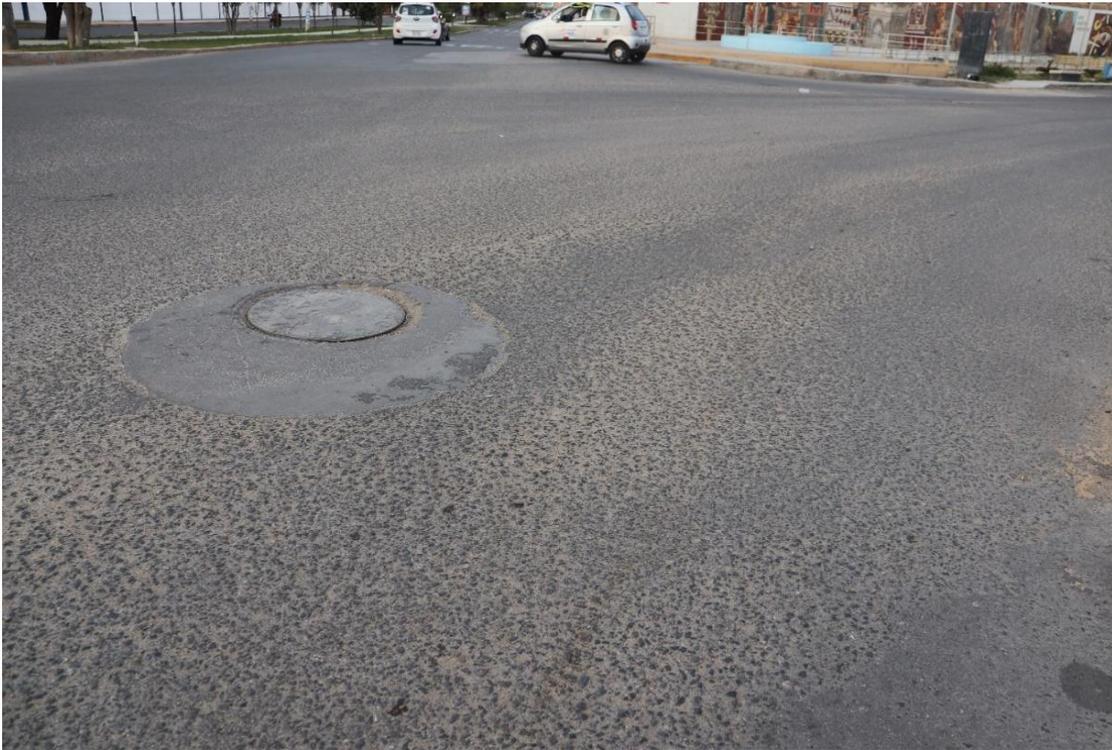
Peladura en el pavimento – Intersección de Av. Unión y Av. Miguel Grau

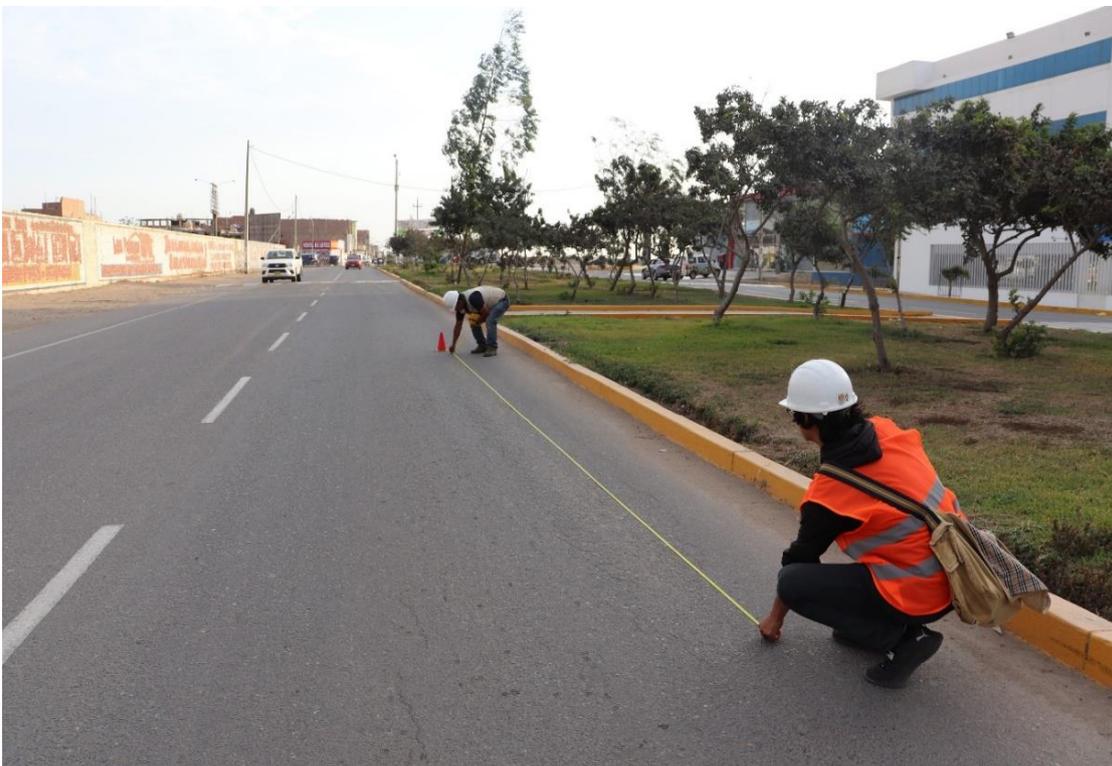
Medición del Ahuellamiento en el pavimento.

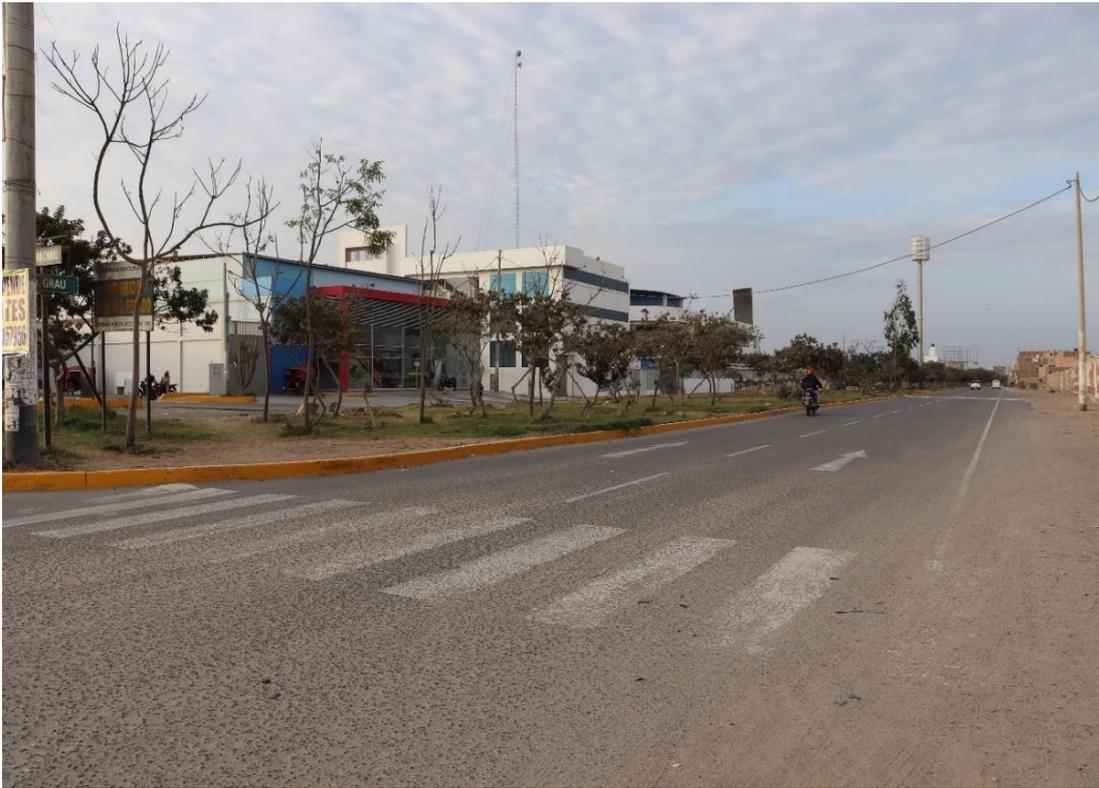
Peladura en el pavimento –Tramo I – Sección 2.

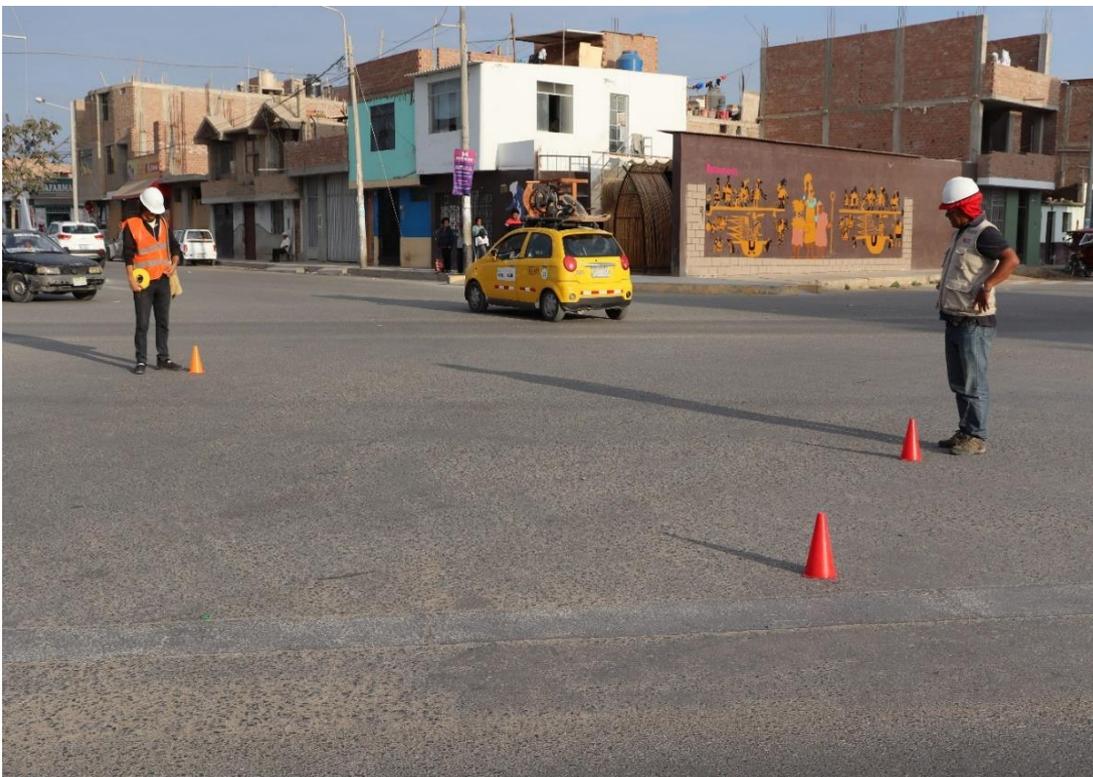
Peladura en el pavimento –Tramo I – Sección 3.

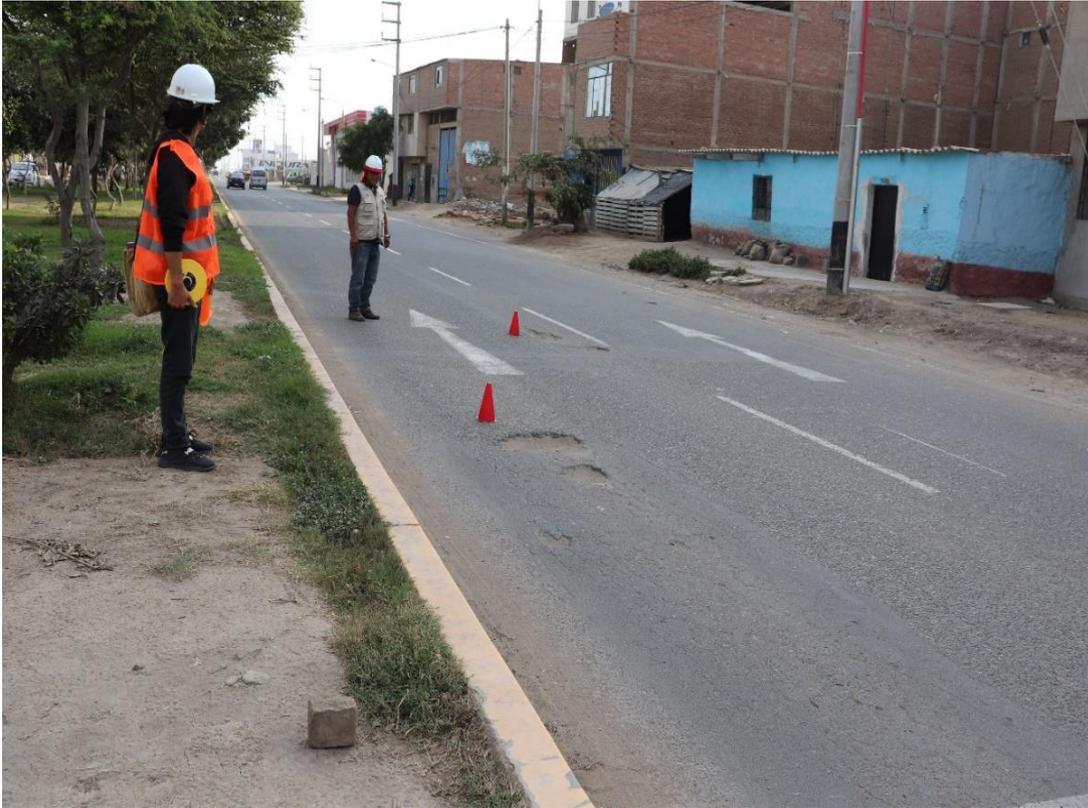
Determinación de Baches –Tramo I – Sección 1.

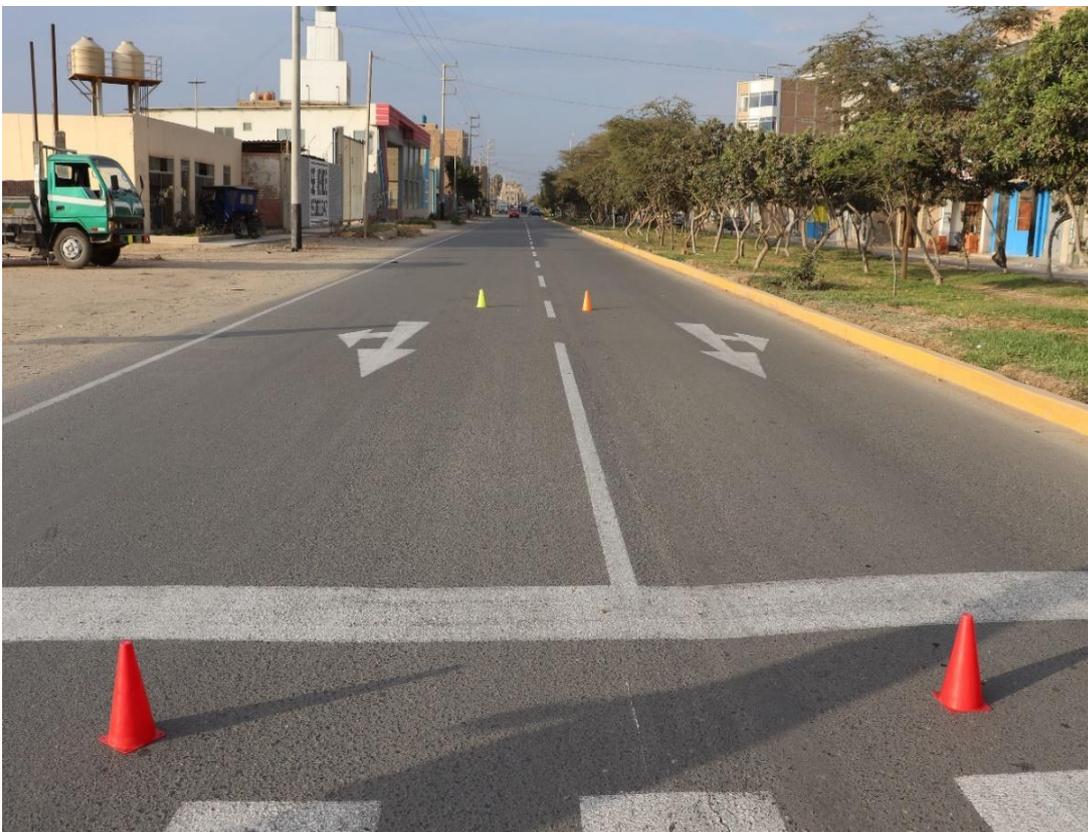
Peladura y Ahuellamiento en el pavimento –Tramo I – Sección 4.

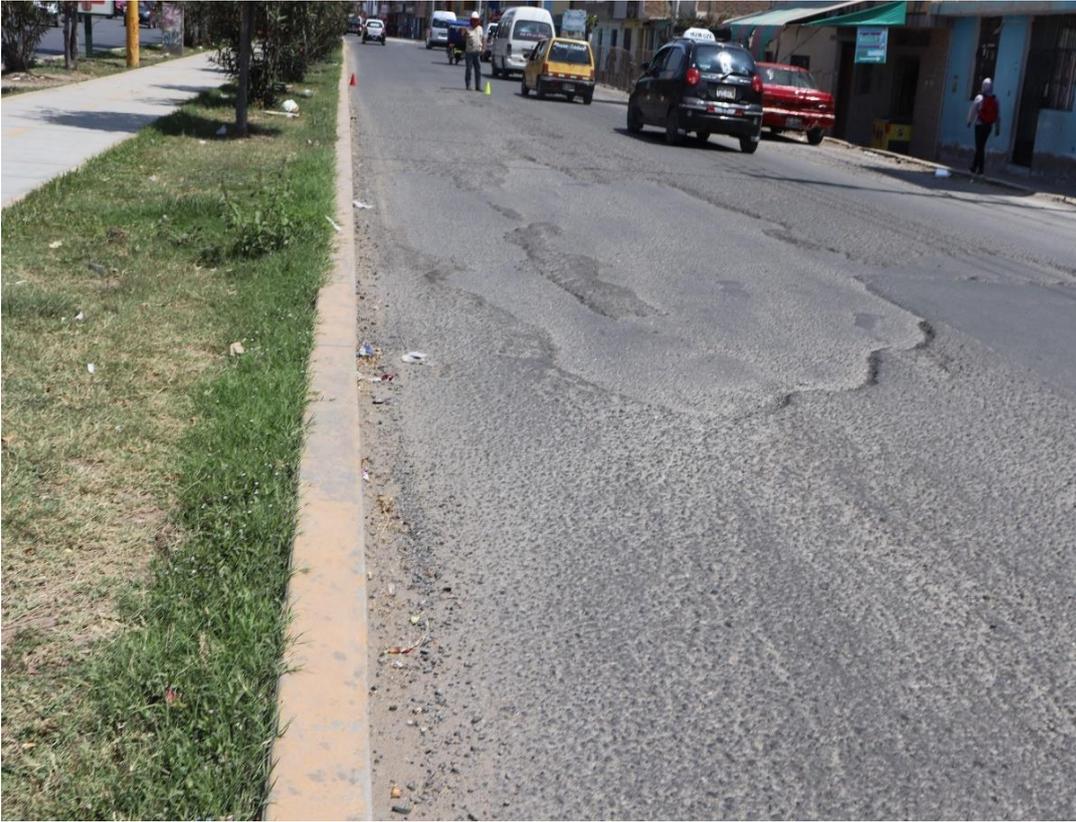
Peladura severa en el pavimento –Tramo II– Sección 2.

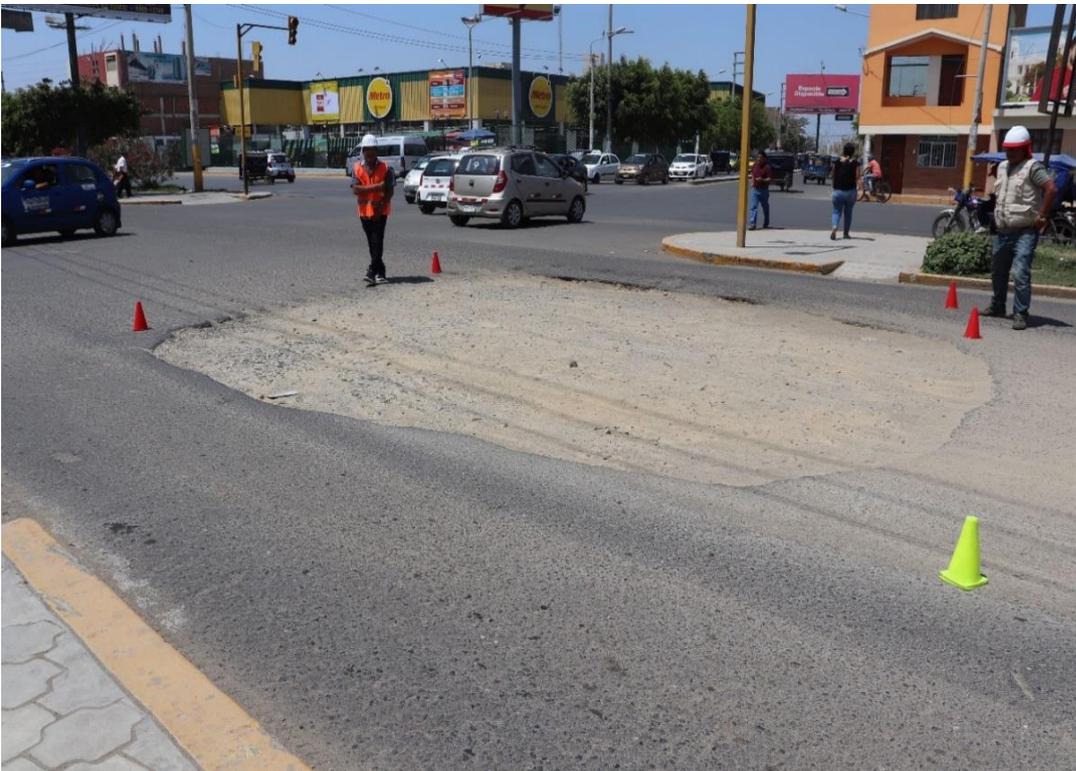
Peladura severa en el pavimento –Tramo II– Sección 3.
