**Evaluación de fallas mediante el método índice de condición
de pavimento para rehabilitación del pavimento flexible caso:
Av. Perú cdra. 42 – 51, Callao, 2020.**

**TESIS PARA OBTENER EL TÍTULO PROFESIONAL DE:
Ingeniero Civil**

Ugaz Mesta, Yuri Nicolas (ORCID: 0000-0002-6917-2746)

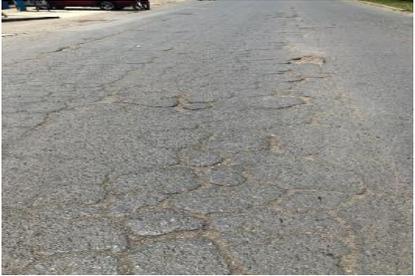
<p>Figura 10: Falla por piel de cocodrilo</p>
			MEDIA	BACHEO SUPERFICIAL	REPOSICIÓN DE UNA PARTE DEL PAVIMENTO	
			ALTA	RECONSTRUCCIÓN	REALIZAR LA RECONSTRUCCIÓN EN EL SECTOR DAÑADO	
2	EXUDACIÓN	CAUSADA POR EXCESO DE ASFALTO EN LA MEZCLA	BAJA	NO SE REALIZA INTERVENCIÓN	NO SE REALIZA INTERVENCIÓN

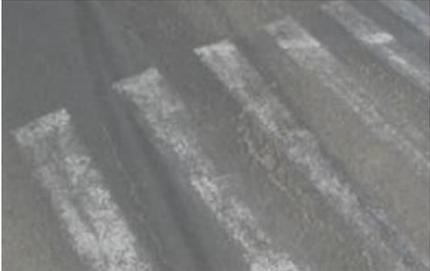
<p>Figura 11: Falla por exudación</p>
3	AGR. EN BLOQUE	CAUSADA POR LA CONTRACCIÓN DEL CONCRETO ASFÁLTICO Y LOS CICLOS DE TEMPERATURA DIARIO.	BAJA	RELLENO DE GRIETAS	SE UTILIZA PARA GRIETAS MAYORES A 3 MM.

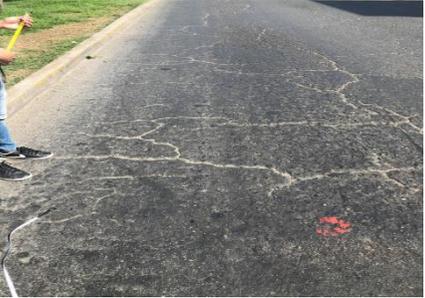
<p>Figura 12: Falla por agr. En bloque</p>
			MEDIA	RELLENO DE GRIETAS		
			ALTA	RELLENO DE GRIETAS

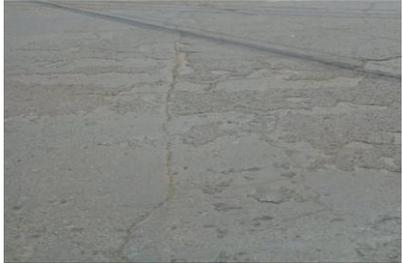
Figura 13: Falla por abultamientos y hundimientos.
			MEDIA	BACHEO SUPERFICIAL	REPOSICIÓN DE UNA PARTE DEL PAVIMENTO	
5	CORRUGACIÓN	CAUSADA POR LAS CARGAS DE TRÁNSITO EN COMBINACIÓN DE UNA BASE INESTABLE	ALTA	RECONSTRUCCIÓN	REALIZAR LA RECONSTRUCCIÓN EN EL SECTOR DAÑADO -

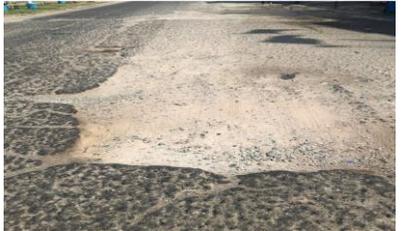
Figura 14: Falla por corrugación
6	DEPRESIÓN	DETERIOROS CAUSADOS POR ELASENTAMIENTO DE LAS CAPAS INFERIORES DEL PAVIMENTO DEBIDO A LA FILTRACIÓN DE AGUA POR FALTA DE SELLADO EN LAS JUNTAS DE LOS SARDINELES CONTIGUOS, CONSIDERANDO LAS CARGAS DEL TRÁNSITO SE PRODUCEN ÁREAS CON NIVELES INFERIORES	BAJA	NO SE REALIZA INTERVENCIÓN	NO SE REALIZA INTERVENCIÓN

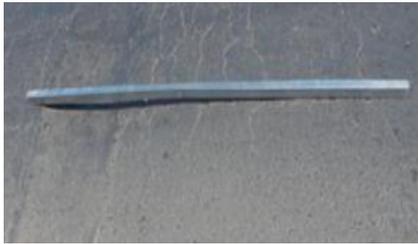
Figura 15: Falla por depresión

MEDIA	BACHEO SUPERFICIAL	REPOSICIÓN DE UNA PARTE DEL PAVIMENTO	
			ALTA

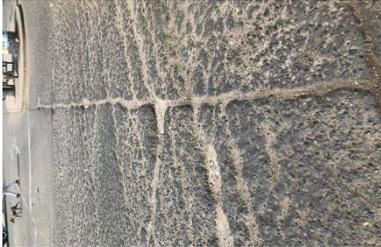
<p>Figura 16: Grietas long. Y transv.</p>
			MEDIA			
			ALTA			
11	PARCHEO	ES UNA ÁREA DEL PAVIMNTO QUE HA SIDO REMOVIDO CON UN MATERIAL NUEVO	BAJA	NO SE REALIZA INTERVENCIÓN	NO SE REALIZA INTERVENCIÓN

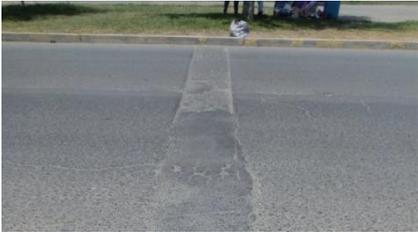
<p>Figura 17: Falla por parcheo</p>
			MEDIA

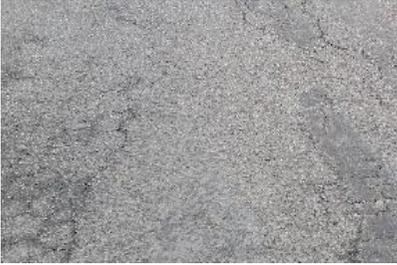
<p>Figura 19: Falla por ahuellamiento</p>
			MEDIA	BACHEO SUPERFICIAL	REPOSICIÓN DE UNA PARTE DEL PAVIMENTO -	
19	DESPRENDIMIENTO DE AGREGADOS	CAUSADA POR LA REPETICIÓN DE LAS CARGAS DE TRÁNSITO QUE GENERA LA FRACTURA DEL LIGANTE ASFÁLTICO ALREDEDOR DE LOS AGREGADOS Y SE MANIFIESTA CON LA PÉRDIDA DE FRAGMENTOS EN LA CAPA DE RODADURA	BAJA	SELLADO SUPERFICIAL	REALIZAR MANTENIMIENTO DE SARDINELES CONTIGUOS (SELLADO DE JUNTAS)

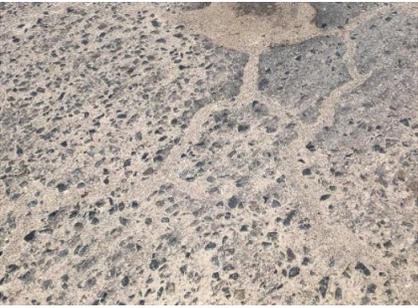
<p>Figura 20: Falla por desprendimiento de agregados</p>

MEDIA	TRATAMIENTO SUÉRFICIAL	APLICACIÓN DEL SLURRY SEAL
