**UNIVERSIDAD CÉSAR VALLEJO**

**Evaluación superficial del pavimento flexible mediante la  
aplicación del método PCI en el jirón Los Incas. Distrito de Piura.  
Piura. 2020.**

TESIS PARA OBTENER EL TÍTULO PROFESIONAL DE:

Ingeniero Civil

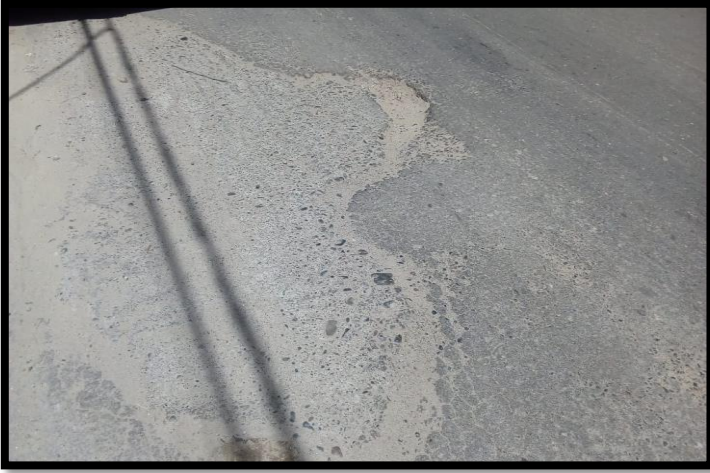
Figura N° 40: Desprendimiento de agregados

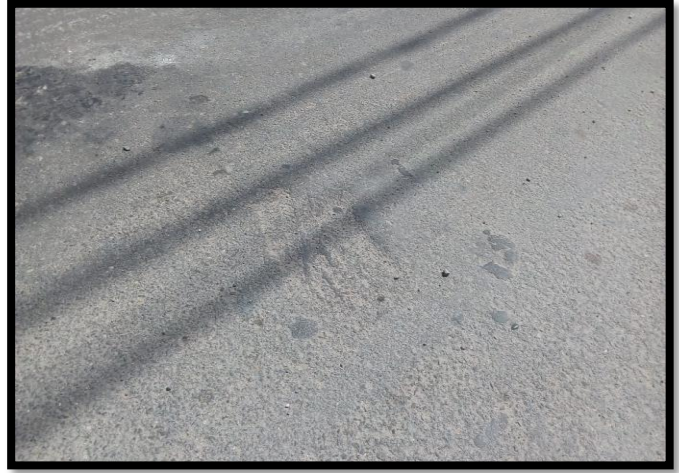
Figura N°41: Ahuellamiento

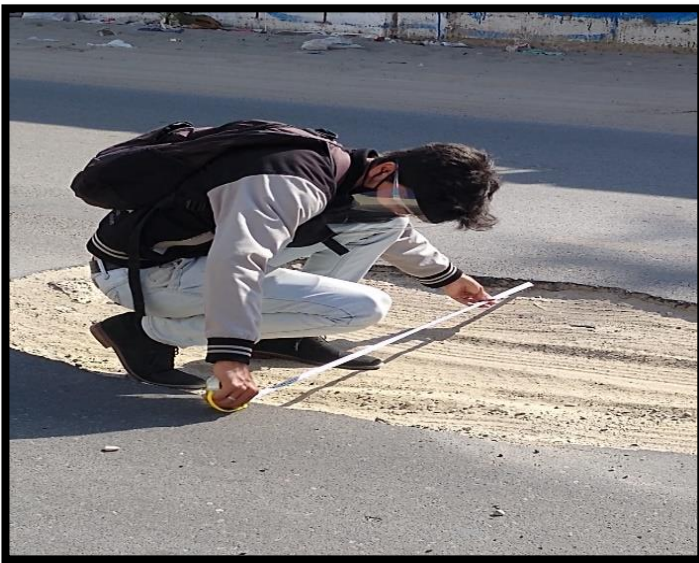
Figura.N°42: Hueco

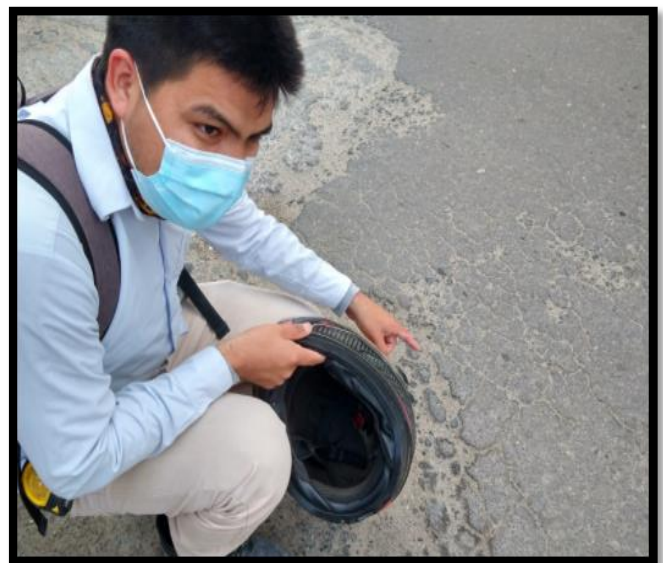
Figura N°43 :Piel de cocodrilo

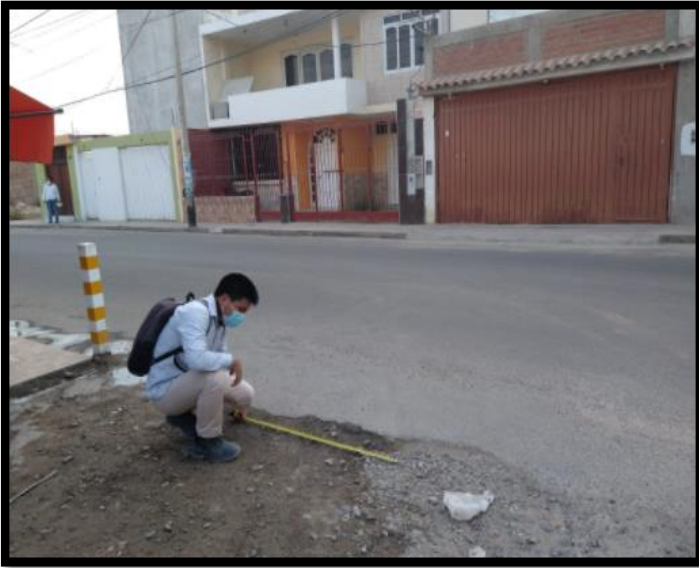
Figura N°44: Grieta de borde

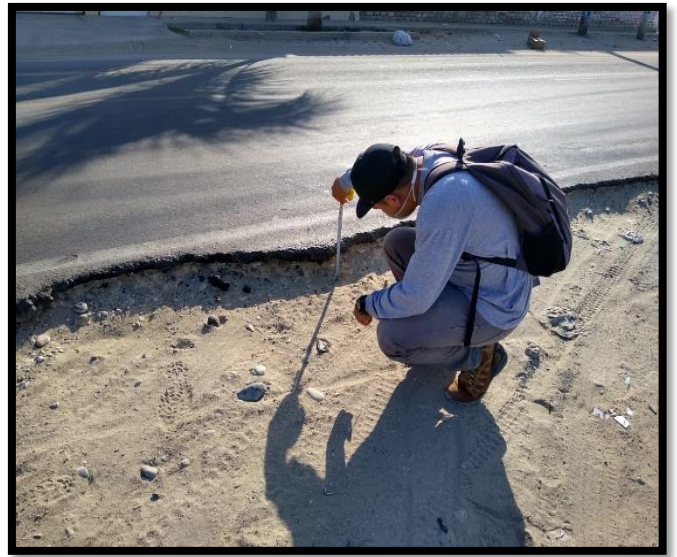
Figura N°45: Desnivel de carril

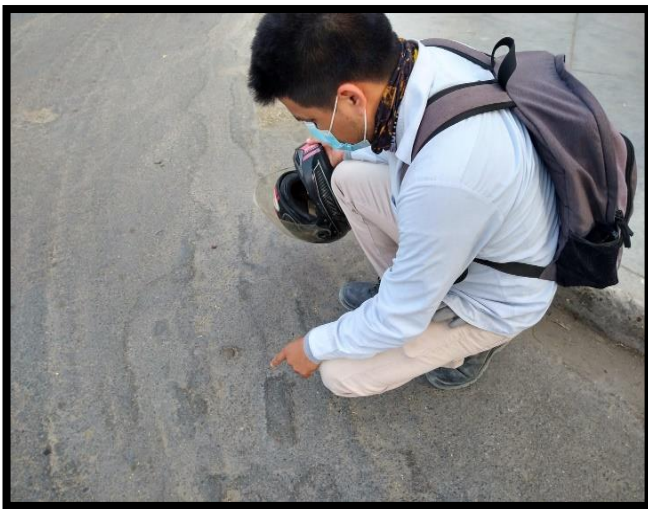
Figura N°46: Ahuellamiento

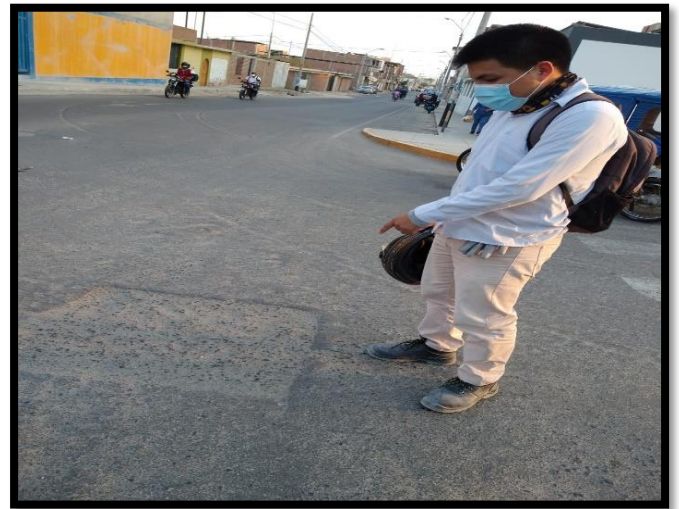
Figura N°47: Parcheo

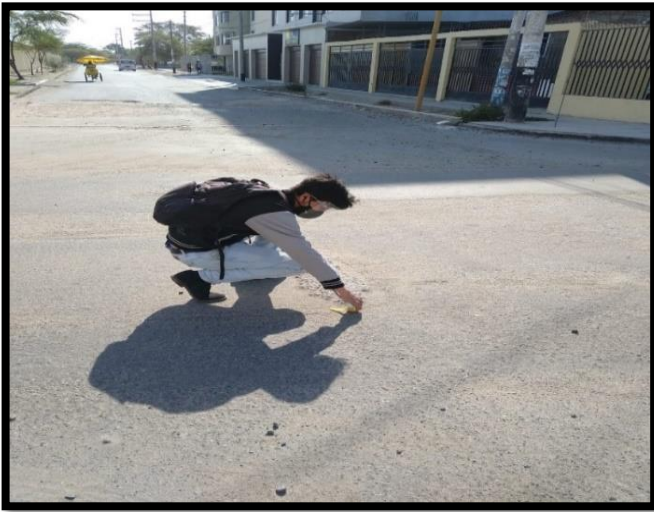
Figura N°48: Abultamiento

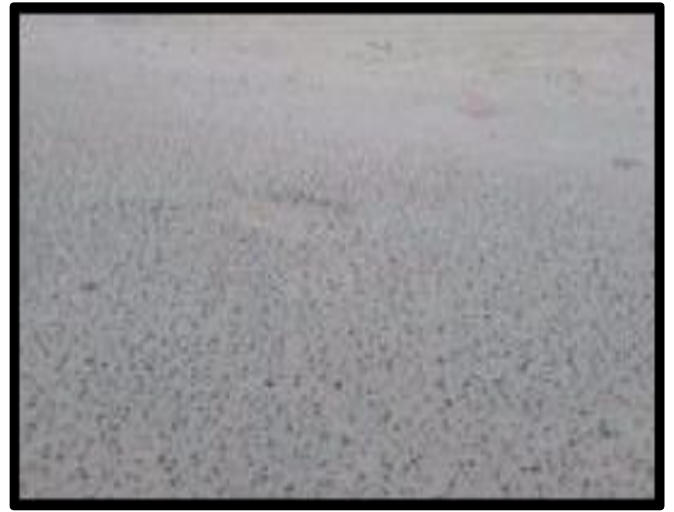
Figura N°49: Pulimento de agregados

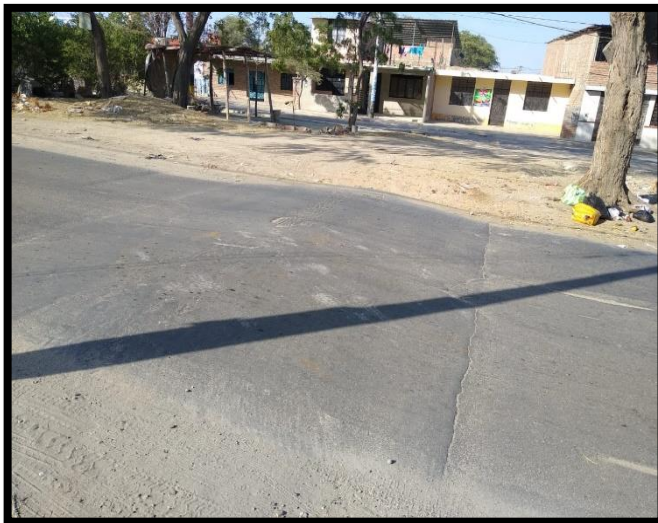
Figura N°50: grietas longitudinales y transversales

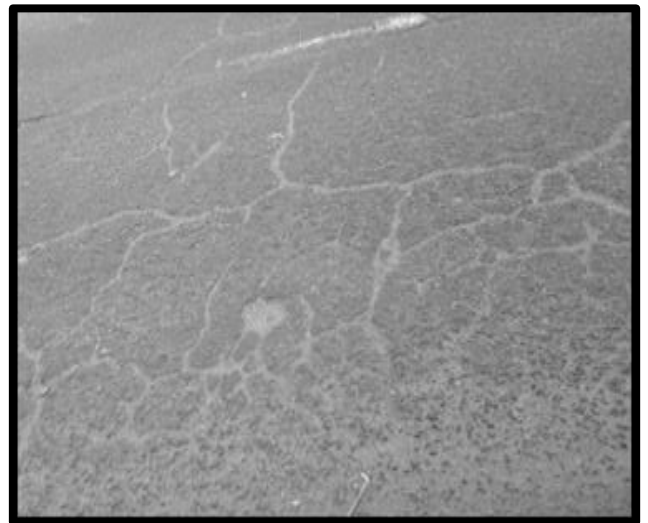
Figura N°51: Agrietamiento en bloque

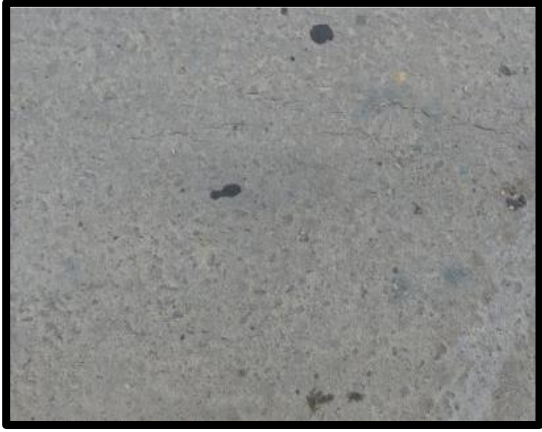
Figura N°52: grietas parabolica
