UNIVERSIDAD CÉSAR VALLEJO

**Análisis de las patologías en el pavimento articulado de la
avenida Grau del Distrito de Máncora-Talara-Piura. 2020**

TESIS PARA OBTENER EL TÍTULO PROFESIONAL DE:

Ingeniero Civil

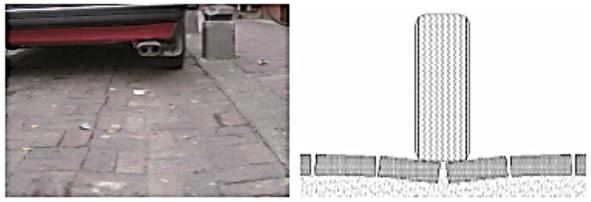
AHUELLAMIENTO, AH		Unidad: m ²
DESCRIPCIÓN	Depresión que se presenta a lo largo del sentido del tráfico, bajo las huellas de los vehículos.	
CAUSAS	Hundimientos causados por las cargas del tránsito. Consolidación de las capas subyacentes Inadecuada compactación de las capas estructurales. Aparcamiento de vehículos pesados durante mucho tiempo.	
FOTO Y ESQUEMA

SEVERIDAD	BAJA (B)	Flecha menor de 20 mm
	MEDIA (M)	Flecha entre 20 y 40 mm
	ALTA (A)	Flechas mayores a 40 mm
REPARACIÓN	Aplica el mismo procedimiento descrito para los abultamientos.

Figura 3 Tipo de deterioro: Ahuellamiento (AH).

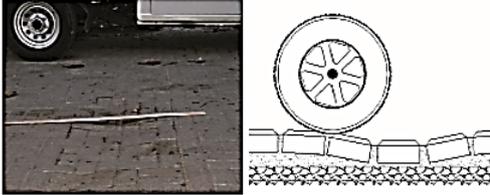
DEPRESIONES, DA		Unidad: m ²
DESCRIPCIÓN	Son hundimientos localizados en forma circular o semejante a ella, sin pérdida de material.	
CAUSAS	Asentamientos en el suelo de fundación. Fallas en la capa de arena cuando las partículas de ésta se degradan. Un inadecuado drenaje o la falta de mantenimiento de éste.	
FOTO Y ESQUEMA

SEVERIDAD	BAJA (B)	Flecha menor de 20 mm
	MEDIA (M)	Flecha entre 20 y 40 mm
	ALTA (A)	Flechas mayores a 40 mm
REPARACIÓN	Aplica el mismo procedimiento descrito para los abultamientos.

Figura 4 Tipo de deterioro: Depresiones (DA).

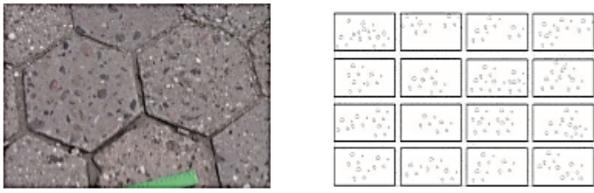
DESGASTE SUPERFICIAL, DS		Unidad: m ²
DESCRIPCIÓN	Es la pérdida de finos en la superficie del adoquín, creando una textura superficial rugosa, se forman cavidades y deja expuesto el agregado grueso.	
CAUSAS	Baja calidad y/o control en la fabricación en de los adoquines. Por la abrasión de las llantas. Exposición constante a flujos de aguas a presión.	
FOTO Y ESQUEMA

SEVERIDAD	BAJA (B)	Desgaste superficial aislado. Área inferior o igual a 0.5 m ² .
	MEDIA (M)	Desgaste superficial en un área de extensión considerable y de forma continua, solamente con pérdida de finos. Área superior a 0.5 m ² .
	ALTA (A)	Desgaste superficial en un área de extensión considerable y de forma continua, con pérdida de agregado grueso y formación de concavidades. Área superior a 0.5 m ² .
REPARACIÓN	Cuando el nivel de severidad es alto, es necesario el reemplazo de las piezas de adoquines por unas nuevas de mejor resistencia al desgaste.

Figura 5 Tipo de deterioro: Desgaste Superficial (DS).

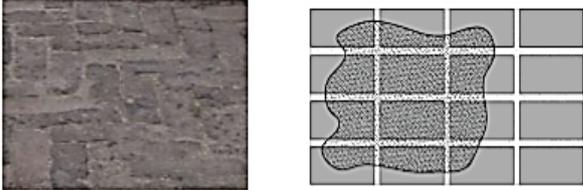
PÉRDIDA DE ARENA, PA		Unidad: m ²
DESCRIPCIÓN	Es la aparición de partículas de arena alrededor y sobre los adoquines.	
CAUSAS	<ul style="list-style-type: none"> • Arrastre de material fino por expulsión de agua al paso de los vehículos. • Juntas abiertas. • Desplazamiento de juntas. 	
FOTO Y ESQUEMA

SEVERIDAD	BAJA (B)	Se presenta en zonas aisladas y solamente se aprecia pérdida de la arena de sello. Área inferior a 0.5 m ² .
	MEDIA (M)	Se presenta en zonas con áreas superiores a 0.5 m ² .
	ALTA (A)	Se presentan asentamientos y pérdida de los perfiles del pavimento.
REPARACIÓN	Se debe hacer una verificación de los posibles problemas de drenaje que pueda tener ese tramo. Si no existen drenajes y demás obras de drenajes necesarias, se deben construir. El procedimiento para reparar este deterioro, es haciendo una limpieza de la zona y efectuando de nuevo el proceso de sellado de juntas. El proceso de sellado de juntas debe realizarse en cada mantenimiento rutinario. Cuando el nivel de severidad sea alto, es necesario retirar los adoquines, verificar y reparar las condiciones en que se encuentra la capa de arena. Ya corregidas las posibles deficiencias de drenaje y la capa de arena, se continúa con la recolocación de los adoquines y el sellado de juntas.

Figura 6 Tipo de deterioro: Pérdida de Arena (PA).

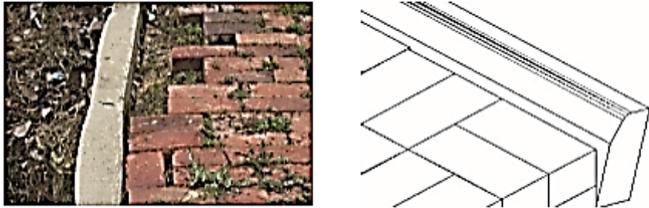
DESPLAZAMIENTO DE BORDE, DB		Unidad: m ²
DESCRIPCIÓN	Son corrimientos localizados de los adoquines junto a los elementos de confinamiento.	
CAUSAS	<ul style="list-style-type: none"> Falla localizada en el lugar de construcción del elemento, inadecuada construcción y diseño del elemento de confinamiento. Por las cargas del tránsito. 	
FOTO Y ESQUEMA

SEVERIDAD	BAJA (B)	Los adoquines aún están en su posición original y el desplazamiento de borde es menor a 2 cm.
	MEDIA (M)	Los adoquines se desplazaron de su posición original y el desplazamiento de borde está entre 2 y 5 cm.
	ALTA (A)	Los adoquines se desplazaron de su posición original, algunas piezas ya se salieron del pavimento y el desplazamiento de borde es superior a 5 cm.
REPARACIÓN	Retirar el material afectado y limpieza de la zona. Revisar y corregir condiciones de estabilidad del sitio. Revisar y corregir problemas de drenaje del sitio. Reconstrucción de los elementos de confinamiento. Reacomodación del adoquinado.

Figura 7 Tipo de deterioro: Desplazamiento de Borde (DB).

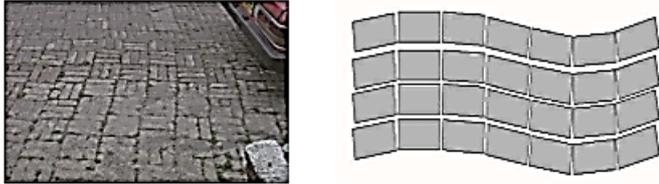
DESPLAZAMIENTO DE JUNTAS, DJ		Unidad: m ²
DESCRIPCIÓN	Los adoquines se apartan de su alineamiento inicial. Generalmente se da en hiladas de adoquines rectangulares.	
CAUSAS	<ul style="list-style-type: none"> • En zonas de frenado. • En sitios de alta pendiente. • Por falta de confinamientos transversales o porque éstos no están a una distancia adecuada. 	
FOTO Y ESQUEMA

SEVERIDAD	BAJA (B)	La separación promedio de las aberturas de las juntas es menor a 5 mm.
	MEDIA (M)	Se presenta en zonas con áreas superiores a 0.5 m ² .
	ALTA (A)	La separación promedio de las aberturas de las juntas está entre 5 y 10 mm.
REPARACIÓN	<p>La separación promedio de las aberturas de las juntas es mayor a 10 mm. Revisar y corregir si existen elementos de confinamiento y si están a una distancia adecuada.</p> <p>Si no existen, es necesario construirlos.</p> <p>Hacer el retiro de los adoquines de la zona afectada, realizando el debido procedimiento de limpieza y apilamiento de éstos.</p> <p>Verificar si la capa de arena está en condiciones idóneas, o es necesario reemplazarla.</p> <p>Colocar de nuevo los adoquines en su posición de diseño, seguido realizar el procedimiento de sellado de juntas y limpieza de la zona.</p>

Figura 8 Tipo de deterioro: Desplazamiento de Juntas (DJ).

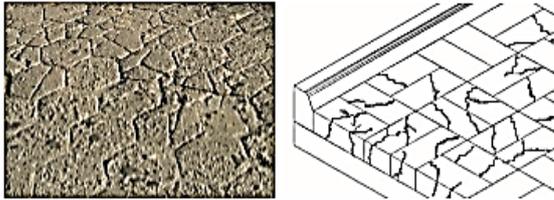
FRACTURAMIENTO, FA		Unidad: m ²
DESCRIPCIÓN	Son corrimientos localizados de los adoquines junto a los elementos de confinamiento.	
CAUSAS	<ul style="list-style-type: none"> • Inadecuado espesor de los adoquines • Inadecuado espesor de las capas de apoyo. • Deficiencia en la calidad de los materiales de la capa de apoyo y/o de los adoquines. • Paso de cargas extraordinarias. 	
FOTO Y ESQUEMA

SEVERIDAD	BAJA (B)	Fractura de adoquines de manera aislada. Área menor a 0.5 m ² .
	MEDIA (M)	Fractura de adoquines en un área de extensión considerable y de forma continua. Área igual o superior a 0.5 m ² .
	ALTA (A)	Fractura de adoquines en un área de extensión considerable y de forma continua. Se presenta pérdida de material, se forman concavidades que generan una textura rugosa. Área igual o superior a 0.5 m ² .
REPARACIÓN	<p>Verificar que el diseño del modelo estructural actual y el espesor de los adoquines cumplen con las solicitaciones de tránsito actual y futuro. En caso en que no cumplan, deben mejorarse las especificaciones y espesores de las capas y/o de los adoquines.</p> <p>En caso en que el nivel de severidad sea alto, es necesario el reemplazo de las piezas de adoquines. Para el reemplazo de los adoquines aplica el mismo procedimiento descrito en el deterioro de desplazamiento de juntas (DJ).</p>

Figura 9 Tipo de deterioro: Fracturamiento (FA).

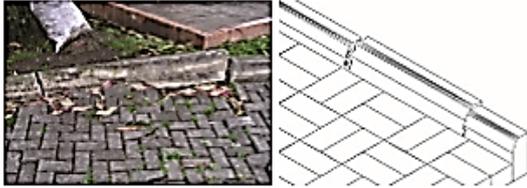
FRACTURAMIENTO DE CONFINAMIENTOS EXTERNOS, CE		Unidad: m ²
DESCRIPCIÓN	Es el deterioro y destrucción parcial o total de los confinamientos externos. En estados avanzados de deterioro, se presenta pérdida de material, permitiendo la incrustación de partículas y objetos extraños al pavimento.	
CAUSAS	<ul style="list-style-type: none"> • Fatiga provocada por el paso del tránsito. • Baja calidad de los materiales y/o precario control en el proceso de construcción. • Por impacto de las llantas de los vehículos, cuando los confinamientos están a un nivel superior al de la rasante de la carretera. • Por invasión de vegetación. • Por retracción del concreto (sí éste es en concreto). 	
FOTO Y ESQUEMA

SEVERIDAD	BAJA (B)	Se presentan fisuras menores de 3 mm.
	MEDIA (M)	El elemento presenta grietas (>3 mm) y aún se mantiene en su lugar, sirviendo como confinamiento.
	ALTA (A)	El elemento presenta grietas (>3 mm), pero ya se ha desplazado de su ubicación inicial y no impide el desplazamiento lateral de los adoquines.

Figura 10 Tipo de deterioro: Fracturamiento de Confinamientos Externos (CE).

REPARACIÓN	<p>Cuando el nivel de severidad sea alto, el procedimiento de reparación para este deterioro es el siguiente: Verificar que el diseño y disposición del elemento sea el adecuado.</p> <p>Retirar el material afectado y limpieza de la zona.</p> <p>Revisar y corregir condiciones de estabilidad del sitio.</p> <p>Revisar y corregir problemas de drenaje del sitio.</p> <p>Reconstrucción de los elementos de confinamiento.</p> <p>Reacomodación del adoquinado.</p>

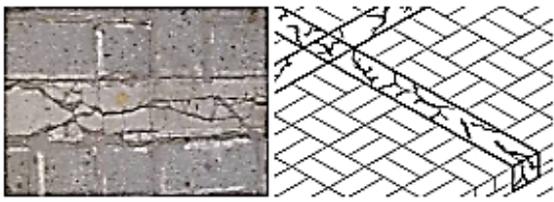
FRACTURAMIENTO DE CONFINAMIENTOS INTERNOS, CI		Unidad: m ²
DESCRIPCIÓN	Es el deterioro y destrucción parcial o total de los confinamientos internos. En estados avanzados de deterioro se presenta pérdida de material, permitiendo la incrustación de partículas y objetos extraños al pavimento.	
CAUSAS	<ul style="list-style-type: none"> • Fatiga provocada por el paso del tránsito. • Baja calidad de los materiales y/o precario control en el proceso de construcción. • Por impacto de las llantas de los vehículos, cuando los confinamientos están a un nivel superior al de la rasante de la carretera. • Por invasión de vegetación. • Por retracción del concreto (sí éste es en concreto). 	
FOTO Y ESQUEMA

SEVERIDAD	BAJA (B)	Se presentan fisuras menores de 3 mm.
	MEDIA (M)	El elemento presenta grietas (>3 mm), no se presentan pérdidas de material y aún se mantiene en su lugar, sirviendo como confinamiento.

ALTA (A)	El elemento presenta grietas (>3 mm), se presentan pérdida de material; permitiendo la incrustación de basuras y demás partículas u objetos extraños al pavimento. El elemento no impide el desplazamiento longitudinal y lateral de los adoquines.
REPARACIÓN	<p>Cuando el nivel de severidad sea alto, el procedimiento de reparación para este deterioro es el siguiente: Verificar que el diseño y disposición del elemento sea el adecuado.</p> <p>Retirar el material afectado y limpieza de la zona.</p> <p>Revisar y corregir condiciones de estabilidad del sitio.</p> <p>Revisar y corregir problemas de drenaje del sitio.</p> <p>Reconstrucción de los elementos de confinamiento.</p> <p>Reacomodación del adoquinado.</p>

Figura 11 Tipo de deterioro: Fracturamiento de Confinamientos Internos (CI).

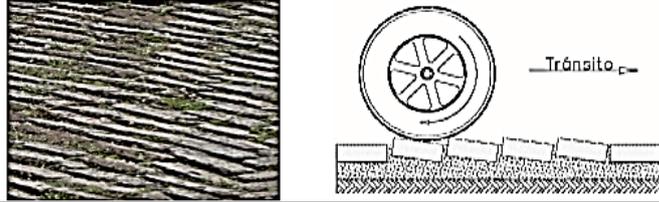
ESCALONAMIENTO ENTRE ADOQUINES, EA		Unidad: m ²
DESCRIPCIÓN	<ul style="list-style-type: none"> • Es el cambio brusco de nivel entre hiladas de adoquines. 	
CAUSAS	<ul style="list-style-type: none"> • Error constructivo, debido a la falta de control y/o precarias técnicas de construcción. • Torsión ocasionada por las cargas del tránsito. • El patrón de diseño de colocación de los adoquines no es el más apropiado. 	
FOTO Y ESQUEMA

SEVERIDAD	BAJA (B)	La altura del desnivel promedio es menor a 5 mm.
	MEDIA (M)	La altura del desnivel promedio está entre 5 y 10 mm.
	ALTA (A)	La altura del desnivel promedio es mayor a 10 mm.
REPARACIÓN	<p>Retiro de los adoquines de la zona afectada; se deben limpiar y apilar a un lado para su posterior recolocación. Separación de la capa de arena.</p> <p>Nivelación de la capa de arena.</p> <p>Recolocación y compactación inicial de los adoquines anteriormente levantados; es aconsejable colocar los adoquines con las caras en la misma posición con que estaban antes, y así evitar discontinuidades de tonalidad en el pavimento.</p> <p>Es el lado de juntas y compactación final.</p>

Figura 12 Tipo de deterioro: Escalonamiento entre Adoquines (EA)
