**UNIVERSIDAD CÉSAR VALLEJO**

FACULTAD DE INGENIERÍA Y ARQUITECTURA  
ESCUELA PROFESIONAL DE INGENIERÍA CIVIL

**Análisis del deterioro de pavimentos asfáltico de la carretera Huaraz  
– Caraz, Tramo Cruce Taricá - Jangas de Región Áncash, 2018**

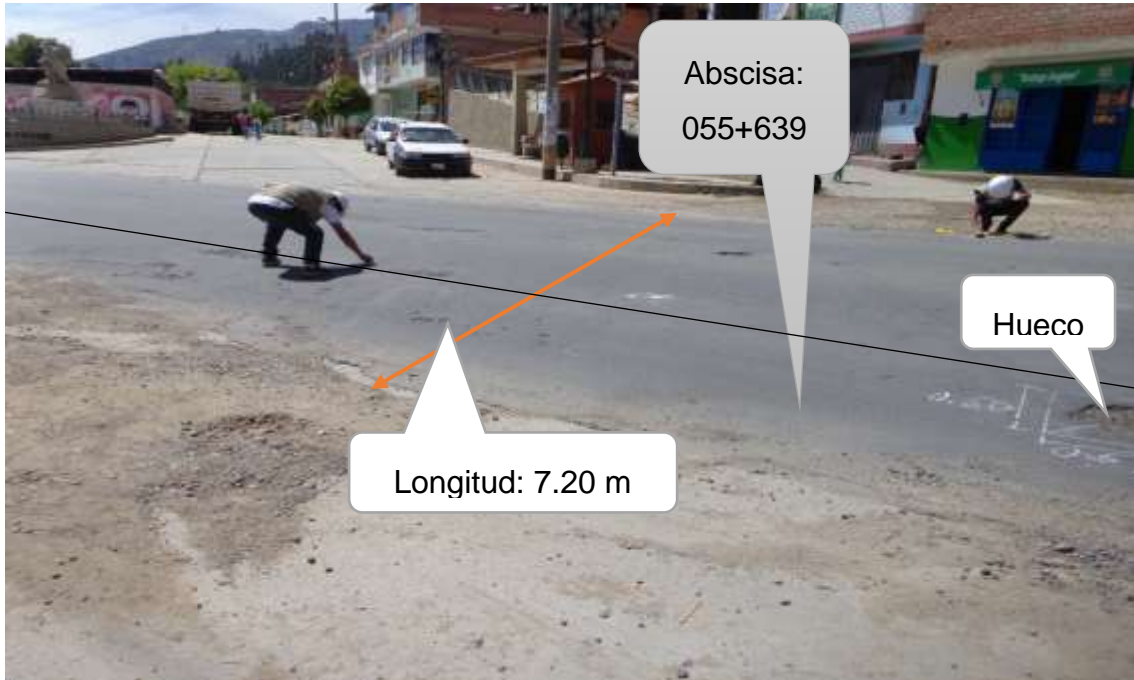
Gráfico 1. Inspección del pavimento tramo Cruce Taricá- Jangas

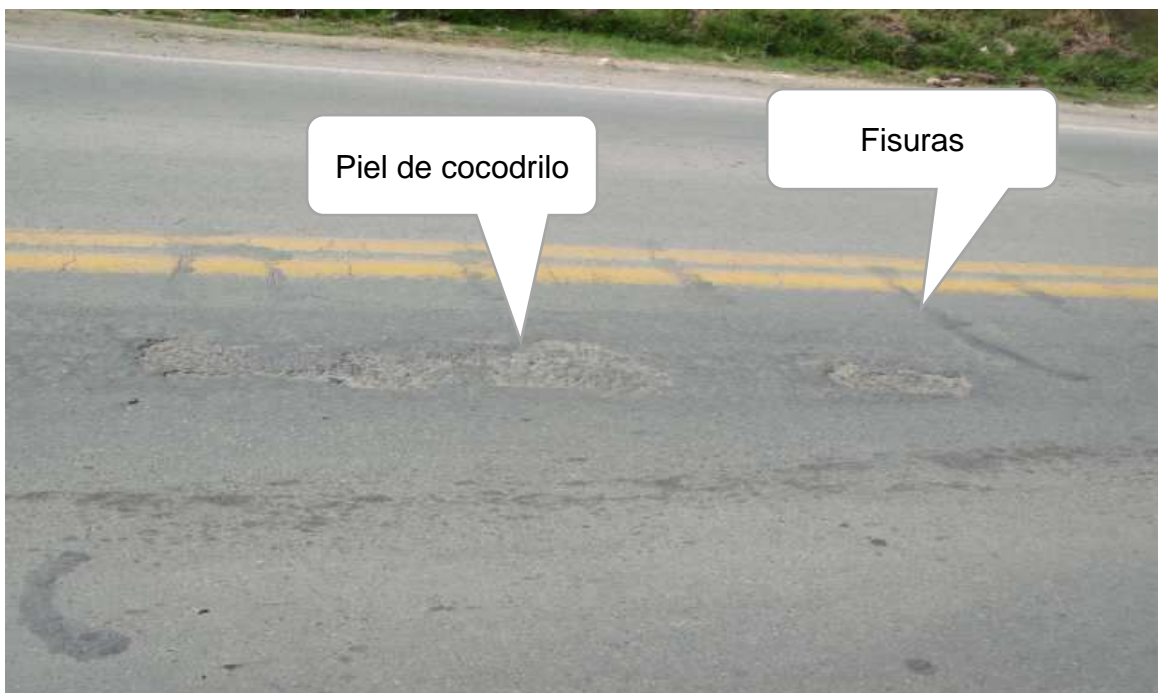
Gráfico 2. Carretera principal de Huaraz - Caraz tramo Cruce Tarica- Jangas

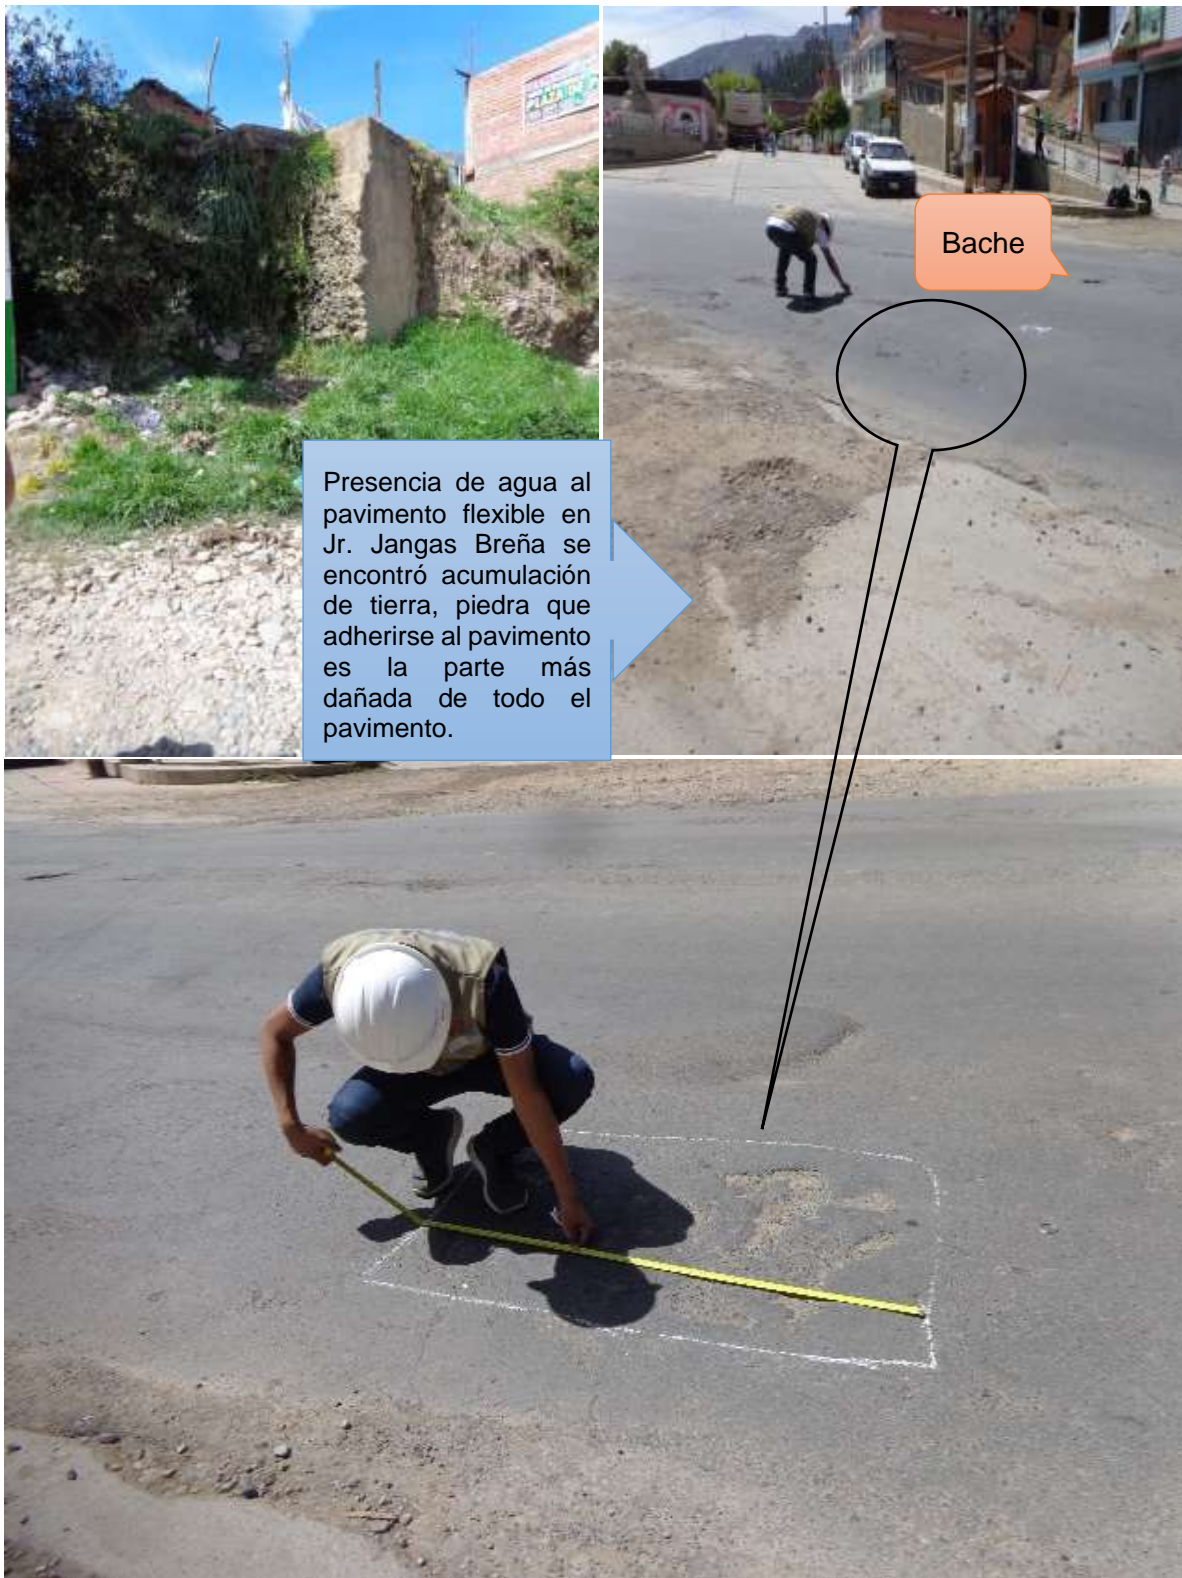
Gráfico 3: Evidencia de las causas del deterioro tramo Cruce Tarica- Jangas

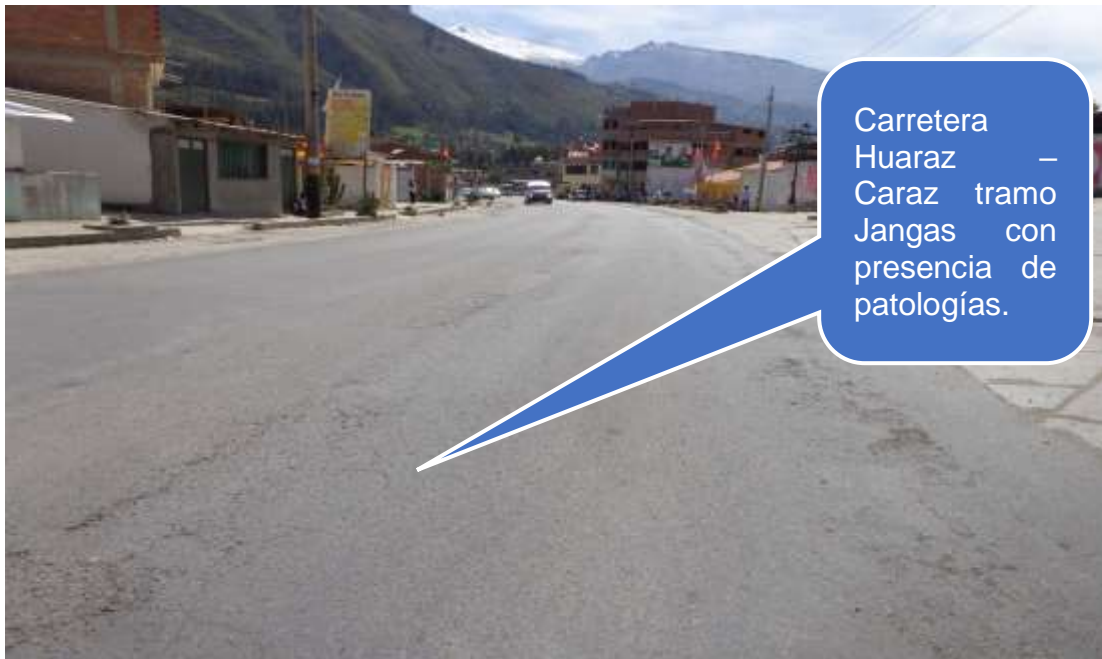
Gráfico 4. Evidencia del estado del pavimento en la carretera de Huaraz – Caraz

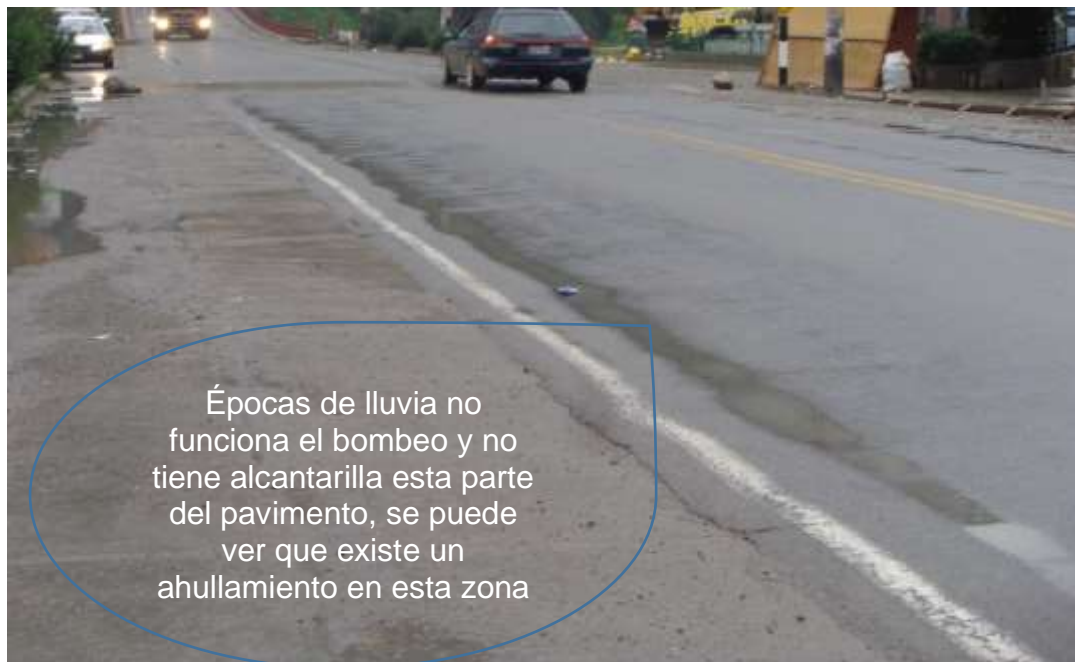
Gráfico 5. Evidencia de analisis, epocas de lluvia del pavimento de Huaraz - Caraz

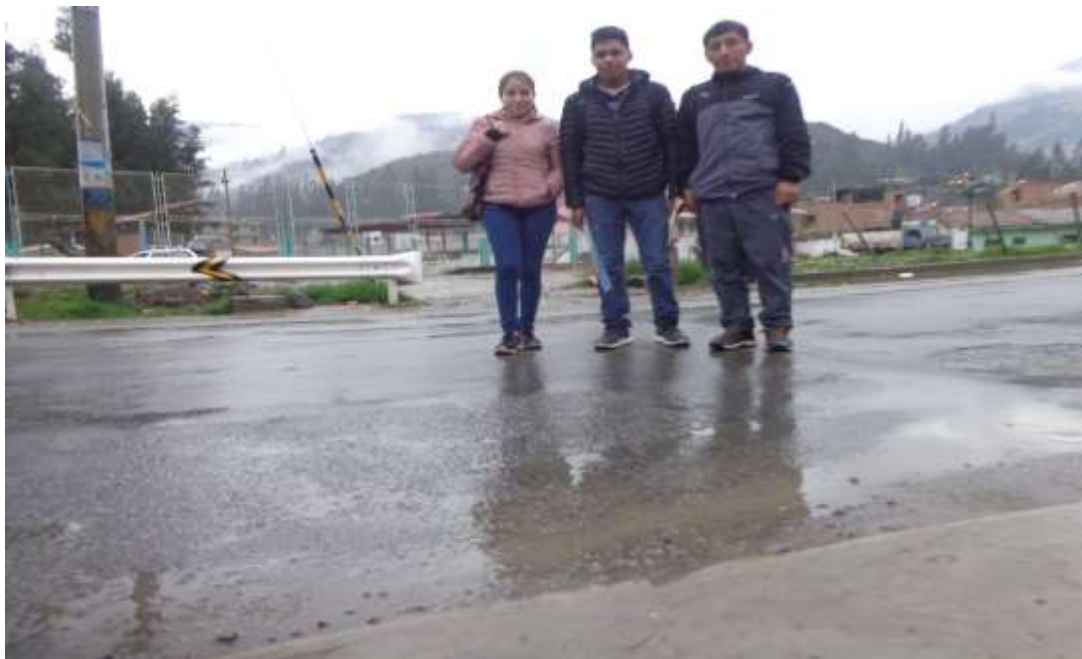
Gráfico 6. Emposamiento de agua en la carretera principal de Huaraz - Caraz
