UNIVERSIDAD CÉSAR VALLEJO

FACULTAD DE INGENIERÍA Y ARQUITECTURA
ESCUELA PROFESIONAL DE INGENIERÍA CIVIL

**Nivel de severidad usando el método índice de condición en pavimento
flexible de la avenida Canto Grande, 2019**

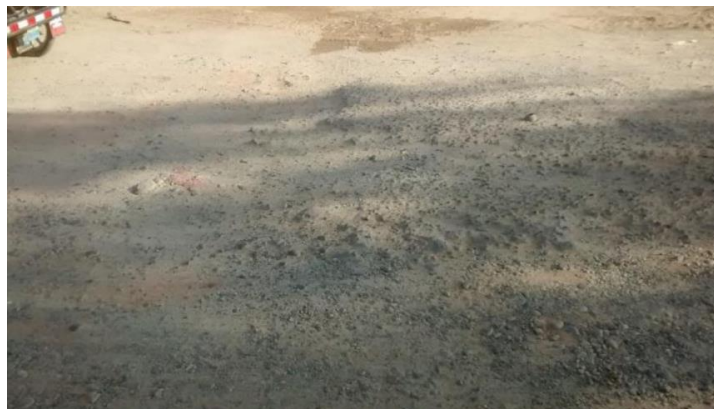
Figura 16 Depresiones en la superficie del pavimento

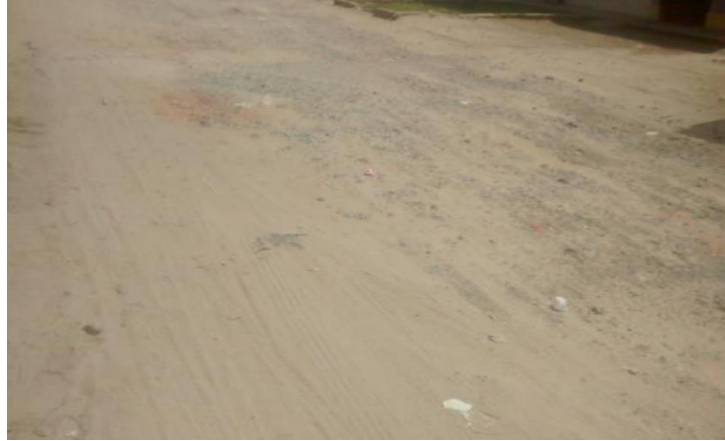
Figura 17 Pulimiento y desprendimiento del agregado

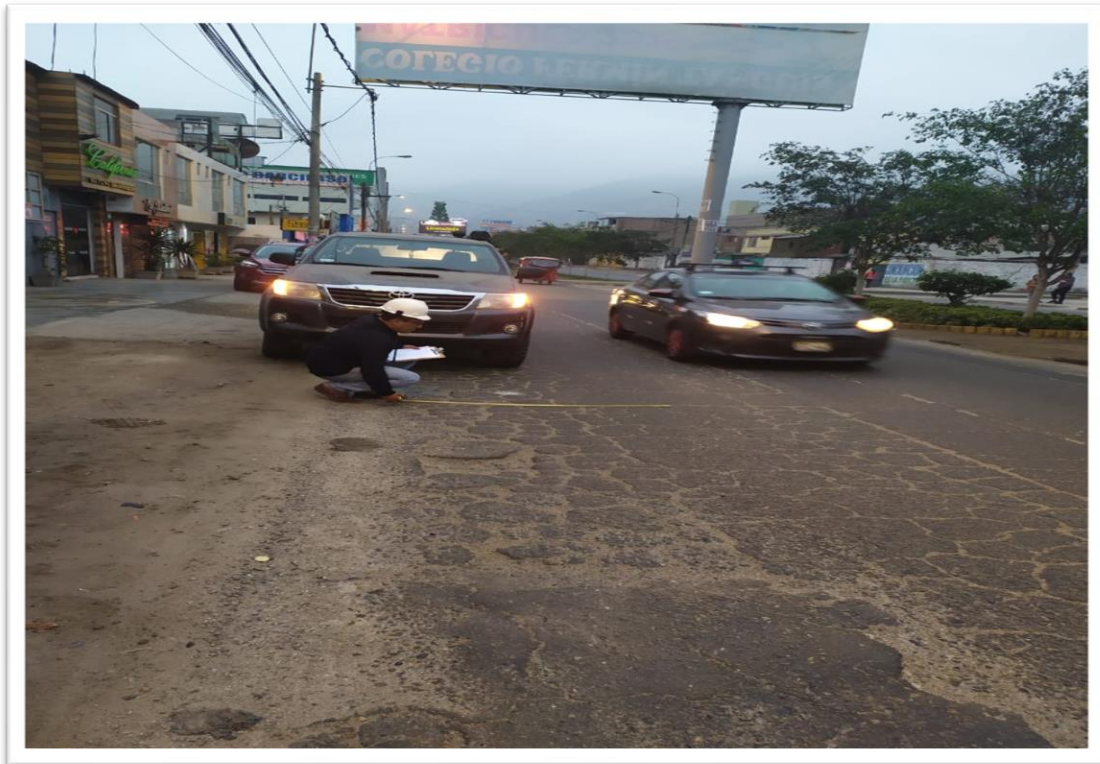
FALLA PIEL DE COCODRILO (Nivel de severidad Alto)

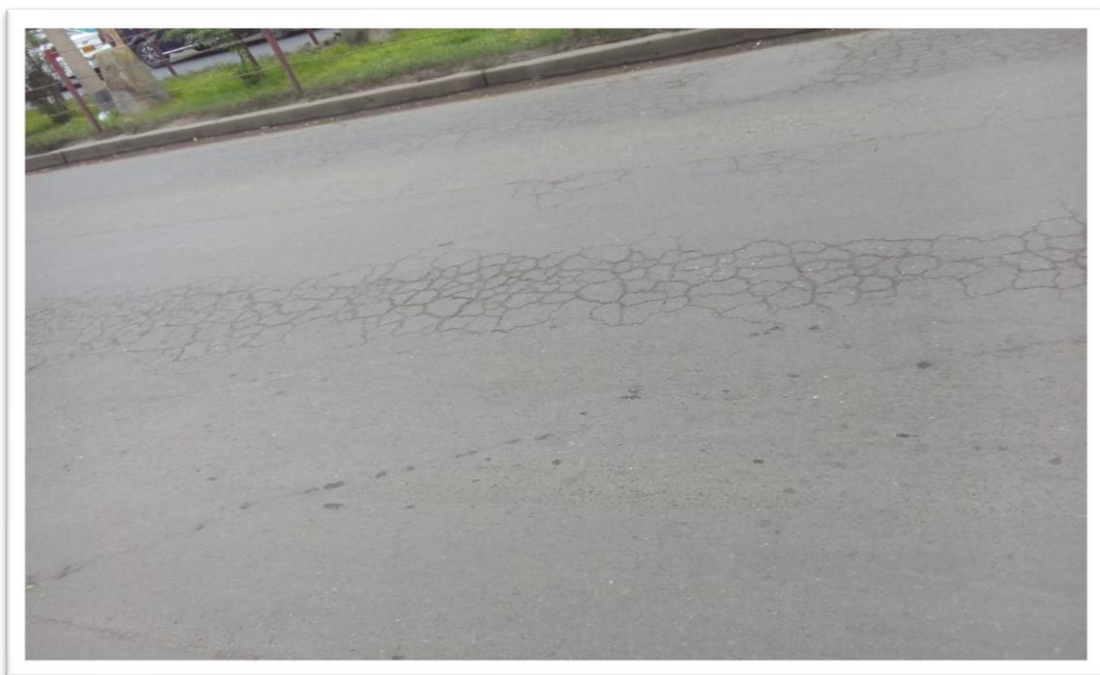
FALLA PIEL DE COCODRILO (Nivel de severidad Bajo)

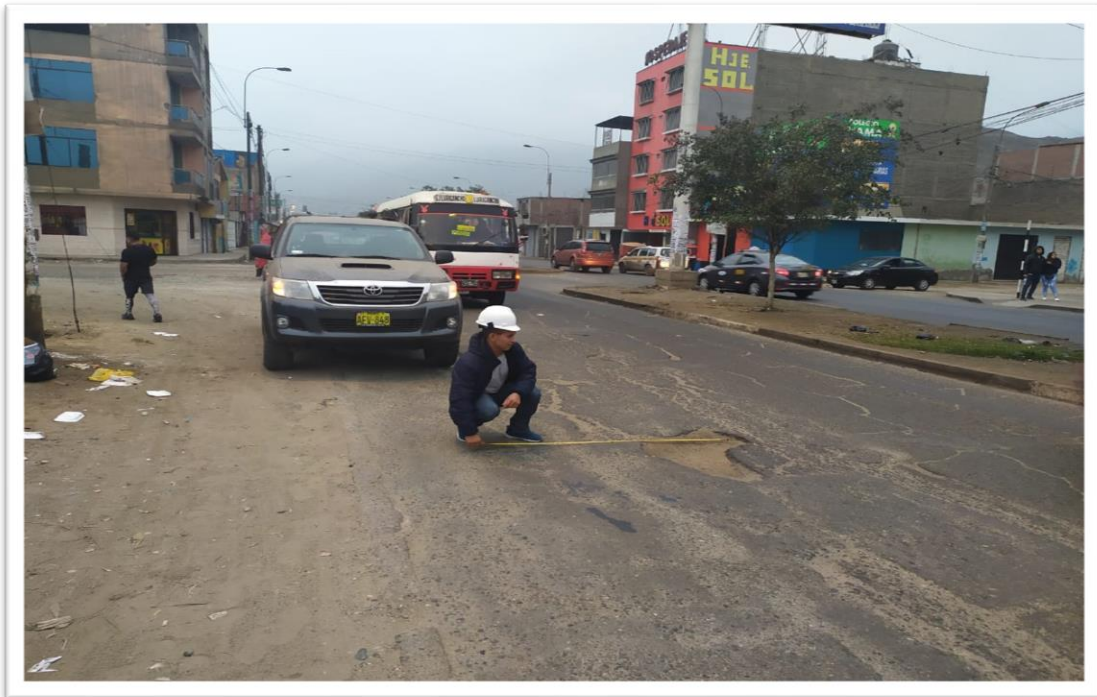
FALLA HUECOS (Nivel de severidad Alto)

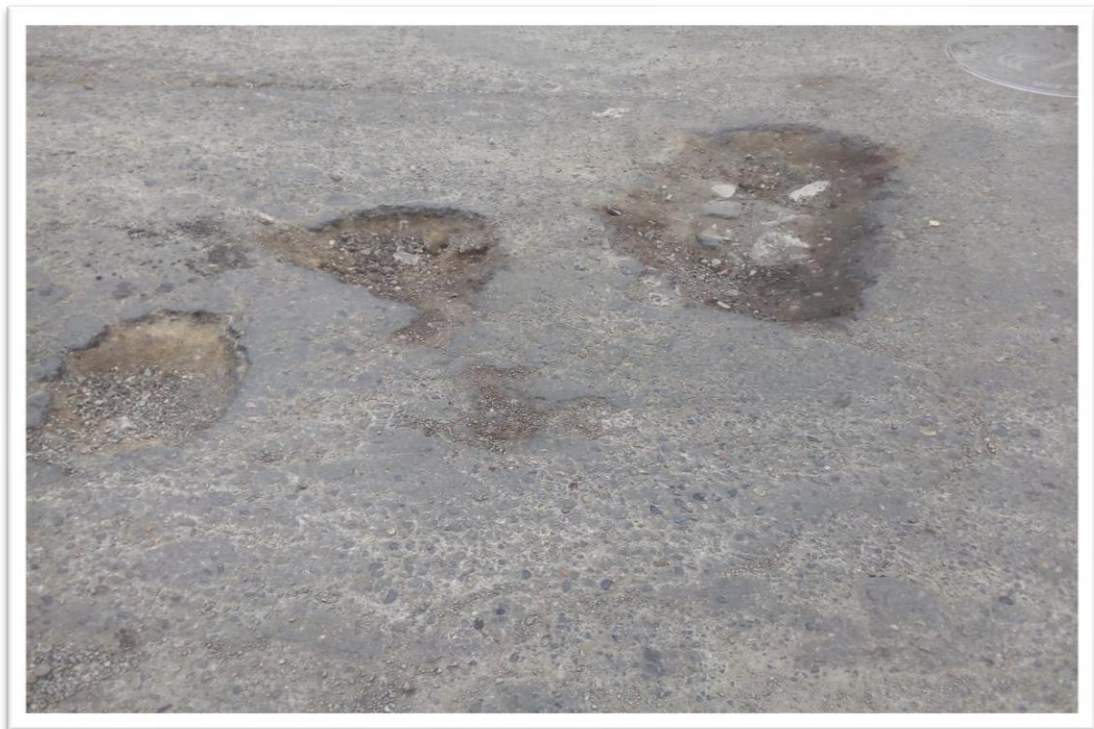
FALLA HUECOS (Nivel de severidad Intermedio)

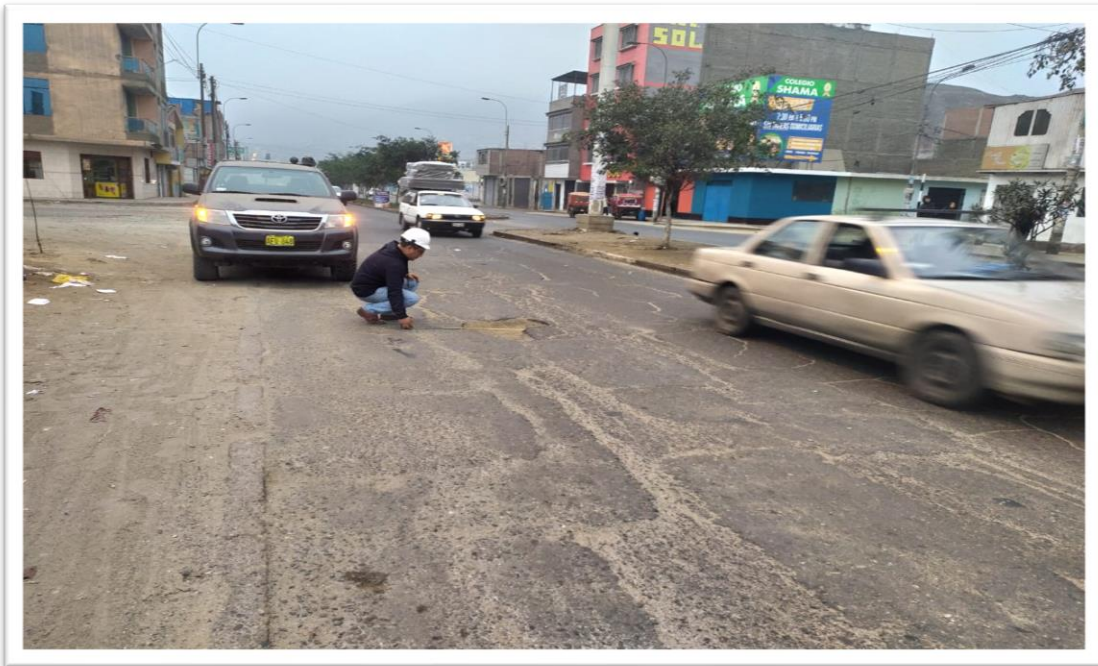
FALLA GRIETAS LONGITUDINALES Y TRANSVERSALES

(Nivel de severidad Alto)

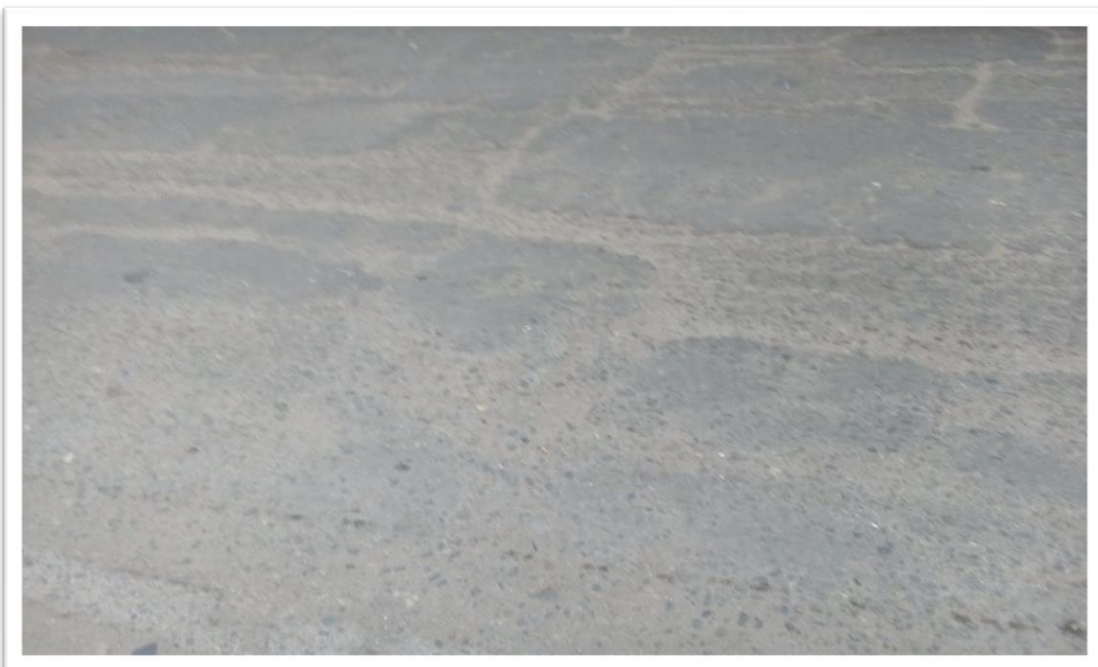
FALLA GRIETAS LONGITUDINALES Y TRANSVERSALES

(Nivel de severidad Intermedio)

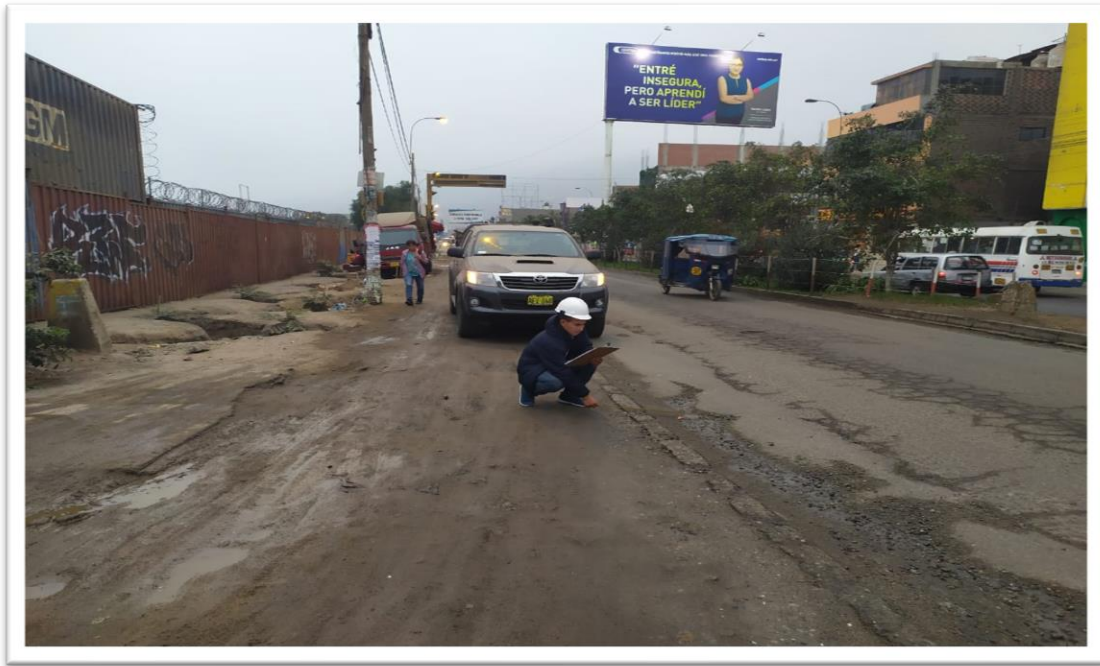
FALLA GRIETA DE BORDE (Nivel de severidad Alto)

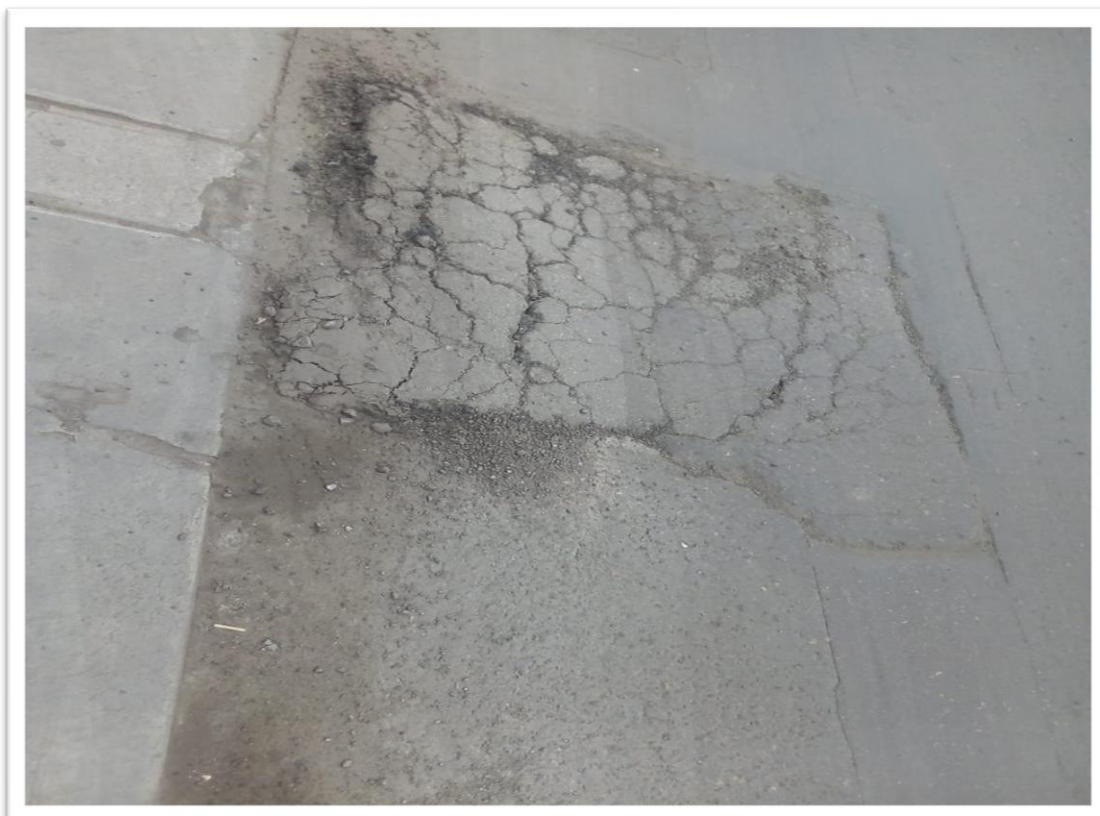
FALLA GRIETA DE BORDE (Nivel de severidad Intermedio)
