**Evaluación Superficial del pavimento rígido aplicando el método
pavement condition index (PCI), en calles del distrito Jesús
Nazareno – Huamanga – Ayacucho.**

TESIS PARA OBTENER EL TÍTULO PROFESIONAL DE:

Ingeniero Civil

2021

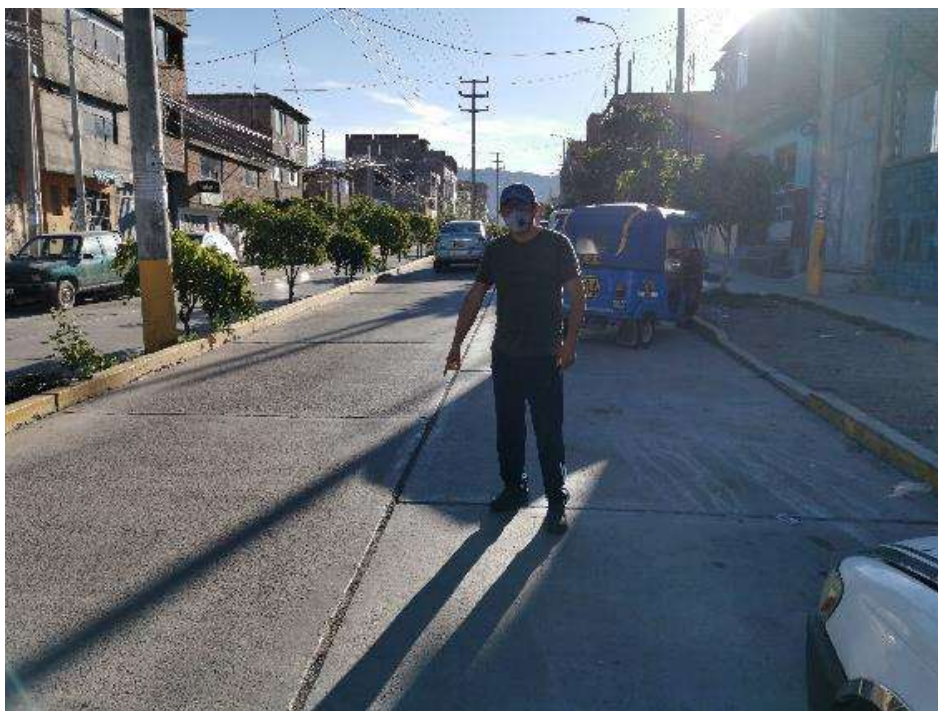
FOTOGRAFIA 01: Pulimiento del pavimento cuadra 09 av. Los Incas (Este – Oeste)

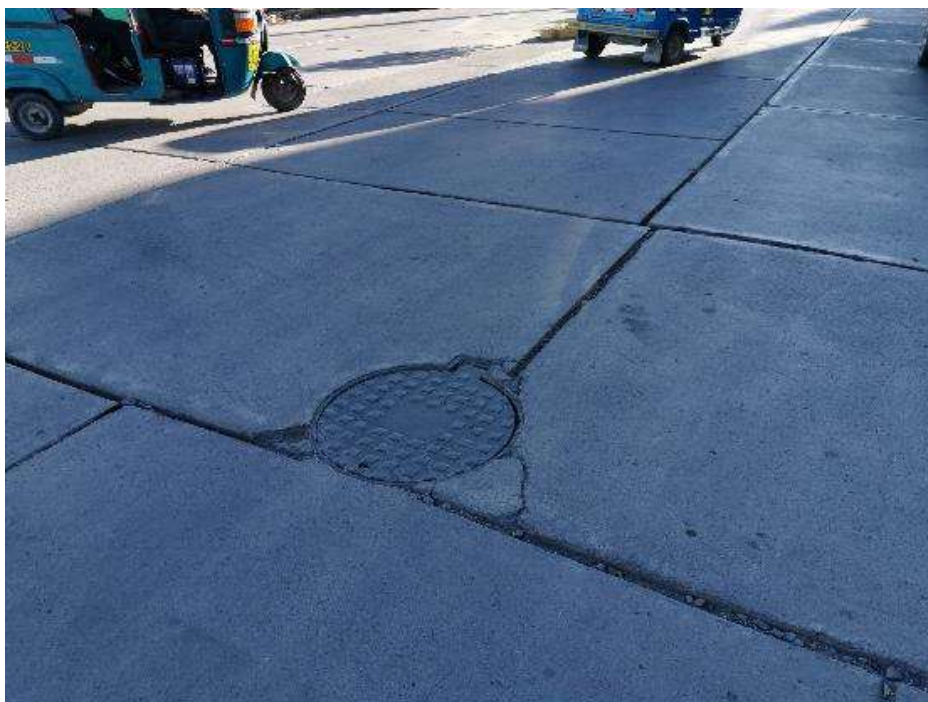
FOTOGRAFIA 02: Grieta de esquina y Sello de junta asfáltica cuadra 08 Av. Los Incas (Oeste - Este)

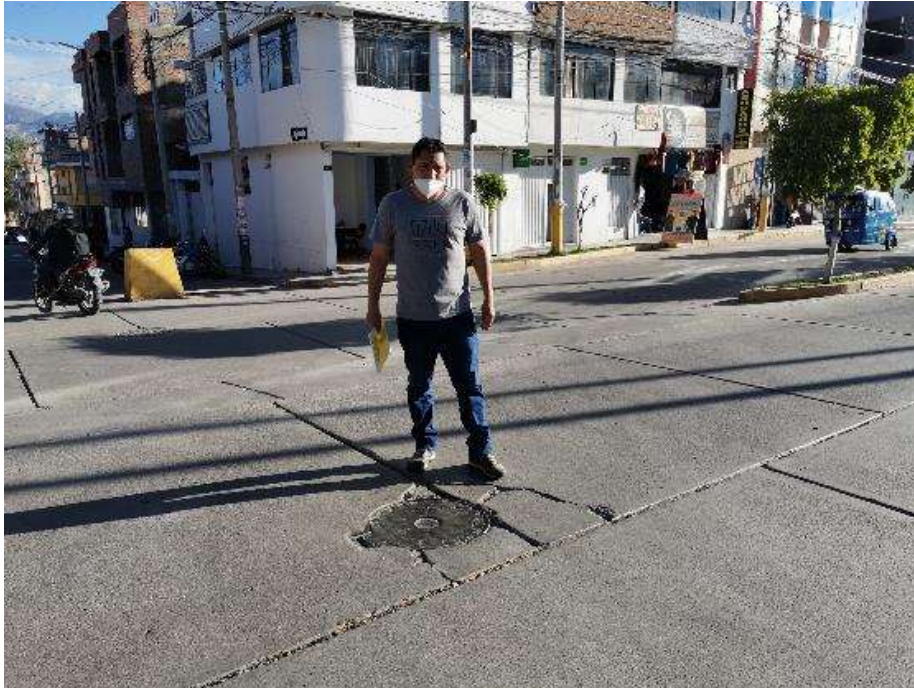
FOTOGRAFIA 03: Grieta de esquina y Sello de junta asfáltica cuadra 05 Av. los incas (Oeste Este)

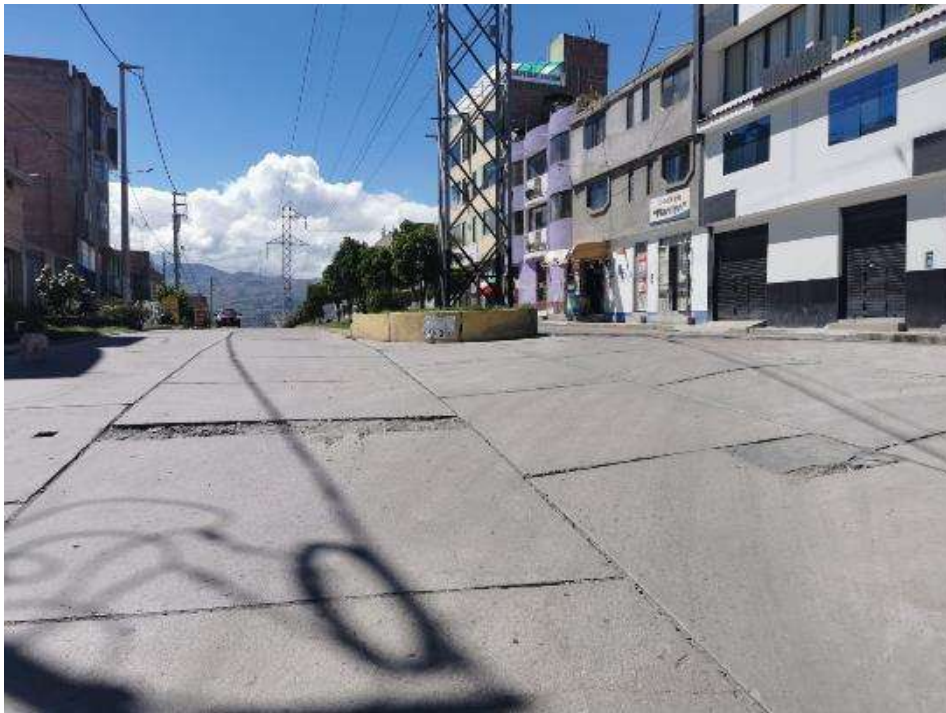
FOTOGRAFIA 04: Parcheo pequeño, pulimiento y sello de junta cuadra 01 Av. San Felipe (norte – sur)

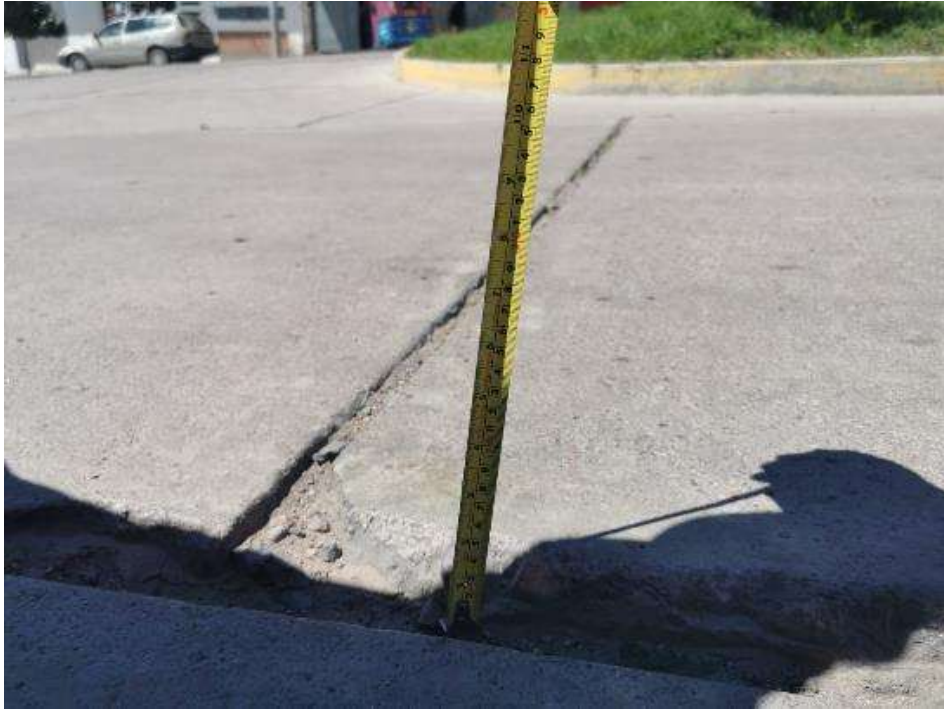
FOTOGRAFIA 05: Escala, Pulimiento del pavimento y Sello de junta cuadra 02 Av. San Felipe (norte – sur)

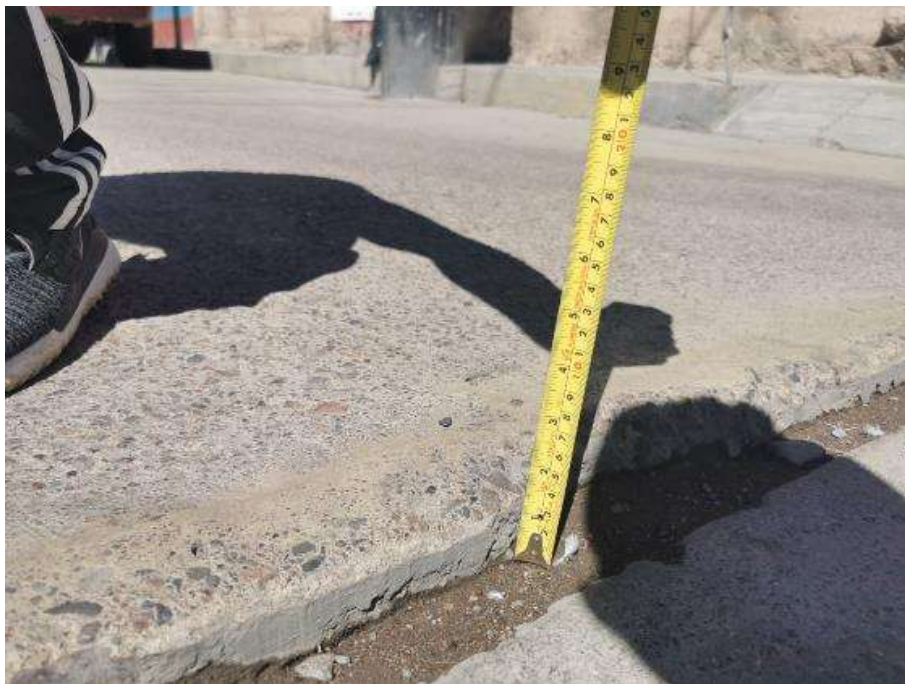
FOTOGRAFIA 06: Escala, Pulimiento y Sello de junta cuadra 09 Jr. Mariano Melgar

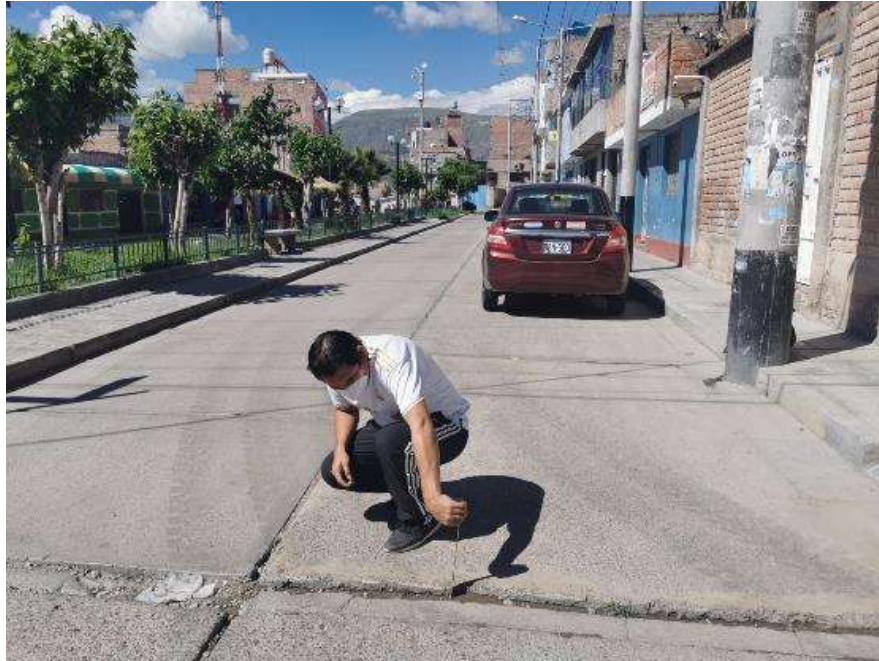
FOTOGRAFIA 07: Escala, Pulimiento y Sello de junta cuadra 09 Jr. Mariano Melgar

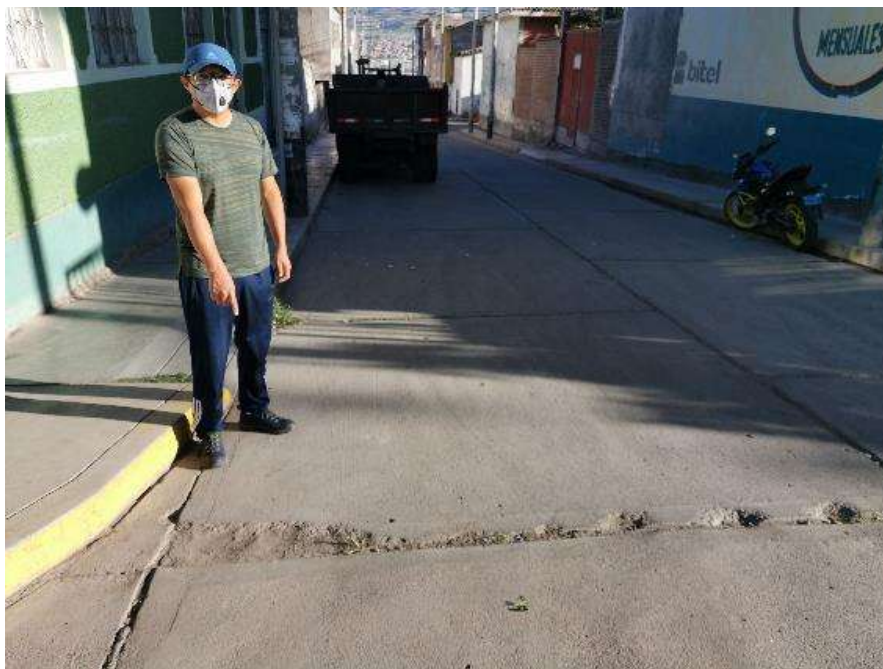
FOTOGRAFIA 08: Escala, Pulimiento Y Sello de junta cuadra 01 Jr. Porras Barnechea

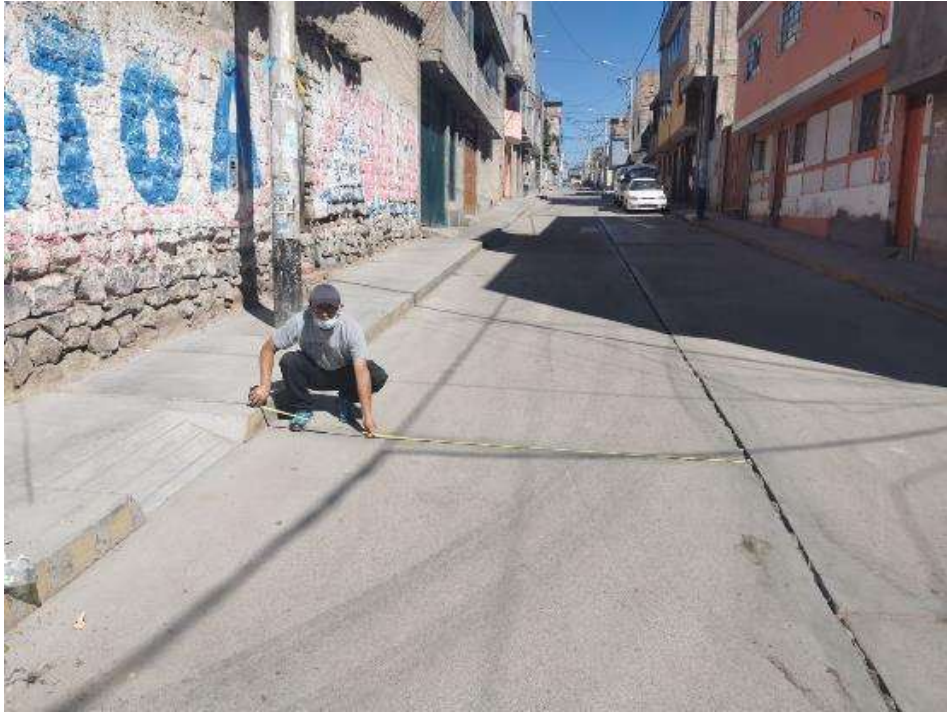
FOTOGRAFIA 09: Pulimiento y Sello de junta cuadra 07 Jr. Porras Barnechea

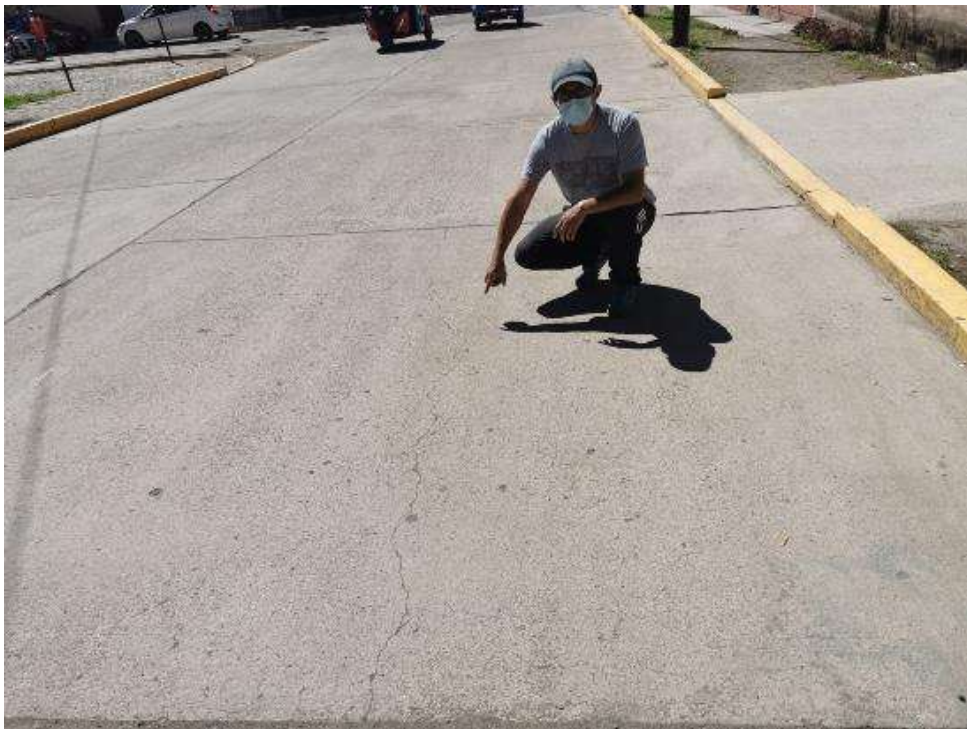
FOTOGRAFIA 10: Grieta lineal, Pulimiento y Sello de junta cuadra 03 Jr. Gervasio
Álvarez
