UNIVERSIDAD CÉSAR VALLEJO

“Evaluación de la carpeta asfáltica del pavimento flexible en la avenida La Marina– Nuevo Chimbote – Ancash 2019”

**TRABAJO DE INVESTIGACIÓN PARA OBTENER EL GRADO ACADÉMICO DE:
Bachiller en Ingeniería Civil**

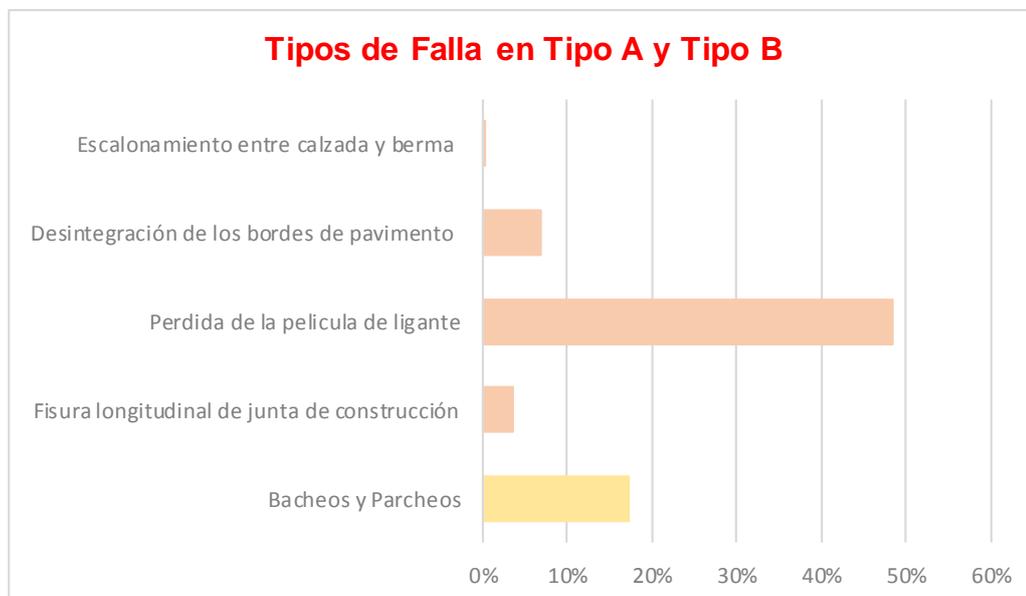
Gráfico N° 1. Reconocimiento de las fallas del pavimento de la Avenida La Marina.

Descripción: Se pudo visualizar en el gráfico N° 1 que las fallas mencionadas son las fallas encontradas en la evaluación de la Avenida La Marina. Asimismo, se distinguió una gran variación en cada una de ellas debido a que existían más fallas que otras y se estableció por porcentajes de hallazgo en el pavimento.

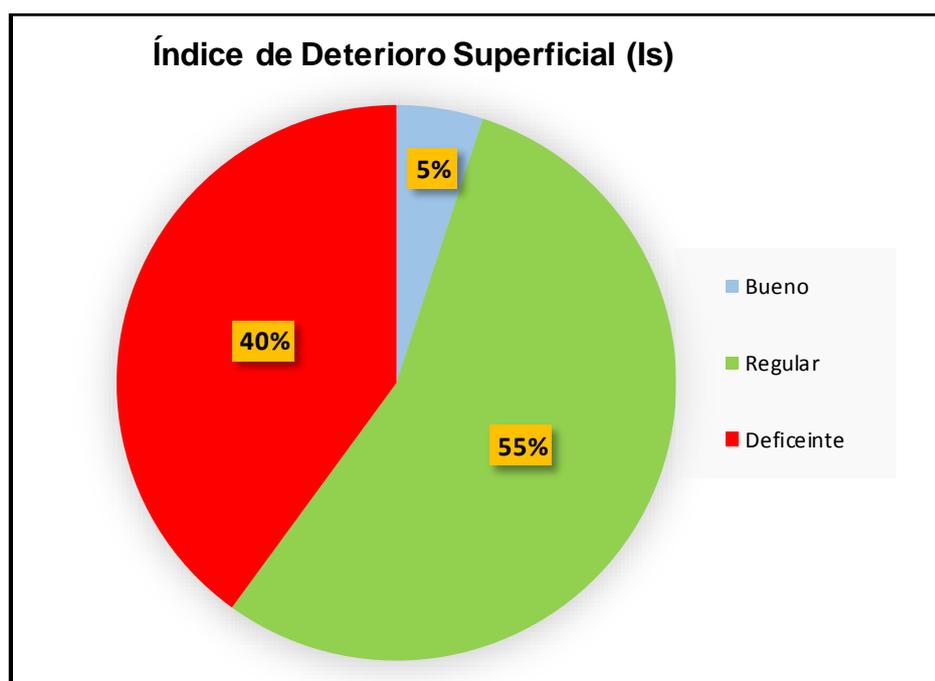
Gráfico N° 3. Cálculo del Índice de Deterioro Superficial (Is).

Descripción: Se llegó a visualizar en el gráfico N° 3 que se mostraron todos los datos del Is de la Avenida La Marina por ello se calculó el Is promedio para saber el estado de superficie de la carpeta asfáltica por lo cual resultó ser un pavimento de estado regular y deficiente a la vez por tener los porcentajes más elevados.

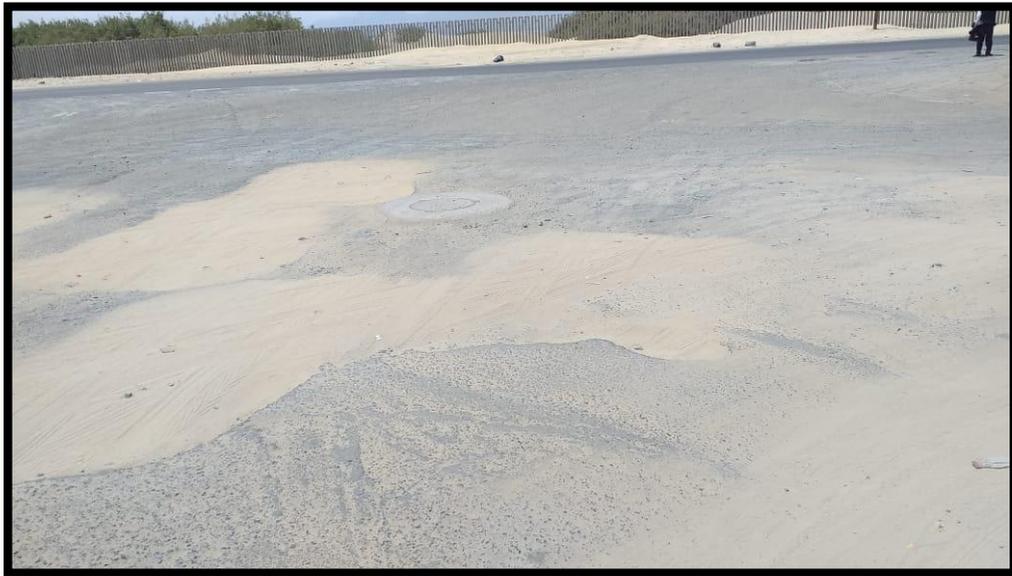
Fotografía N° 4. Identificación de falla Tipo A con relleno de agregado fino por los mismos pobladores de la zona.

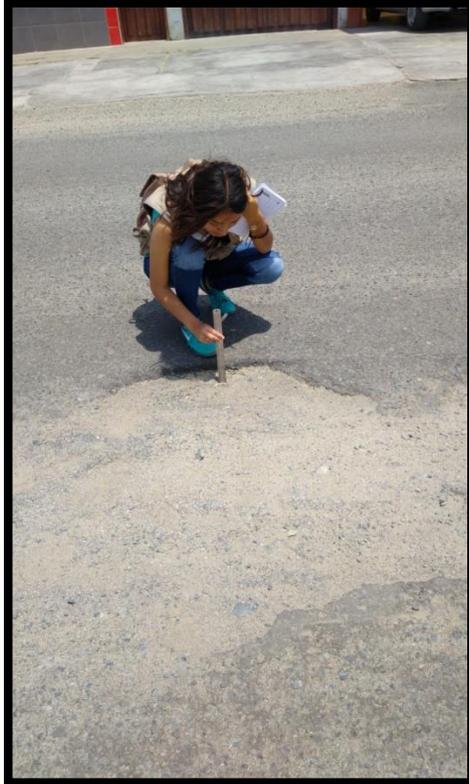
Fotografía N° 5. Medición de la falla tipo B obteniendo su profundidad.

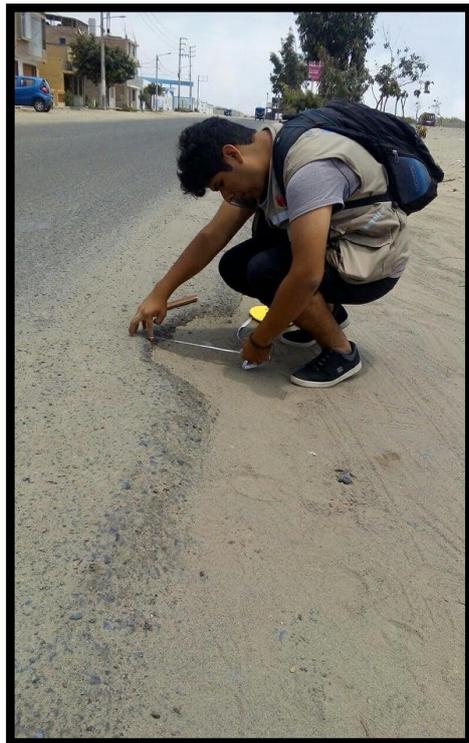
Fotografía N° 6. Medición de la falla tipo B obteniendo su ancho.
