**“Tipos de Patologías del puente Nicolas Dueñas ubicado sobre el rio
Rímac, Lima Metropolitana, 2019”**

**TRABAJO DE INVESTIGACIÓN PARA OBTENER EL GRADO ACADÉMICO DE:
Bachiller en Ingeniería Civil**

Mateo Bustamante, Adrian (ORCID: 0000-0002-5132-3876)

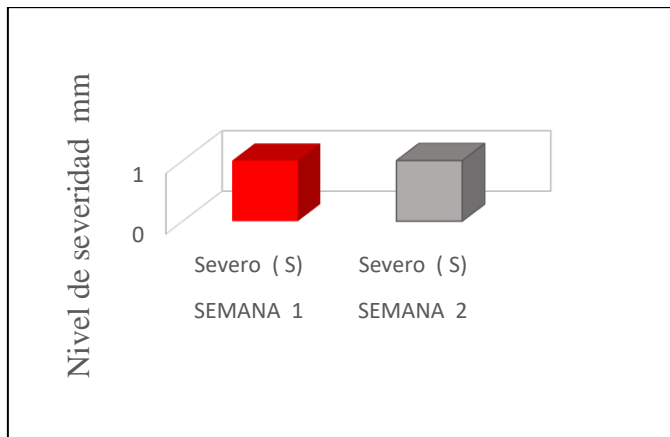
Figura 6. Nivel de severidad por fisuras en vigas del puente Nicolas Dueñas, ubicado sobre el rio Rímac, Lima Metropolitana 2019.

Interpretación: Durante las dos oportunidades de visitas realizadas para el registro de los tipos de patologías se obtuvo como resultado de coincidencia ,es decir las fisuras representan un nivel severo con el valor de medición respecto a su espesor $S > 1\text{mm}$, Según Vidal las fisuras lo clasifican de acuerdo a su espesor por Niveles de severidad : severo $S > 1\text{mm}$. (Vidal,2017,p.21).

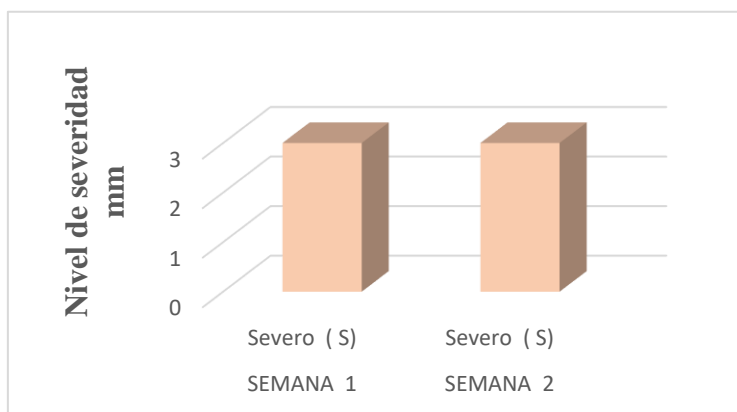
Figura 7. Nivel de severidad por grietas en tablero del puente Nicolas Dueñas, ubicado sobre el rio Rímac, Lima Metropolitana 2019

Interpretación: De la figura ilustrado número 7, durante las dos oportunidades de visitas realizadas para el registro de los tipos de patologías se obtuvo como resultado de coincidencia ,es decir las grietas representan en tablero un nivel severo (s) con el valor de medición **S > 3mm** respecto a su espesor. Las grietas lo clasifican de acuerdo a su espesor por Niveles de severidad: Severo (S): $S > 3\text{mm}$. (Vidal,2017,p.21).

- Durante la inspección del puente Nicolas Dueñas a través de la observación se identificó el tipo de patología por grietas específicamente sobre el tablero con un nivel severo superior a los 3 mm respecto a su espesor , mientras BOULANGGER, Jeen (2018) en su tesis desarrollado determinación y evaluación de patologías en el puente Débora norte, ubicado en la progresiva km 66+282 de la carretera pe - 01n, distrito de Pariñas, provincia de talara, departamento de Piura, mayo 2018 registro patologías por grietas ,pero hasta 2mm respecto a su espesor, comparado con el resultado de mi trabajo no coincidimos ,ya que le arrojó un valor de la grieta hasta 2mm, mientras en mi trabajo de investigación el resultado que obtuve es que las grietas le corresponde el nivel severo (s) , es decir $s > 3$ **mm**. En ambos resultados obtenidos en si las grietas se identificó sobre el tablero del puente, Además cabe añadir que ambos investigadores realizamos la investigación en diferentes ciudades , lo cual difiere los resultados mencionados.

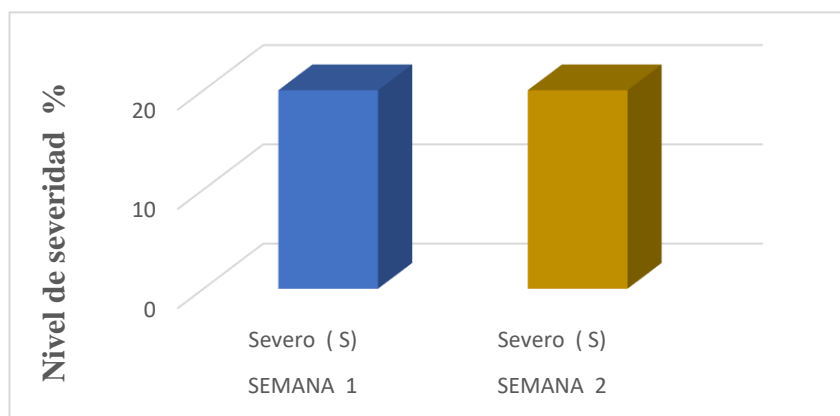
Figura 8. Nivel de severidad por eflorescencia en tablero del puente Nicolas Dueñas, ubicado sobre el rio Rímac, Lima Metropolitana 2019.

- 3.** Recomiendo también que necesita una intervención inmediata el tablero del puente Nicolas Dueñas porque presenta patología por eflorescencia en el tablero requiere un mantenimiento correctivo para evitar su prolongación defectuosa y de esa manera evitar la falla estructural inoportuno que cobraría pérdidas humanas y económicas .

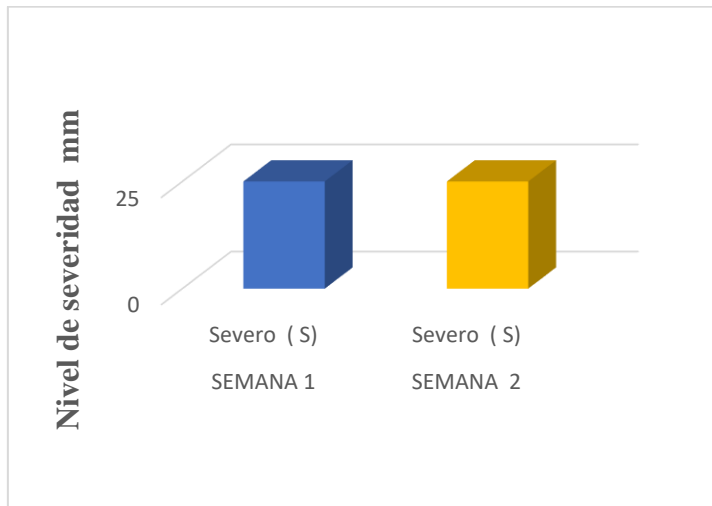
Figura 9. Nivel de severidad por degradación en estribos del puente Nicolas Dueñas, ubicado sobre el río Rímac, Lima Metropolitana 2019.

Interpretación : Del grafico ilustrado número 9, durante las dos oportunidades de visitas realizadas para el registro de los tipos de patologías se obtuvo como resultado de coincidencia ,es decir la degradación representa un nivel severo (s) con el valor de medición Severo (s) sobre los estribos $S > 25 \text{ mm}$ con respecto a su espesor. La degradación lo clasifica de acuerdo a su espesor por Niveles : Severo (s) $S > 25\text{mm}$. (Vidal ,2017,p.21).

2019, se identificó en el estribo patologías por degradación de nivel severo (s) $S > 25\text{mm}$ respecto a su espesor. Mientras para el autor Farfán (2018), las degradaciones se dan sobre el concreto que son por lo general pequeñas, debido a factores de presiones de carga, dando como resultado la variación geométrica del concreto. (p.69), en partes coincido con la investigación desarrollada por el autor de la existencia de patologías por degradación en el concreto, pero no existe similitud de degradación frente al grado de intensidad obtenido por ambos investigadores.

- 4.** Frente a manifestación patológica por Degradación en estribo del Puente Nicolas Dueñas recomiendo hacer llamado al MTC (Ministerio de Transporte y Comunicaciones) junto con la PNP (Policía Nacional del Perú) regularizar la transitabilidad de los vehículos en función a capacidad Bruta con respecto al Puente mencionado con anterioridad.

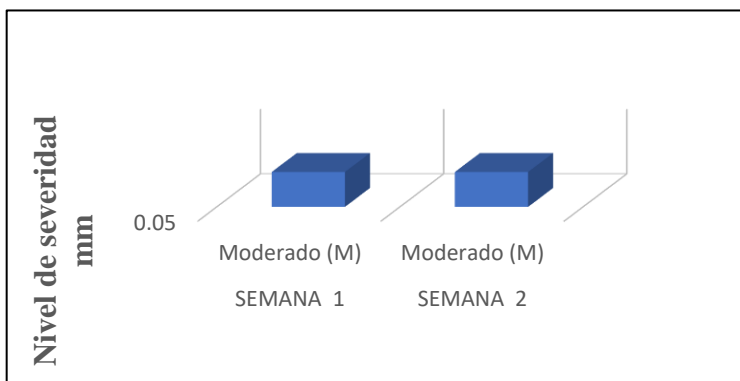
Figura 10. Nivel de severidad por fisuras en tablero del puente Nicolas Dueñas, ubicado sobre el rio Rímac, Lima Metropolitana 2019.

Interpretación : Del grafico ilustrado número 10, durante las dos oportunidades de visitas realizadas para el registro de los tipos de patologías se obtuvo como resultado de coincidencia ,es decir las fisuras representan un nivel moderado (M) sobre los tablero $0.05 \text{ mm} < M \leq 1\text{mm}$ con respecto a su espesor.

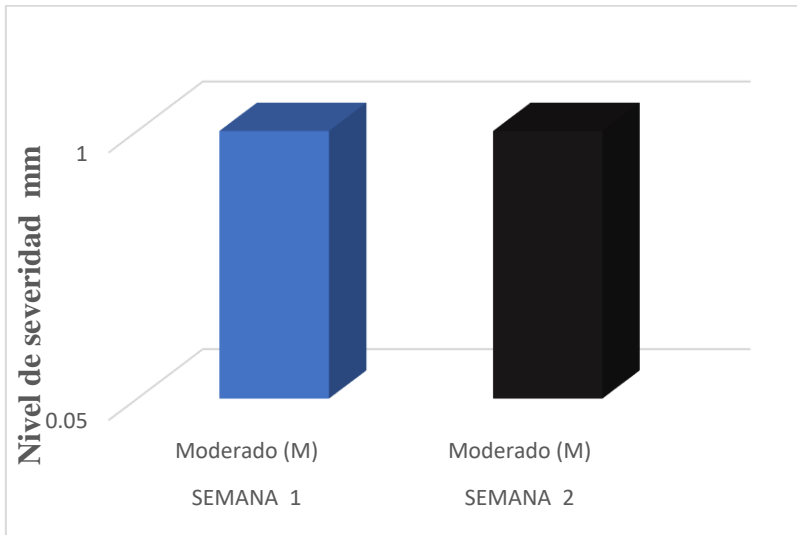
Figura 11. Nivel de severidad por fisuras en estribo del puente Nicolas Dueñas, ubicado sobre el rio Rímac, Lima Metropolitana 2019.

Interpretación : Del grafico ilustrado número 11, durante las dos oportunidades de visitas realizadas para el registro de los tipos de patologías se obtuvo como resultado de coincidencia ,es decir las fisuras representan un nivel moderado (M) sobre los estribos $0.05 \text{ mm} < M \leq 1\text{mm}$ con respecto a su espesor.

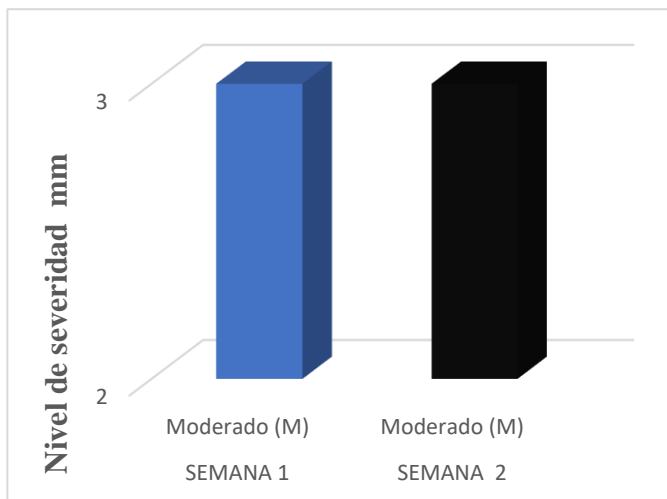
Figura 12. Nivel de severidad por Grietas en vigas del puente Nicolas Dueñas, ubicado sobre el rio Rímac, Lima Metropolitana 2019.

Interpretación : Del grafico ilustrado número 12, durante las dos oportunidades de visitas realizadas para el registro de los tipos de patologías se obtuvo como resultado de coincidencia ,es decir las Grietas representan un nivel moderado (M) sobre las vigas $2\text{ mm} < M \leq 3\text{mm}$ con respecto a su espesor.

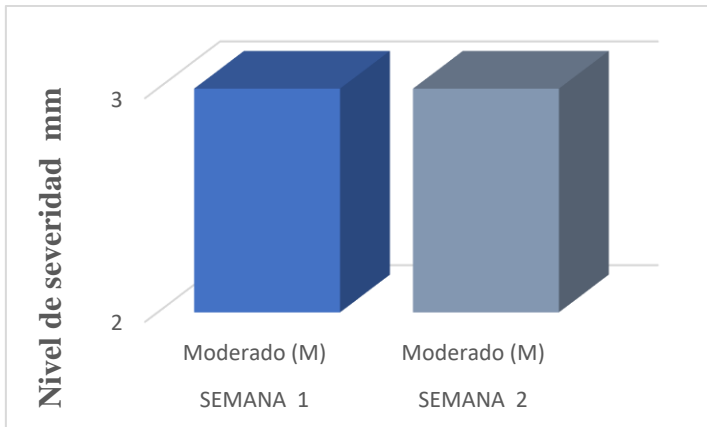
Figura 13. Nivel de severidad por Grietas en estribo del puente Nicolas Dueñas, ubicado sobre el rio Rímac, Lima Metropolitana 2019.

Interpretación : Del grafico ilustrado número 13, durante las dos oportunidades de visitas realizadas para el registro de los tipos de patologías se obtuvo como resultado de coincidencia ,es decir las Grietas representan un nivel moderado (M) sobre los estribos $2\text{mm} < M \leq 3\text{mm}$ con respecto a su espesor.

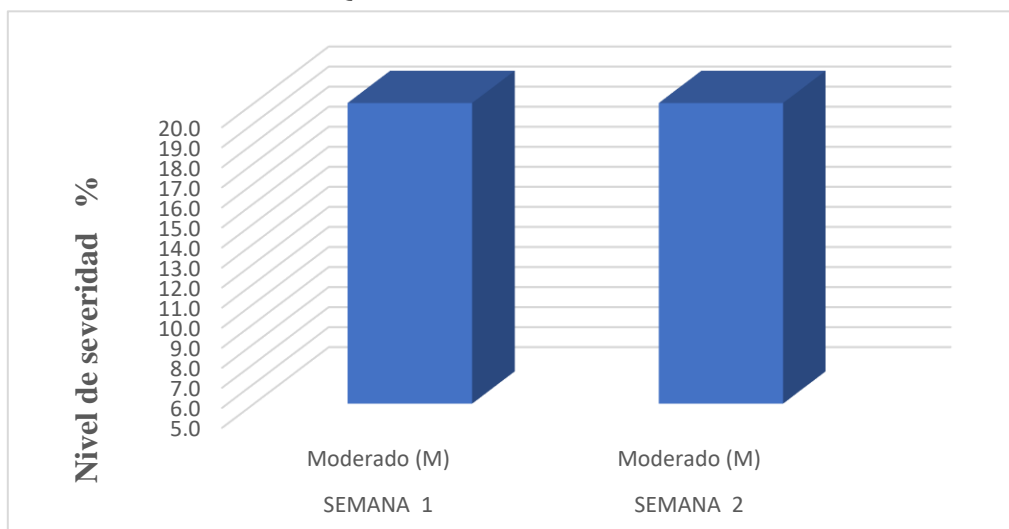
Figura 14. Nivel de severidad por eflorescencia en viga del puente Nicolas Dueñas, ubicado sobre el río Rímac, Lima Metropolitana 2019.

Interpretación : Del grafico ilustrado número 14, durante las dos oportunidades de visitas realizadas para el registro de los tipos de patologías se obtuvo como resultado de coincidencia ,es decir las eflorescencias representan un nivel moderado (M) sobre las vigas $5\% < M \leq 20\%$ con respecto a su espesor.

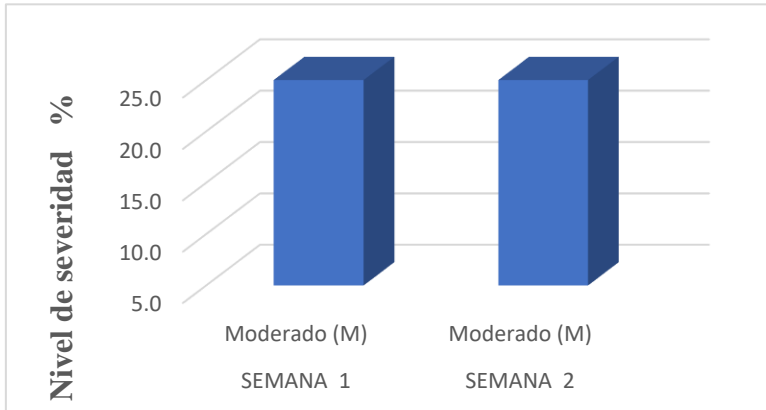
Figura 15. Nivel de severidad por eflorescencia en estribo del puente Nicolas Dueñas, ubicado sobre el río Rímac, Lima Metropolitana 2019.

Interpretación : Del grafico ilustrado número 15, durante las dos oportunidades de visitas realizadas para el registro de los tipos de patologías se obtuvo como resultado de coincidencia ,es decir las eflorescencias representan un nivel moderado (M) sobre el estribo $5\% < M \leq 20\%$ con respecto a su espesor.

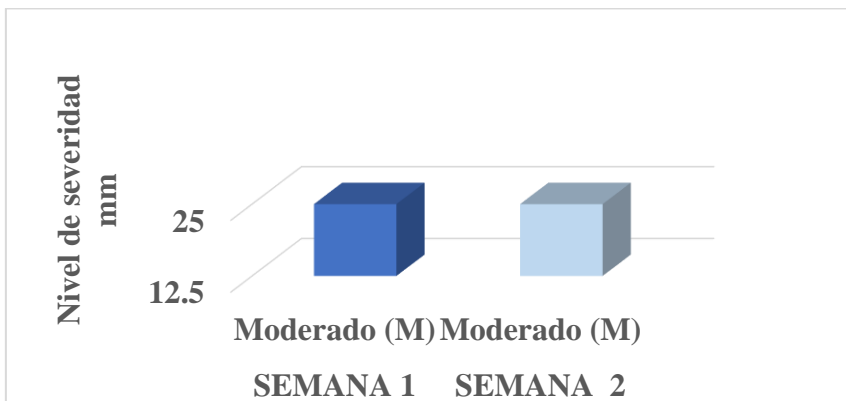
Figura 16. Nivel de severidad por degradación en viga el puente Nicolas Dueñas, ubicado sobre el río Rímac, Lima Metropolitana 2019.

Interpretación : Del grafico ilustrado número 16, durante las dos oportunidades de visitas realizadas para el registro de los tipos de patologías se obtuvo como resultado de coincidencia ,es decir la degradación representan un nivel moderado (M) sobre la viga **12.5 mm < M ≤ 25 mm** con respecto a su espesor.

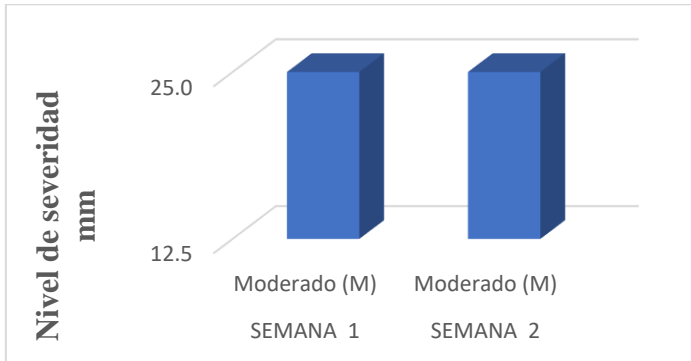
Figura 17. Nivel de severidad por degradación en tablero del puente Nicolás Dueñas, ubicado sobre el río Rímac, Lima Metropolitana 2019.

Interpretación : Del grafico ilustrado número 17, durante las dos oportunidades de visitas realizadas para el registro de los tipos de patologías se obtuvo como resultado de coincidencia ,es decir la degradación representan un nivel moderado (M) sobre el tablero **12.5 mm < M ≤ 25 mm** con respecto a su espesor.

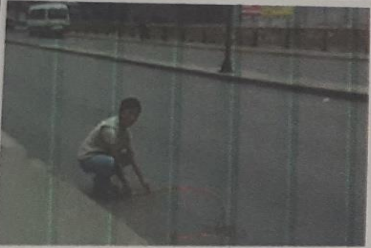
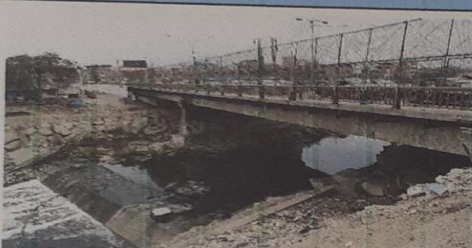
Ficha # 1. de recoleccion de datos				
FECHA:	06/11/2019	HORA :		
PUENTE :	Nicolas Dueñas			
LUGAR:	Av . Nicolas Dueñas			
LOCALIDAD O ZONA:	Interseccion Cercado de Lima - San Martin de Porres			
RESPONSABLE DE INSPECCION	Mateo Bustamante Adrian			
FOTOGRAFÍAS

ELEMENTO DEL PUENTE		TIPO DE PATOLOGIA		DESCRIPCION DE CALIFICACION
TABLERO		FISURAS		LEVE (L) MODERADO (M) SEVERO (S)
CALIFICACION	UNIDAD mm (ESPESOR)	RESULTADO	REVISADO	
Leve	L ≤ 0.05 mm		APELLIDOS Y NOMBRES BENDEZU ROMERO LENIN MIGUEL	
Moderado	0.05 mm < M ≤ 1mm		FIRMA

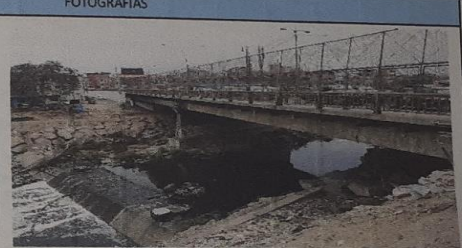
Ficha # 2. de recoleccion de datos				
FECHA:	06/11/2019	HORA :		
PUENTE :	Nicolas Dueñas			
LUGAR:	Av . Nicolas Dueñas			
LOCALIDAD O ZONA:	Interseccion Cercado de Lima - San Martin de Porres			
RESPONSABLE DE INSPECCION	Mateo Bustamante Adrian			
FOTOGRAFÍAS

ELEMENTO DEL PUENTE		TIPO DE PATOLOGIA		DESCRIPCION DE CALIFICACION
VIGAS		FISURAS		LEVE (L) MODERADO (M) SEVERO (S)
CALIFICACION	UNIDAD mm (ESPESOR)	RESULTADO	REVISADO	
Leve	L ≤ 0.05 mm		APELLIDOS Y NOMBRES BENDEZU ROMERO LENIN MIGUEL	
Moderado	0.05 mm < M ≤ 1mm		FIRMA

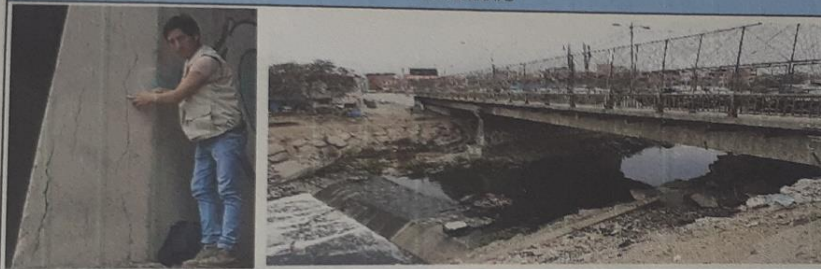
ELEMENTO DEL PUENTE		TIPO DE PATOLOGIA	DESCRIPCION DE CALIFICACION		
ESTRIBOS		FISURAS	LEVE (L)	MODERADO (M)	SEVERO (S)
CALIFICACION	UNIDAD mm (ESPESOR)	RESULTADO	REVISADO		
Leve	$L \leq 0.05 \text{ mm}$		APELLIDOS Y NOMBRES BENDEZU ROMERO LENIN MIGUEL		
Moderado	$0.05 \text{ mm} < M \leq 1 \text{ mm}$	FIRMA	  LENIN MIGUEL BENDEZU ROMERO INGENIERO CIVIL Reg. CIP N° 75361		
Severo	$S > 1 \text{ mm}$

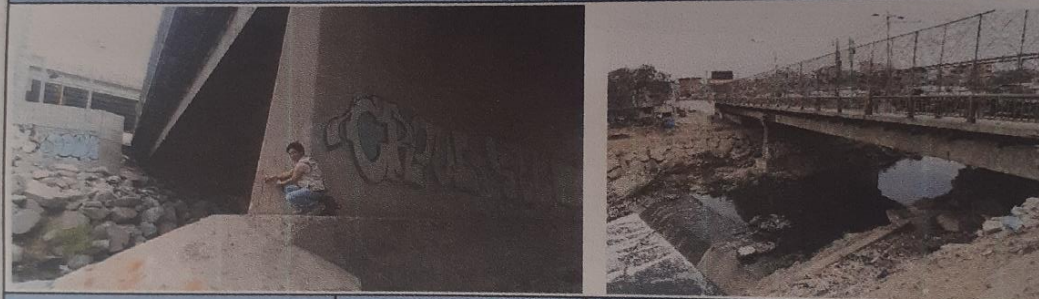
ELEMENTO DEL PUENTE		TIPO DE PATOLOGIA		DESCRIPCION DE CALIFICACION		
ESTRIBOS		GRIETAS		LEVE (L)	MODERADO (M)	SEVERO (S)
CALIFICACION	UNIDAD mm (ESPESOR)	RESULTADO	REVISADO			
Leve	L ≤ 2mm		APELLIDOS Y NOMBRES	CORTIJO NARVAEZ CARLOS ALFREDO		
Moderado	2 mm < M ≤ 3mm		FIRMA	  Ing° Carlos Cortijo Narvaez CIP: 52444		
Severo	S > 3mm

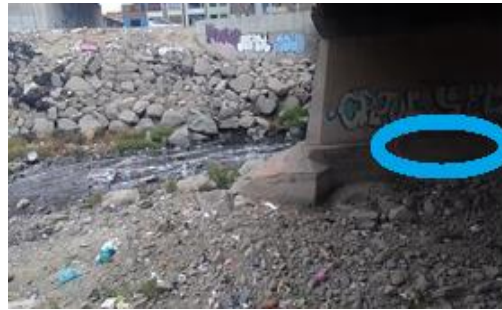
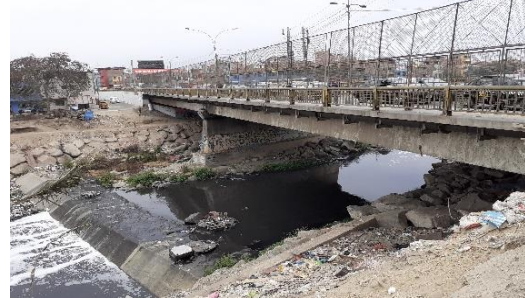
ELEMENTO DEL PUENTE		TIPO DE PATOLOGIA	DESCRIPCION DE CALIFICACION		
ESTRIBO		EFLORESCENCIA	LEVE (L)	MODERADO (M)	SEVERO (S)
CALIFICACION	UNIDAD % (AREA)	RESULTADO	REVISADO		
Leve	$L \leq 5\%$		APELLIDOS Y NOMBRES ARRIOLA MOSCOSO CECILIA		
Moderado	$5\% < M \leq 20\%$		FIRMA		
Severo	$S > 20\%$				
<i>Fuente : Elaboracion propia</i>

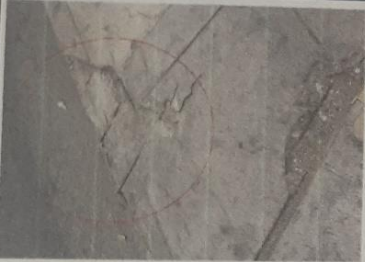
ELEMENTO DEL PUENTE		TIPO DE PATOLOGIA	DESCRIPCION DE CALIFICACION			ELEMENTO DEL PUENTE		TIPO DE PATOLOGIA	DESCRIPCION DE CALIFICACION				
TABLERO		DEGRADACIÓN	LEVE (L)	MODERADO (M)	SEVERO (S)	VIGAS		DEGRADACIÓN	LEVE (L)	MODERADO (M)	SEVERO (S)		
CALIFICACION	UNIDAD mm (ESPESOR)	RESULTADO	REVISADO			CALIFICACION	UNIDAD mm (ESPESOR)	RESULTADO	REVISADO

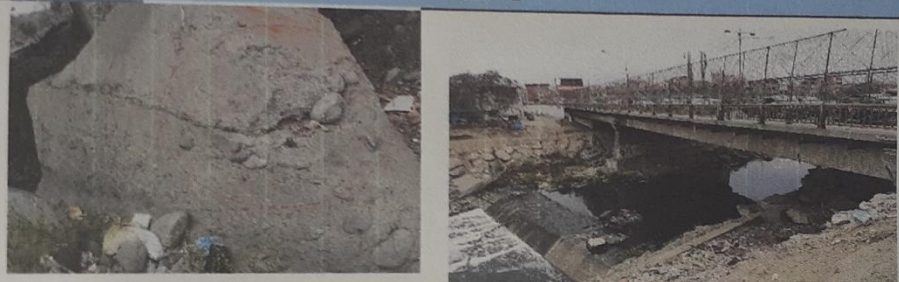
ELEMENTO DEL PUENTE		TIPO DE PATOLOGIA	DESCRIPCION DE CALIFICACION		
ESTRIBO		DEGRADACIÓN	LEVE (L)	MODERADO (M)	SEVERO (S)
CALIFICACION	UNIDAD mm (ESPESOR)	RESULTADO	REVISADO		
Leve	L ≤ 12.5 mm		APELLIDOS Y NOMBRES BENDEZÚ ROMERO LENIN MIGUEL		
Moderado	12.5 mm < M ≤ 25mm		FIRMA	  LENIN MIGUEL BENDEZU ROMERO INGENIERO CIVIL Reg. CIP N° 75361	
Severo	S > 25mm
