**Evaluación superficial del pavimento flexible por el método pci para
mejoramiento de la avenida circulación noroeste, Juliaca-2021**

**TESIS PARA OBTENER EL TÍTULO PROFESIONAL DE:
Ingeniero Civil**

Bach. Apaza Porto, Helber Naider (ORCID: 0000-0002-7349-8351)

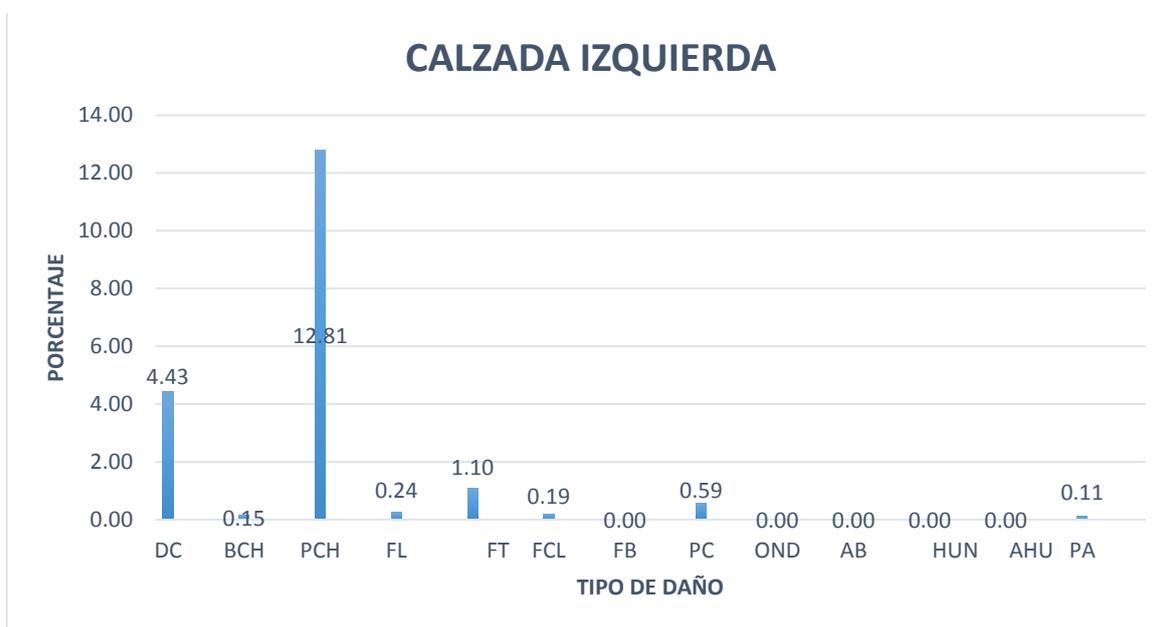
Grafico 2. Porcentaje de daño en la calzada izquierda

Del gráfico 2, se puede comentar que en la calzada izquierda se encontró un 12.81% parcheo, 4.43% de descascaramiento, siendo estos los porcentajes más elevados, también existe 1.10% de fisuras transversales, 0.59% de pieles de cocodrilo, 0.24% en fisuras longitudinales y 0.11% en pérdida de agregados.
