**UNIVERSIDAD CÉSAR VALLEJO**

**Diseño de reforzamiento estructural en viviendas  
autoconstruidas en condición de vulnerabilidad sísmica del  
Asentamiento Humano Valle Hermoso, Parcona - Ica 2020**

**TESIS PARA OBTENER EL TÍTULO PROFESIONAL DE:**

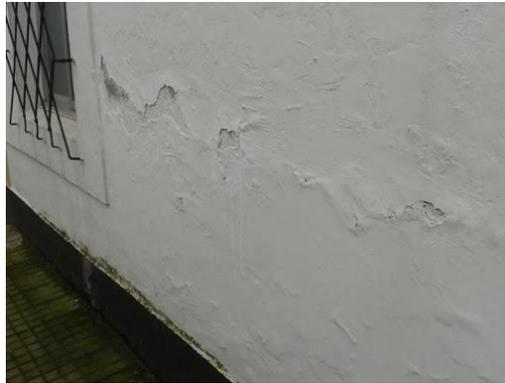
En nuestra visita a campo se contabilizó que el 40% de las casas presentaban eflorescencia, si bien el sector presenta un grado no tan elevado de humedad, pues la falta de presupuesto y soporte técnico, genera que las viviendas tengan este defecto.

FIGURA 7. Muros portantes y no portantes con humedad  
Fuente: Propia

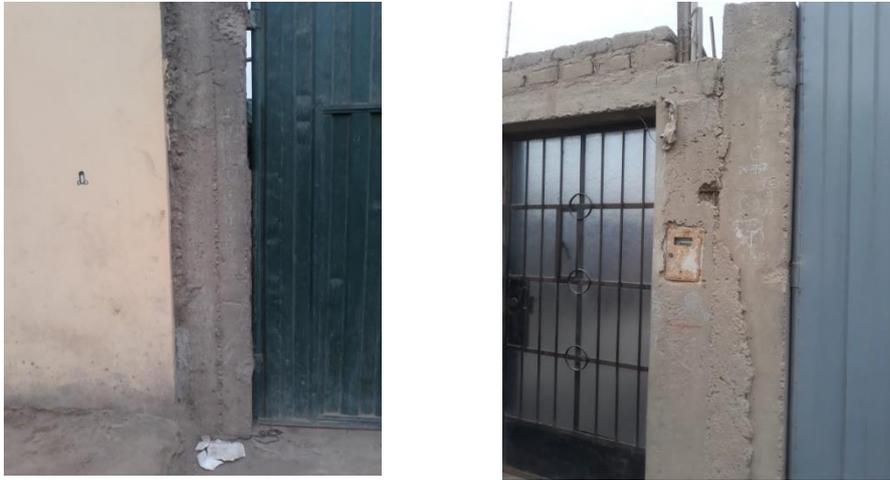
Los propietarios con la intención de hacer crecer su área de terreno no cuentan con juntas sísmicas, si bien sabemos el objetivo de estas es aislar el efecto de choque de las viviendas cuando se produce un sismo, en nuestro caso, el 70% de las viviendas no cuentan con juntas sísmicas.

FIGURA 9. Viviendas sin junta sísmica  
Fuente: Propia

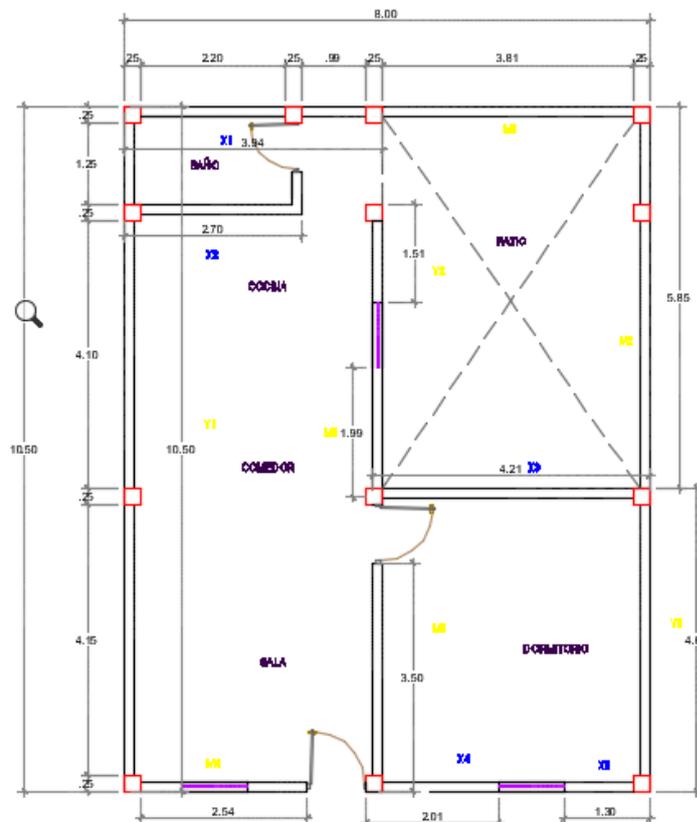
FACTORES						Momento actuante	Momento resistente	Resultado
MURO	C1 (adimensional)	m (adimensional)	P (KN/M2)	a (m)	t (m)	$0.45 \cdot C1 \cdot m \cdot P \cdot a \cdot a$	$25 \cdot t \cdot t$	Ma:Mr
M1	2	0.125	2.52	3.81	0.14	4.115	0.49	Inestable
M2	2	0.125	2.52	5.85	0.14	9.702	0.49	Inestable
M3	2	0.125	2.52	0.14	0.14	0.006	0.49	estable
M4	2	0.125	2.52	3.5	0.14	3.473	0.49	Inestable
M5	2	0.125	2.52	2.54	0.14	1.829	0.49	Inestable

## Planteamiento de diseño de reforzamiento estructural en viviendas de albañilería confinada con vulnerabilidad sísmica

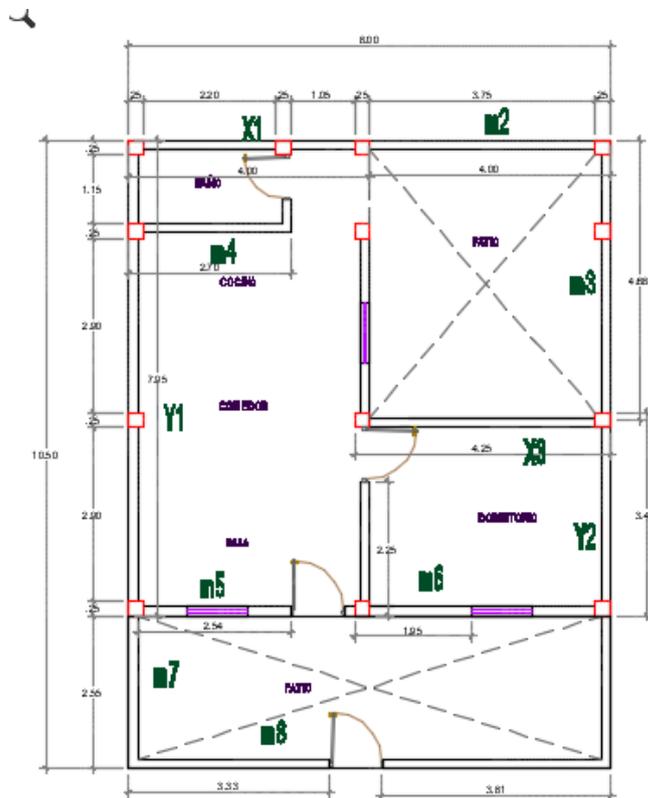
FACTORES						Momento actuante	Momento resistente	Resultado
MURO	C1 (adimensional)	m (adimensional)	P (KN/M <sup>2</sup> )	a (m)	t (m)	$0.45 \cdot C1 \cdot m \cdot P \cdot a \cdot a$	$25 \cdot t \cdot t$	Ma:Mr
M1	2	0.125	2.52	2.4	0.14	1.633	0.49	Inestable
M2	2	0.125	2.52	2.4	0.14	1.633	0.49	Inestable
M3	2	0.125	2.52	2.4	0.14	1.633	0.49	Inestable
M4	2	0.112	2.52	2.4	0.14	1.463	0.49	Inestable
M5	2	0.112	2.52	0.14	0.14	0.005	0.49	estable
M6	2	0.112	2.52	0.14	0.14	0.005	0.49	estable
M7	2	0.125	2.52	2.4	0.14	1.633	0.49	Inestable
M8	2	0.125	2.52	2.4	0.14	1.633	0.49	Inestable

## Planteamiento de diseño de reforzamiento estructural en viviendas de albañilería confinada con vulnerabilidad sísmica

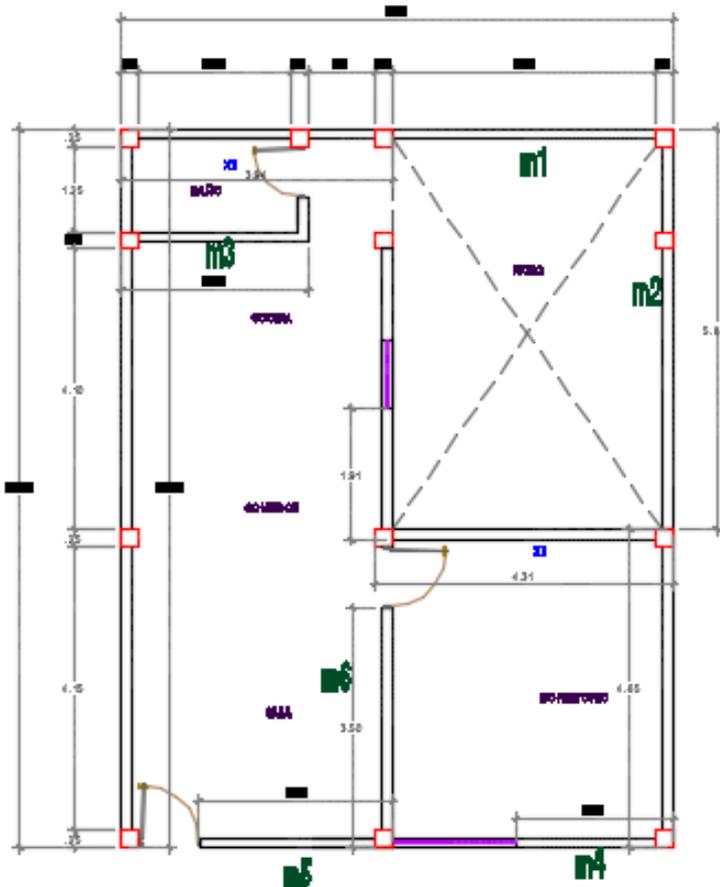
FACTORES						Momento actuante	Momento resistente	Resultado
MURO	C1 (adimensional)	m (adimensional)	P (KN/M <sup>2</sup> )	a (m)	t (m)	$0.45 \cdot C1 \cdot m \cdot P \cdot a \cdot a$	$25 \cdot t \cdot t$	Ma:Mr
M1	2	0.112	2.52	2.5	0.14	1.588	0.49	Inestable
M2	2	0.112	2.52	2.5	0.14	1.588	0.49	Inestable
M3	2	0.112	2.52	2.5	0.14	1.588	0.49	Inestable
M4	2	0.112	2.52	0.14	0.14	0.005	0.49	estable
M5	2	0.112	2.52	0.14	0.14	0.005	0.49	estable
M6	2	0.125	2.52	2.54	0.14	1.829	0.49	Inestable
