UNIVERSIDAD CÉSAR VALLEJO

**“Patologías del Pavimento Flexible en la cuadra I de la Av. Pedro
Beltrán Ventanilla Callao-2019”**

TRABAJO DE INVESTIGACIÓN PARA OBTENER EL GRADO ACADÉMICO DE:
Bachiller en Ingeniería Civil

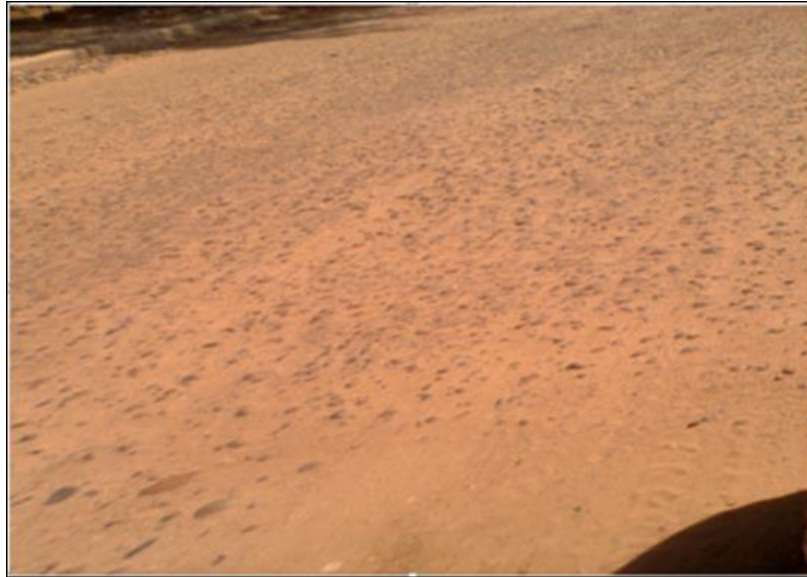
Se observa el tipo de patología denominada Piel de Cocodrilo.

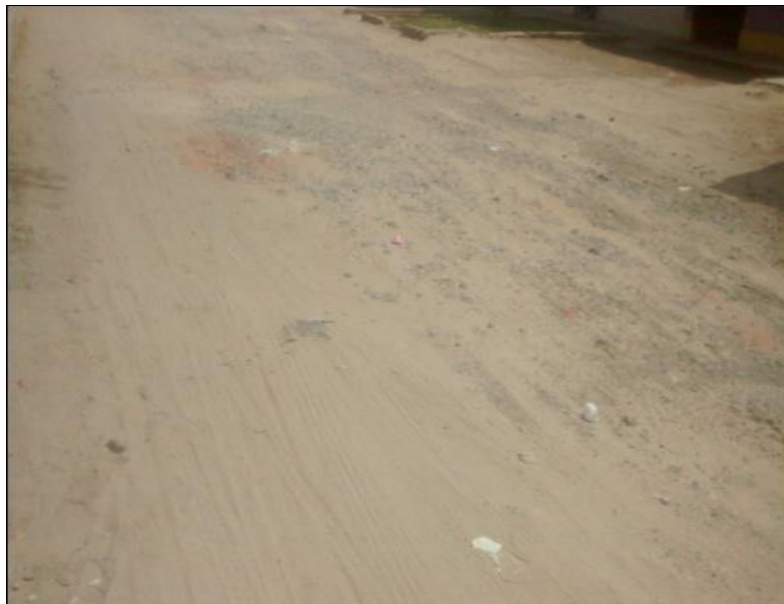
Se observa el tipo de patología denominada Pulimiento de agregados, desprendimiento de agregados.

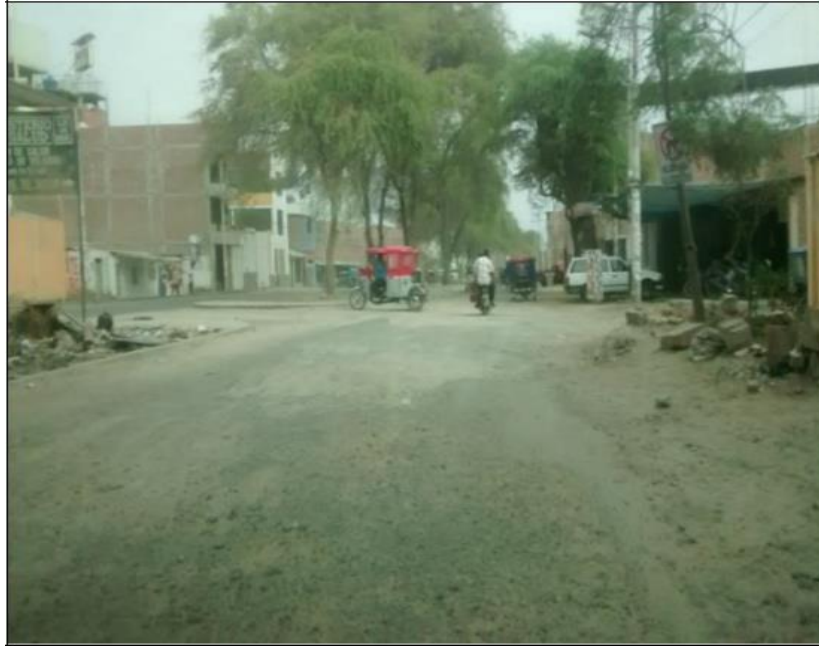
Se observa el tipo de patología denominada Peladuras, Desprendimientos de agregados y Exudación.

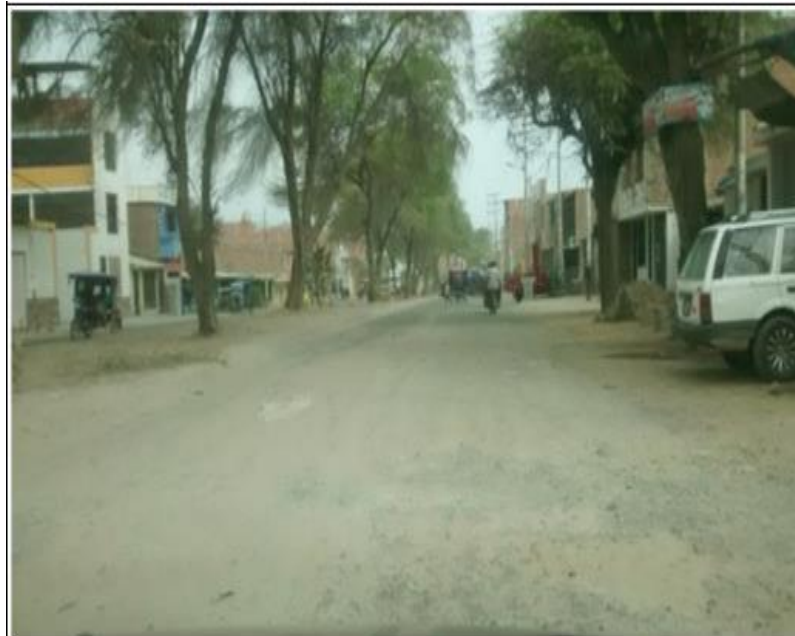
Se observa el tipo de patología denominada Huecos, Baches.

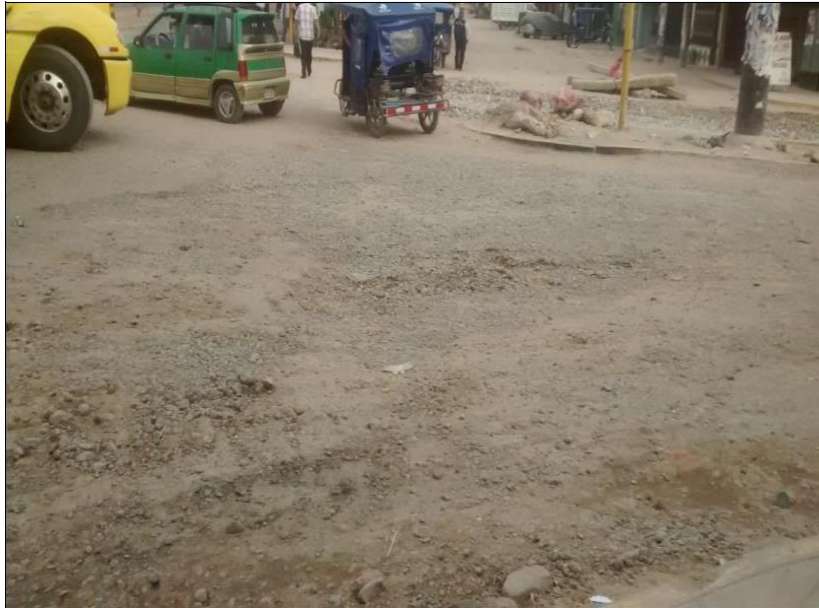
Se observa el tipo de patología denominada Desprendimiento de agregados, Exudación.

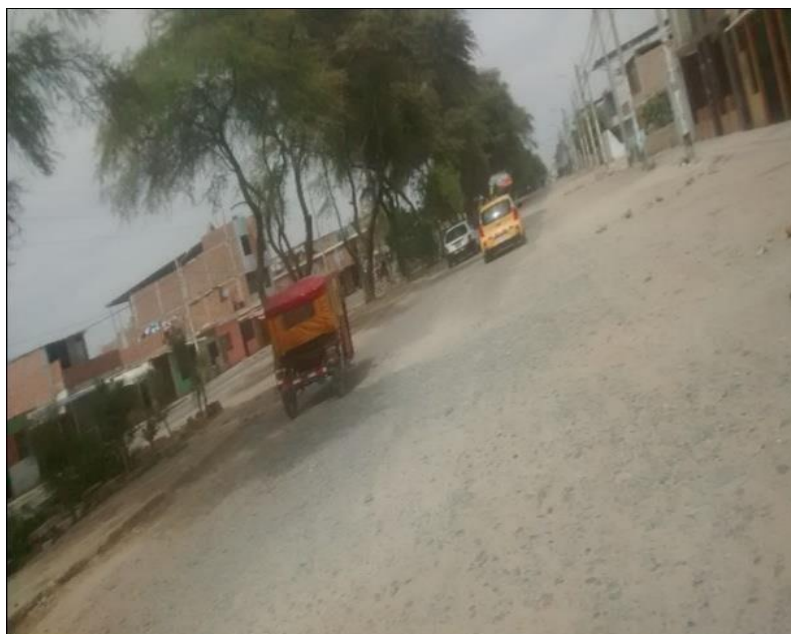
Se observa el tipo de patología denominada Huecos.

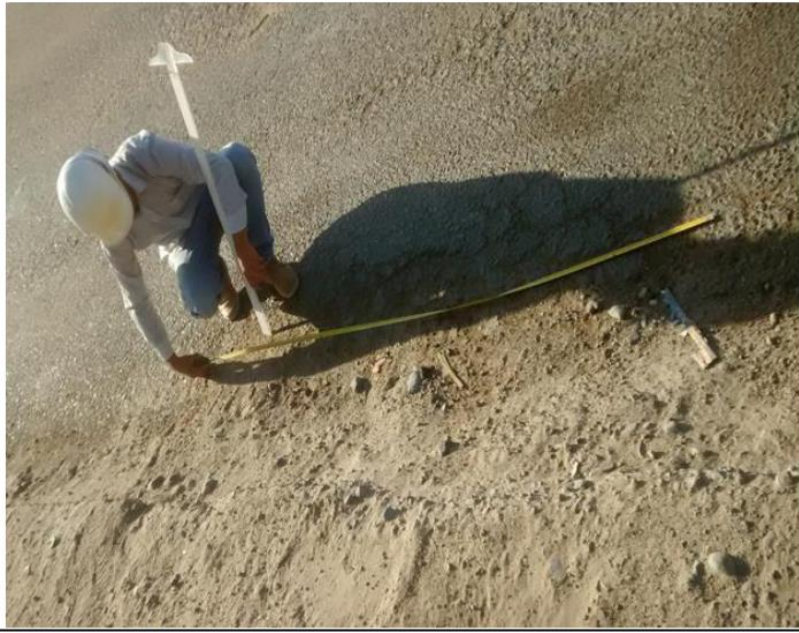
Se observa el tipo de patología denominada Desprendimientos de agregados.

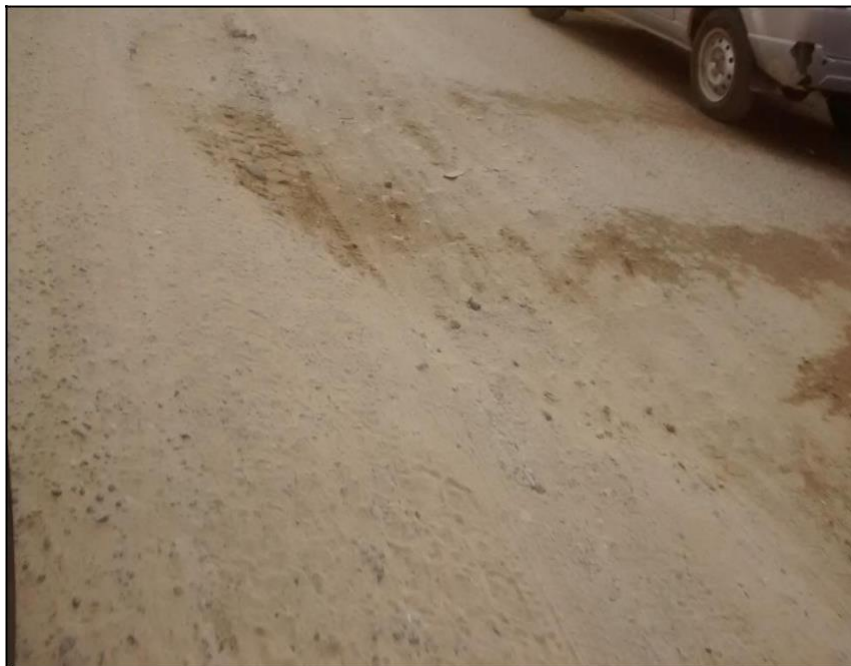
Se observa el tipo de patología denominada Baches, Exudación, Desprendimiento de agregados.
