UNIVERSIDAD CÉSAR VALLEJO

Criterios comparativos de evaluación de fallas en pavimentos para determinar su serviciabilidad y estrategia de conservación, San Luis, Cañete

TESIS PARA OPTAR EL TITULO PROFESIONAL DE:

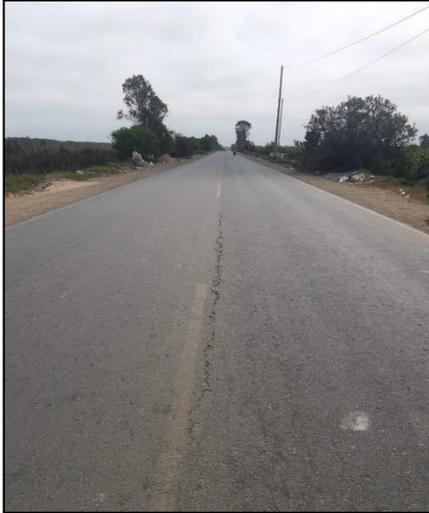
Figura 1. Autopista la Quebrada –
falla tipo grieta longitudinal
Fuente: Elaboración propia

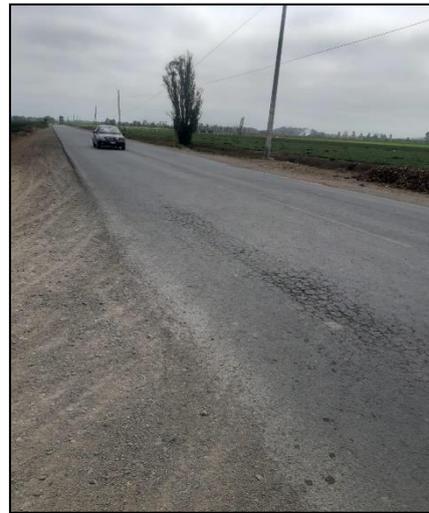
Figura 2. Autopista la Quebrada –
falla tipo piel de cocodrilo
Fuente: Elaboración propia

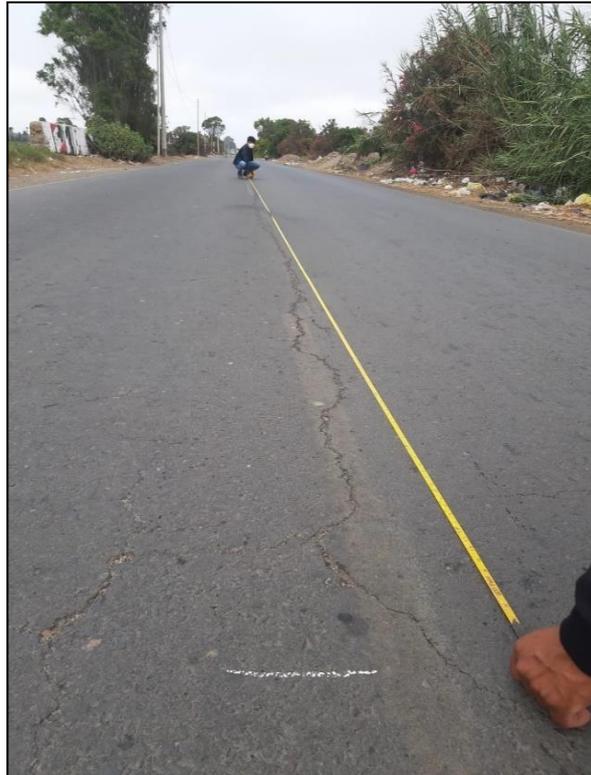
Grietas longitudinales de la progresiva 1+152 al 1+188
Fuente: Elaboración propia

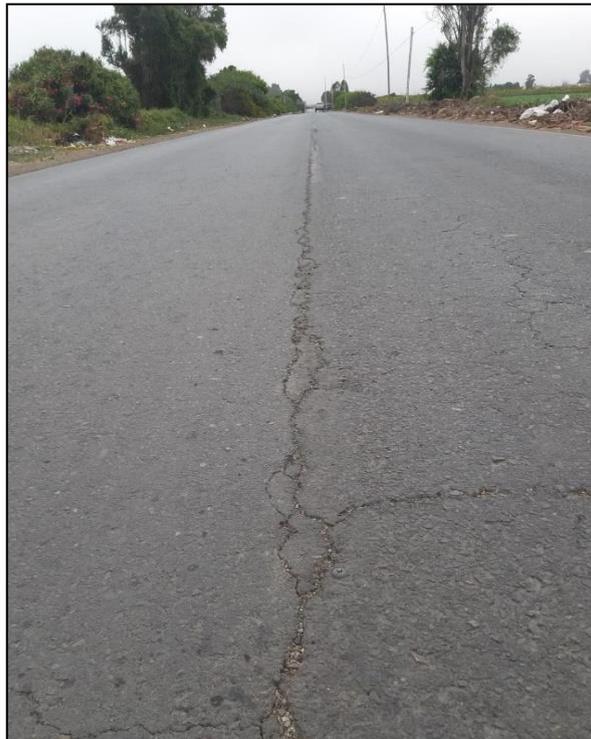
Grietas longitudinales de la progresiva 1+188 al 1+224
Fuente: Elaboración propia

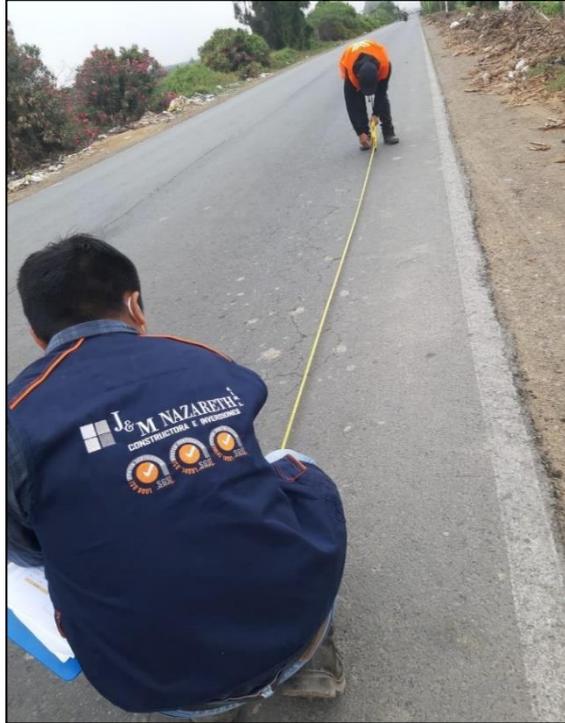
Agrietamiento de borde de la progresiva 1+188 al 1+224
Fuente: Elaboración propia

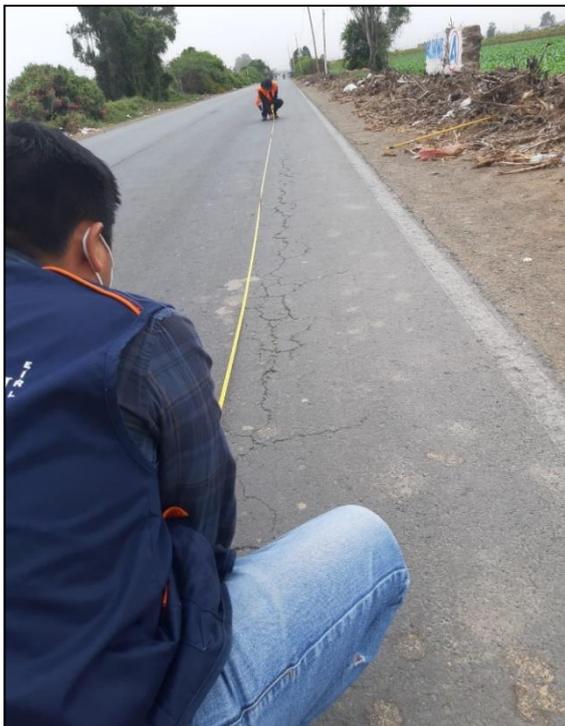
Agrietamiento de borde de la progresiva 1+188 al 1+224
Fuente: Elaboración propia

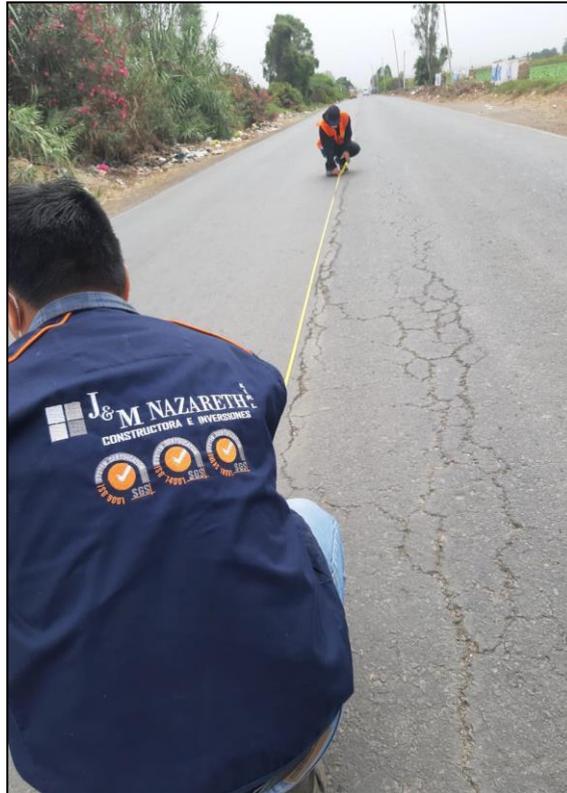
Grieta longitudinal de la progresiva 2+268 al 2+304
Fuente: Elaboración propia.

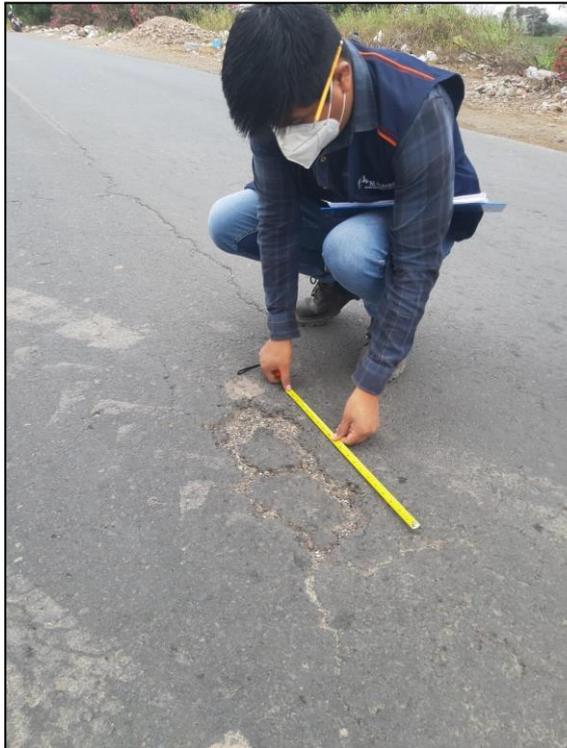
Descascaramiento de la progresiva 3+420 al 3+456
Fuente: Elaboración propia.

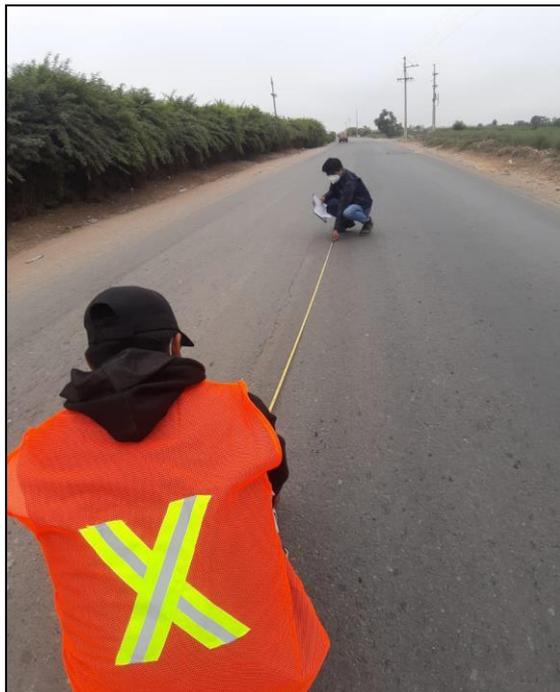
Grietas longitudinales progresiva 7+564 al 7+600
Fuente: Elaboración propia.

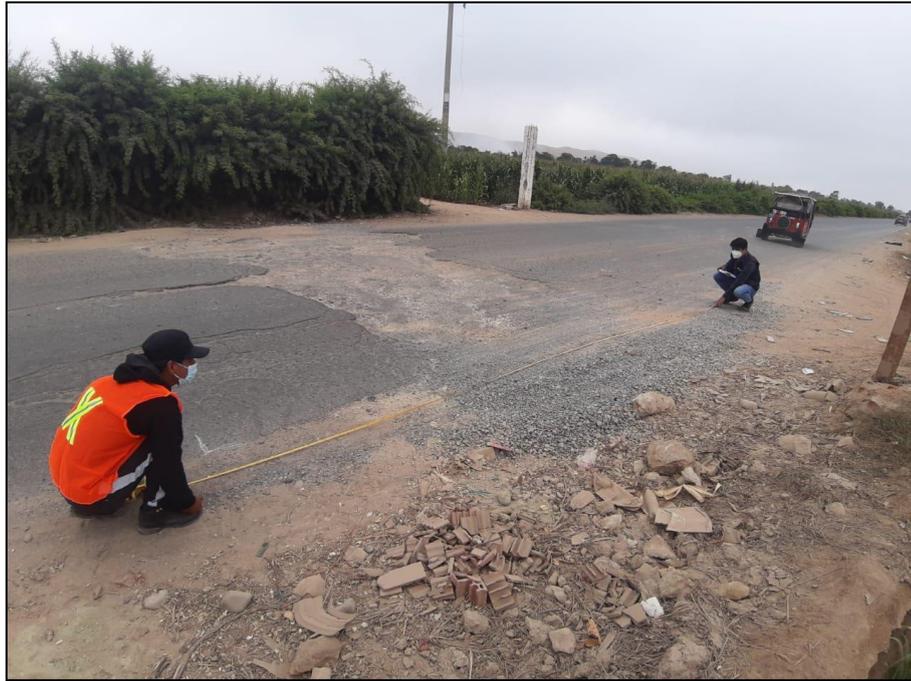
Toma de medida a daño tipo desprendimiento de agregados
Fuente: Elaboración propia
