**UNIVERSIDAD CÉSAR VALLEJO**

Evaluación de las patologías del pavimento flexible de la Av. Augusto Bernardino Leguía de la cuadra 9 hasta la 26 utilizando el método del PCI. Chiclayo - Lambayeque. 2020

TESIS PARA OBTENER EL TÍTULO PROFESIONAL DE:  
INGENIERO CIVIL

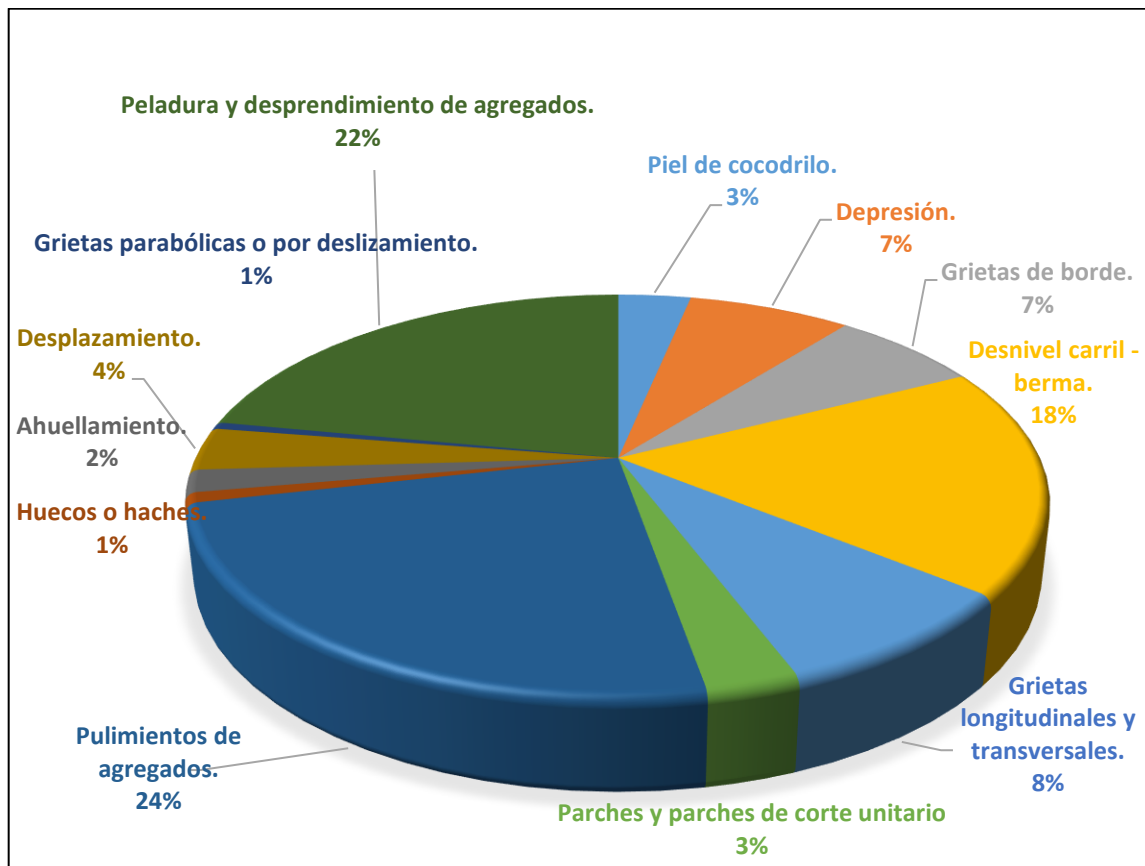
**Figura 06:** Patologías identificadas en la Av. Augusto B. Leguía

**Interpretación:** De las 12 patologías identificadas; el pulimiento de agregado es el que repite más con un 24% y los que menos se repiten son: grietas parabólicas o por deslizamiento; huecos o baches con 1%.
