“Evaluación de superficie de rodadura para mejorar Transitabilidad de Carretera San
Alejandro – Alto Shiringal, aplicando Metodología PCI, Ucayali 2020”

TESIS PARA OBTENER EL TÍTULO PROFESIONAL DE:

La investigación realizada tiene como principal problema el mejorar el nivel de la transitabilidad de la carretera PE-5N, tramo San Alejandro – Alto Shiringal (desde el km 355+000 hasta el km 365+000, un total de 10 km). Para resolver esta problemática los objetivos fueron identificar los tipos de fallas, determinar la condición operacional aplicando la metodología PCI y proponer las intervenciones más adecuadas con la finalidad de mejorar el nivel de servicio y transitabilidad de la calzada y berma para dicho tramo de la carretera.

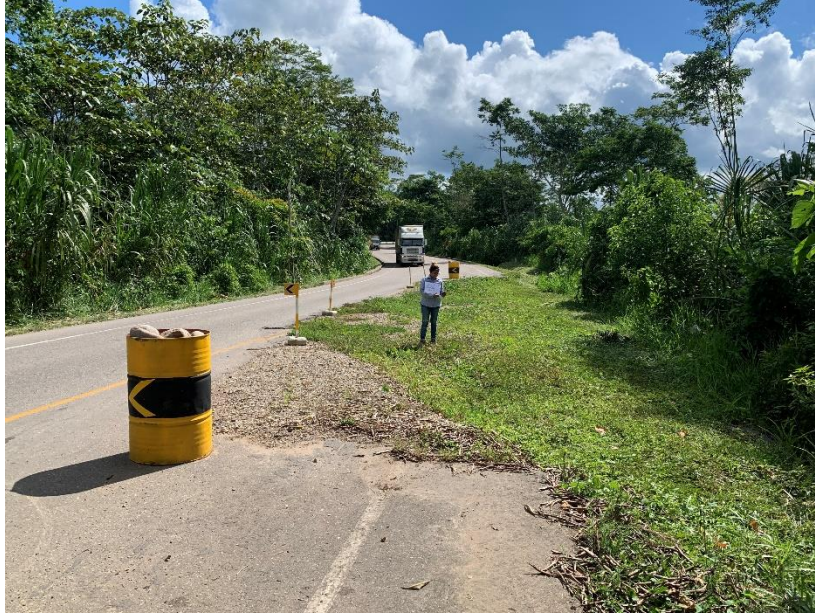
En la Figura N° 1 se puede apreciar que el deterioro de algunas zonas es tan grave que ha dejado inutilizado un carril en el sentido NE – SO, y que obliga a los vehículos en sentido contrario a reducir considerablemente la velocidad y en otros casos a detenerse para dar pase.

Figura N° 1 Carril colapsado en sentido NE-SO.
Fuente: Elaboración propia.

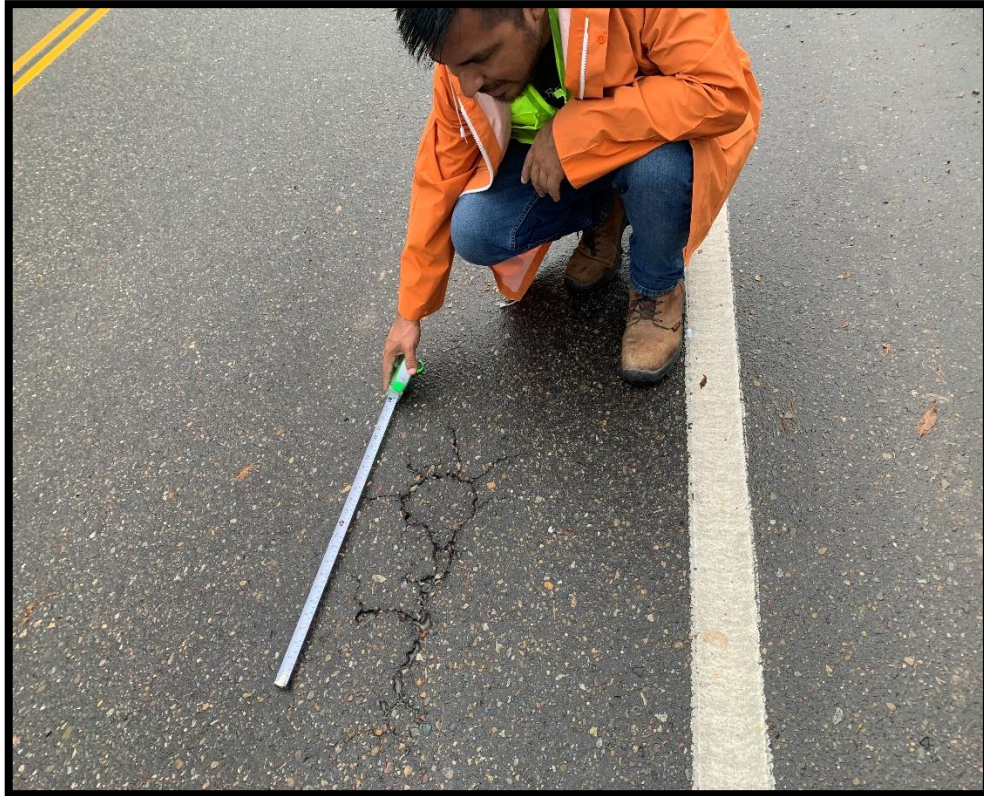
Ilustración 9: Piel de Cocodrilo

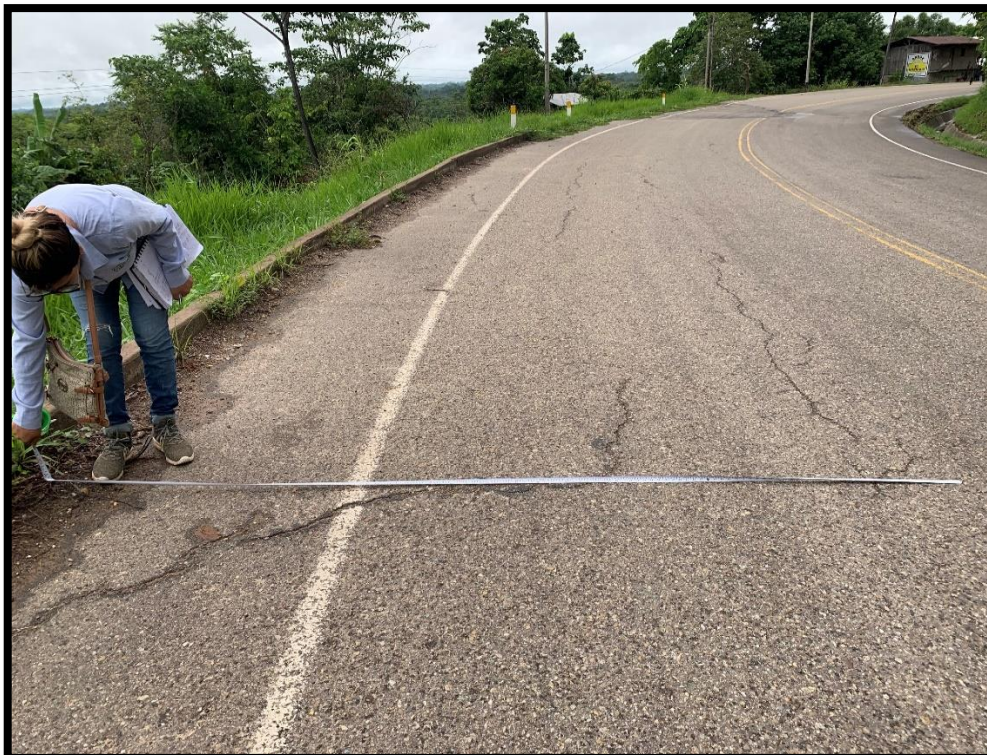
Ilustración 10: Agrietamiento en Bloque

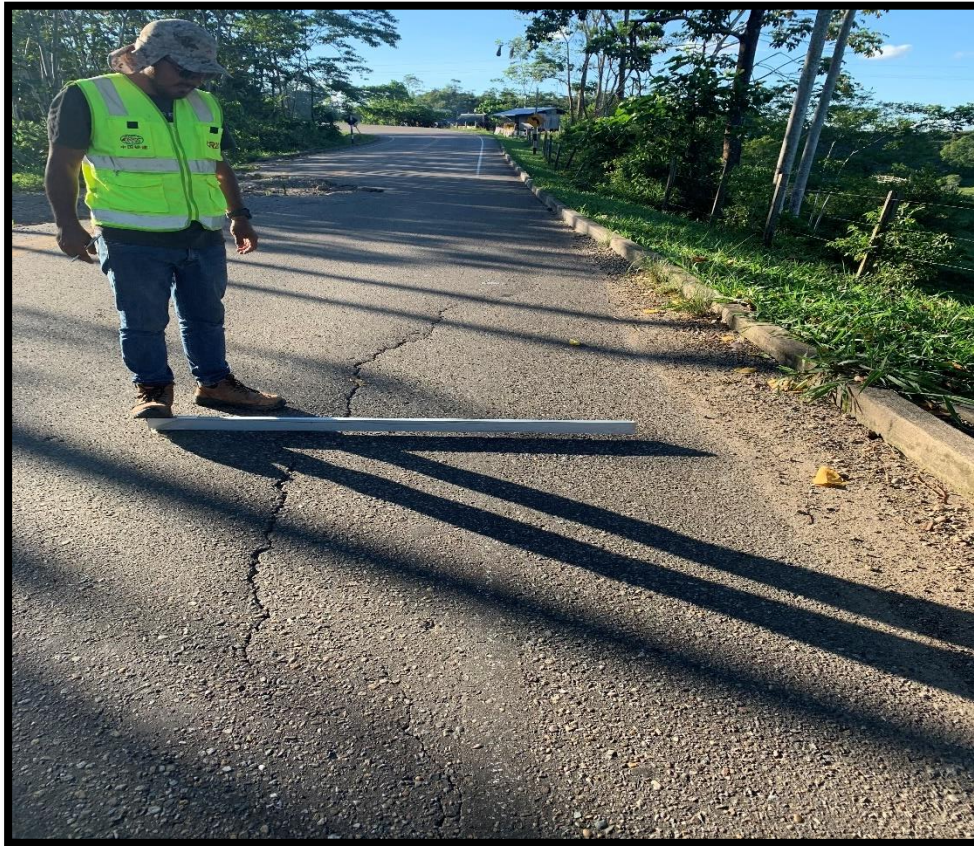
Ilustración 11: Abultamientos y Hundimientos

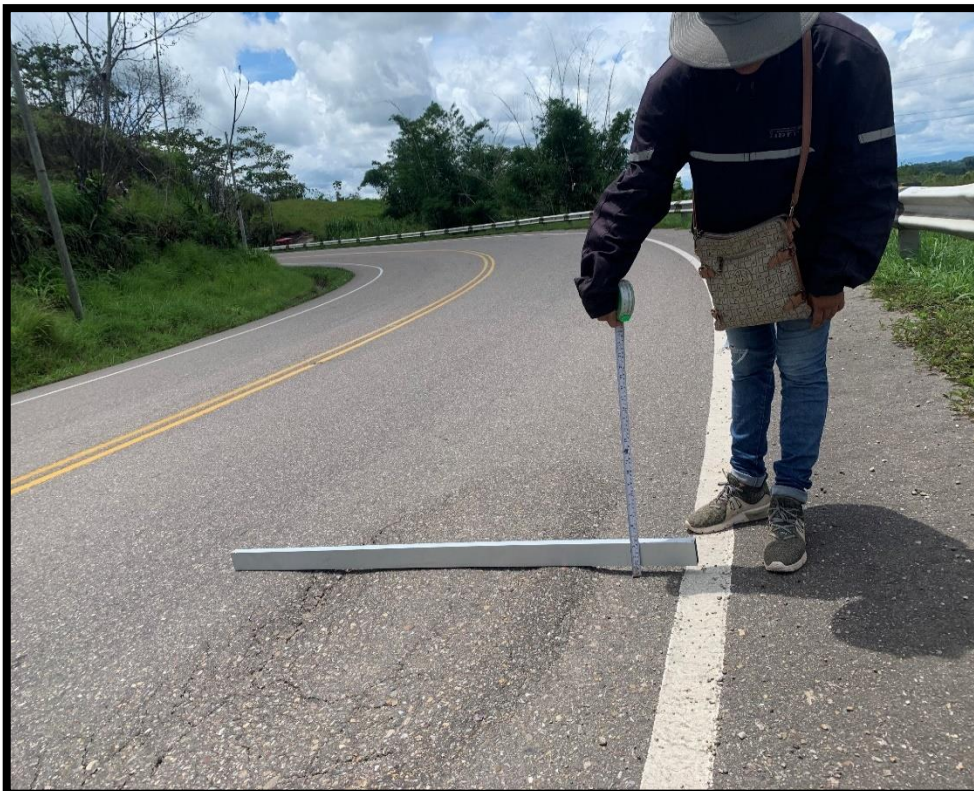
Ilustración 12: Depresión

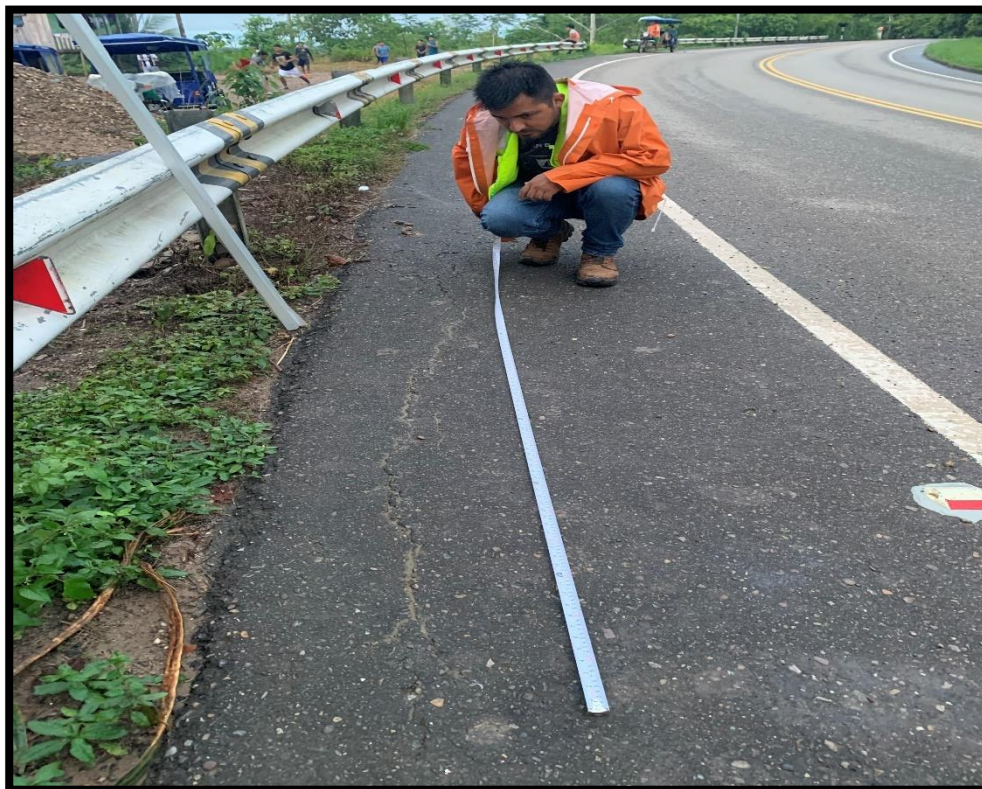
Ilustración 13: Grietas de Borde

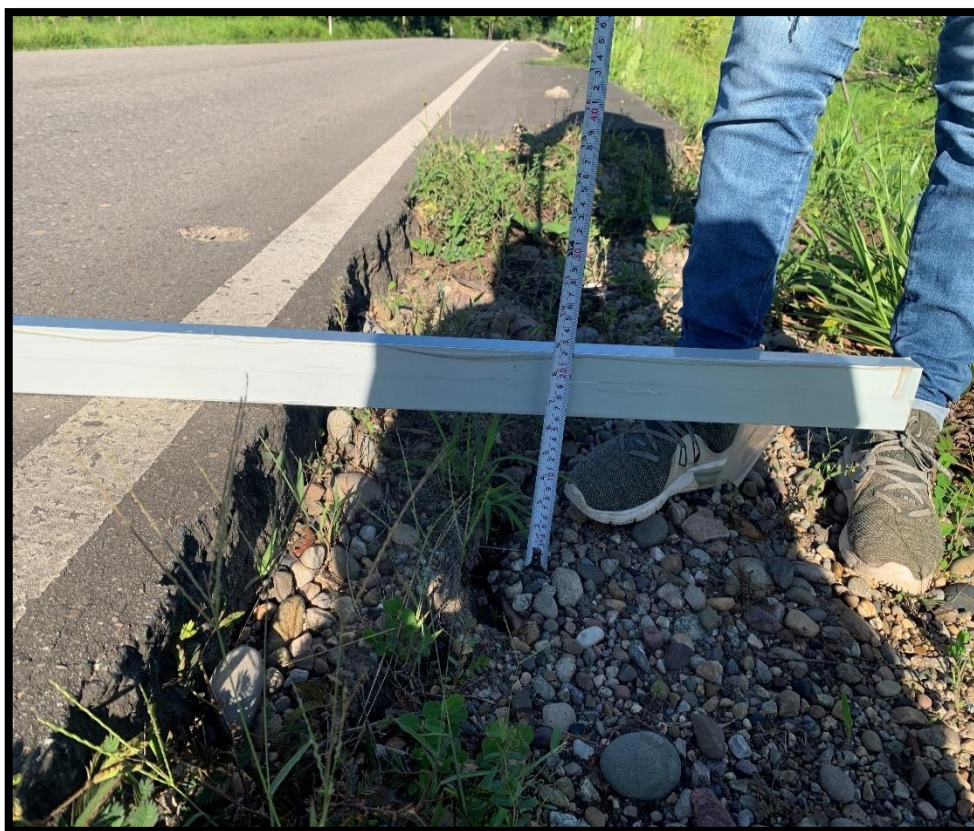
Ilustración 14: Desnivel Carril – Berma

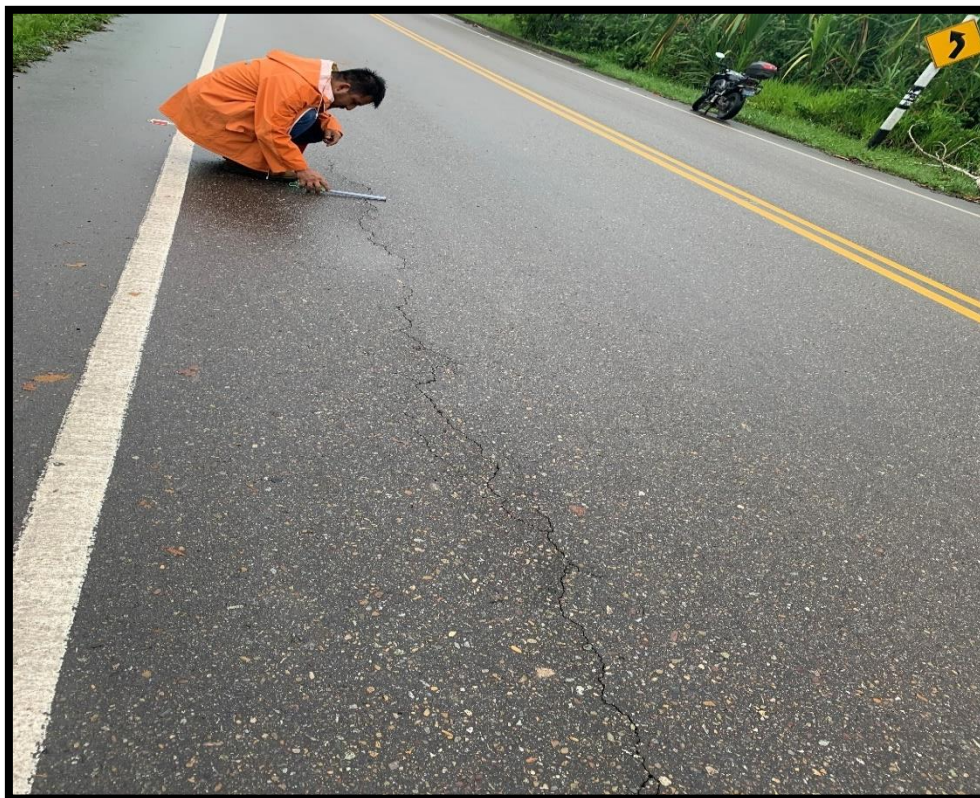
Ilustración 15: Grietas Longitudinales y Transversales

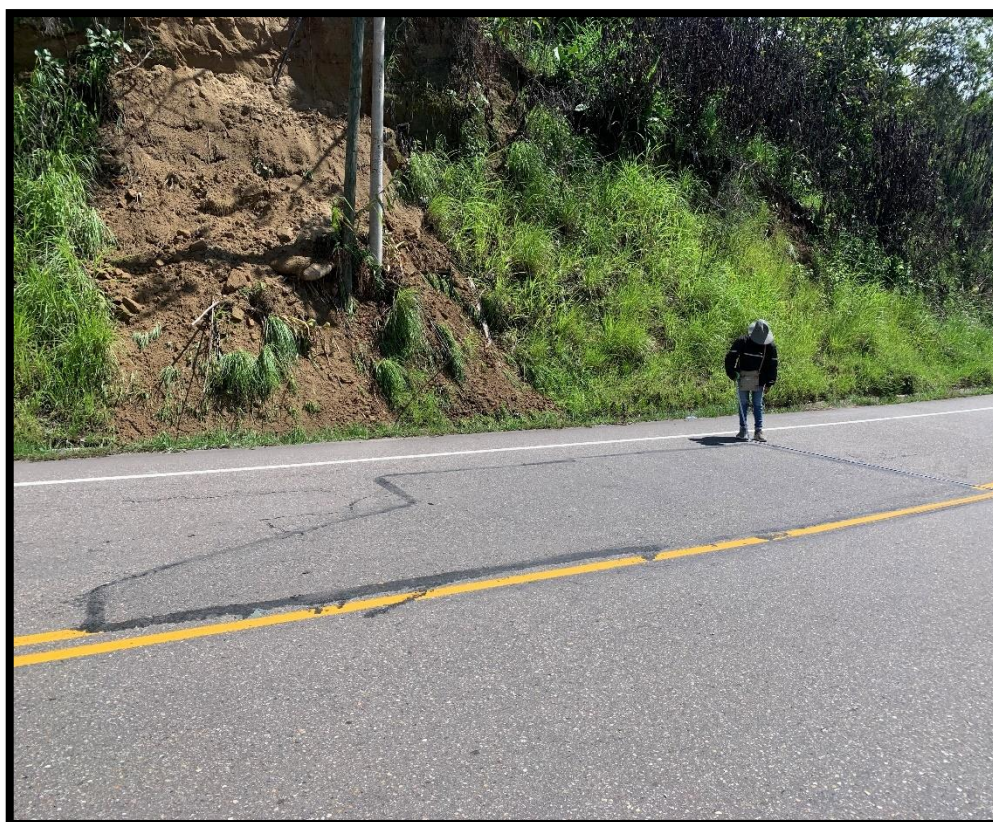
Ilustración 16: Parcheo y Acometidas de Servicio.

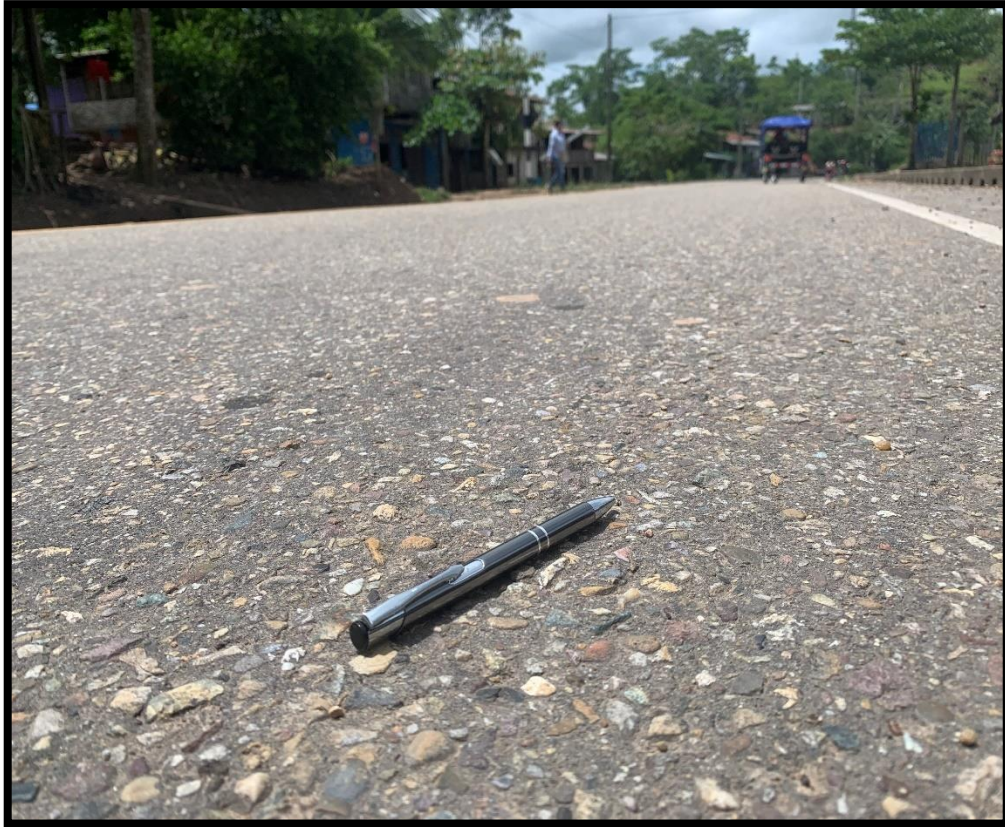
Ilustración 17: Pulimento de Agregados

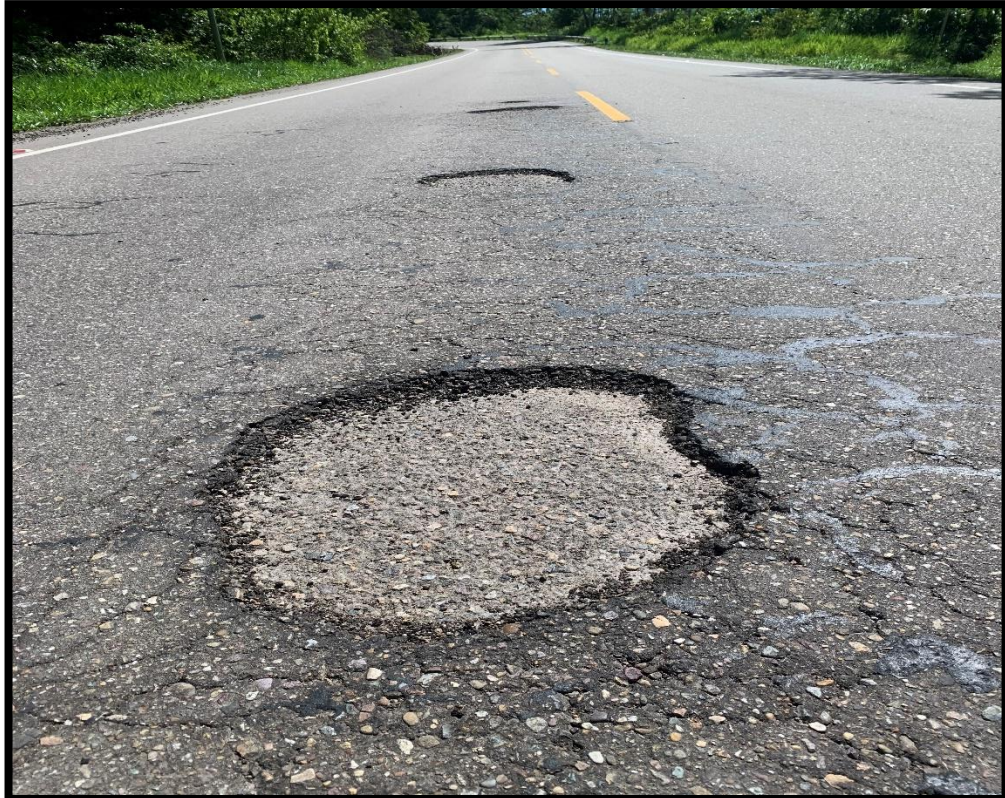
Ilustración 18: Huecos.

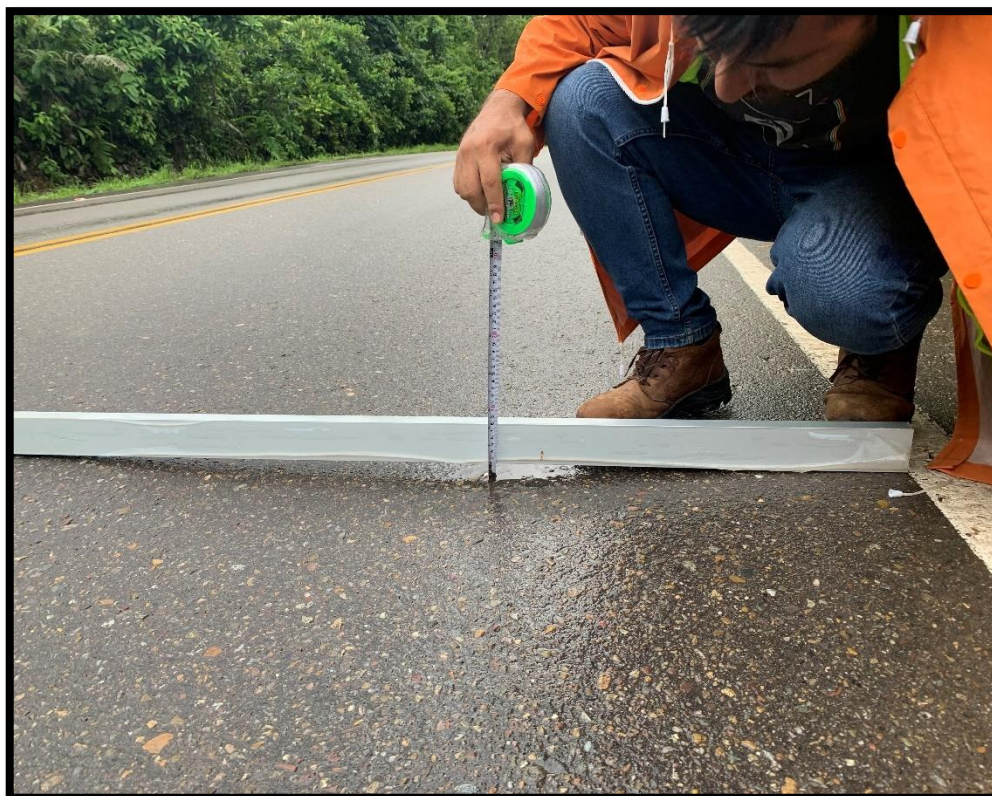
Ilustración 19: Ahuellamiento

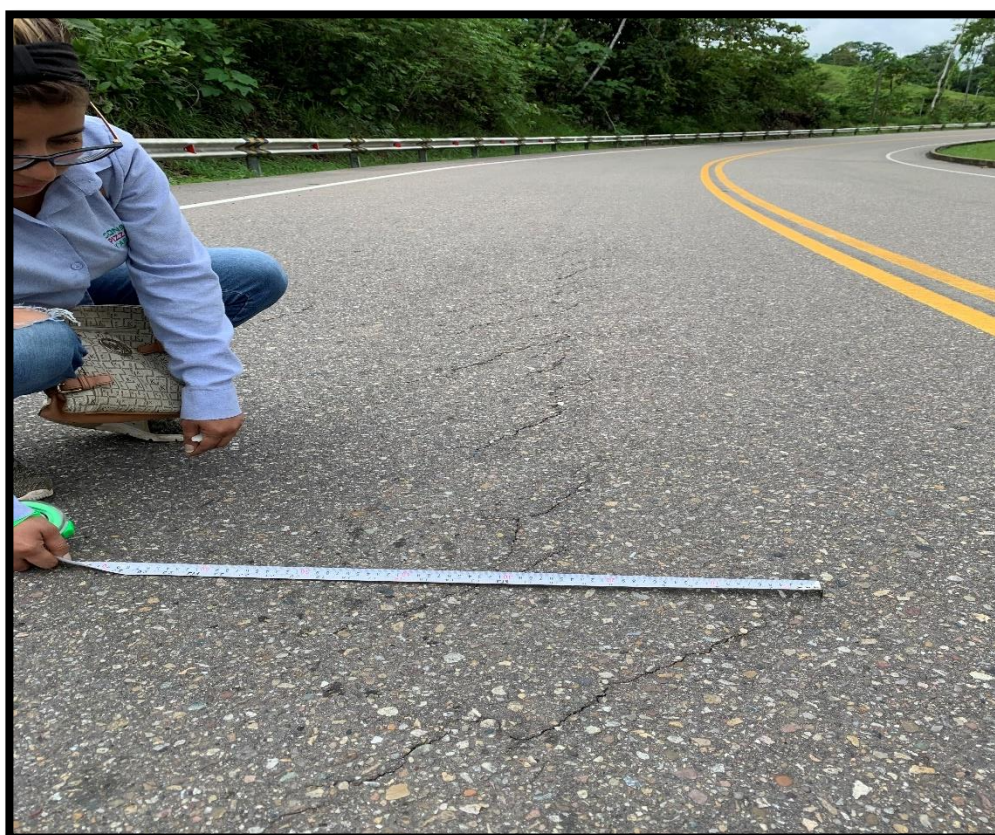
Ilustración 20: Grietas Parabólicas o por Desplazamiento.

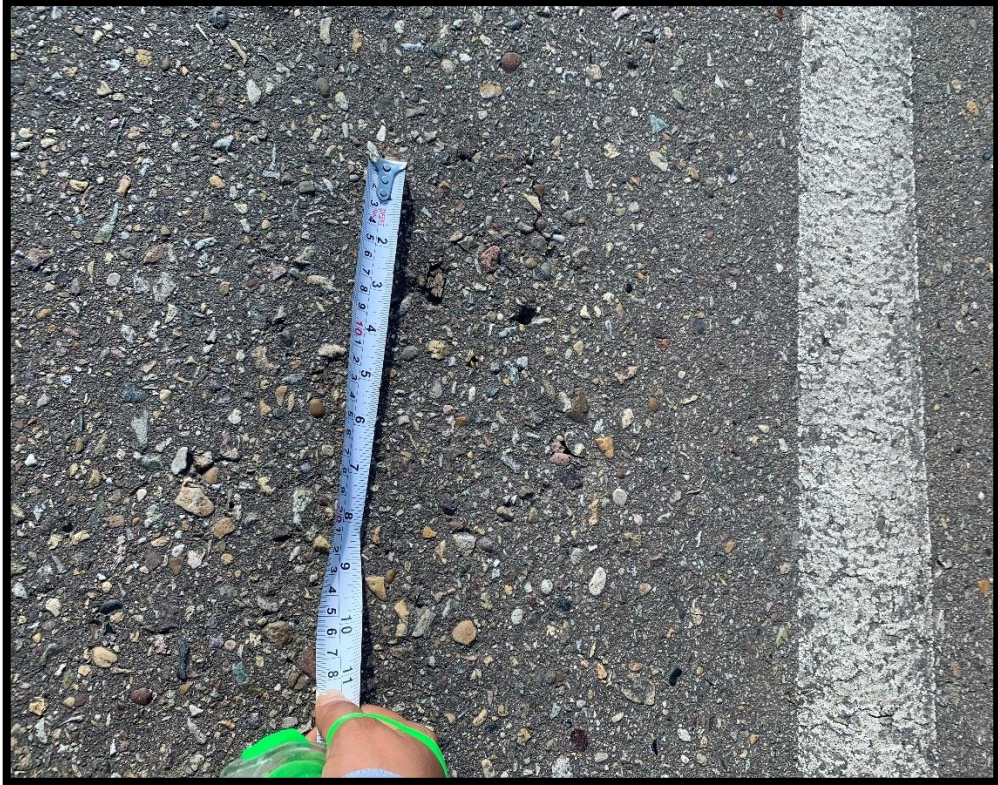
Ilustración 21: Meteorización

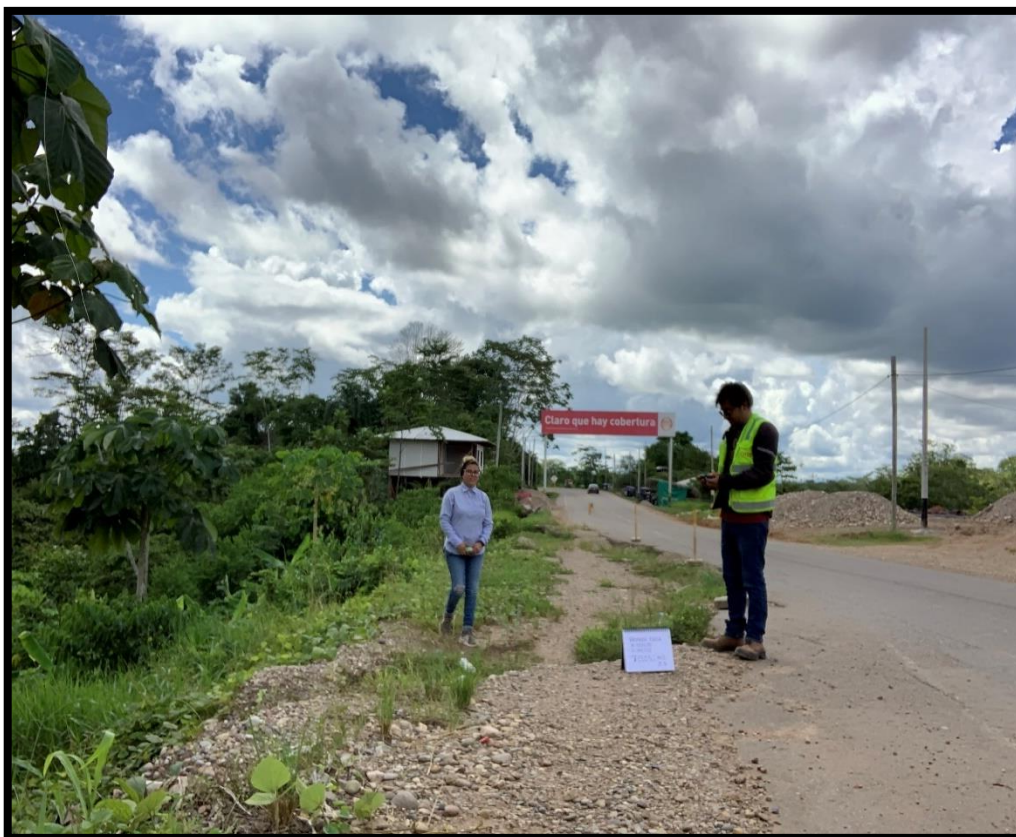
Ilustración 22: Primera Falla Crítica - Falla no catalogada por el PCI.

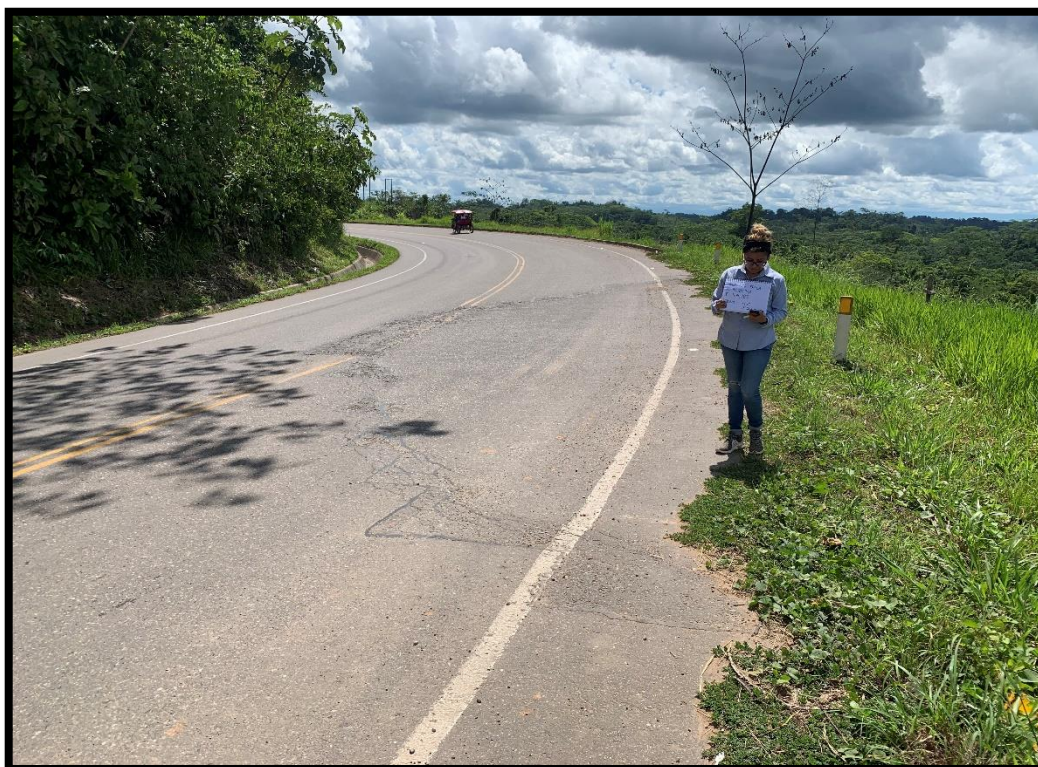
Ilustración 23: Segunda Falla Crítica - Falla no catalogada por el PCI.

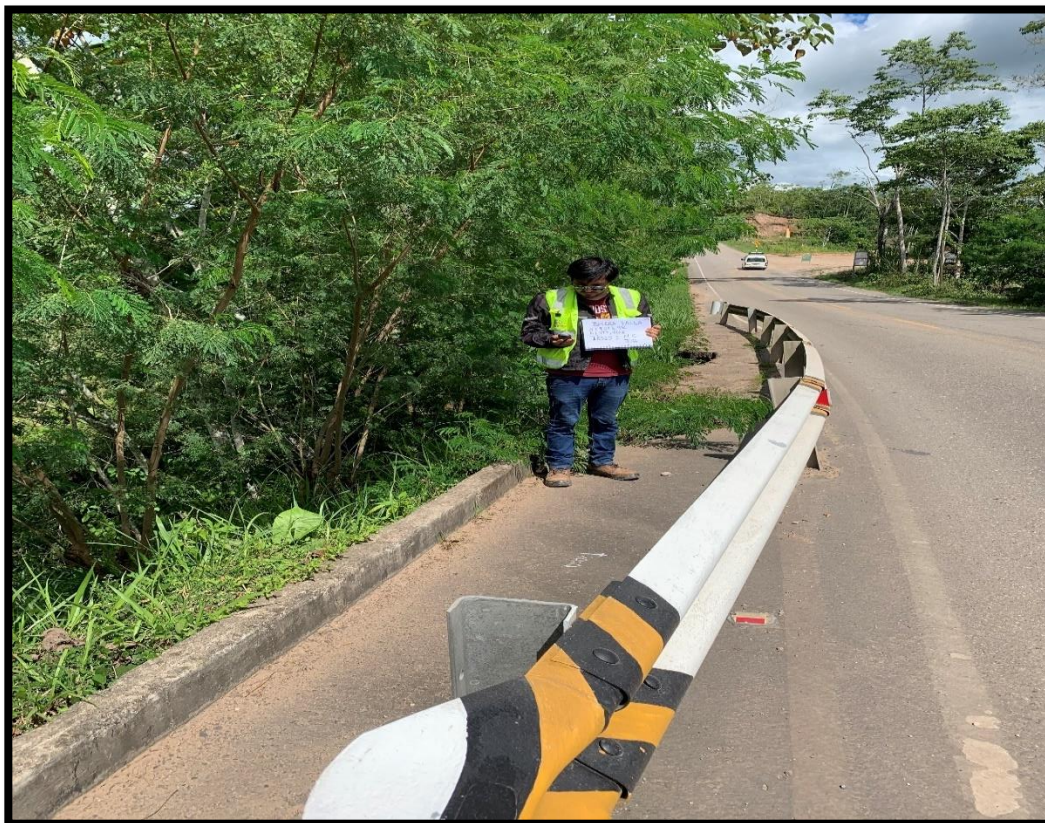
Ilustración 24: Tercera Falla Crítica - Falla no catalogada por el PCI.

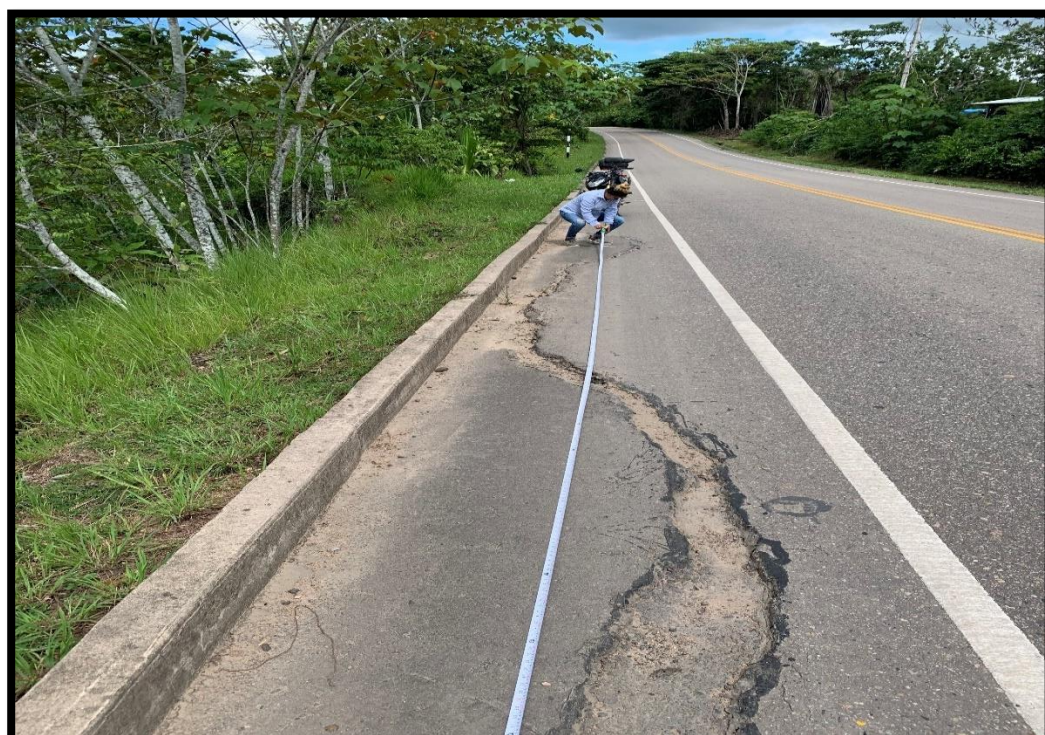
Ilustración 25: Cuarta Falla Crítica - Falla no catalogada por el PCI.

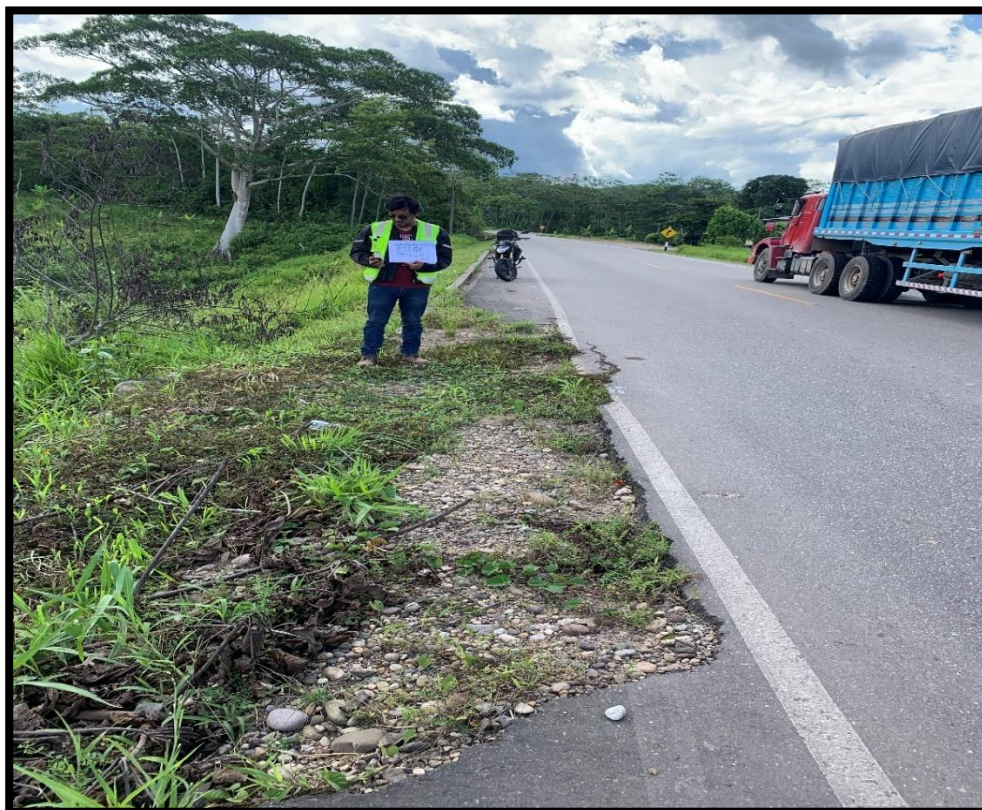
Ilustración 26: Quinta Falla Crítica - Falla no catalogada por el PCI.

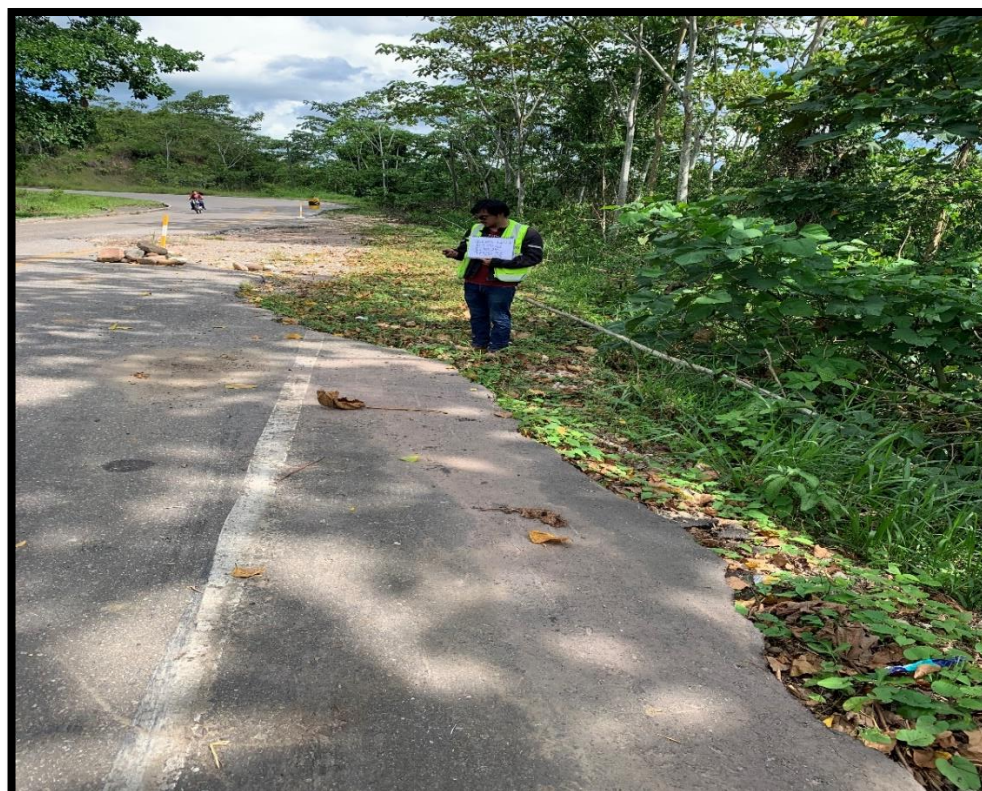
Ilustración 27: Sexta Falla Crítica - Falla no catalogada por el PCI.

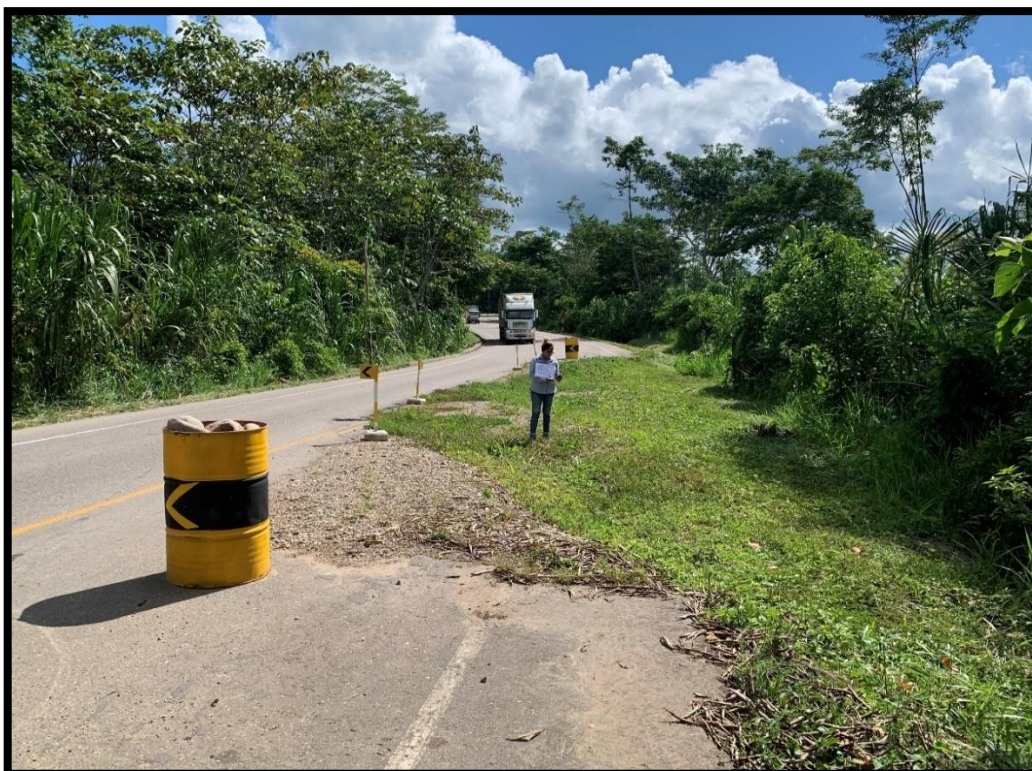
Ilustración 28: Séptima Falla Crítica - Falla no catalogada por el PCI.

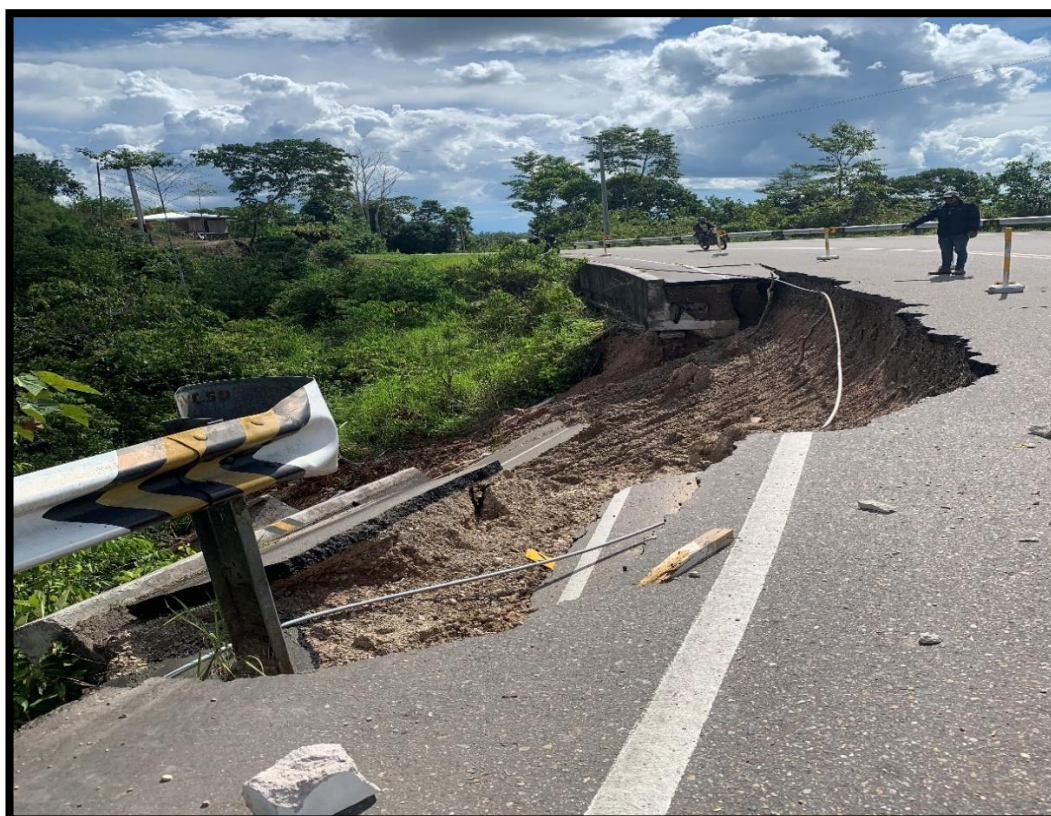
Ilustración 29: Octava Falla Crítica - Falla no catalogada por el PCI.
