**UNIVERSIDAD CÉSAR VALLEJO**

**“Evaluación de las Patologías Superficiales en el Pavimento  
Flexible del Jirón Piura N, con el Método del PCI”**

TRABAJO DE INVESTIGACIÓN PARA OBTENER GRADO ACADÉMICO DE:  
Bachiller en Ingeniería Civil

CHICLAYO – PERÚ

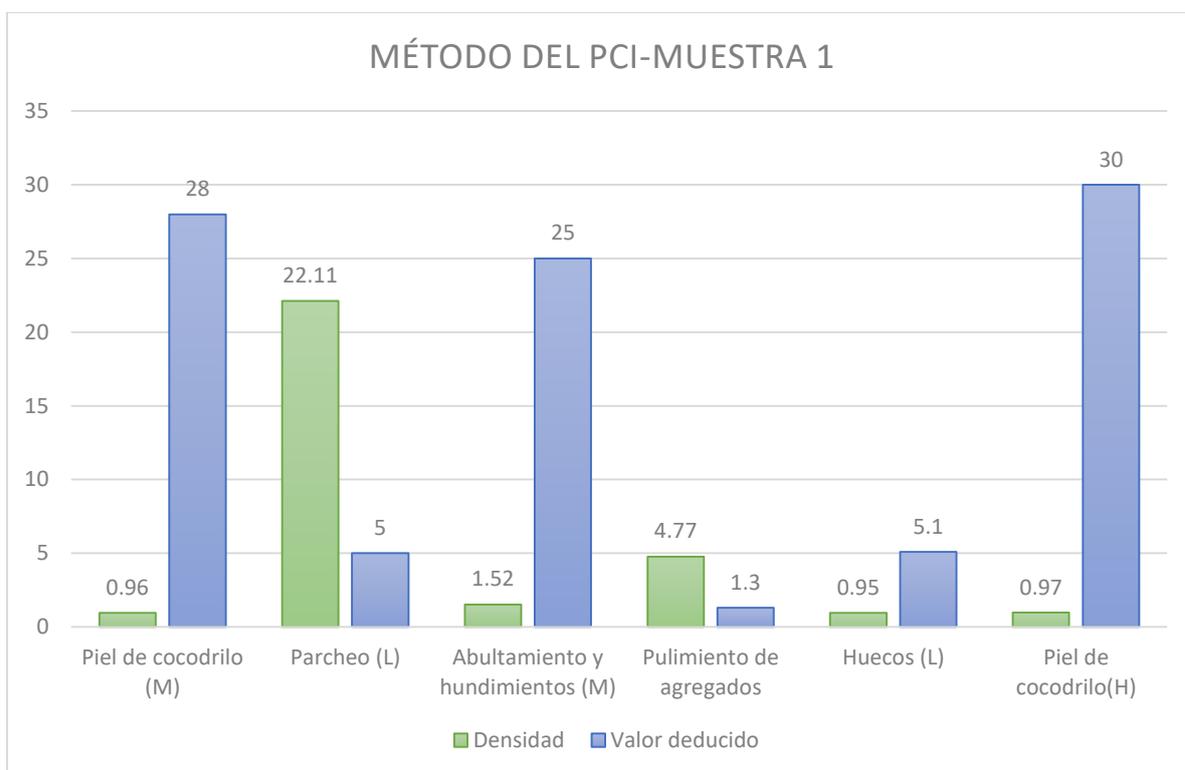
FIGURA N° 1. Gráfico método PCI muestra 1

La muestra número 1 evaluada del jirón Piura N., contando con un área de 210 m<sup>2</sup>, se observaron las diferentes fallas: piel de cocodrilo, parcheo, abultamiento y hundimientos, pulimiento de agregados y huecos, con severidad entre bajo, medio y alto, cada uno de estos se encuentran debidamente organizados en el gráfico N°1.

A continuación, se procedió a procesar los datos conseguidos en el gráfico N°1 para ser trasladados a la tabla N°1 donde se obtuvieron los resultados finales con los gráficos establecidos del PCI. Se determinó que esta unidad de muestra tiene como resultado un estado de REGULAR según los parámetros dados por el PCI.

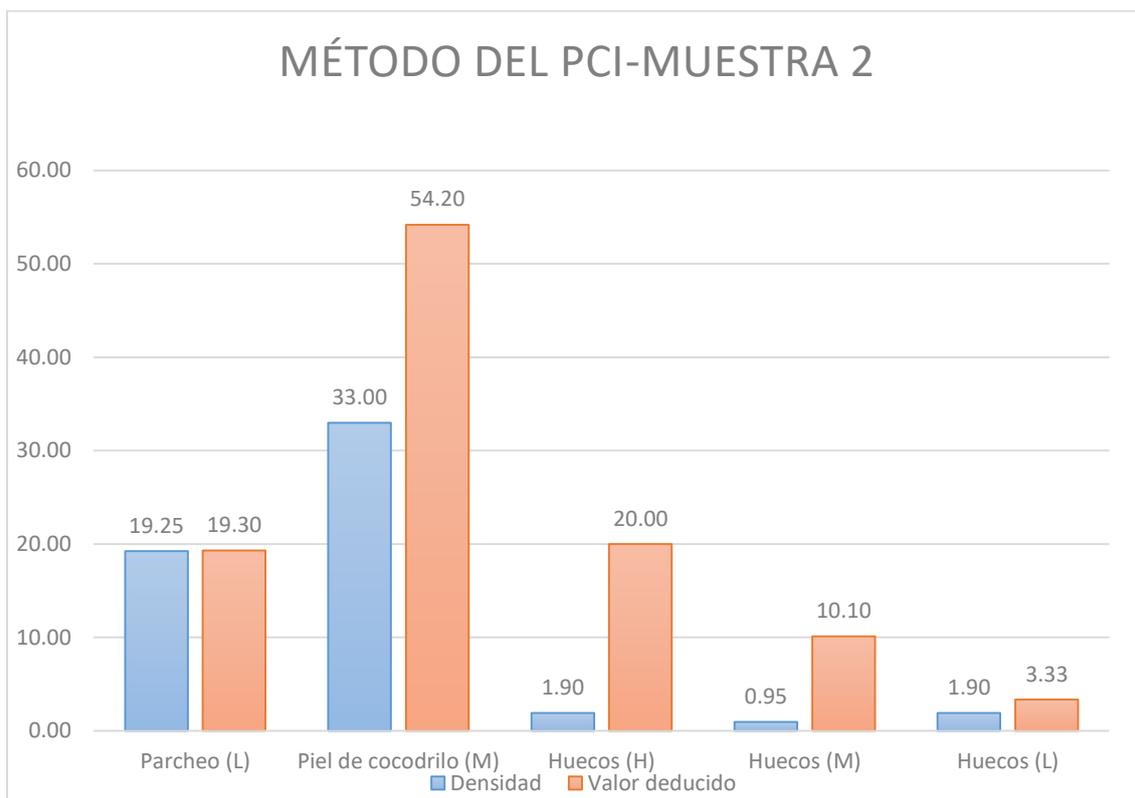
FIGURA N° 2. Gráfico método del PCI muestra 2

La muestra número 2 evaluada del jirón Piura N., contando con un área de 210 m<sup>2</sup>, se observaron las diferentes fallas: piel de cocodrilo, parcheo y huecos, con severidad entre bajo, medio y alto, cada uno de estos se encuentran debidamente organizados en el gráfico N°2.

A continuación, se procedió a procesar los datos logrados en el gráfico N°2 para ser trasladados a la tabla N°2 donde se obtuvieron los resultados finales con los gráficos establecidos del PCI. Se determinó que esta unidad de muestra tiene como resultado un estado de MALO según los parámetros dados por el PCI.

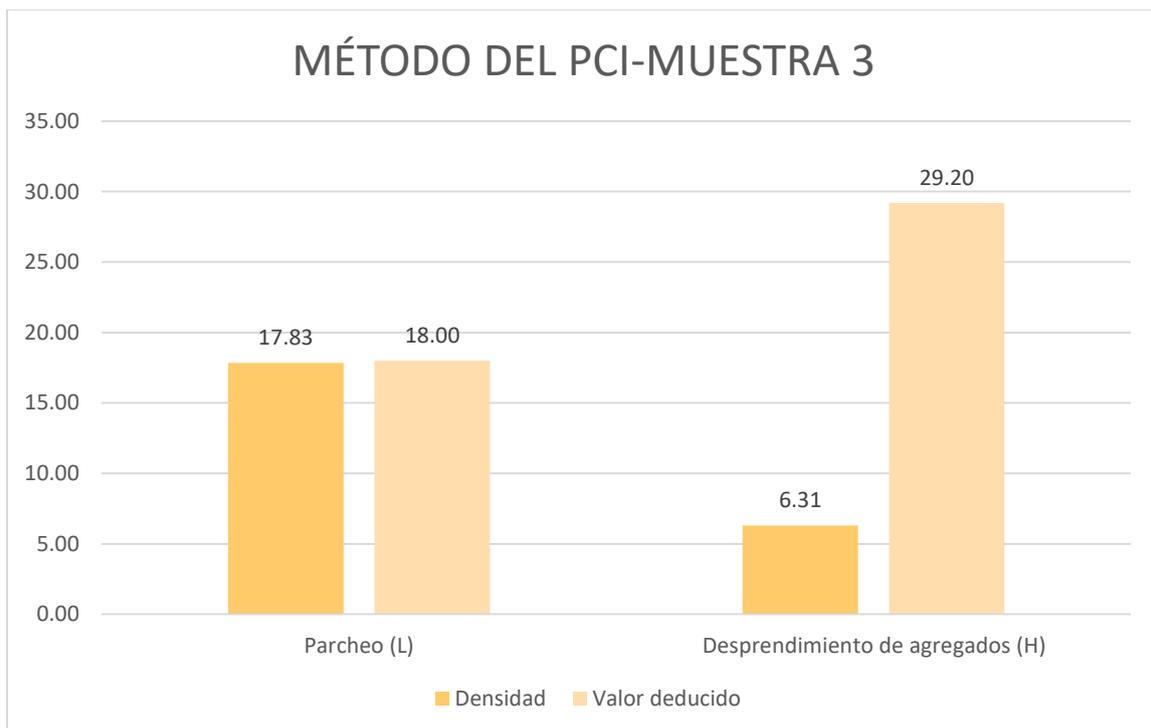
FIGURA N° 3. Gráfico método del PCI muestra 3

La muestra número 3 evaluada del jirón Piura N., contando con un área de 210 m<sup>2</sup>, se observaron las diferentes fallas: desprendimiento de agregados y parcheo, con severidad entre bajo y alto, cada uno de estos se encuentran debidamente organizados en el gráfico N°3.

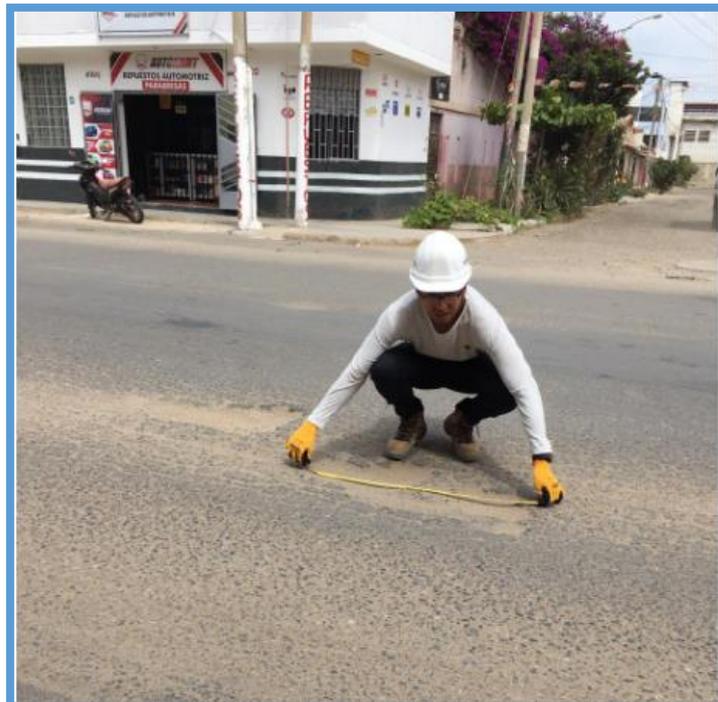
Fg 2. Medición de hueco.

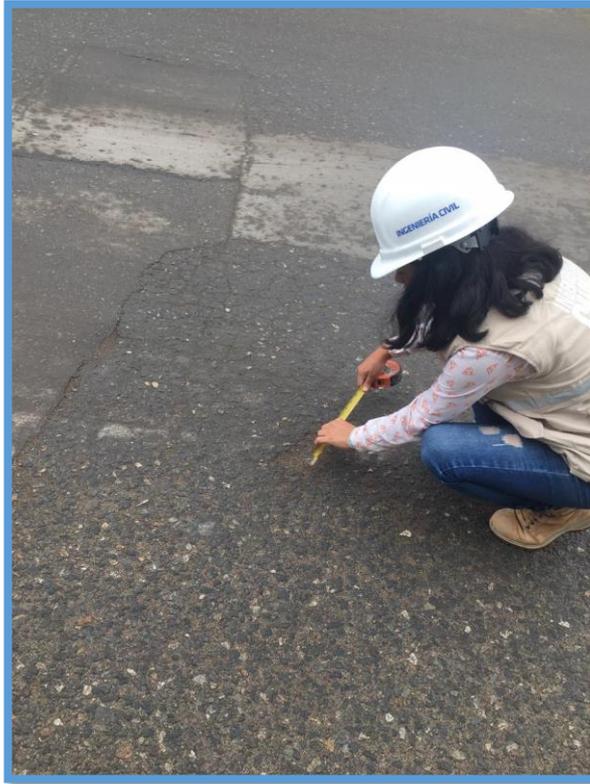
Fg 3. Medición del hundimiento.

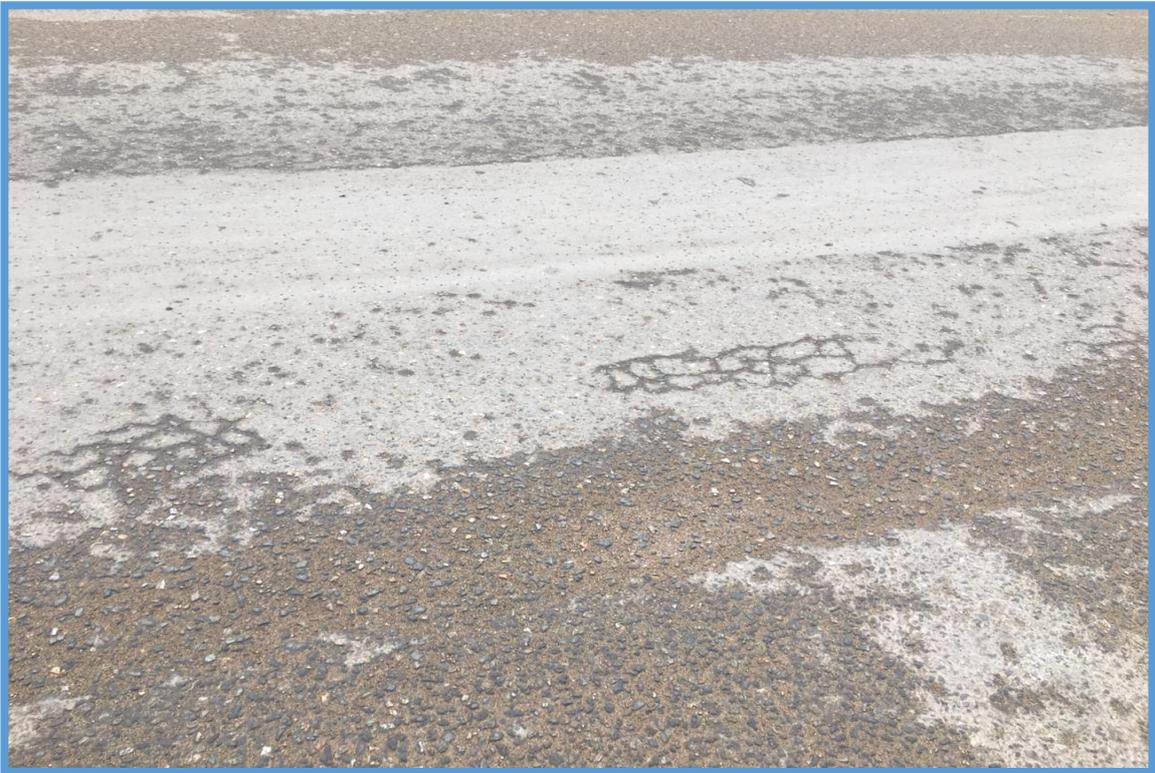
Fg 4. Falla piel de cocodrilo.

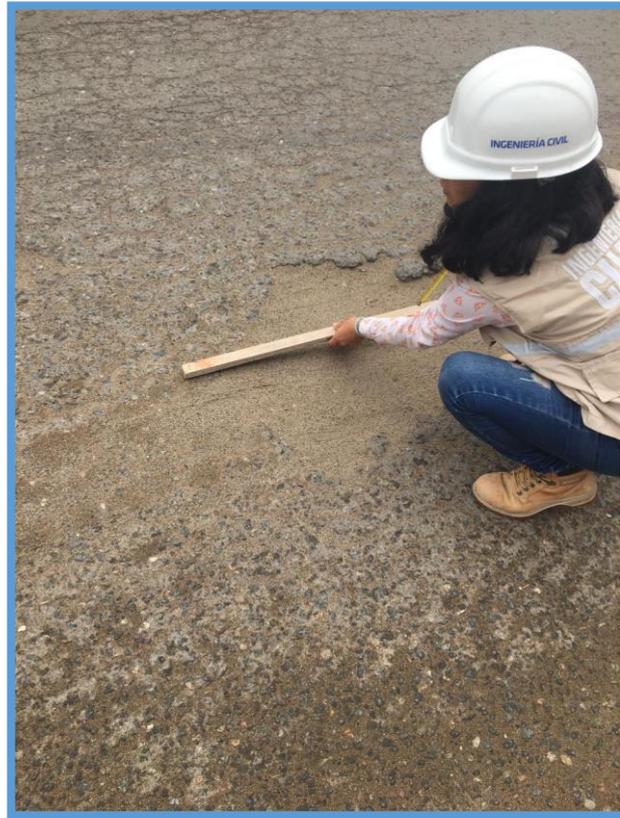
Fg 5. Medición del diámetro bache o hueco.

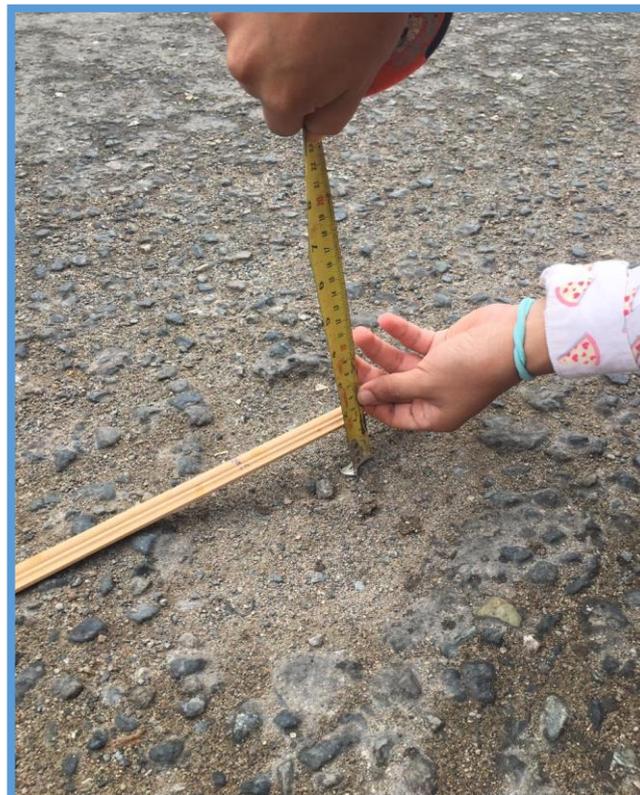
Fg 6. Medición de la profundidad del bache o hueco.

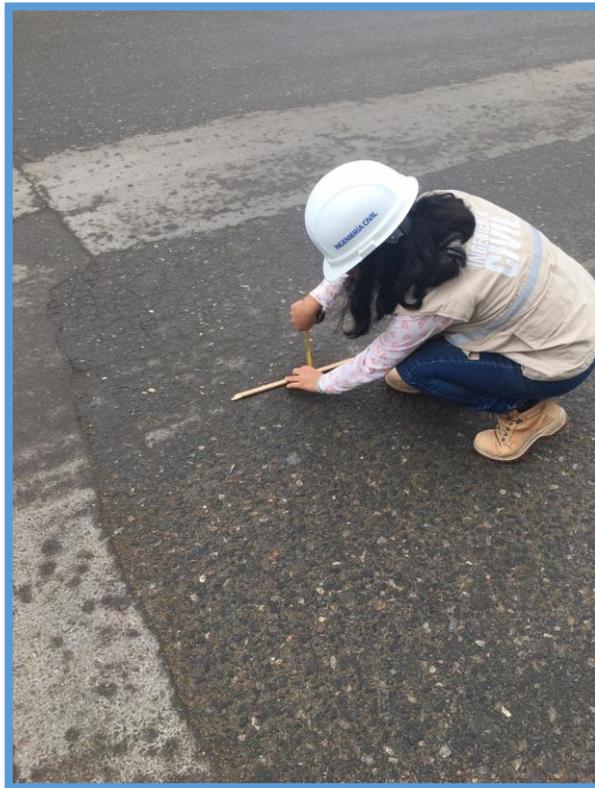
Fg 7. Medición de la profundidad del bache o hueco-Muestra N° 2.

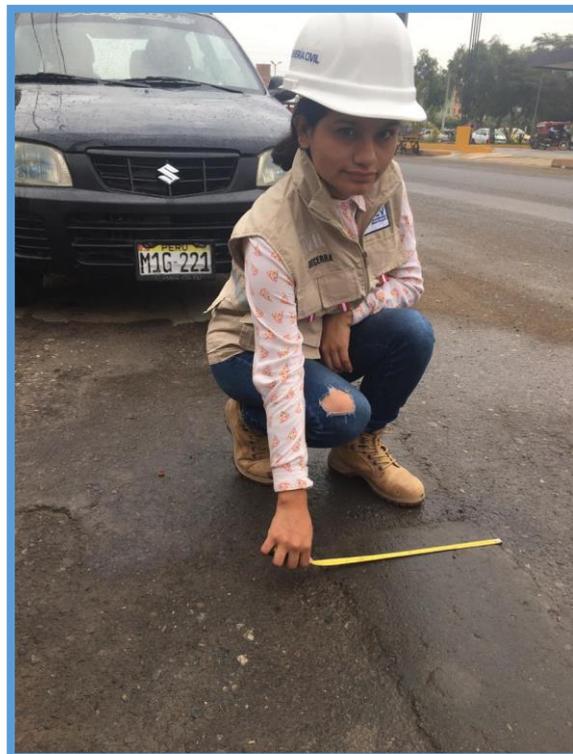
Fg 8. Medición del parcheo. Muestra N° 1.

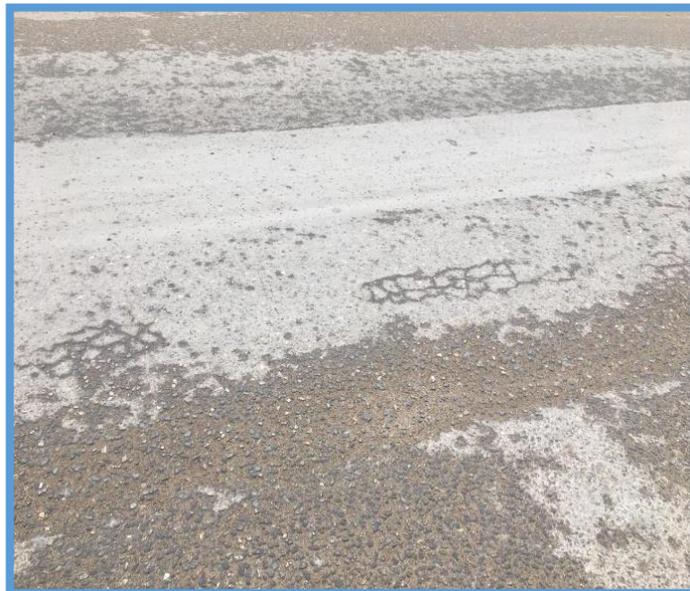
Fg 10. Falla piel de cocodrilo severidad baja-Muestra N°2.

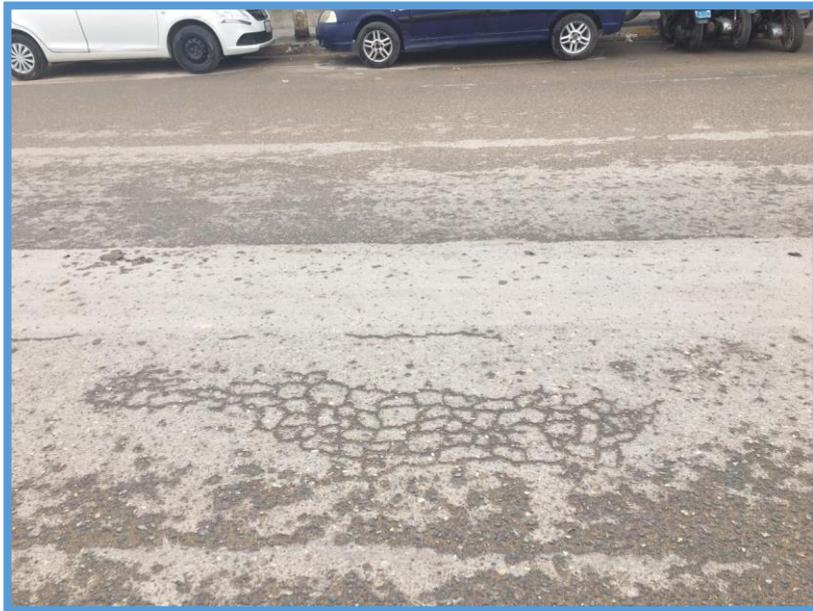
Fg 11. Falla piel de cocodrilo severidad alta-Muestra N°2.

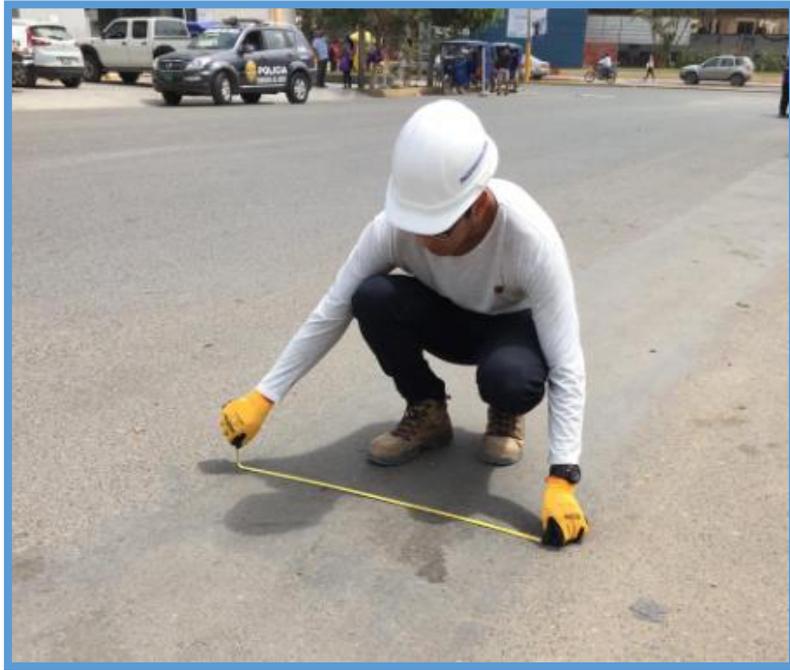
Fg 13. Medición del parcheo -Muestra N°3.

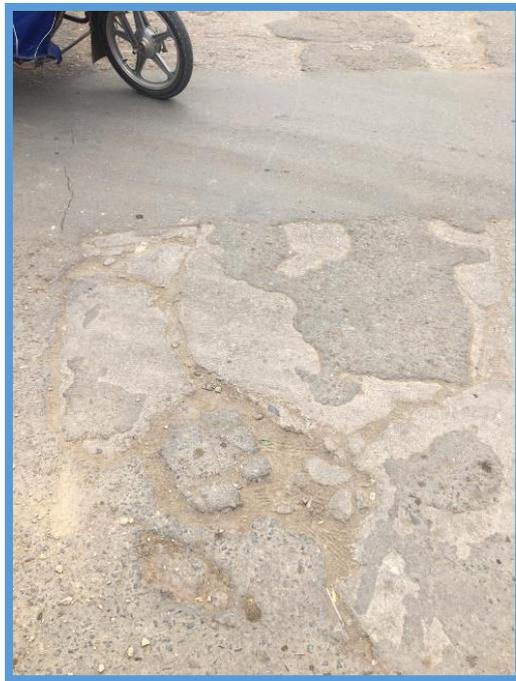
Fg 14. Desprendimiento de agregados severidad alta -Muestra N°3.
