**“Evaluación del pavimento flexible aplicando el método PCI en la vía
Almenares, distrito Nuevo Imperial, Cañete 2020”**

**TESIS PARA OBTENER EL TÍTULO PROFESIONAL DE:
Ingeniera Civil**

Diseño de Infraestructura Vial

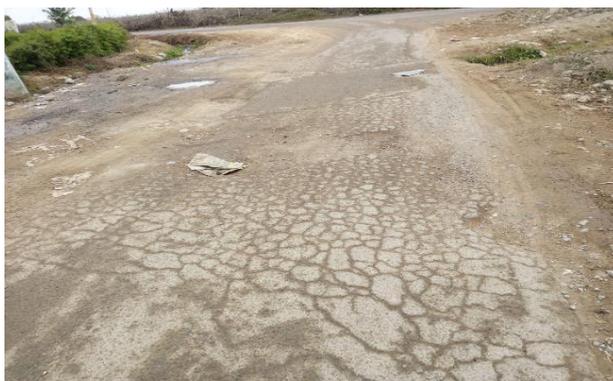
Figura 1. Falla piel de cocodrilo presente en la vía Almenares.

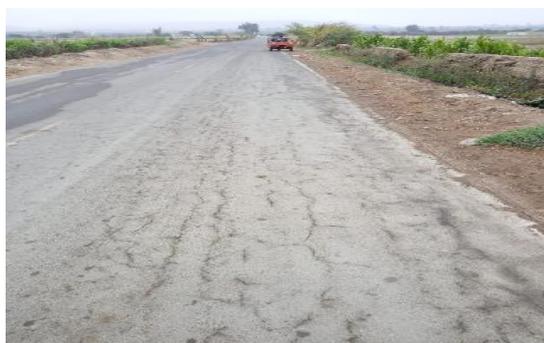
Figura 3. Falla agrietamiento en bloque presente en la vía Almenares.

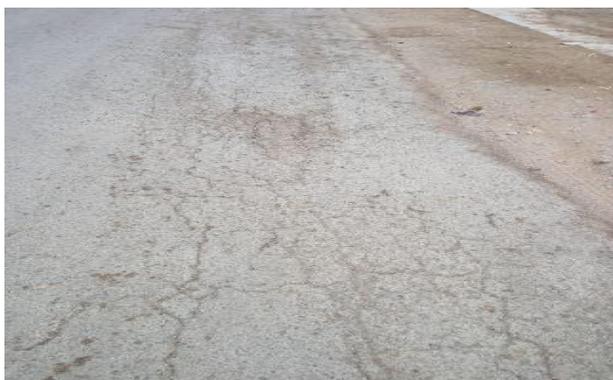
Figura 4. Falla abultamiento y hundimiento presente en la vía Almenares.

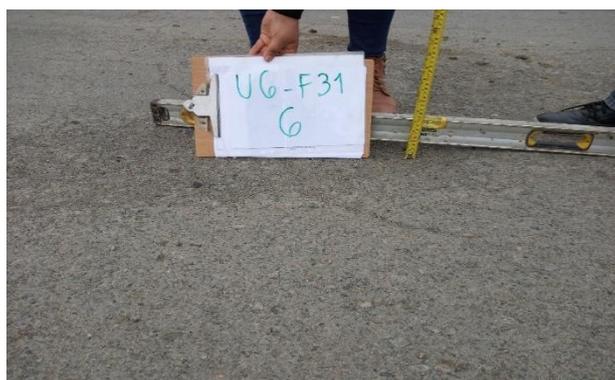
Figura 6. Falla depresión presente en la vía Almenares.

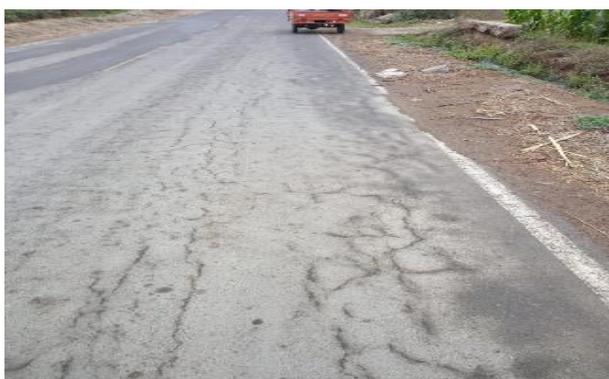
Figura 7. Falla grieta de borde presente en la vía Almenares.

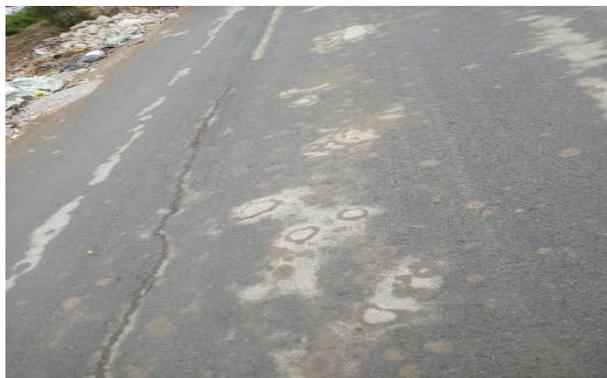
Figura 10. Falla grietas longitudinales y transversales presente en la vía Almenares.

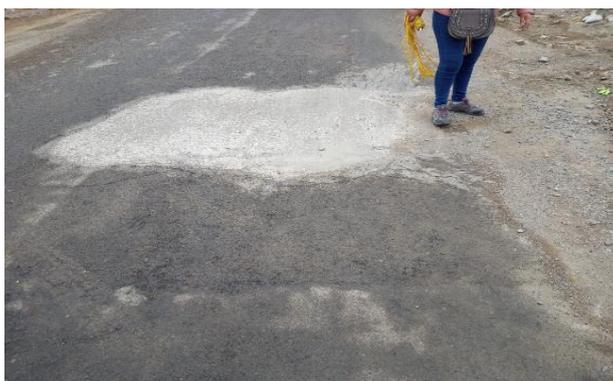
Figura 11. Falla parcheo presente en la vía Almenares.

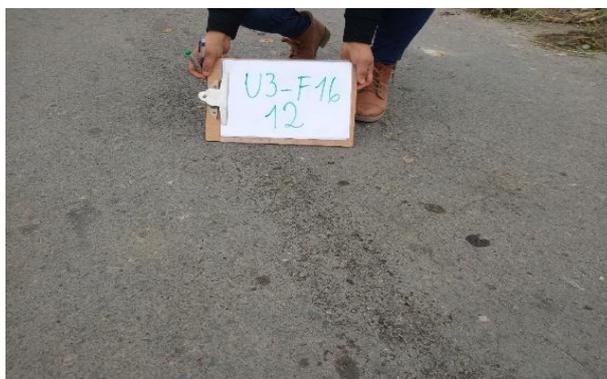
Figura 12. Pulimento de agregados presente en la vía Almenares

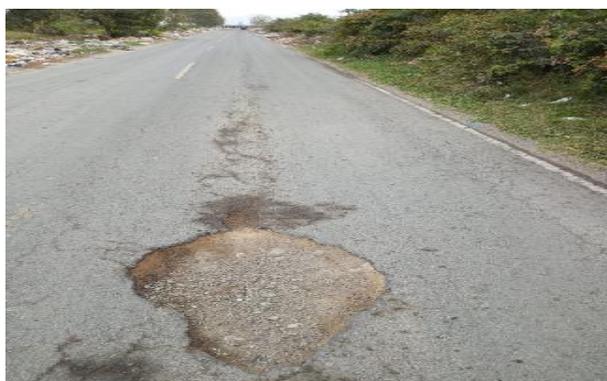
Figura 13. Falla hueco presente en la vía Almenares.

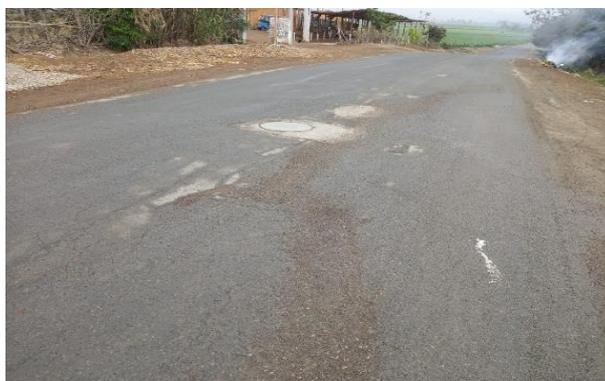
Figura 19. Falla desprendimiento de agregado presente en la vía Almenares.

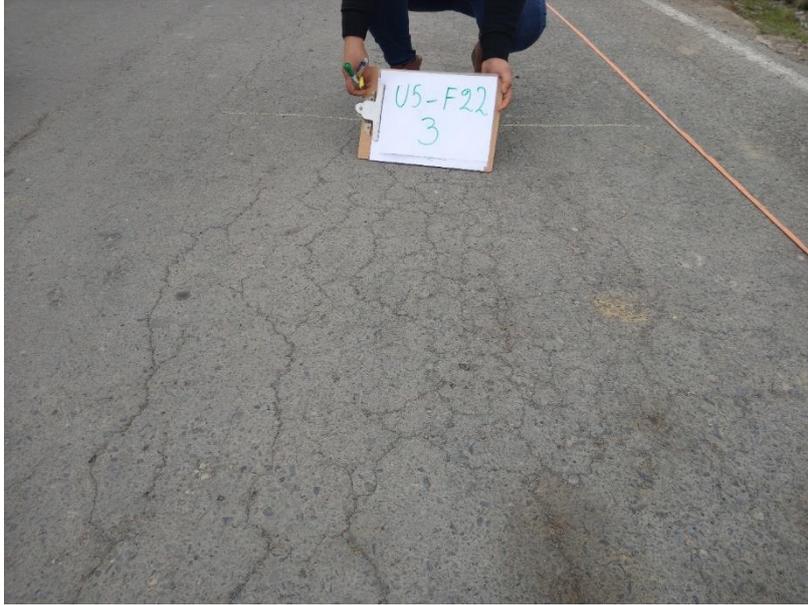
Falla piel de cocodrilo en la unidad de muestra U5.

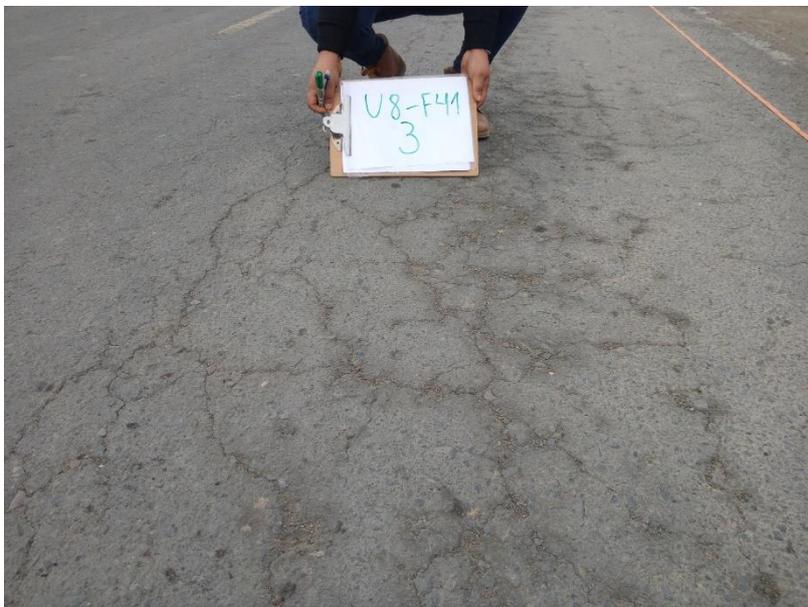
Falla agrietamiento en bloque en la unidad de muestra U8.

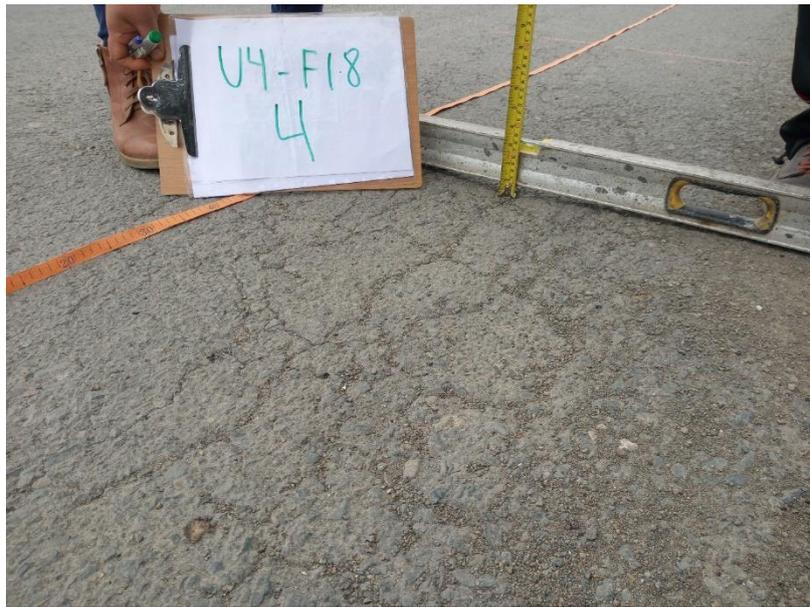
Falla abultamiento y hundimiento en la unidad de muestra U4.

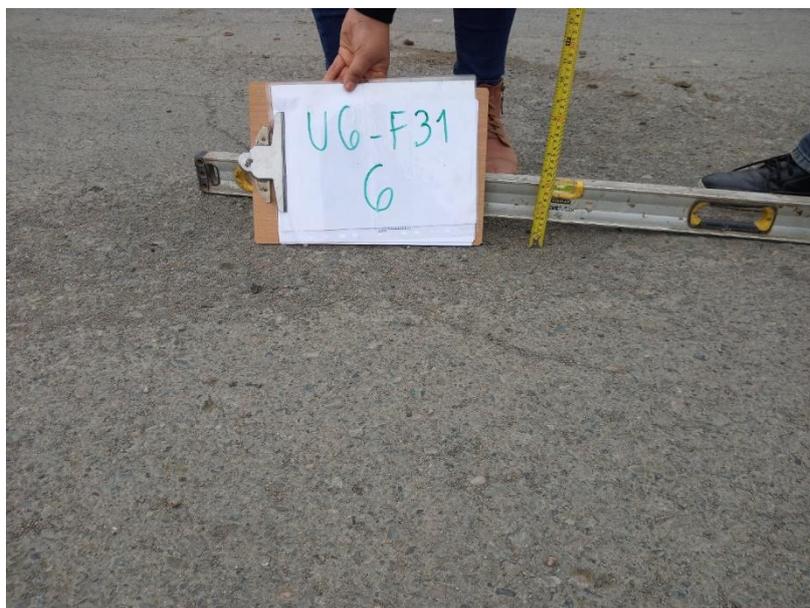
Falla depresión en la unidad de muestra U6.

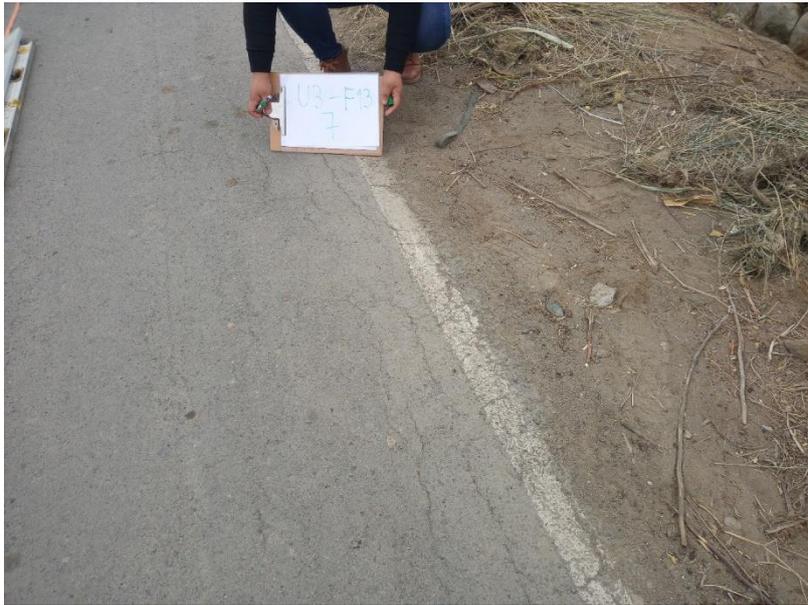
Falla grieta de borde en la unidad de muestra U3.

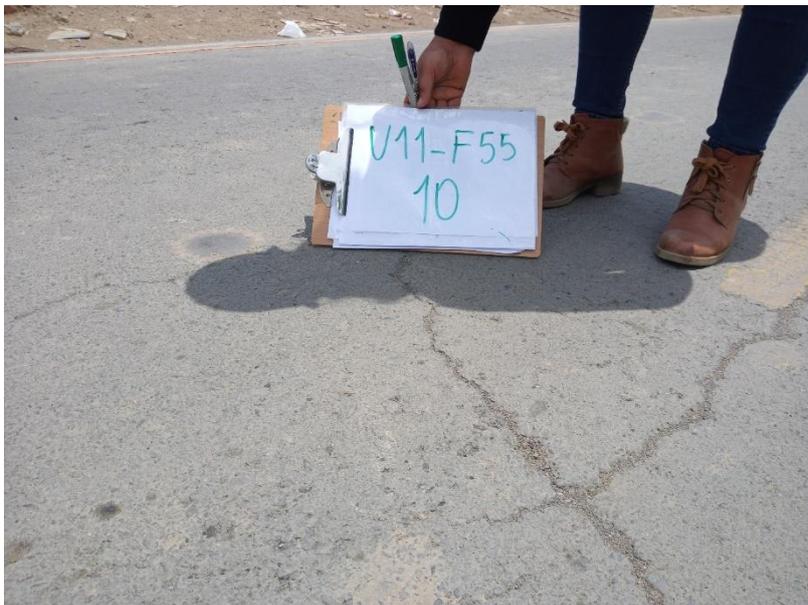
Falla grietas longitudinales y transversales en la unidad de muestra U11.

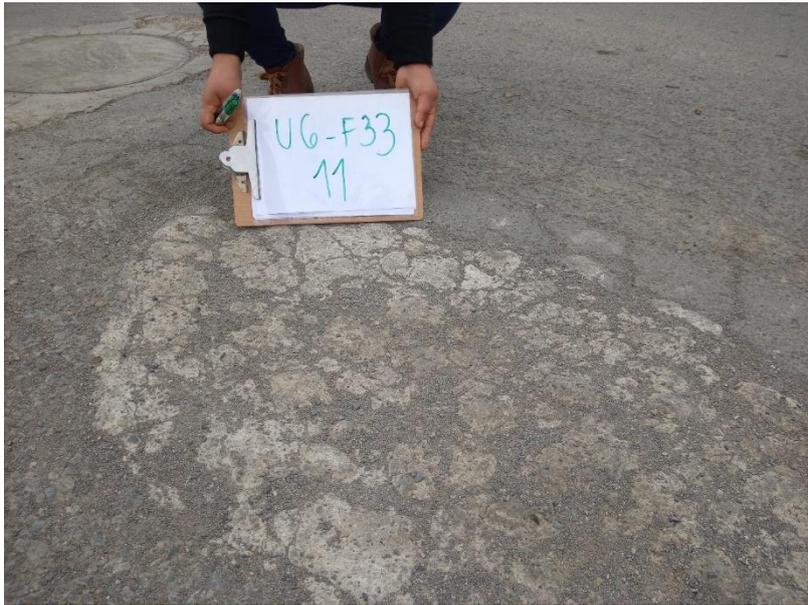
Falla parcheo en la unidad de muestra U6.

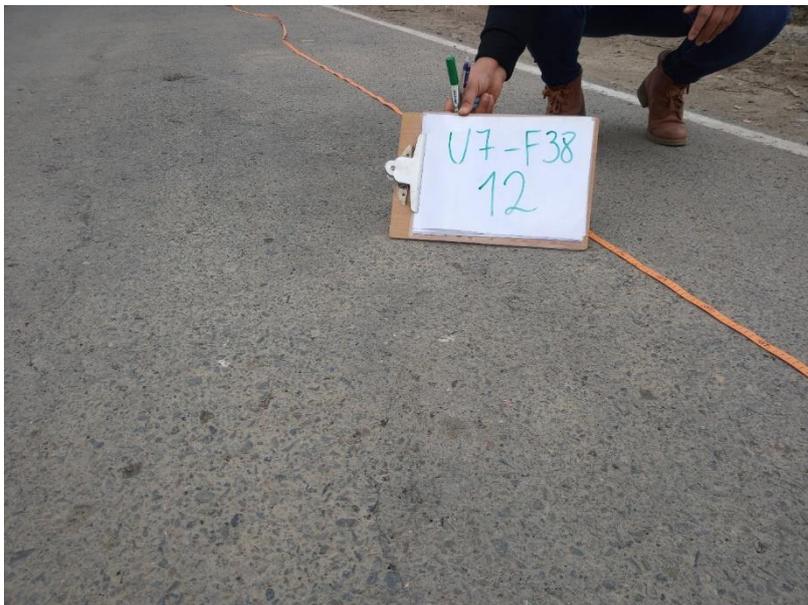
Falla pulimento de agregados en la unidad de muestra U7.

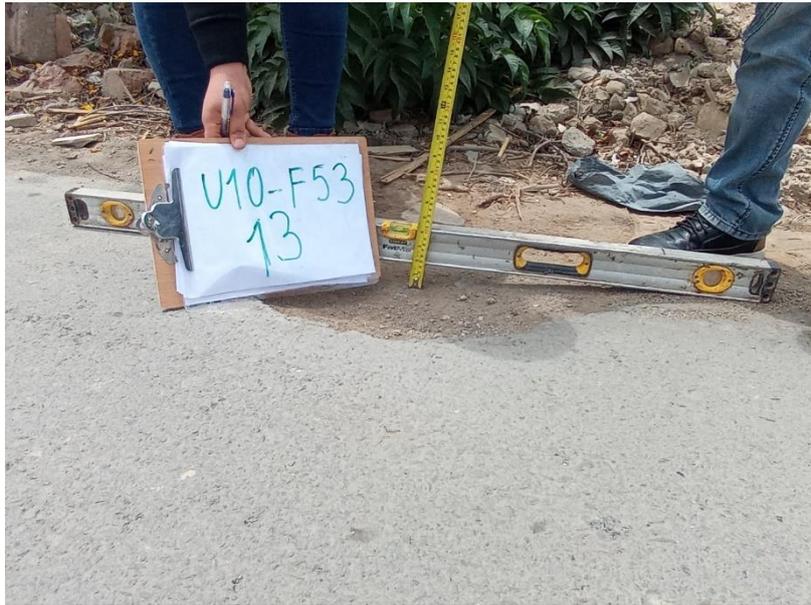
Falla huecos en la unidad de muestra U10.

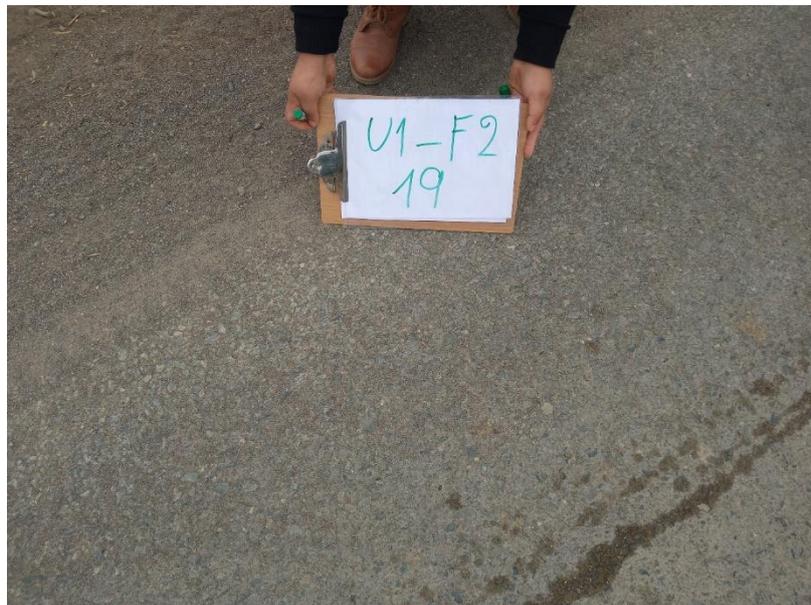
Falla desprendimiento de agregados en la unidad de muestra U1.
