UNIVERSIDAD CÉSAR VALLEJO

“Análisis de la Vulnerabilidad Sísmica de las Viviendas
Autoconstruidas en el Conjunto Habitacional La Angostura III Etapa,
Subtanjalla, Ica, 2020”

TESIS PARA OBTENER EL TÍTULO PROFESIONAL DE:
INGENIERO CIVIL

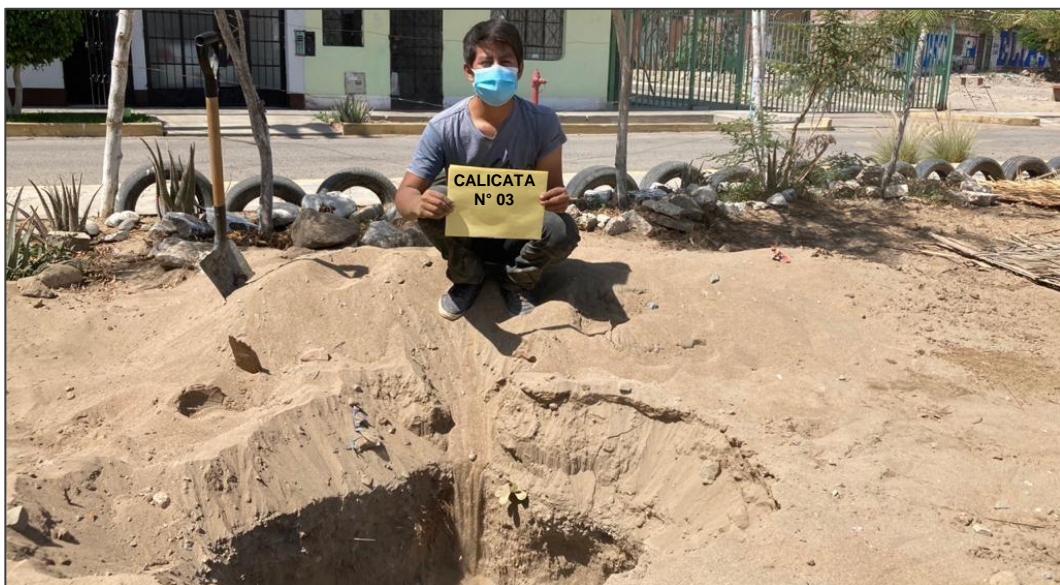
Gráfico 8. Calicata N° 03.

En la Calicata N° 03, sucedió lo mismo que en la Calicata N° 02, ya que al momento de tomar las muestras, se vio que el estrato de la M-1 se trataba de un relleno no controlado; sin embargo, se optó por analizar dicha muestra previa consulta con el laboratorista. Una vez que la calicata pasó por la profundidad de la M-1 (en este caso 0.50m) se encontró con un suelo de las mismas características de la Calicata N° 01 y 02, lo que reafirmaba que a pesar de la distancia entre calicatas, las características del suelo no variaban, de esta forma la M-2 también estaba compuesta de un suelo con arena limosa y mal graduada.

Vistas las características del suelo, al ser un suelo arenoso y mal graduado, que cuenta con limos, se define como un perfil de suelo tipo S3; y si bien para la ingeniería no hay suelo donde no se pueda construir ya que se pueden buscar métodos o diseños que conviertan ese suelo desfavorable en uno óptimo, como la investigación se basa en autoconstrucciones que no tienen dirección técnica para su construcción, se considera a este suelo como uno vulnerable.
