**FACULTAD DE INGENIERÍA Y ARQUITECTURA
ESCUELA PROFESIONAL DE INGENIERÍA AMBIENTAL**

**Influencia del Incumplimiento de Compromisos Ambientales
en la Generación de Impactos Ambientales en las PTAR de la
Región Ayacucho-2019**

TESIS PARA OBTENER EL TÍTULO PROFESIONAL DE:
INGENIERO AMBIENTAL

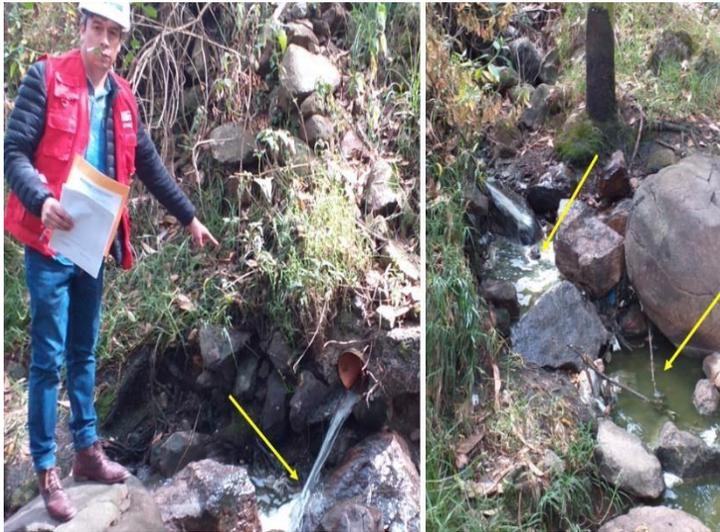
FOTO N° 01: Punto de vertimiento, se aprecia el efluente de color verde oscuro y generación de malos olores – PTAR Quinua.

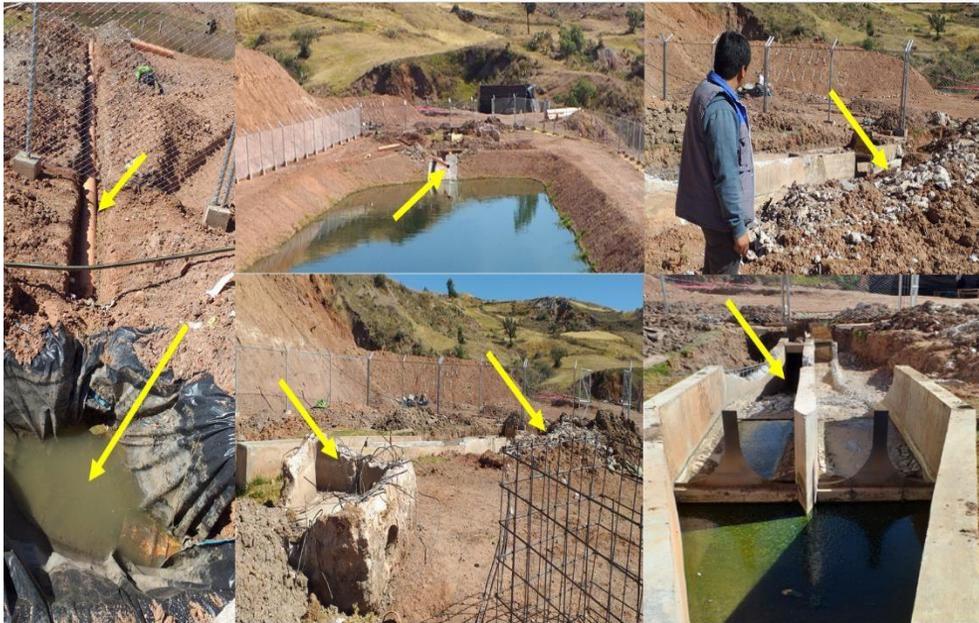
FOTO N° 02: Se aprecia el pretratamiento en demolición y la instalación temporal de un pozo forrado con plástico el cual funciona como desarenador y en el parte final acoplado a un tuve que conduce al agua residual sin ningún otro tratamiento previo – PTAR Socos.

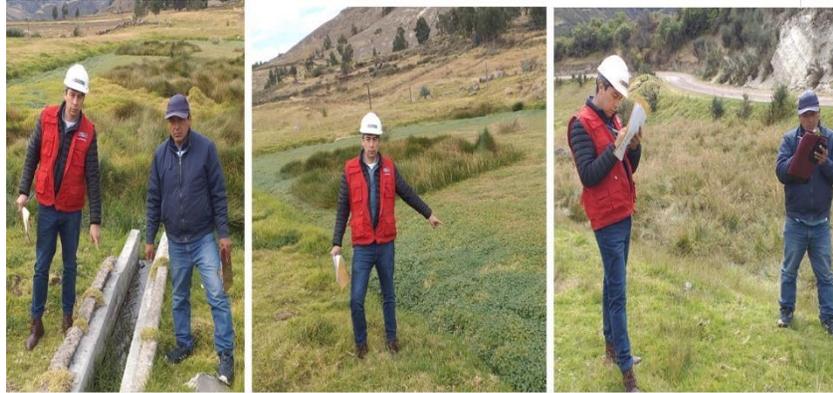
FOTO N° 03: Se aprecia la falta de operación y mantenimiento de las lagunas de oxidación cubiertas por macrófitas – PTAR Acocro.

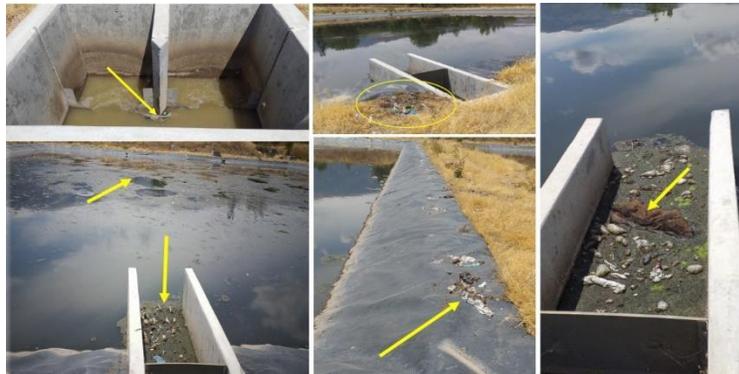
- La PTAR "PUCA PUCA" cuenta también con una laguna secundaria N° 02 de aproximadamente 278x100 m. la cual se encuentra cubierta en casi el 100% del espejo de agua por macrofitas flotantes - lentejas de agua; las cuales están generando un aumento de peso sobre el volumen de agua, no tardándose la generación de agrietamientos en el suelo que cubre a la geomembrana pudiendo causar su colapso.

FOTO N° 04: Residuos sólidos y material orgánico en las lagunas anaerobias N° 01 y N° 02, con proliferación de vectores y la generación de malos olores debido a la deficiente operación y mantenimiento- PTAR PUCA PUCA.

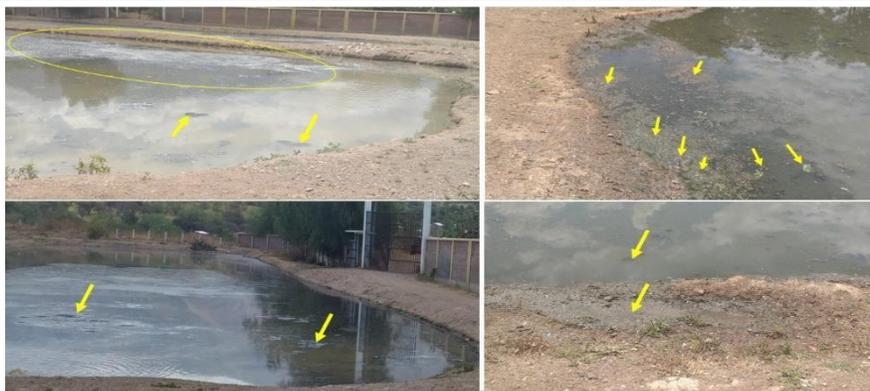
FOTO N° 05: Residuos sólidos y material orgánico en la laguna secundaria de la PTAR- Ichpico.

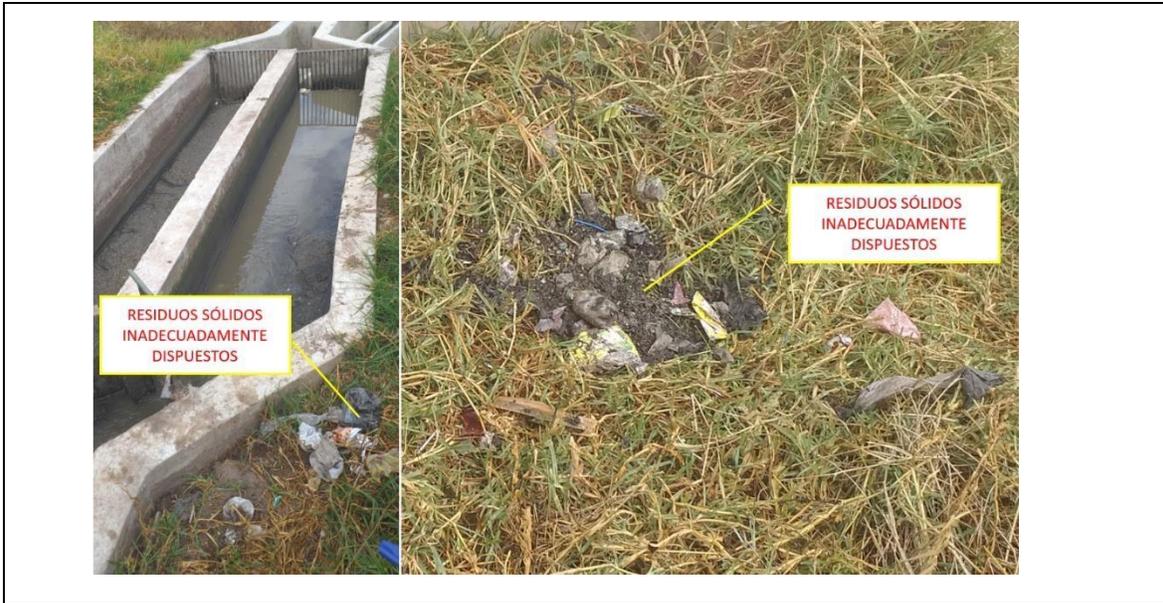
FOTO N° 06: Residuos sólidos inadecuadamente dispuestos provenientes del tratamiento preliminar y tratamiento primario en la PTAR de Acos Vinchos.

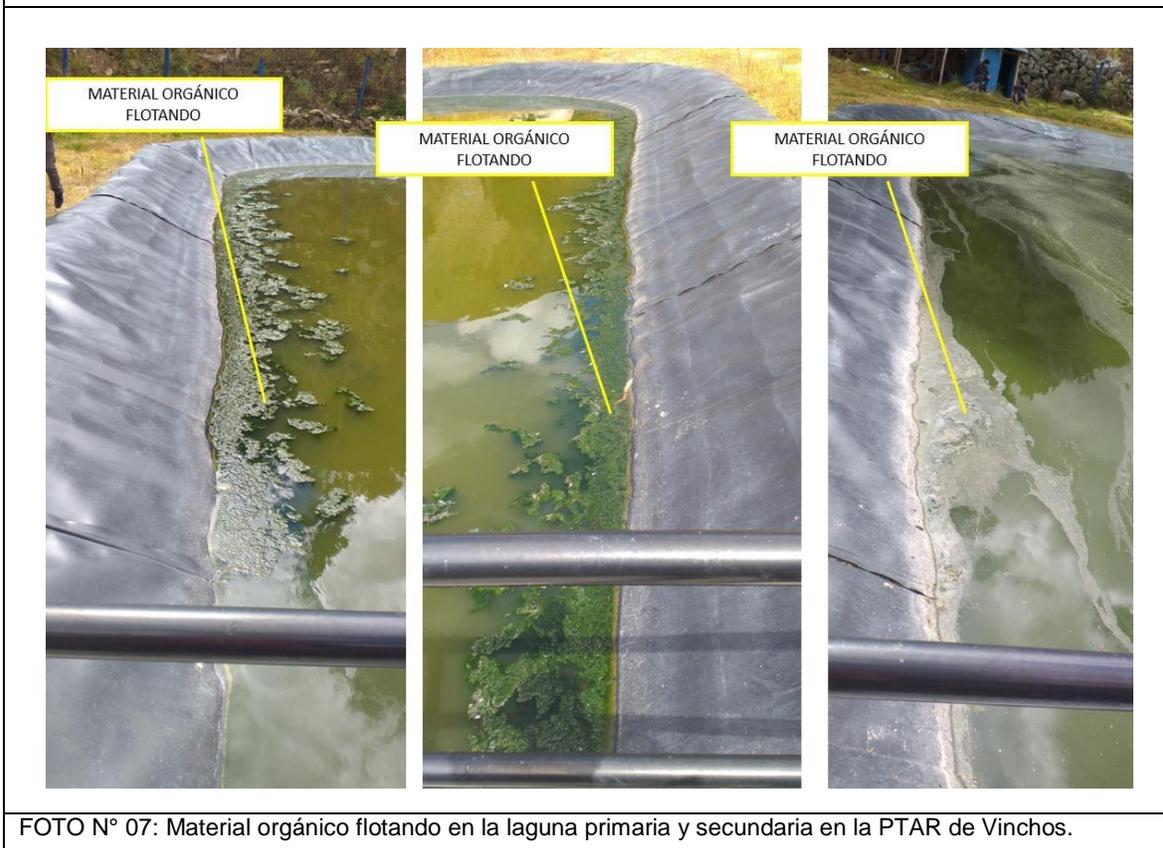
FOTO N° 07: Material orgánico flotando en la laguna primaria y secundaria en la PTAR de Vinchos.

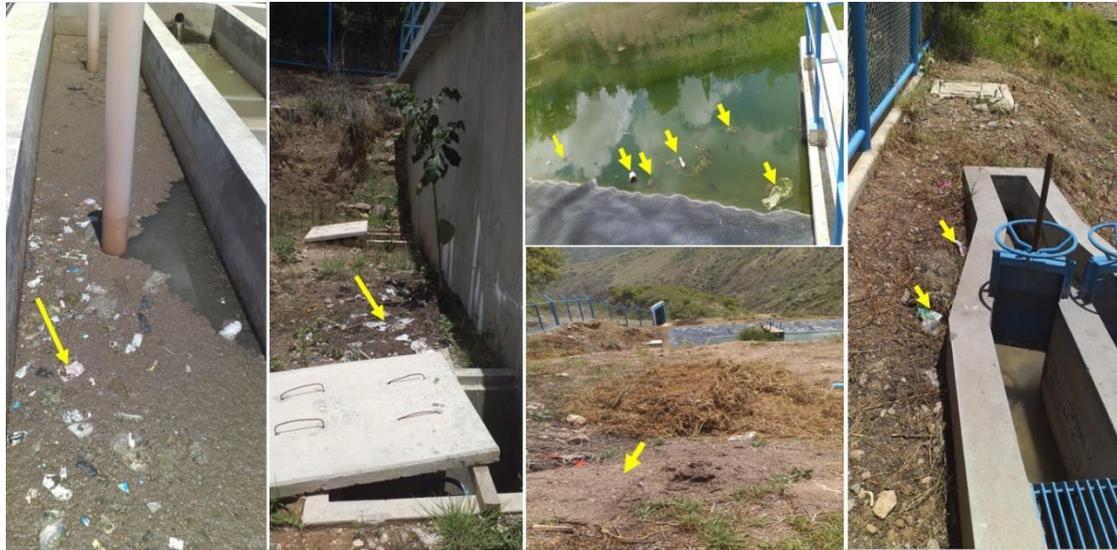
FOTO N° 08: Residuos sólidos inadecuadamente dispuestos en varios sectores de la PTAR Carhuanca

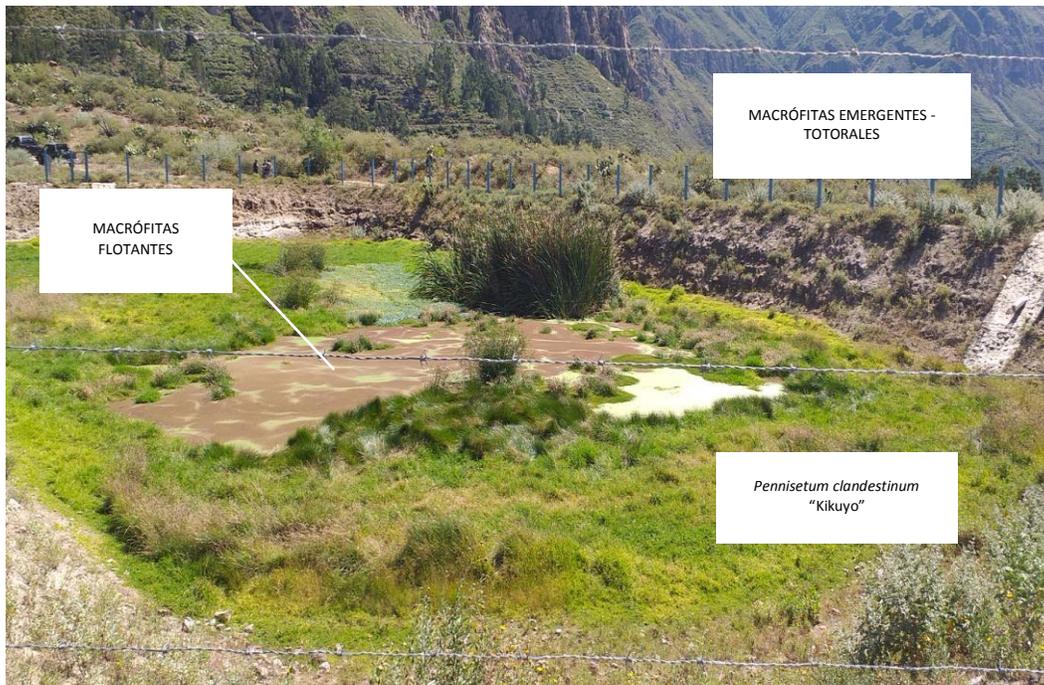
FOTO N° 10: Se aprecia la laguna secundaria sin cerco de protección, sin operación ni mantenimiento-PTAR Lampa

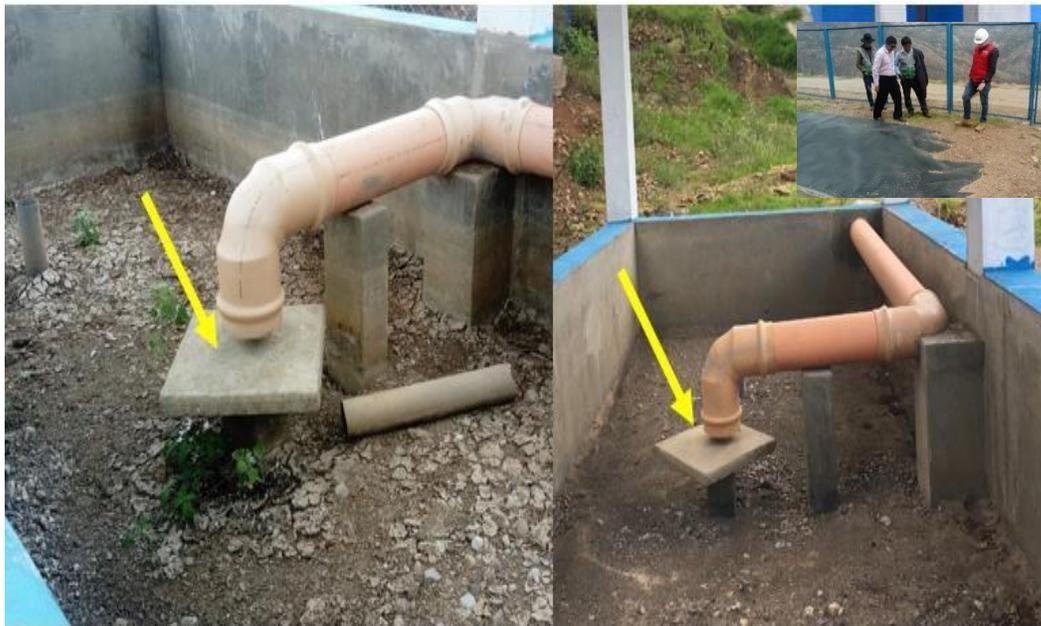
FOTO N° 11: Se aprecia que no hay ingreso de agua residual en los lechos de secado -PTAR Cangallo-Putica

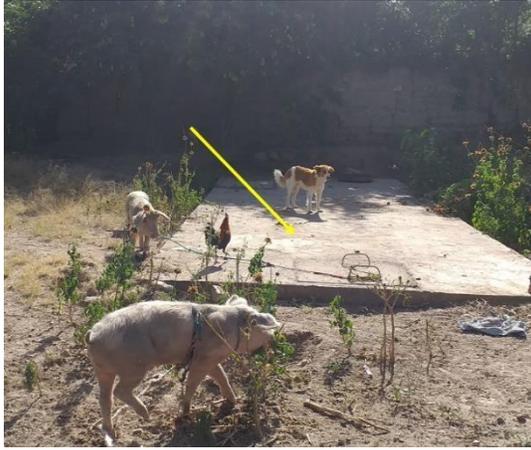
FOTO N° 12: Tanque séptico colapsado y presencia de animales-PTAR Pacaycasa

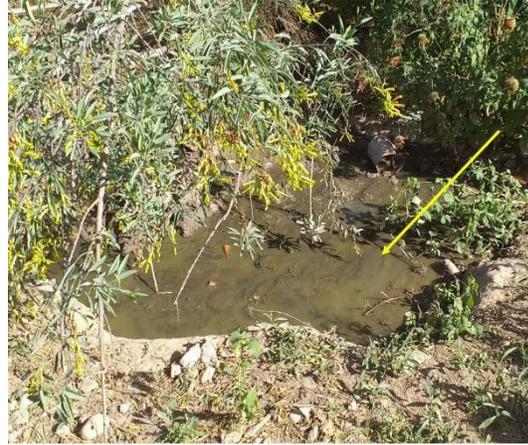
FOTO N° 13: Agua residual encharcada generando escurrimiento al sub suelo -PTAR Pacaycasa

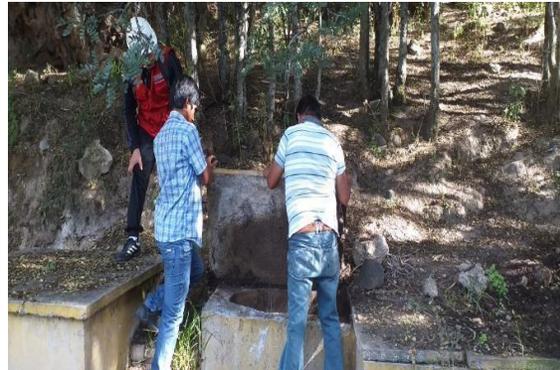
FOTO N° 14: Buzón colapsado con rebose de agua residual-PRAE Romasa Pampa.

FOTO N° 15: Pretratamiento colapsado-PTAR Romasa Pampa.

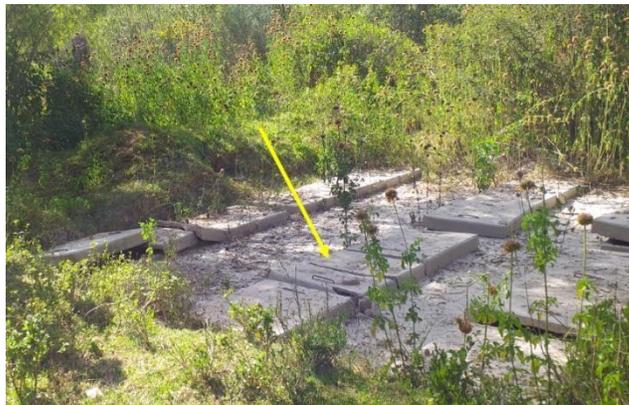
FOTO N° 16: PTAR colapsado por falta de operación y mantenimiento-PTAR Sector Orcasitas.

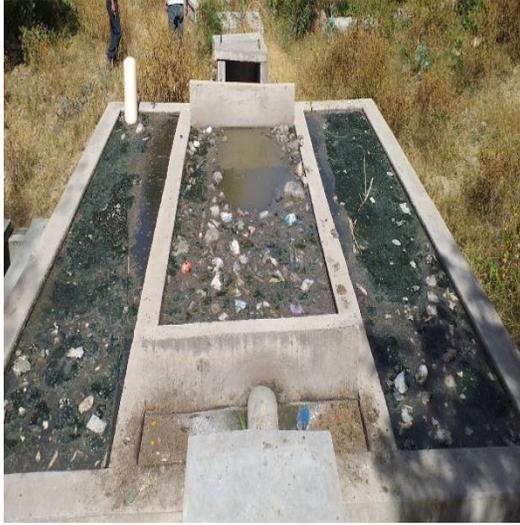
FOTO N° 17: Tanque imhoff colmatado con residuos sólidos y material orgánico -PTAR Huayllapampa.

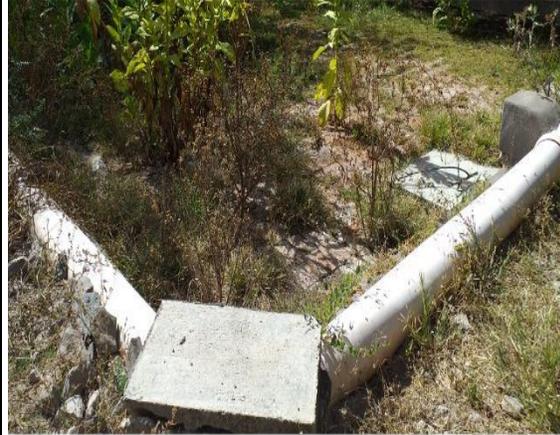
FOTO N° 18: Lecho de secado colapsado-PTAR Huayllapampa.

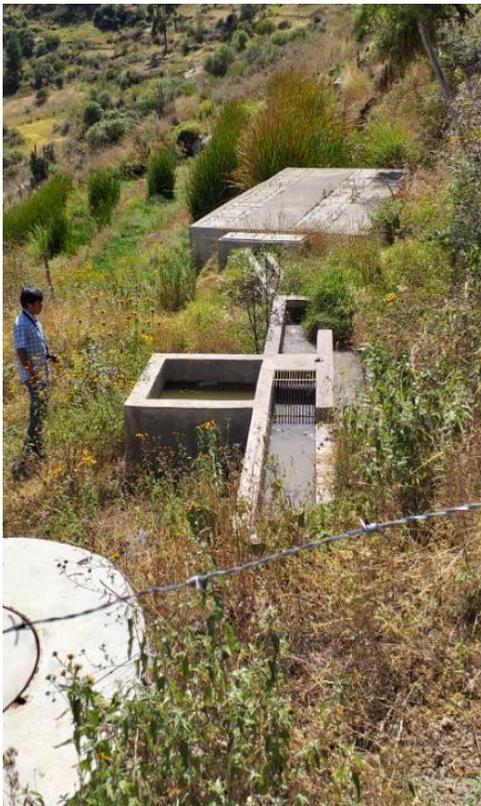
FOTO N° 19: Presencia de malezas por falta de mantenimiento de la PTAR Allpaorccuna

FOTO N° 20: Canal de derivación de agua de lluvia sin mantenimiento-PTAR Allpaorccuna

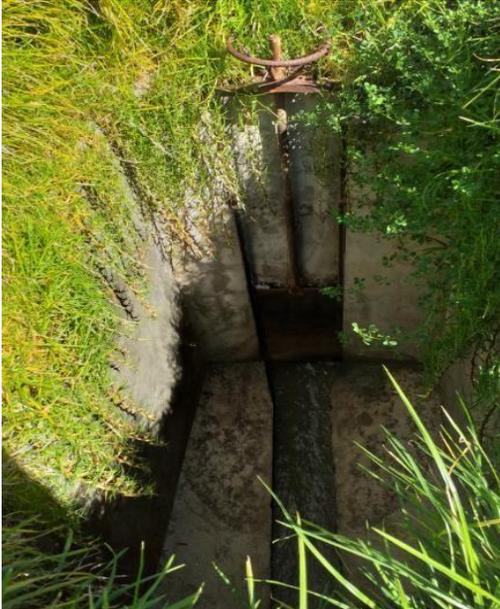
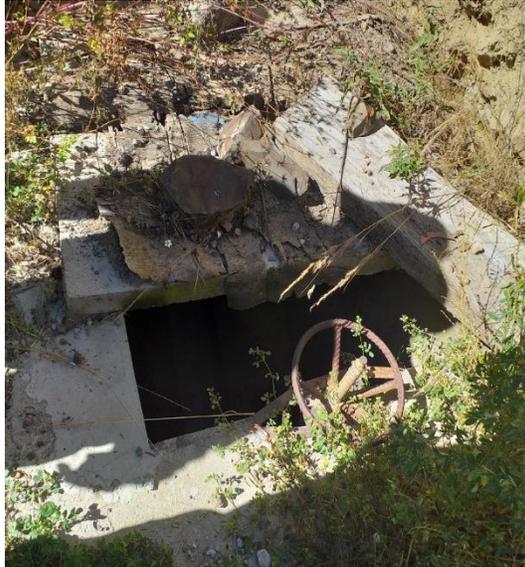
FOTO N° 23: Cámara de repartición de caudales y compuertas sin mantenimiento PTAR Huanca Sancos

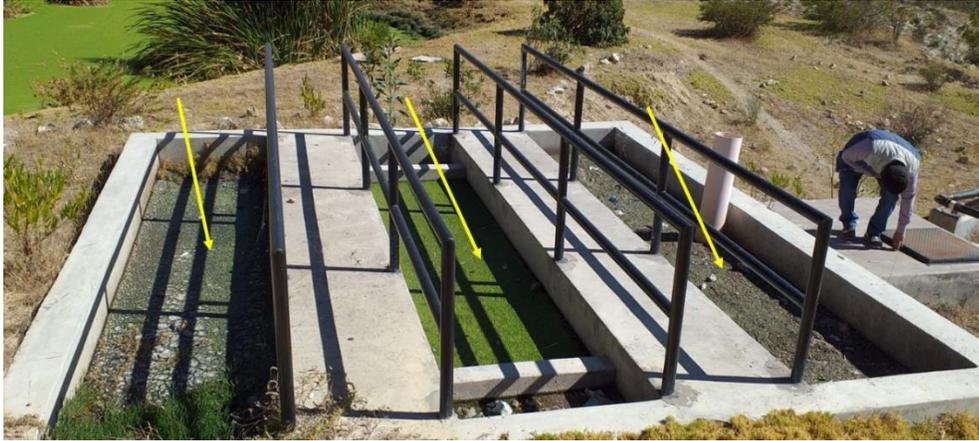
FOTO N° 24: Tanque Imhoff con presencia de lodos secos, macrófitas flotantes, malezas y residuos sólidos con generación de malos olores PTAR La Vega

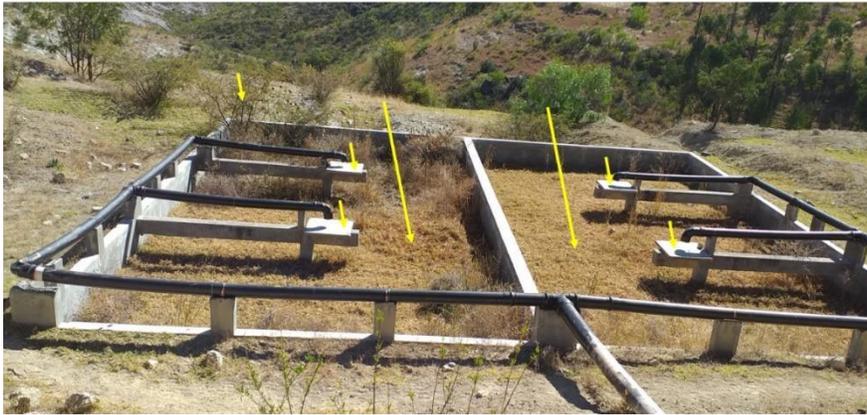
FOTO N° 25: Lecho de secado con presencia de malezas, arbustos y sin techo con indicios de no haber operado a la fecha, porque no se apreció lodos- PTAR La Vega

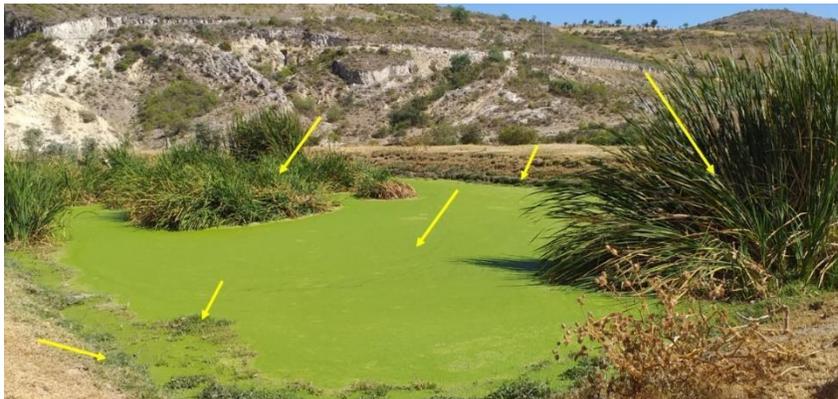
FOTO N° 26: Humedal con presencia de totorales, lentejas de agua y malezas sin indicios de operación y mantenimiento- PTAR La Vega.

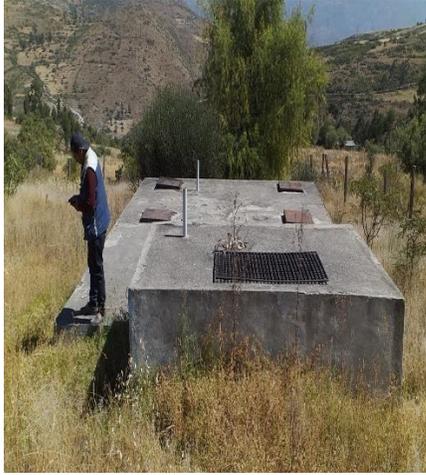
FOTO N°27: Se aprecia la falta de operación y mantenimiento de la PTAR Ichupata.

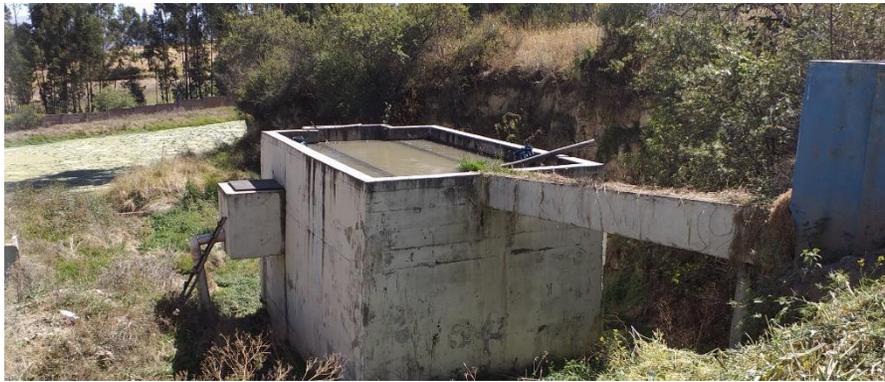
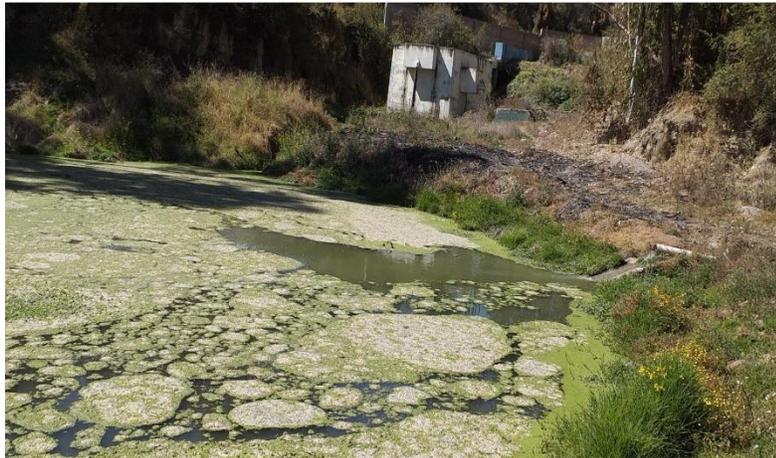
FOTO N°28: Se aprecia la falta de operación y mantenimiento de la PTAR de Huamanguilla,

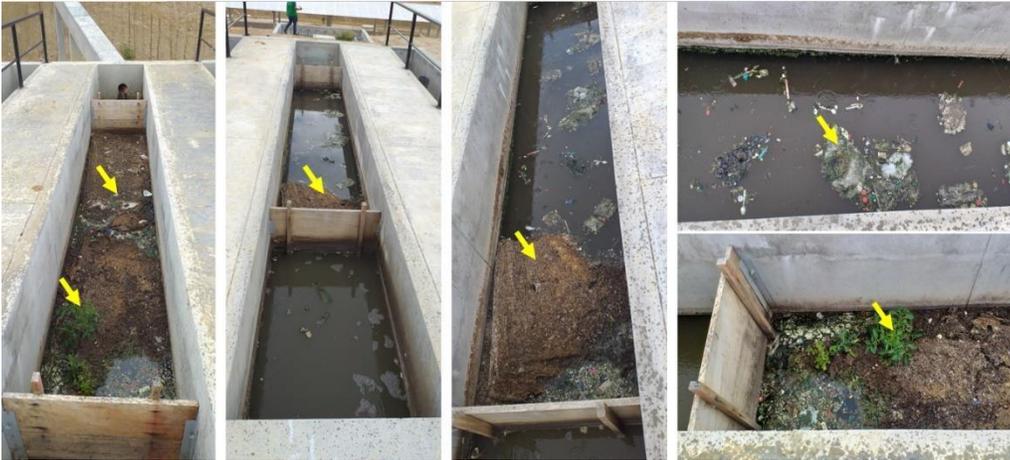
FOTO N° 29: Presencia de residuos sólidos, plantas y material orgánico con deficiencias en la operación y mantenimiento del tratamiento primario - - PTAR de Luricocha.

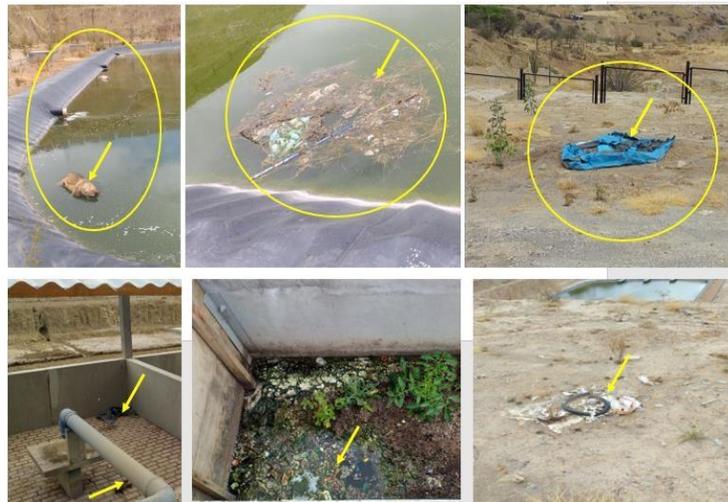
FOTO N° 30: Residuos sólidos inadecuadamente dispuestos - PTAR de Luricocha.

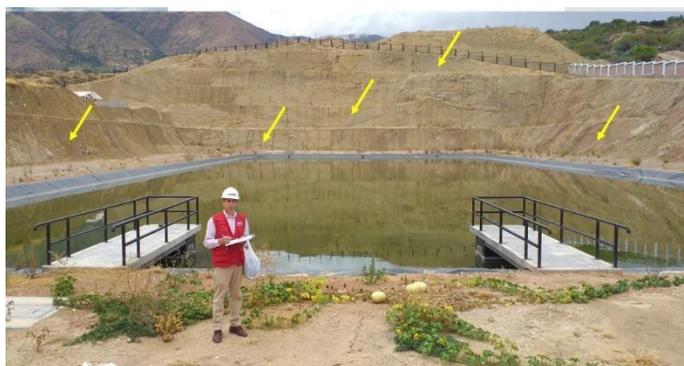
FOTO N° 31: Áreas con presencia de deslizamiento por el suelo suelto.

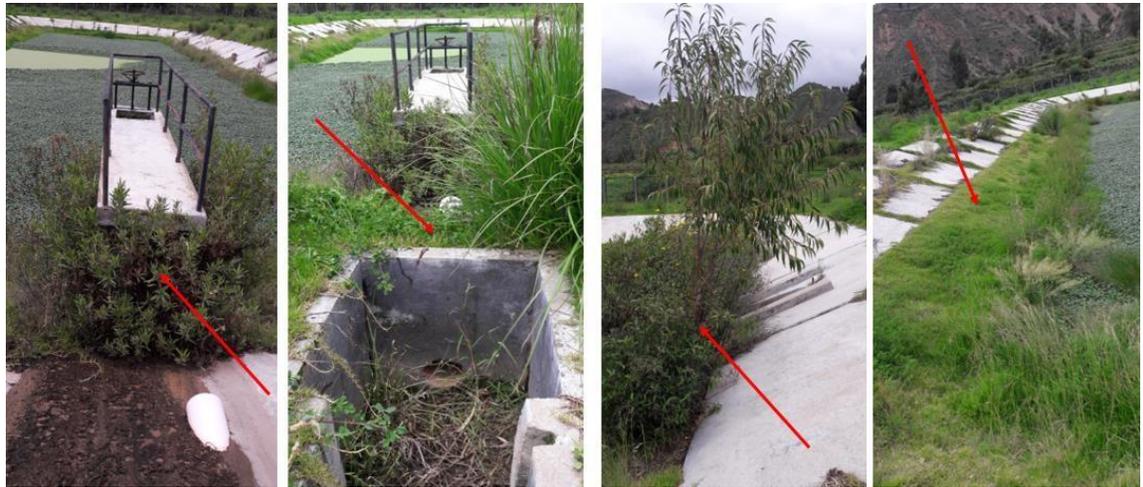
FOTO N° 32: Presencia de malezas fuera y dentro de las lagunas de oxidación, el cual confirma el abandono de la PTAR-Porta Cruz.

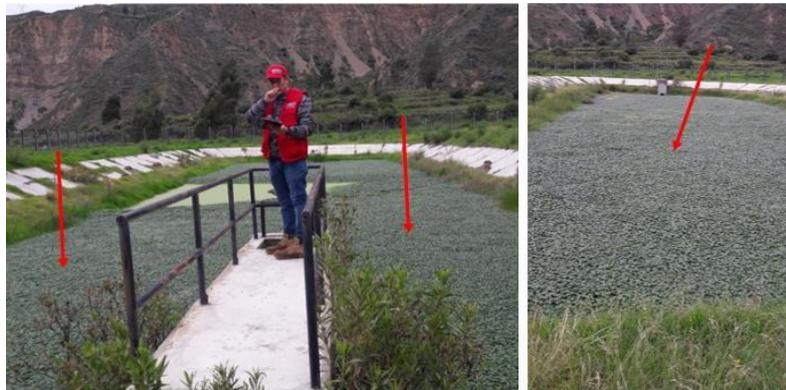
FOTO N° 33: Macrófitas flotantes en las (02) lagunas de oxidación por falta de mantenimiento de la PTAR Porta Cruz.

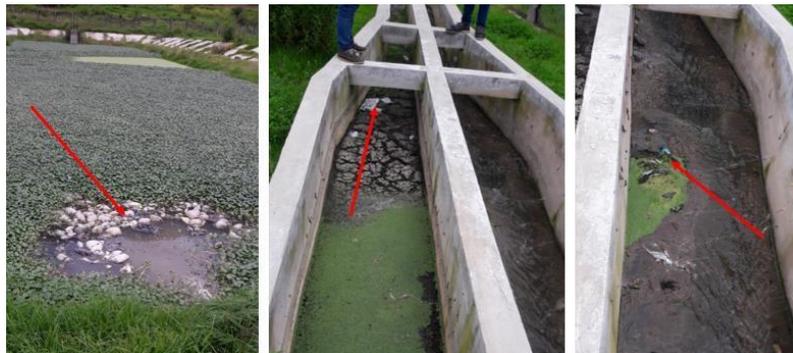
FOTO N° 34: Residuos sólidos dentro de las lagunas de oxidación y en los componentes del tratamiento previo- PTAR Porta Cruz.

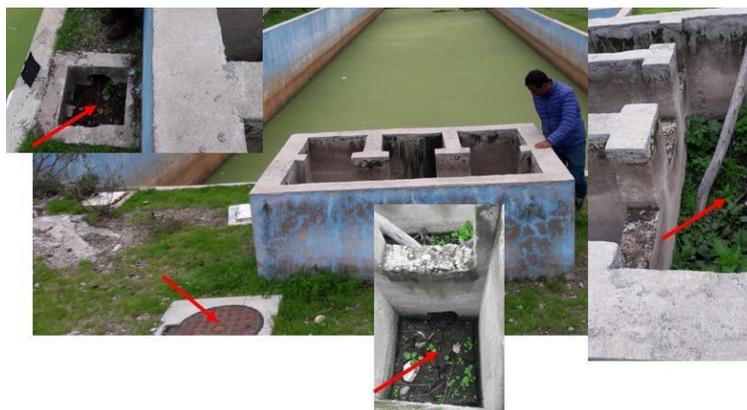
FOTO N° 36: Componentes de la PTAR colapsados (BY-PASS, buzones, cámaras de registro, cámaras repartidoras de caudales), sin compuertas ni válvulas – PTAR San Miguel de Manchiri.

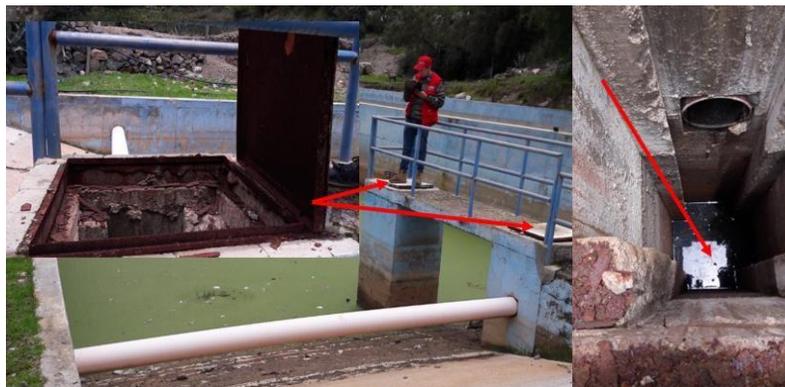
FOTO N° 37: Estructuras oxidadas, por falta de operación y mantenimiento de la PTAR San Miguel de Manchiri.

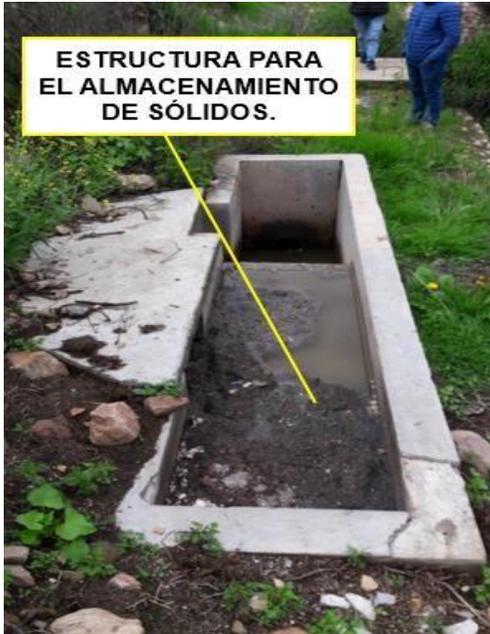
FOTO N° 38: Estructura de almacenamiento temporal de solidos colapsada - PTAR Carapo.

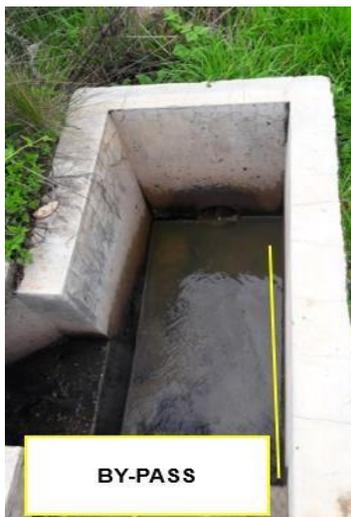
FOTO N° 39: Componentes de la PTAR sin operación ni mantenimiento PTAR Carapo.
