UNIVERSIDAD CÉSAR VALLEJO

**Evaluación mediante el método PCI para determinar el estado
superficial del pavimento flexible de la carretera Jaén – Chamaya,
Jaén, Cajamarca - 2020**

**TESIS PARA OBTENER EL TÍTULO PROFESIONAL DE:
INGENIERO CIVIL**

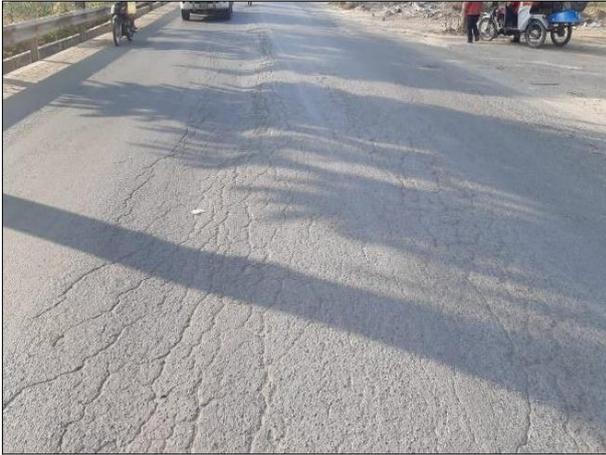
Figura 1. Fallas (piel de cocodrilo) sobre la carpeta asfáltica, carretera Jaén – Chamaya.

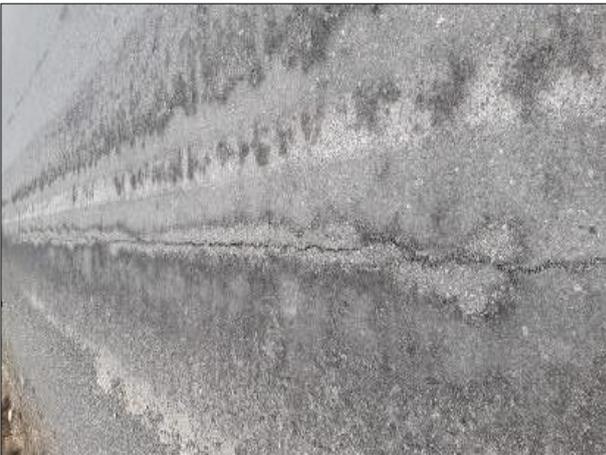
Figura 2. Fallas (grietas) sobre la carpeta asfáltica, carretera Jaén – Chamaya.

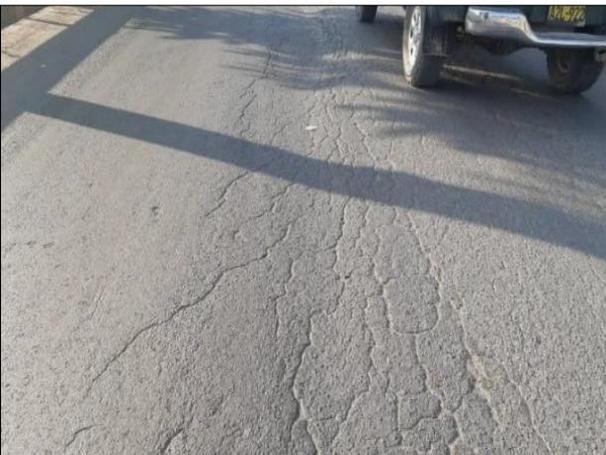
Figura 3. Fallas (ahuellamiento) sobre la carpeta asfáltica, carretera Jaén – Chamaya.

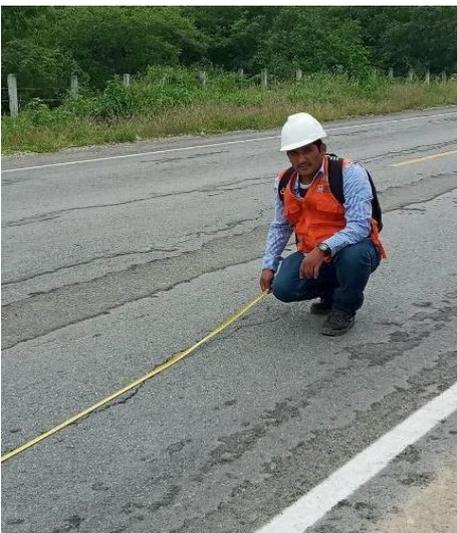
Figura 71. Medición de grietas

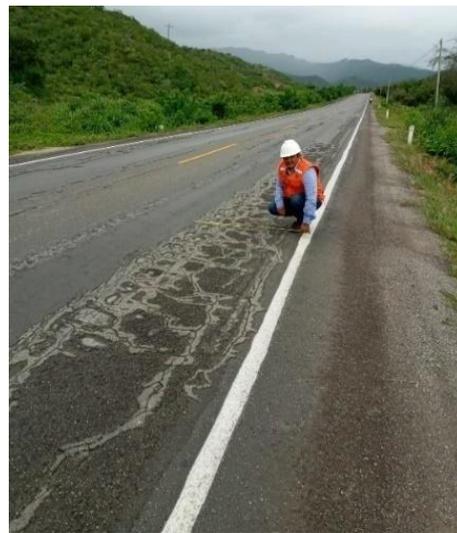
Figura 72. Parcheo y piel de cocodrilo

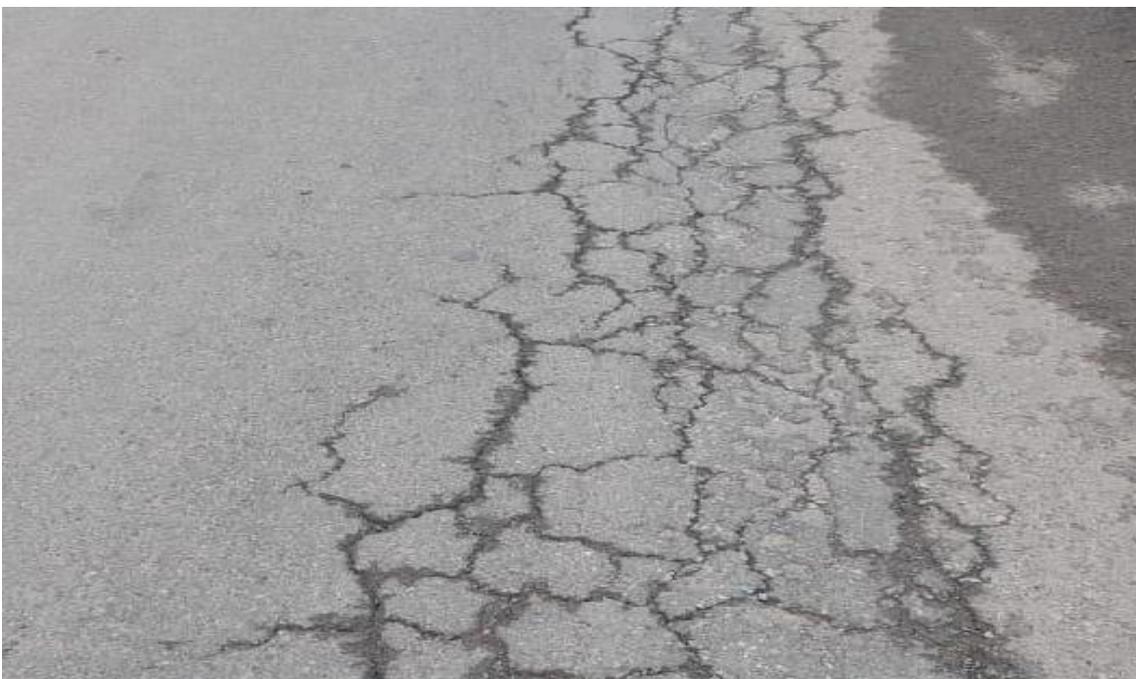
Figura 85. Piel de cocodrilo de nivel de severidad Medio, ubicada en la unidad de muestra U1, de la sección 1

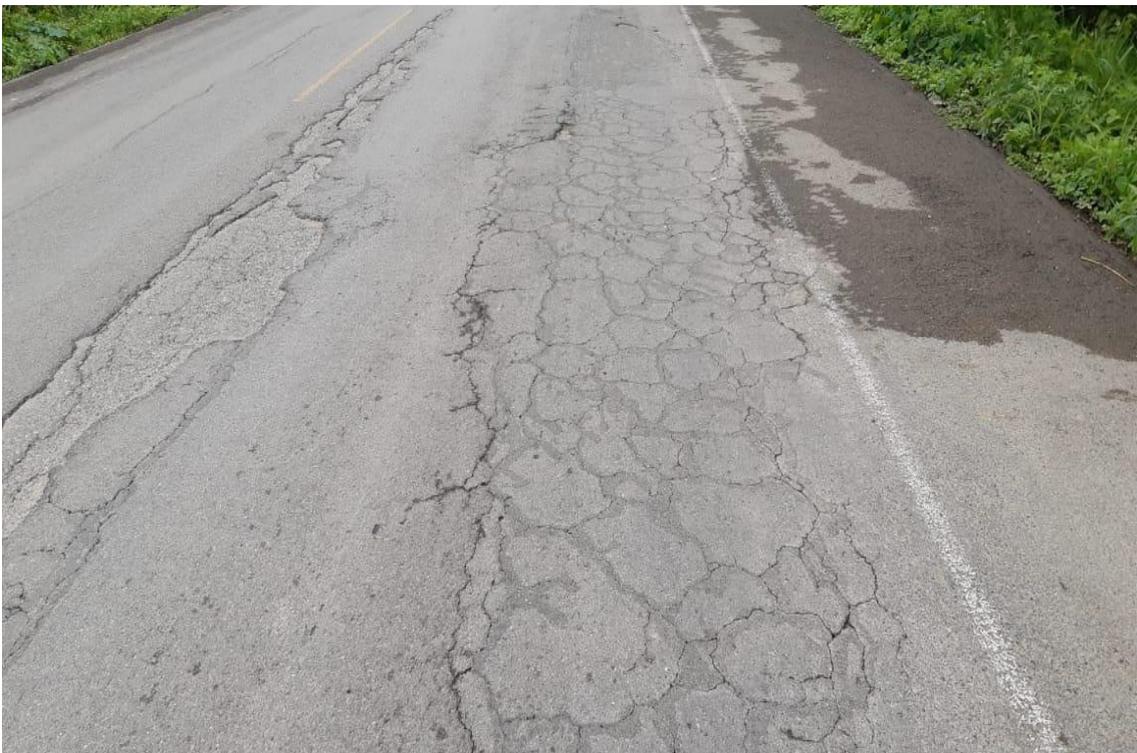
Figura 89. Agrietamiento en bloque de nivel de severidad baja, ubicada en la unidad de muestra U5, de la sección 1

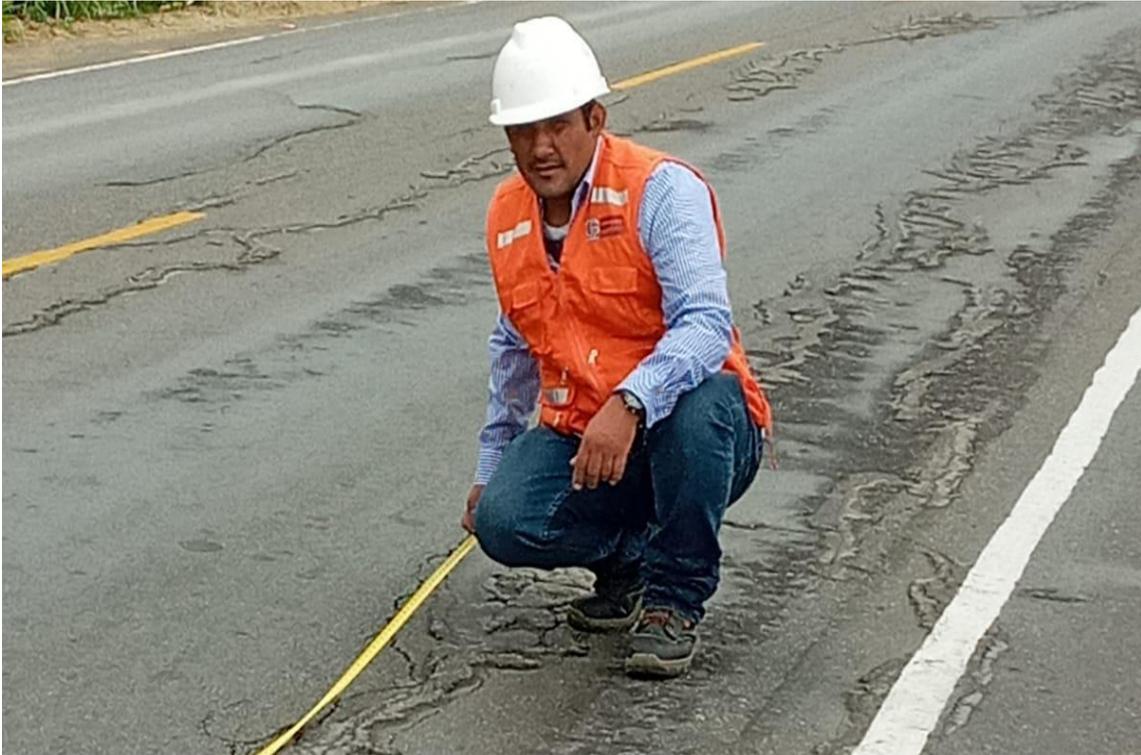
Figura 90. Parcheo de nivel de severidad Medio, ubicada en la unidad de muestra U6, de la sección 1

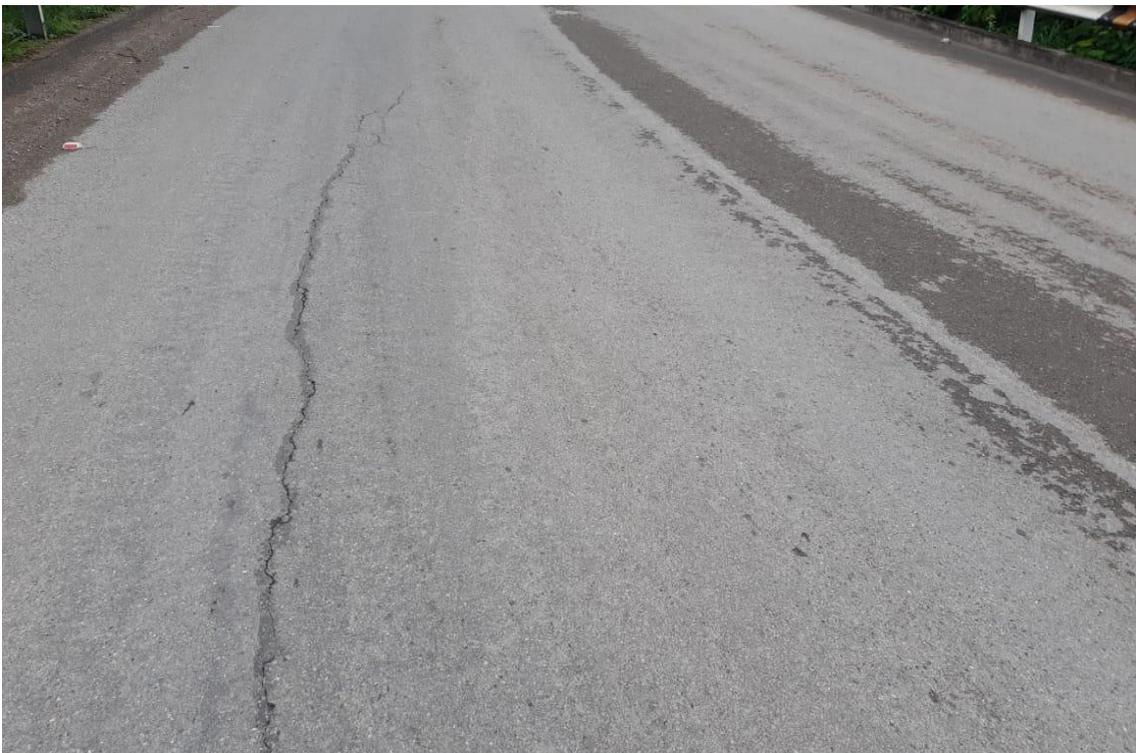
Figura 93. Grietas longitudinales y transversales, de severidad bajo, ubicada en la unidad de muestra U9, de la sección 1

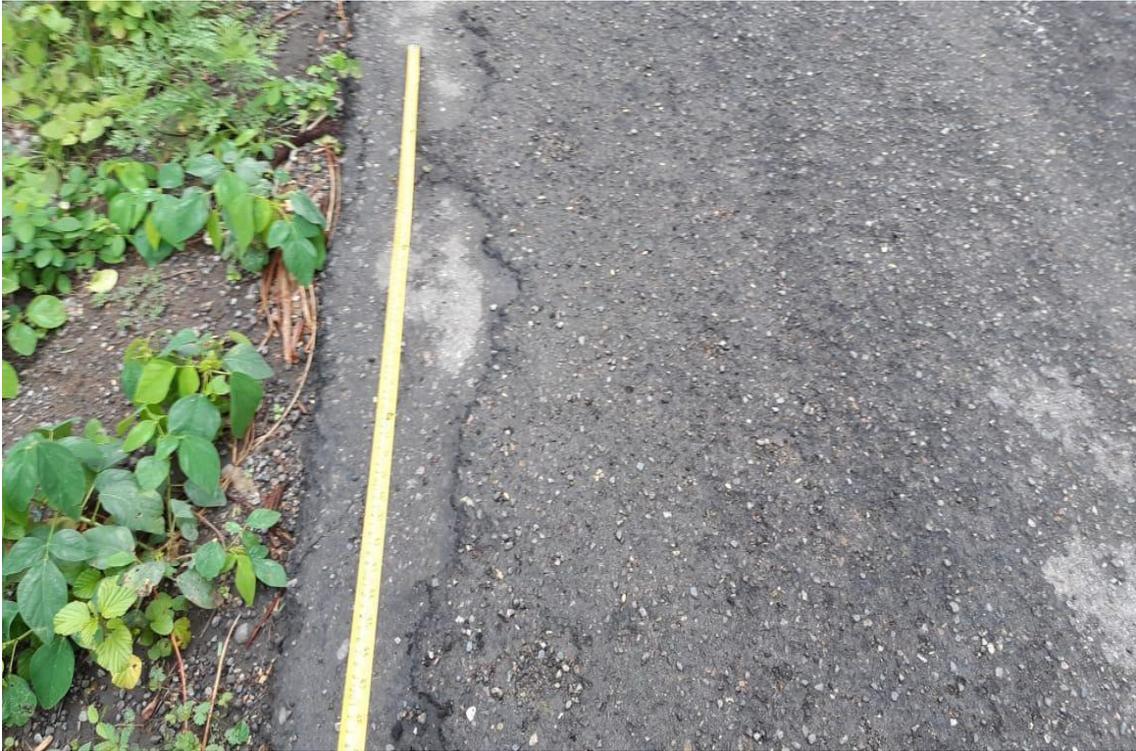
Figura 94. Grietas de borde, de severidad bajo, ubicada en la unidad de muestra U10, de la sección 1

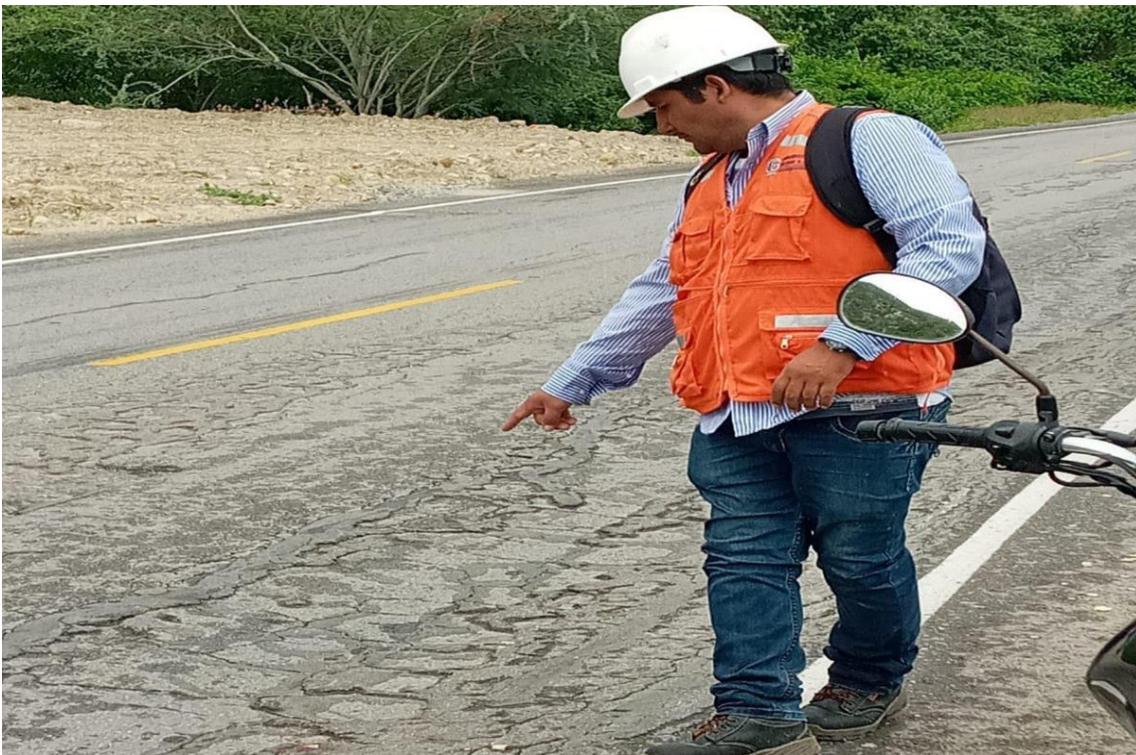
Figura 95. Hundimiento, de severidad bajo, ubicada en la unidad de muestra U11, de la sección 1

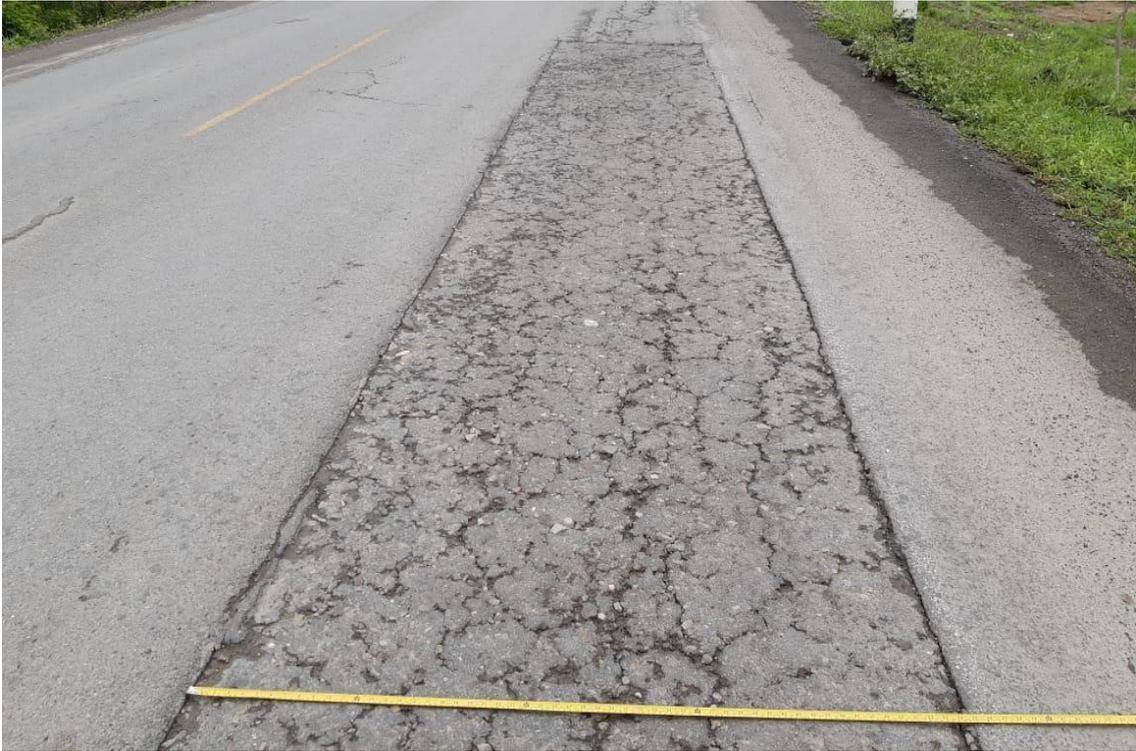
Figura 96. Falla de tipo parche de severidad media

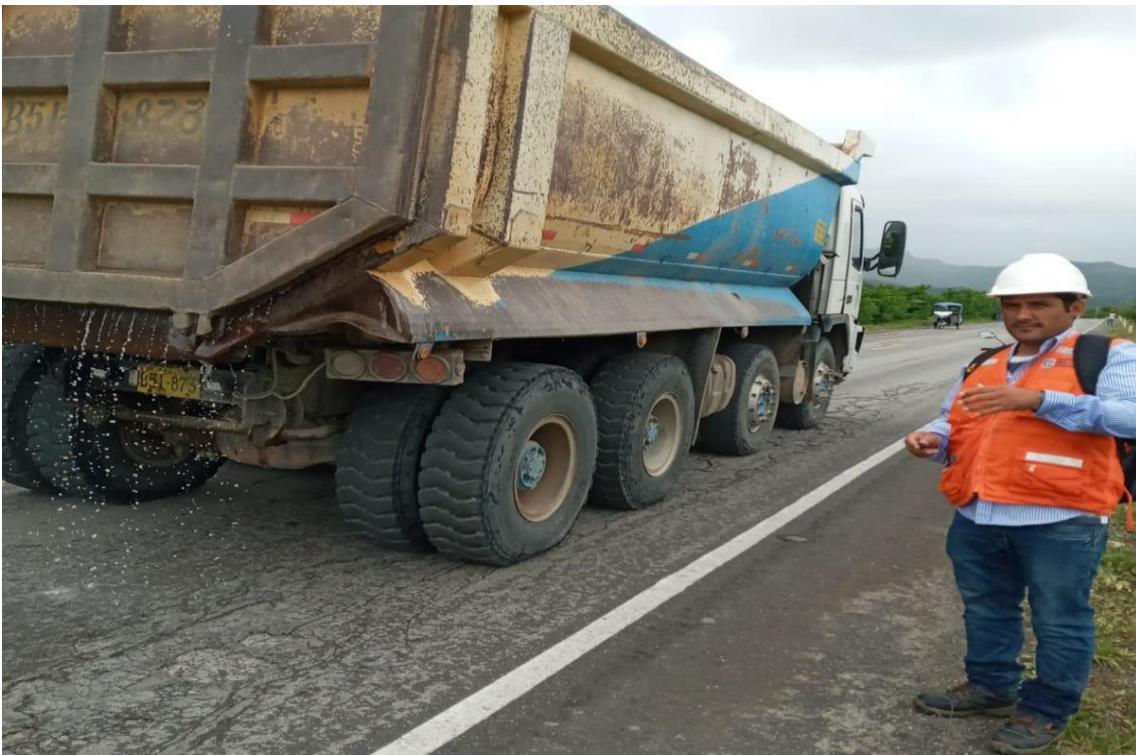
Figura 97. Falla de tipo agrietamiento en bloque y hundimiento de severidad medio

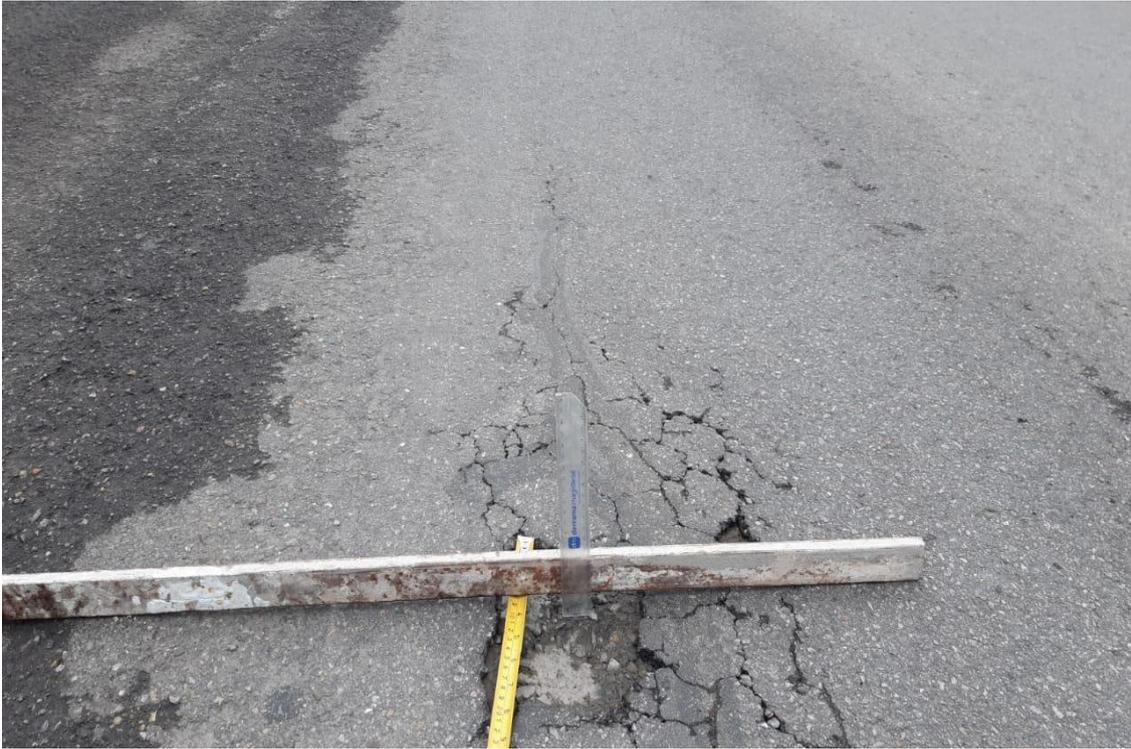
Figura 98. Falla de tipo hueco de severidad Bajo.

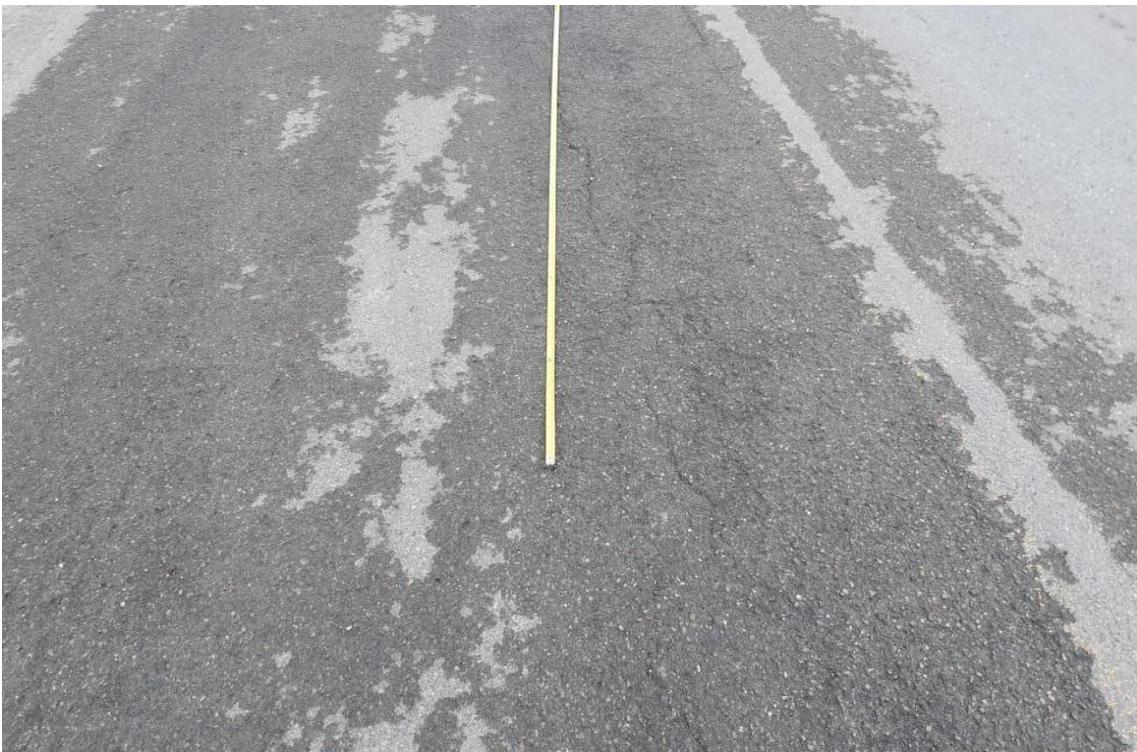
Figura 99. Falla de tipo agrietamiento longitudinal de severidad Bajo
