UNIVERSIDAD CÉSAR VALLEJO

“Evaluación de patologías para determinación del nivel de daños en muros de contención del
By-Pass, Av. 28 de Julio, 2019.”

TRABAJO DE INVESTIGACIÓN PARA OBTENER EL GRADO ACADÉMICO DE:
Bachiller en Ingeniería Civil

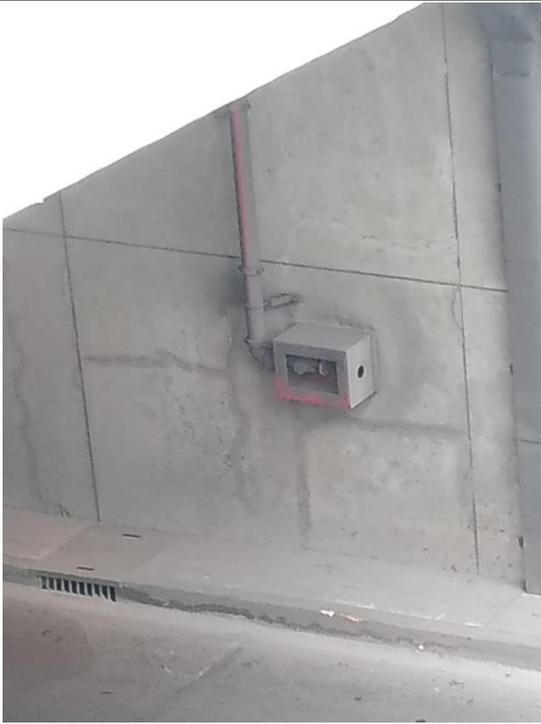
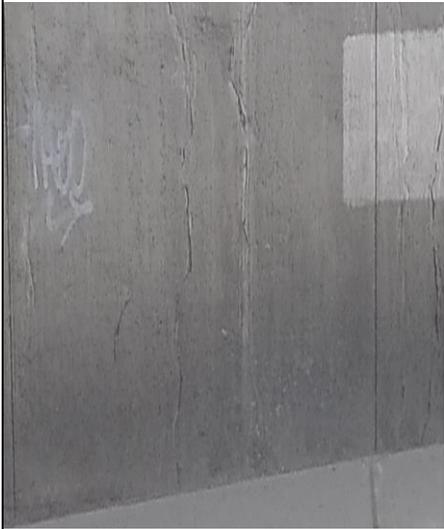
Nivel de severidad de la suciedad en los muros de contención del BY-PASS en Av. 28 de Julio, 2019.

NIVEL DE SEVERIDAD		
	LEVE	1	
	MODERADO	2	X
	SEVERO	3

INTERPRETACIÓN: De la ficha de observación mostrada podemos inferir que los problemas por suciedad en los muros de contención tienen un grado de severidad leve, este problema es principalmente producido por la acumulación temporal del polvo, ya sea por consecuencia de la misma circulación de los vehículos o el polvo en el ambiente, la cantidad de suciedad que esta depositada en los elementos no puede traer consecuencias estructurales. Por lo tanto es algo que se puede despreciar.

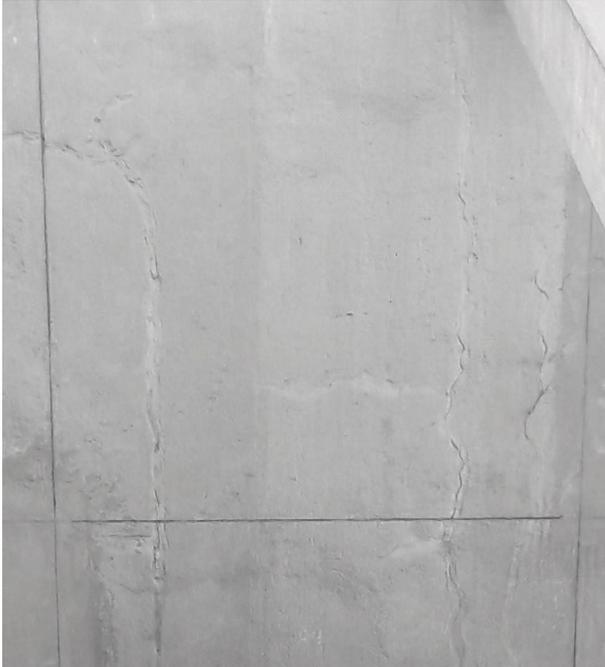
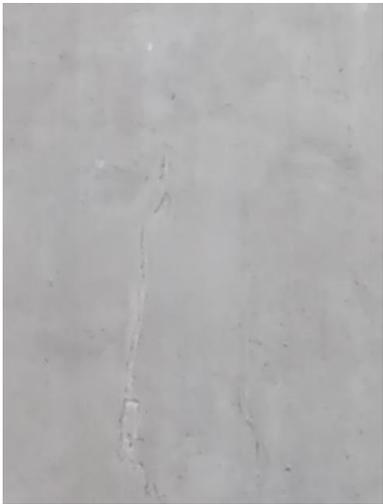
Nivel de severidad de la descascaramiento en los muros de contención del BY-PASS en Av. 28 de Julio, 2019

NIVEL DE SEVERIDAD		
	LEVE	1	X
	MODERADO	2	
	SEVERO	3

ITERPRETACIÓN: Se observa que el nivel de descascaramiento se presenta levemente, no se nota desprendimientos del mortero, aparentemente existe pequeñas peladuras en los bordes de grietas. El muro no tiene complicaciones de funcionamiento.

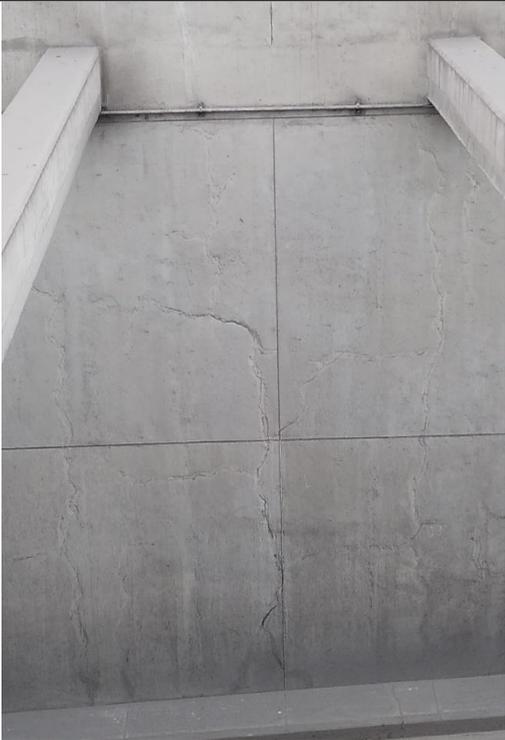
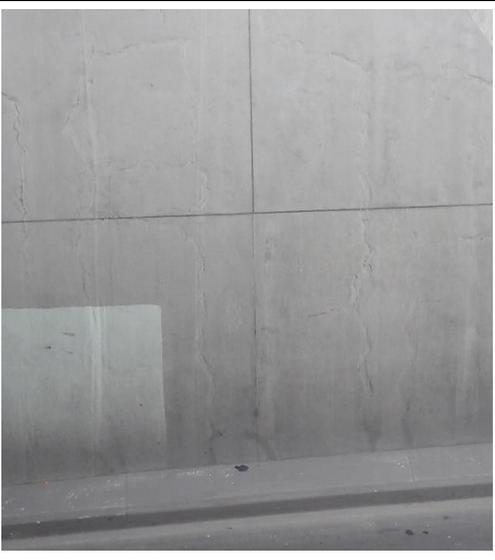
Civel de severidad de las fisuras en los muros de contención del BY-PASS en Av. 28 de Julio, 2019.

NIVEL DE SEVERIDAD		
	LEVE	1	
	MODERADO	2	
	SEVERO	3	X

INTERPRETACIÓN: la presencia de fisuras esta considerado como severo ya que se cuentan con aberturas las cuales se pueden identificar de forma directa, sin utilizacion de algun instrumento de medicion, este tipo de fisuras pueden traer consecuencias estructurales, sino se la da una reparacion. Las fisuras evaluadas se pueden determinar como activas.

- Para evitar futuros problemas por reacciones químicas en los materiales, se debe sellar las grietas y fisuras, para que la humedad no logre ingresar en la estructura y no tener problemas de carbonatación en el concreto, además que en caso haya contacto con acero evitar corrosión en el interior de la estructura.

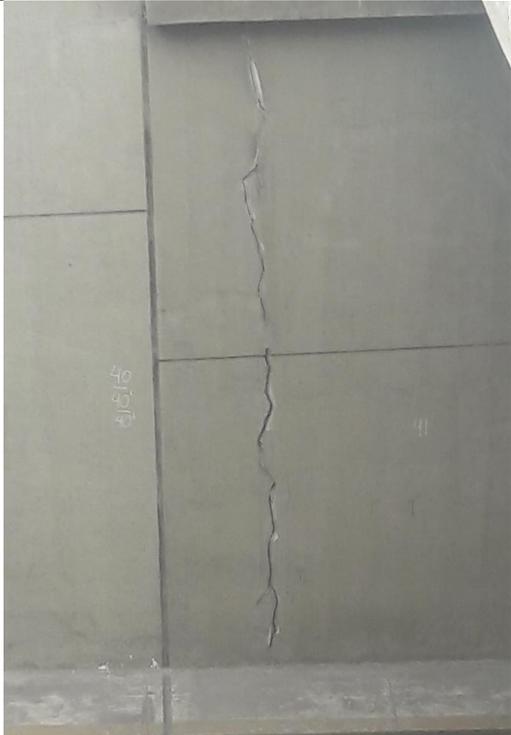
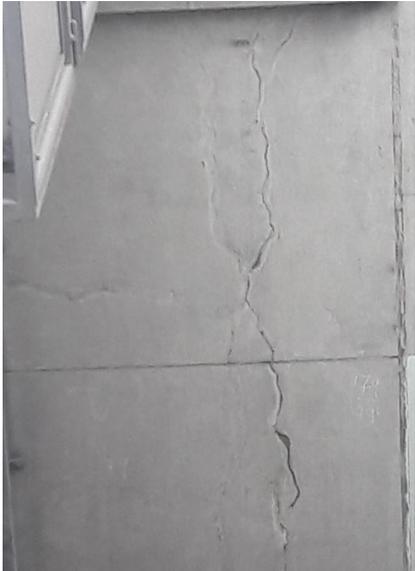
Nivel de severidad de agrietamiento en los muros de contención del BY-PASS en Av. 28 de Julio, 2019.

NIVEL DE SEVERIDAD		
	LEVE	1	
	MODERADO	2	X
	SEVERO	3

INTERPRETACIÓN: De este tipo de falla se puede deducir que el nivel de severidad es moderado, ya que las grietas son visibles y son aberturas considerables, por la dirección de las grietas puede que estas estén generadas por un asentamiento en la base de la estructura, lo más probable es que durante la compactación de la base de apoyo no se hizo de la manera correcta o no se llegó a la compactación indicada, por lo que se están produciendo asentamientos diferenciales en la cimentación y como consecuencia la aparición de grietas en la pantalla, generando inestabilidad en toda la estructura y posteriormente provocar un colapso.

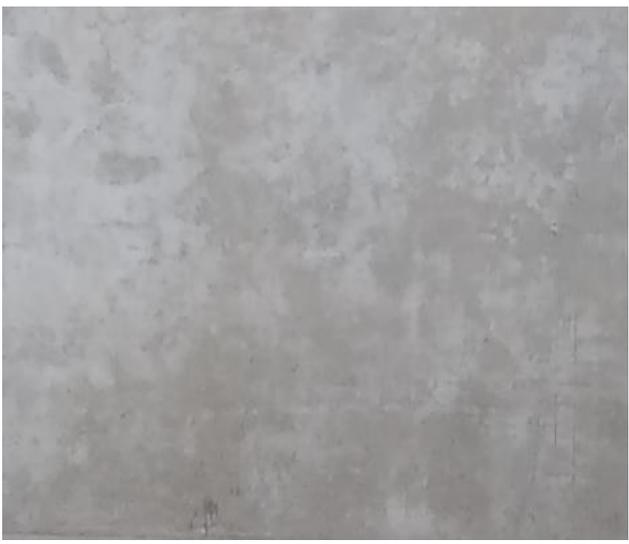
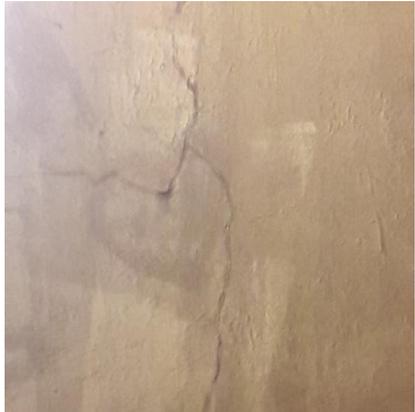
Nivel de severidad del erosión en los muros de contención del BY-PASS en Av. 28 de Julio, 2019.

NIVEL DE SEVERIDAD		
	LEVE	1	X
	MODERADO	2	
	SEVERO	3

ITERPRETACIÓN: El nivel de erosión que se aprecian en los muros evaluados es leve, no se puede percibir una perdida notoria del material en la superficie, la poca erosion que se puede encontrar esta producida por la circulacion de aire generado por el movimiento de los vchiculos por la via. La erosión en este caso es desprecible y sin consecuencias que comprometan la estructura.

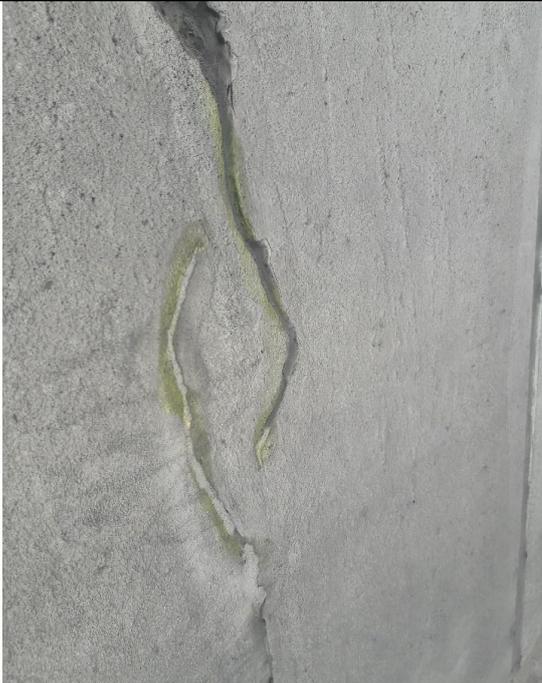
Nivel de severidad de eflorescencia en los muros de contención del BY-PASS en Av. 28 de Julio, 2019.

NIVEL DE SEVERIDAD		
	LEVE	1	X
	MODERADO	2	
	SEVERO	3

INTERPRETACIÓN: El daño causado por humedad en esta sección del muro esta calificada como leve, debido a que la presencia de humedad en la superficie es nula, la parte verde es posiblemente sea producto de la gran cantidad de humedad en el aire. Este problema solo puede ser un problema estético mas que estructural.

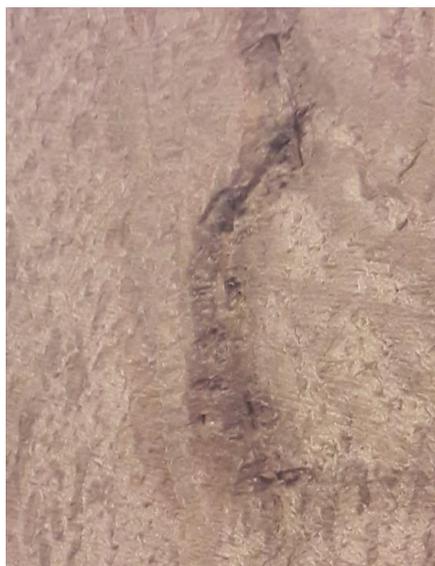
Nivel de severidad de corrosión en los muros de contención del BY-PASS en Av. 28 de Julio, 2019.

INTERPRETACIÓN: La presencia de corrosión en la estructura es nula ya que lo que se pudo constatar es que no se apreciaba ninguna parte de la armadura del acero expuesta, por lo que no hay existencia de oxidación y menos corrosión.
