UNIVERSIDAD CÉSAR VALLEJO

**Evaluación superficial del pavimento flexible por el Método
Pavement Condition Index (PCI) en la vía Libertadores, Ayacucho
2020**

**TESIS PARA OPTAR EL TÍTULO PROFESIONAL DE:
Ingeniero Civil**

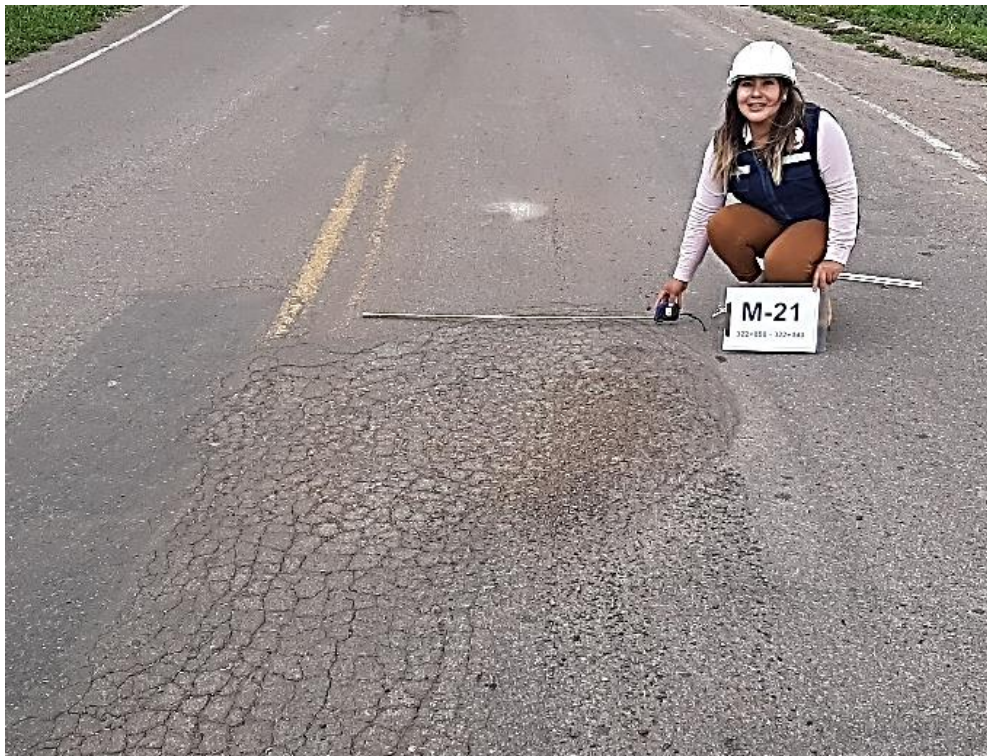
Figura N° 07 Falla tipo piel de cocodrilo.

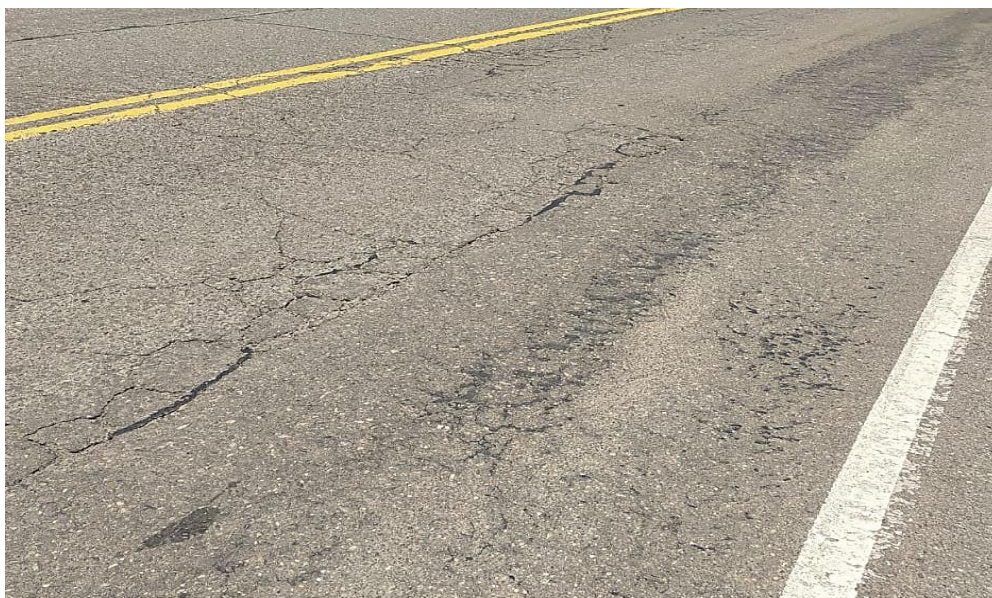
Figura N° 08 Falla tipo Exudación.

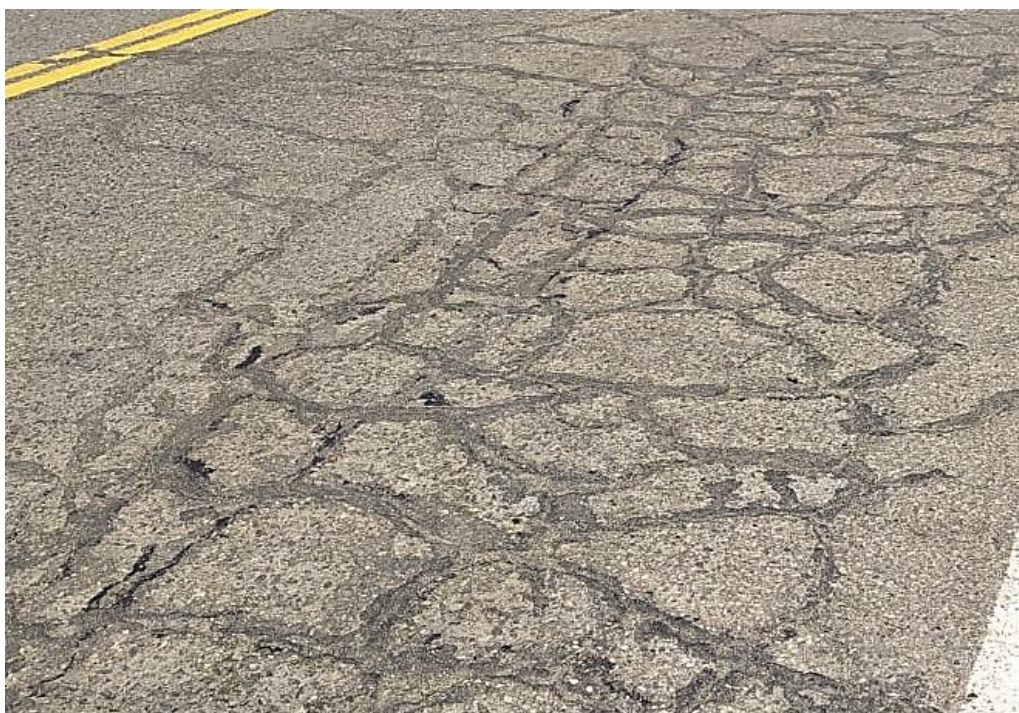
Figura N° 09 Falla tipo agrietamiento en bloque.

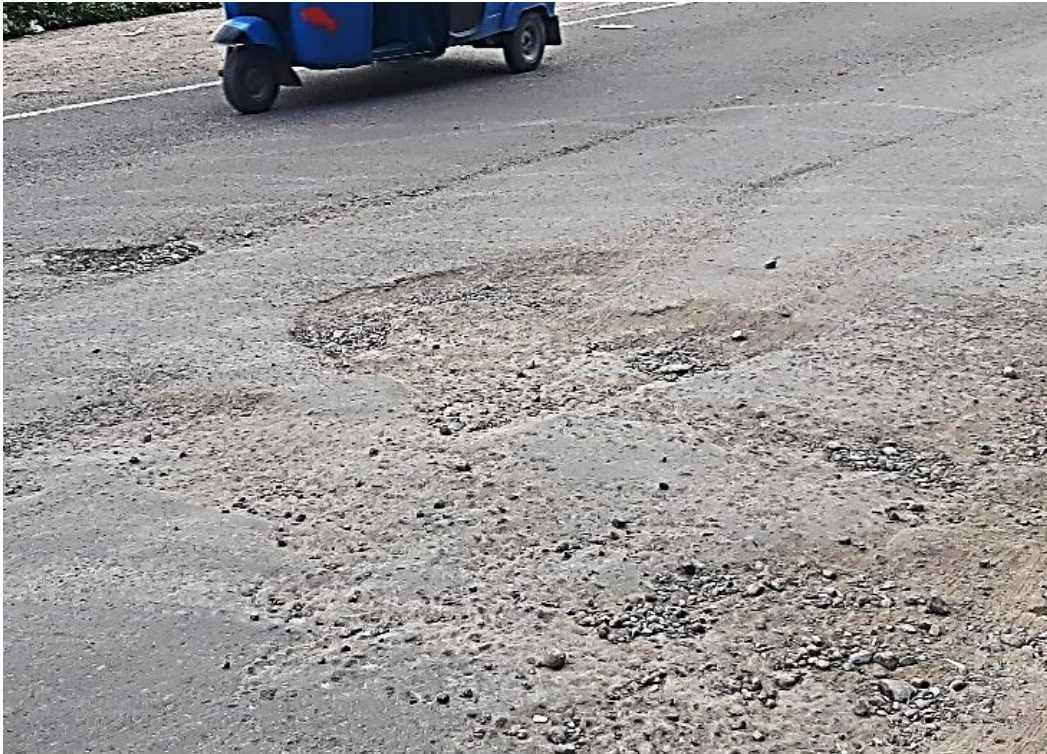
Figura N° 21: Falla tipo Huecos

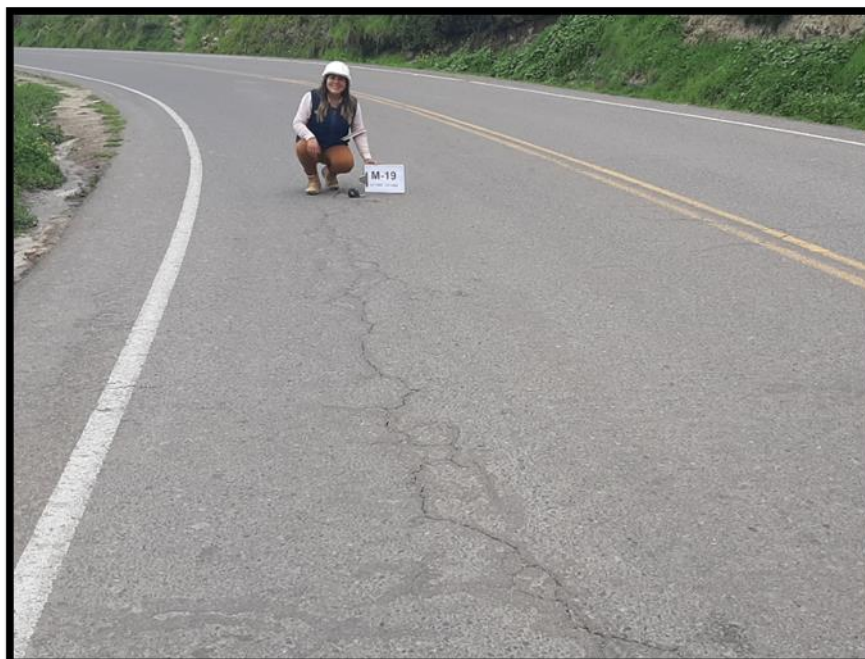
FOTO N°02: Tipo de falla longitudinal en la via Lbertadores.

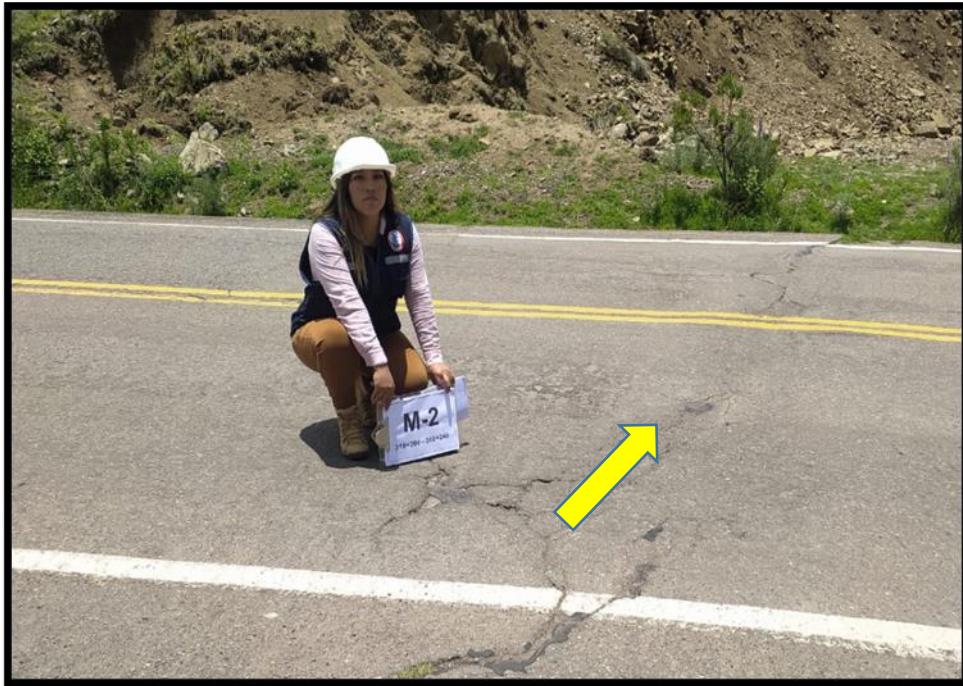
FOTO N°03: Tipo de falla transversal en la via Lbertadores.

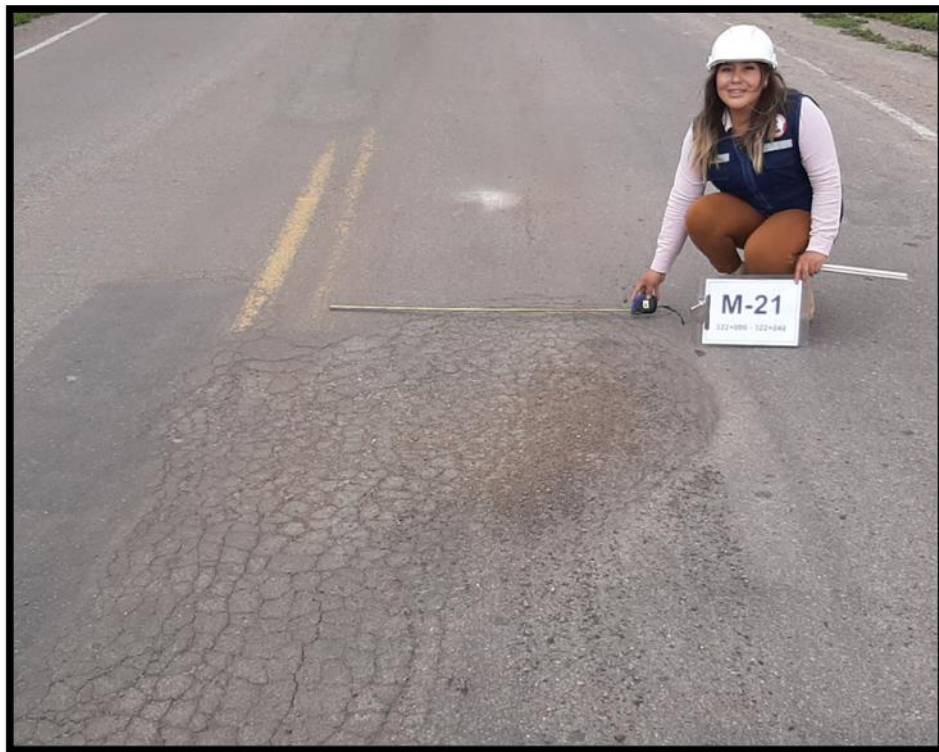
FOTO N°04: Tipo de Falla tipo piel de cocodrilo en la via Libertadores.

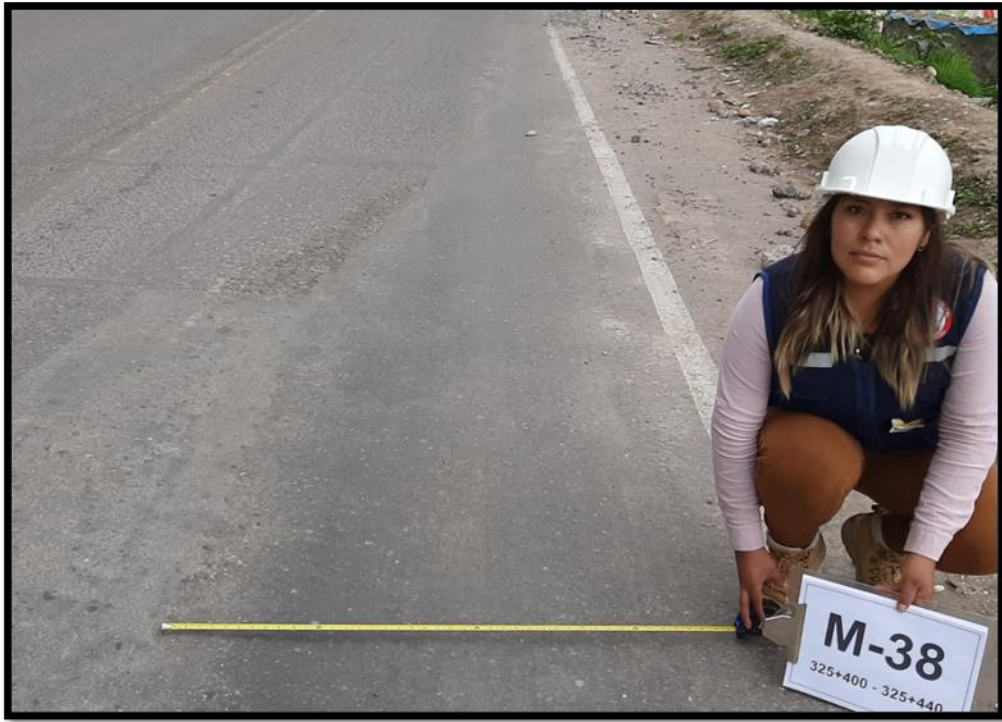
FOTO N°05: Tipo de Falla tipo Exudación en la via Libertadores.

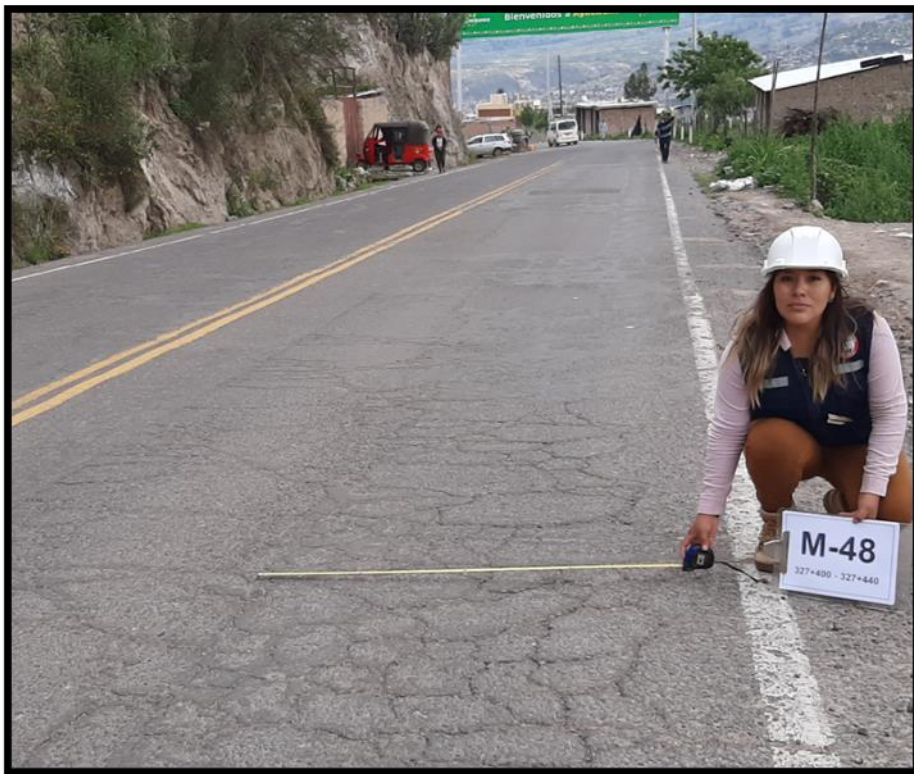
FOTO N°06: Falla tipo agrietamiento en bloque.

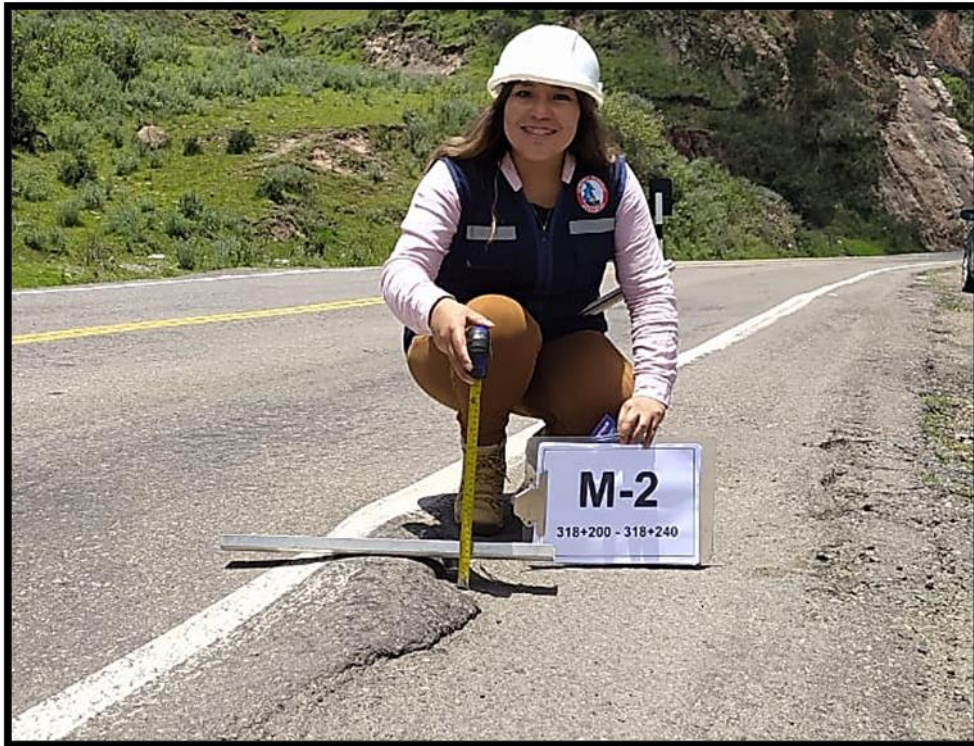
FOTO N°07: Falla tipo Abultamiento

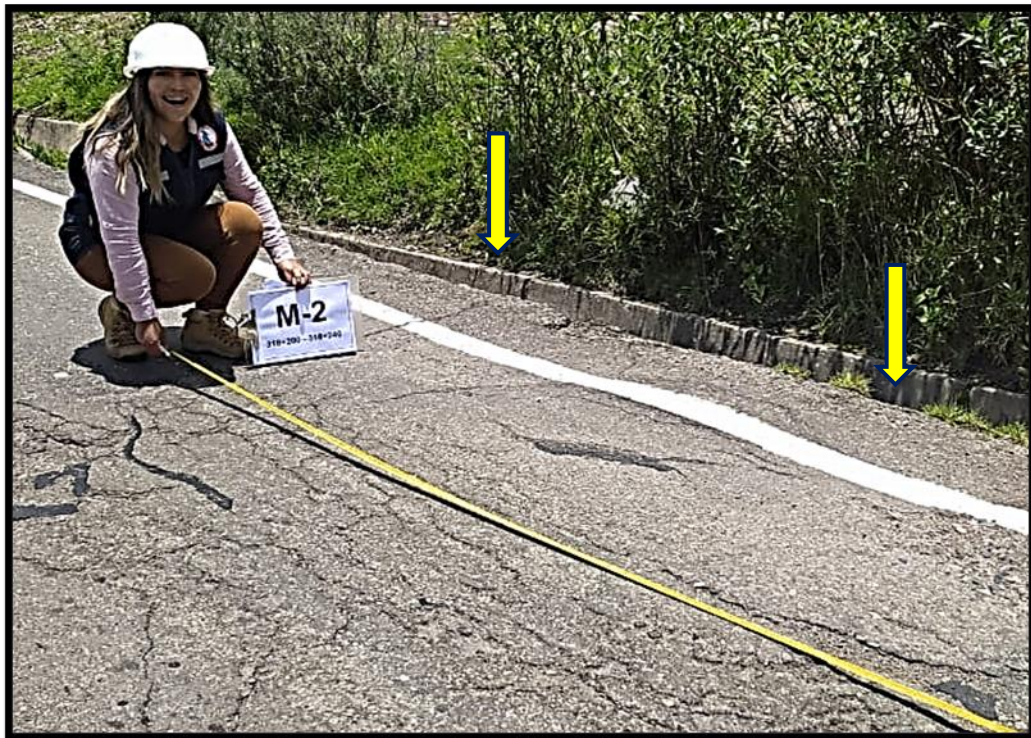
FOTO N°08: Falla tipo hundimientos

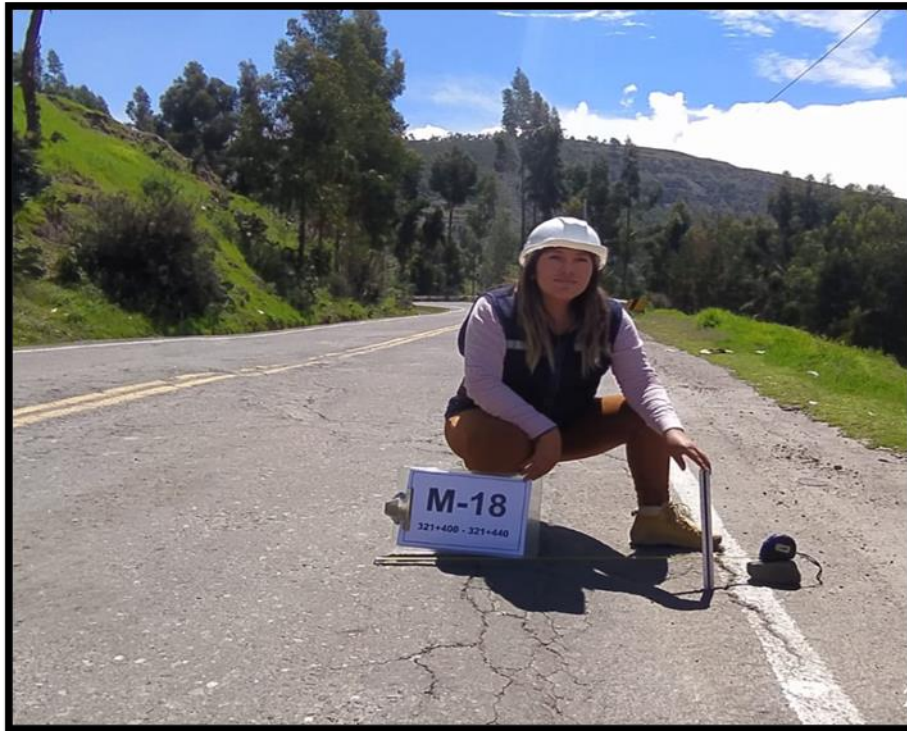
FOTO N°09: Falla tipo depresión

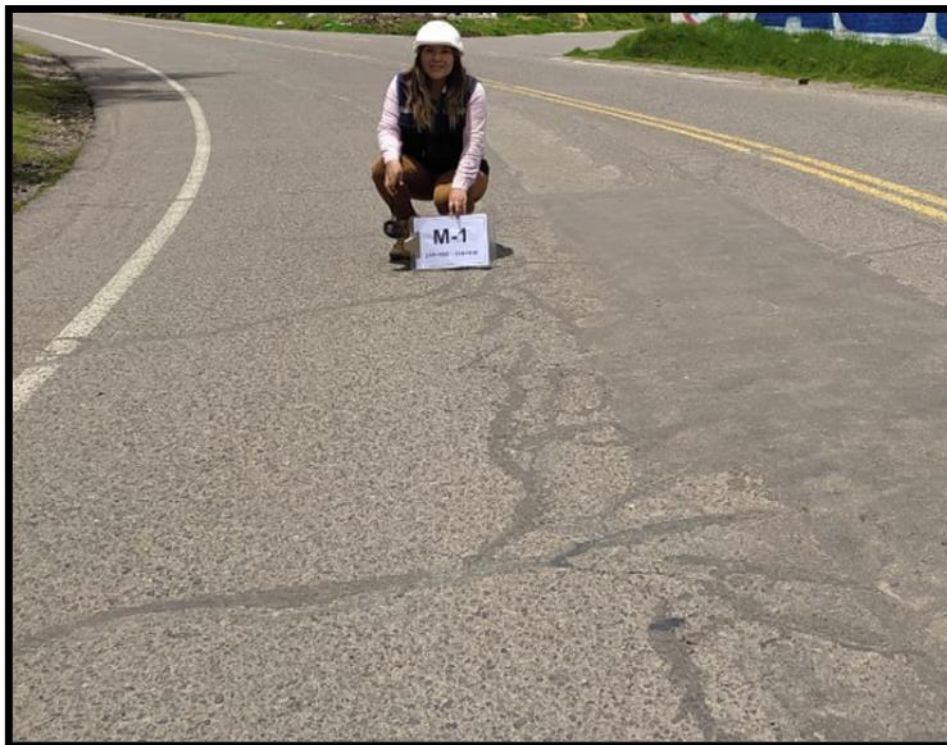
FOTO N°10: Falla tipo parches, en la vía Libertadores

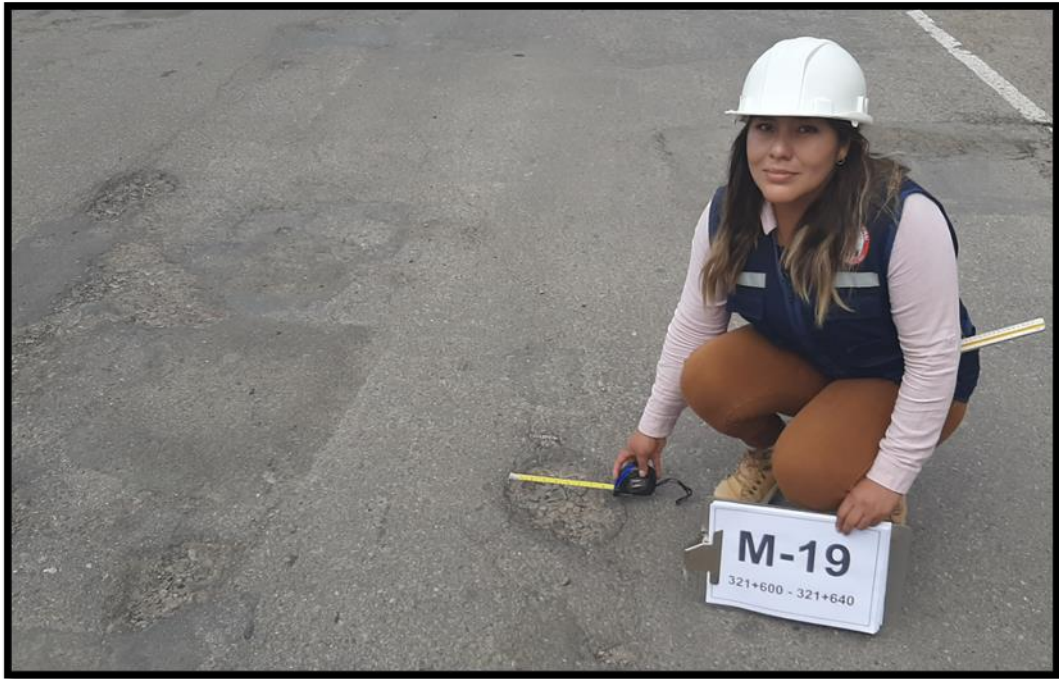
FOTO N°11: Falla tipo Huecos, en la vía Libertadores

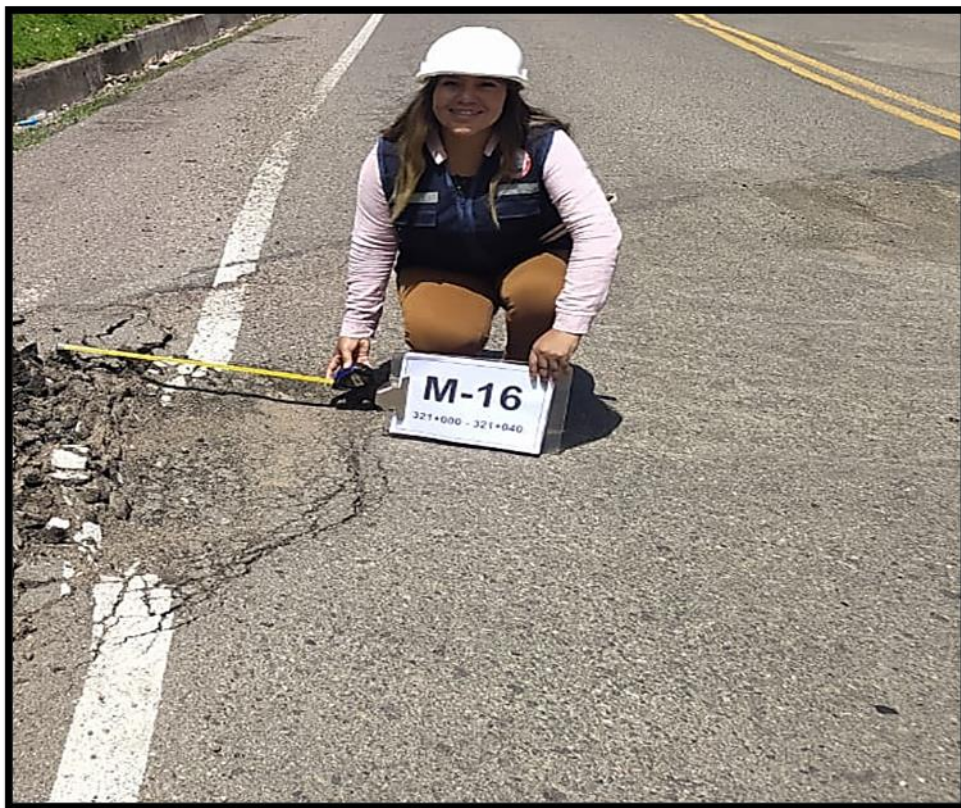
FOTO N°12: Falla tipo grietas parabólicas.

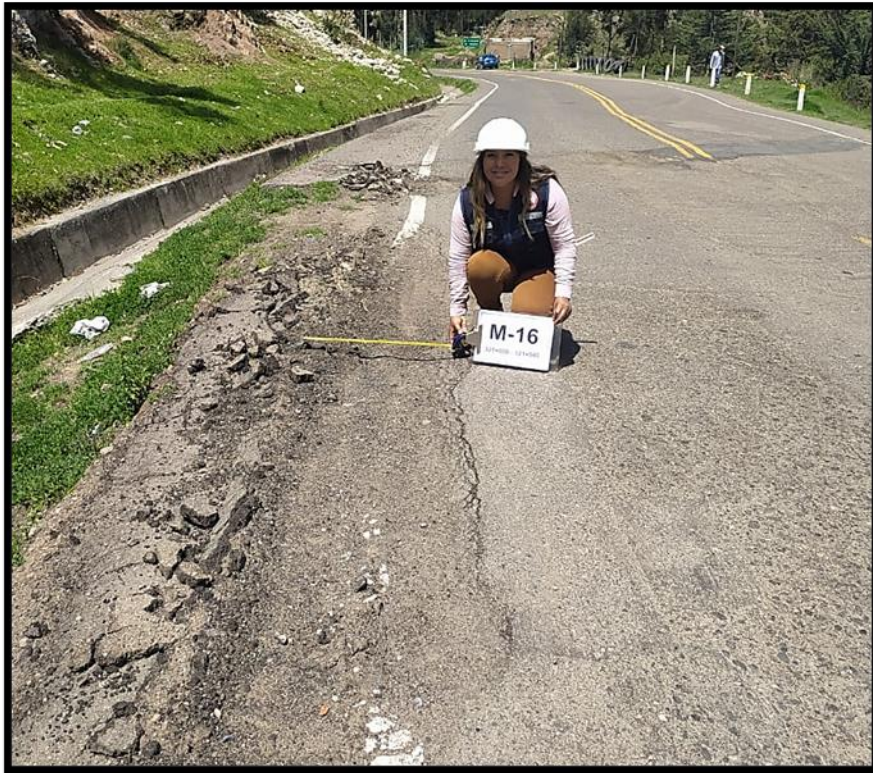
FOTO N°13: Falla tipo hinchamiento

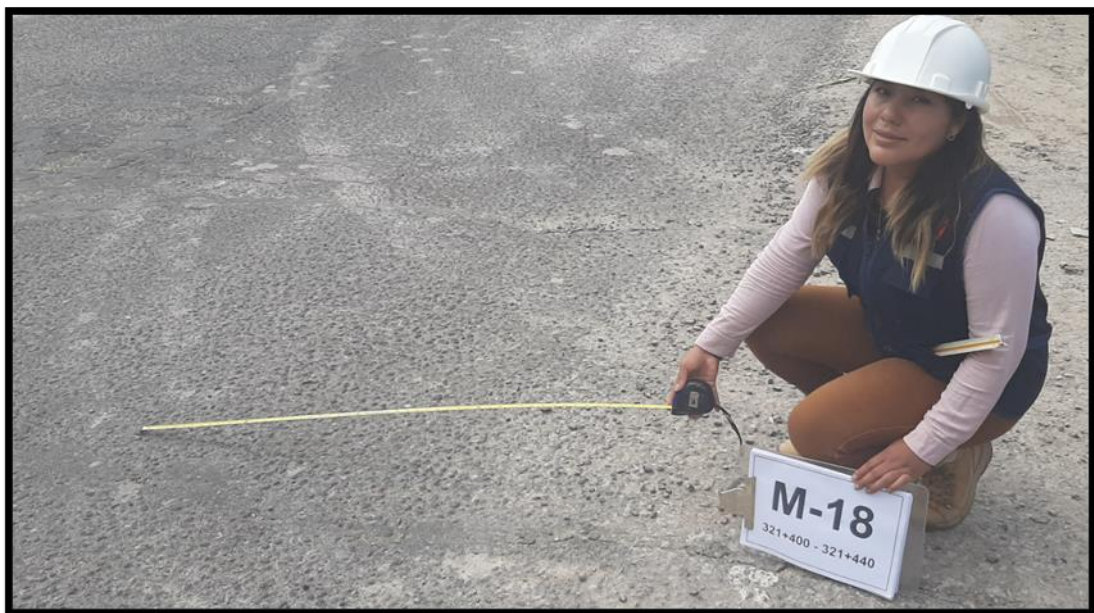
FOTO N°014: Falla tipo meteorización/desprendimiento de agregados, via Libertadores
