**UNIVERSIDAD CÉSAR VALLEJO**

“Evaluación superficial del pavimento flexible bicapa aplicando el método PCI,  
Distrito Chuquibambilla, Abra Lliullita km 68+600-73+600, Apurímac - 2020”

**TESIS PARA OBTENER EL TÍTULO PROFESIONAL DE:**

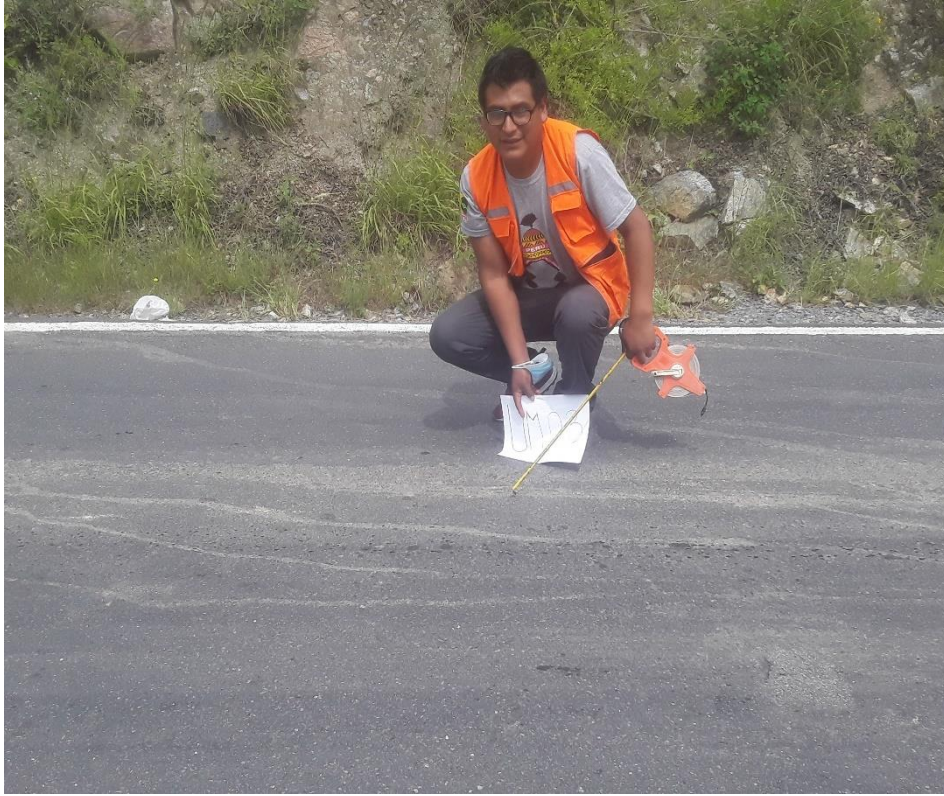
***se ubica falla piel de cocodrilo con severidad baja***

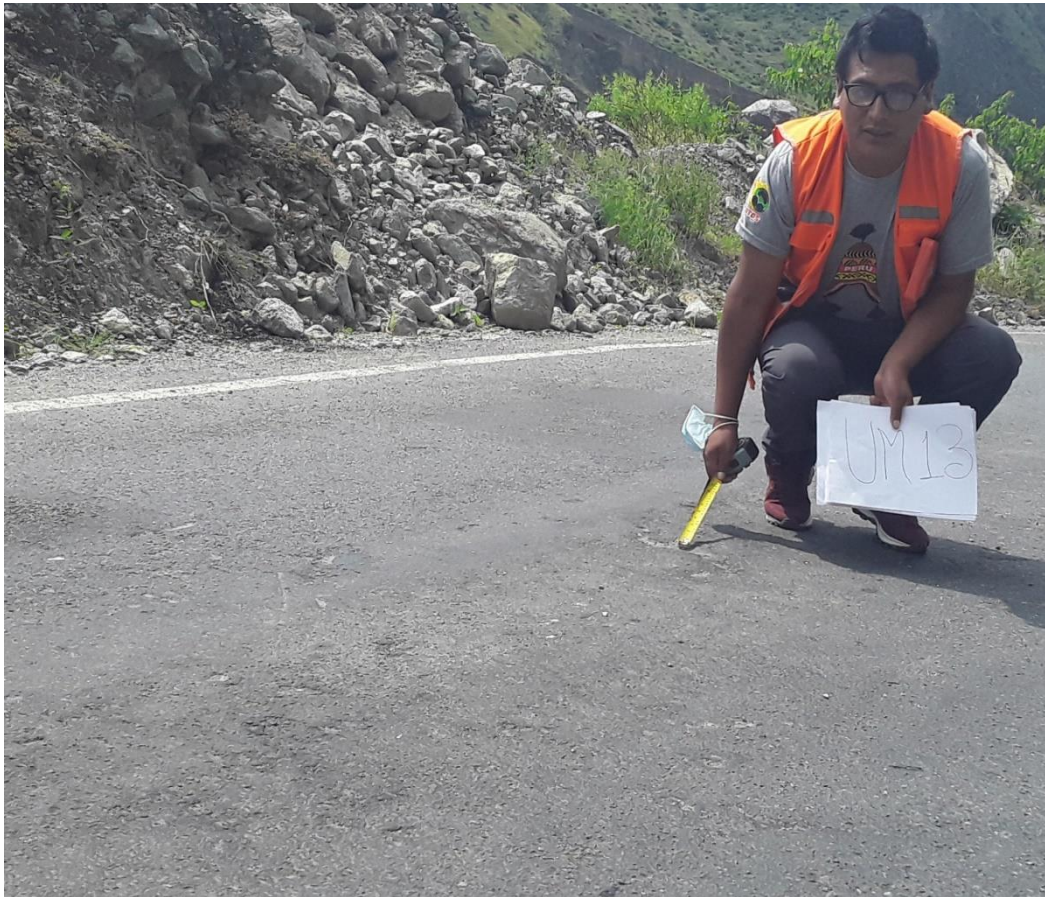
***se ubica falla de tipo exudación con nivel de severidad medio***

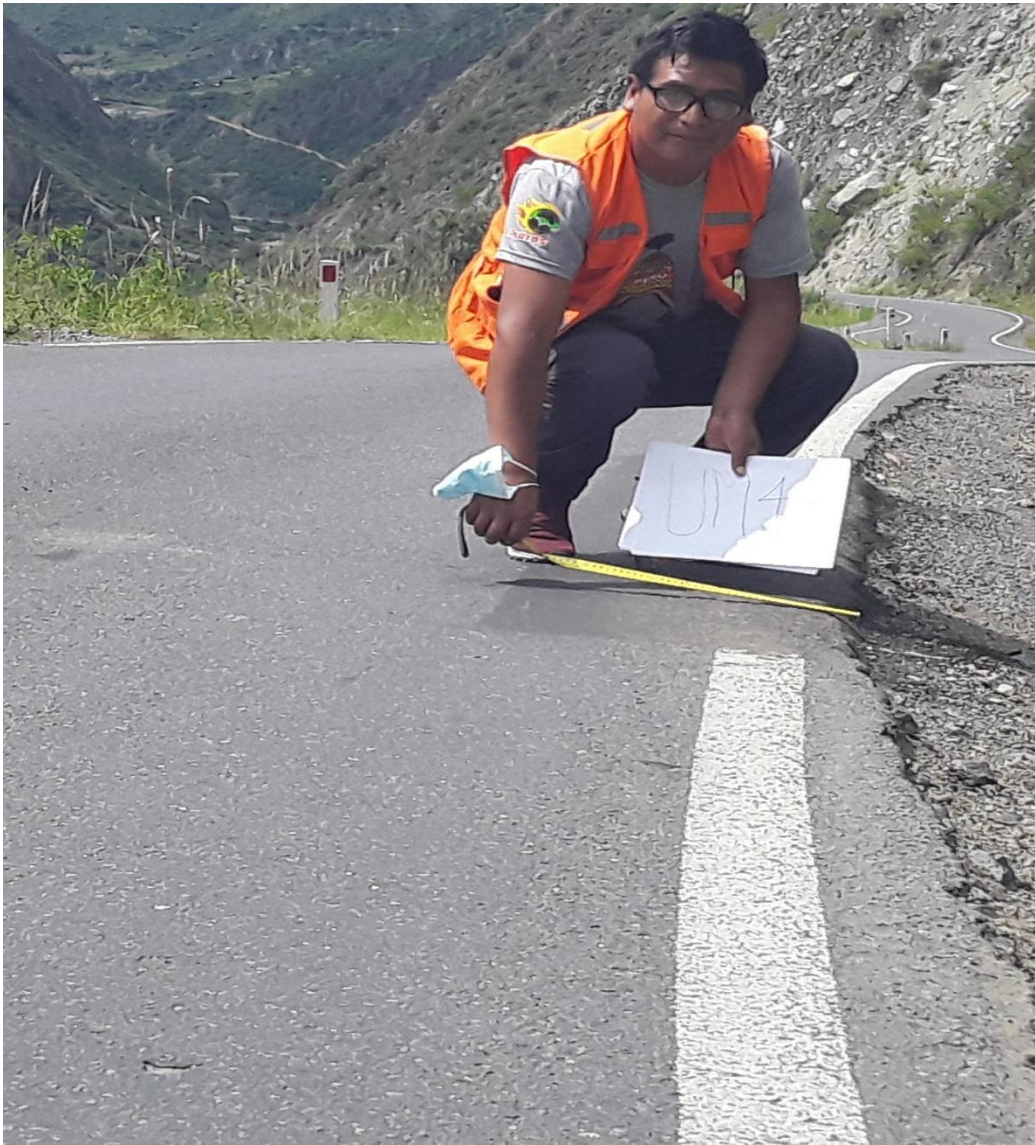
***se ubica falla de tipo parcheo de nivel de severidad bajo***

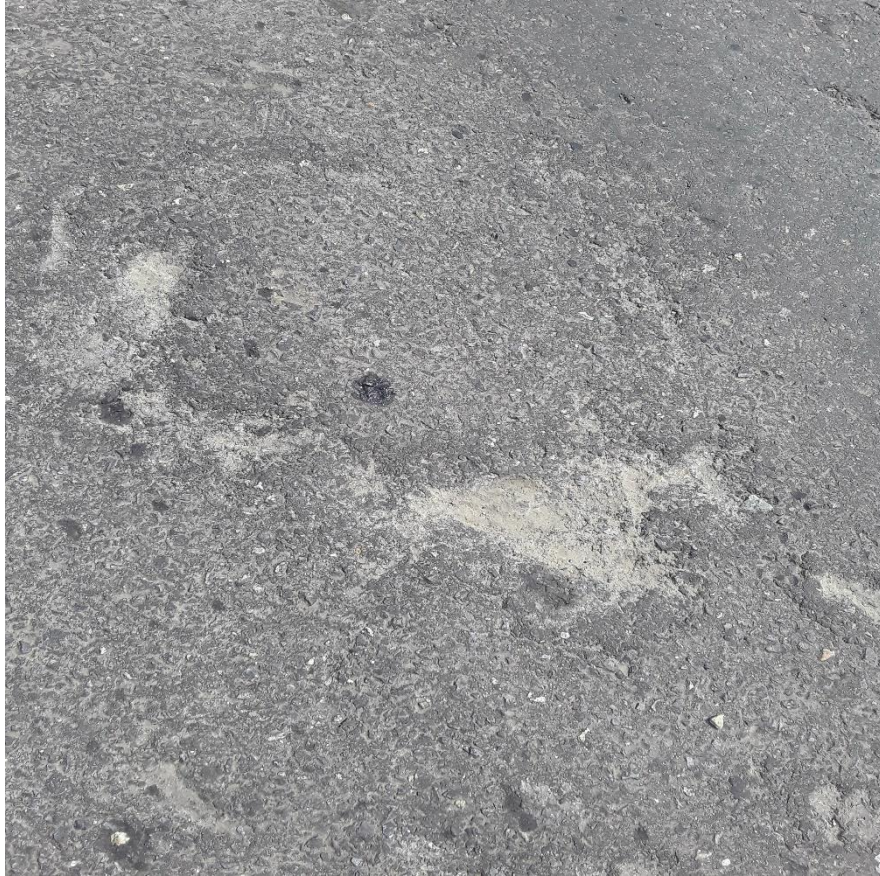
**se ubica falla de tipo exudación con nivel de severidad medio**

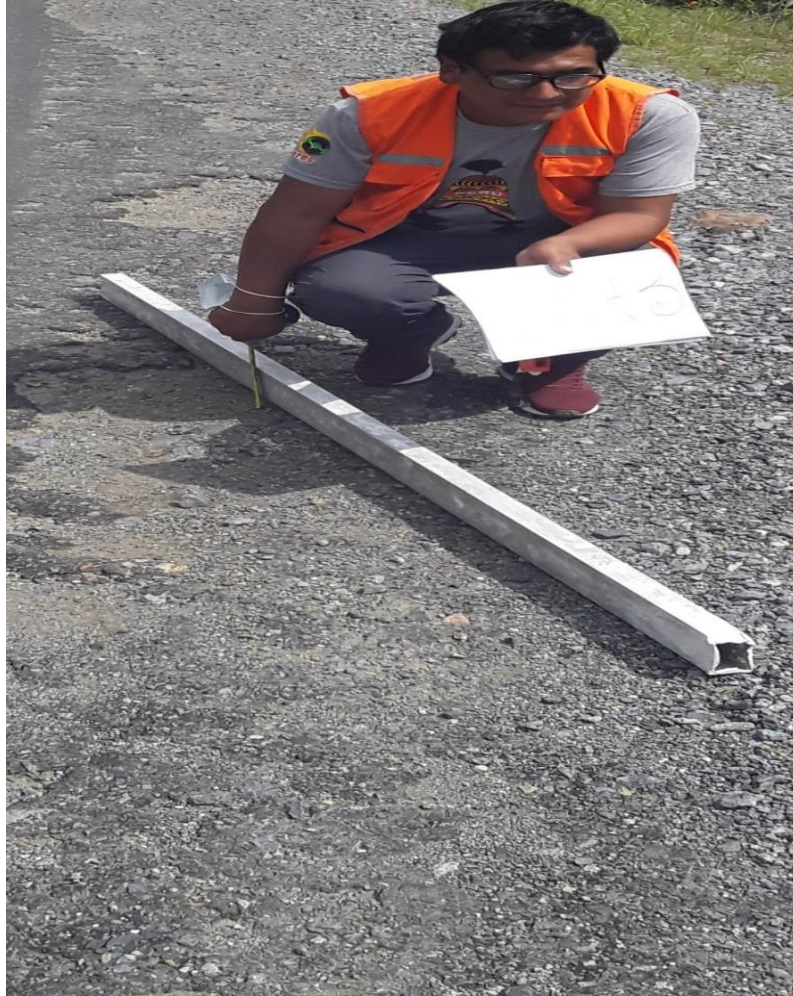
***se ubica falla de tipo exudación con nivel de severidad medio***

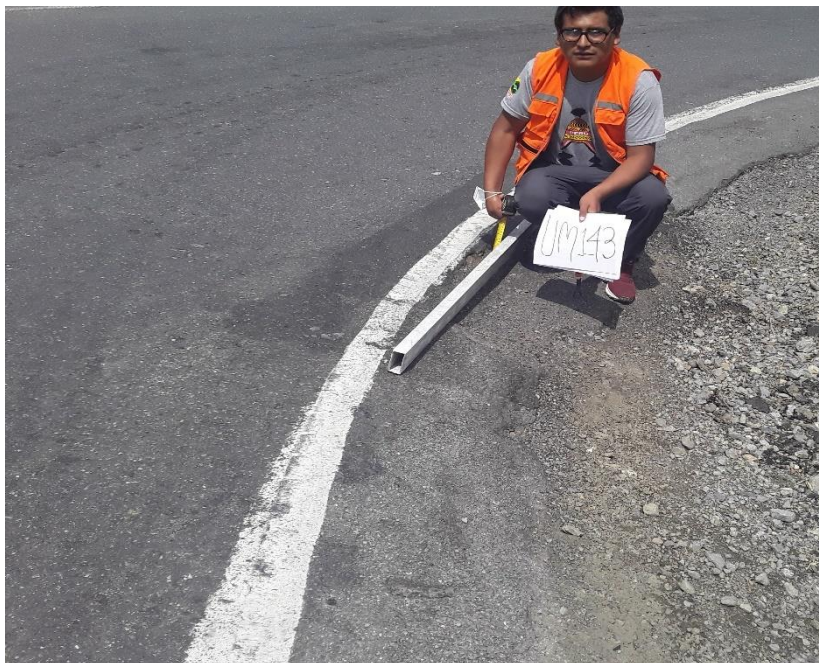
***se ubica falla de tipo corrugación en borde de vía de severidad alto***

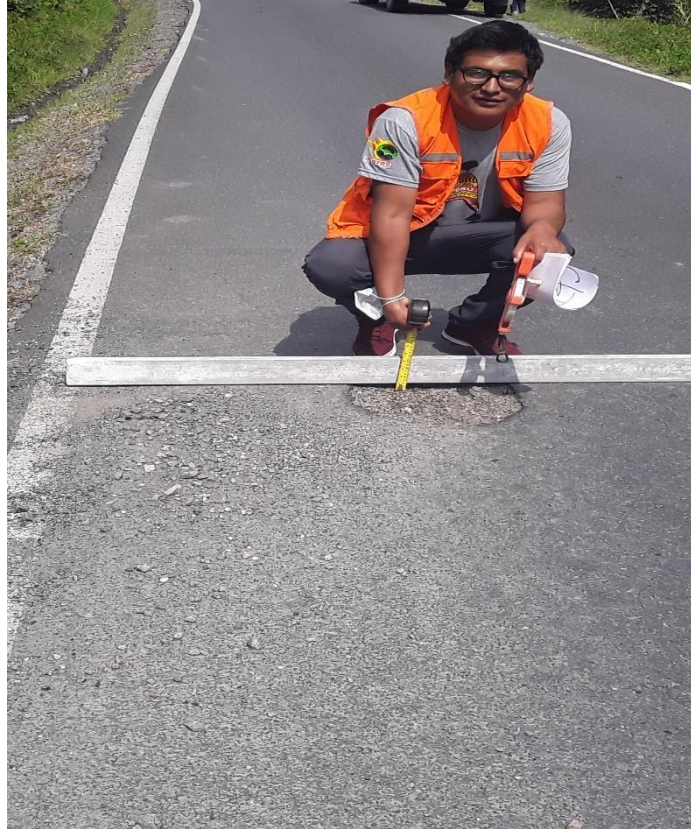
***se ubica falla de tipo bache con nivel de severidad medio***

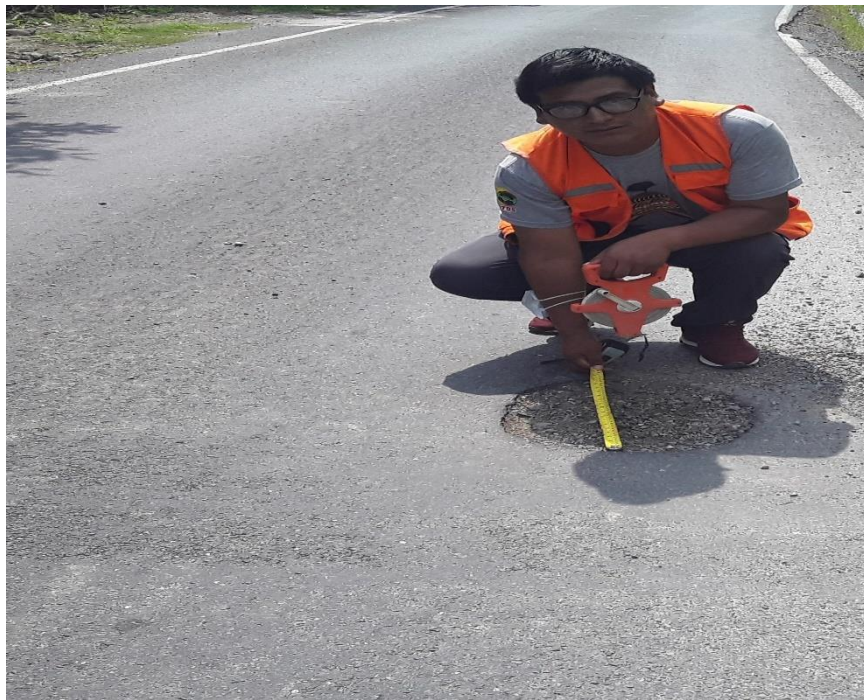
***se ubica falla de tipo bache con nivel de severidad medio***

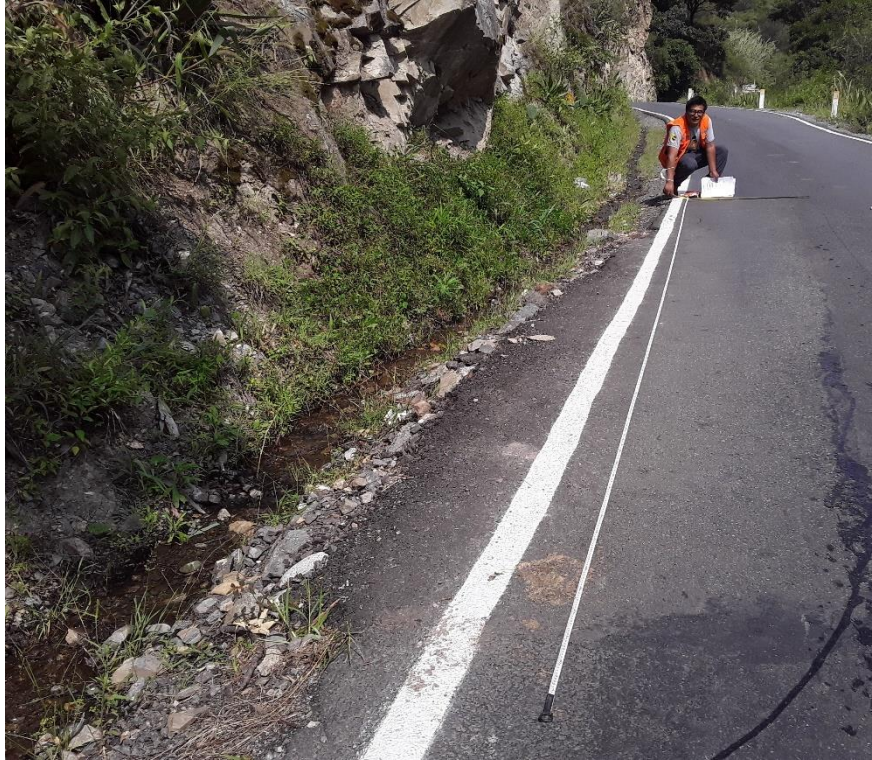
***se ubica falla de tipo parches con nivel de severidad bajo***

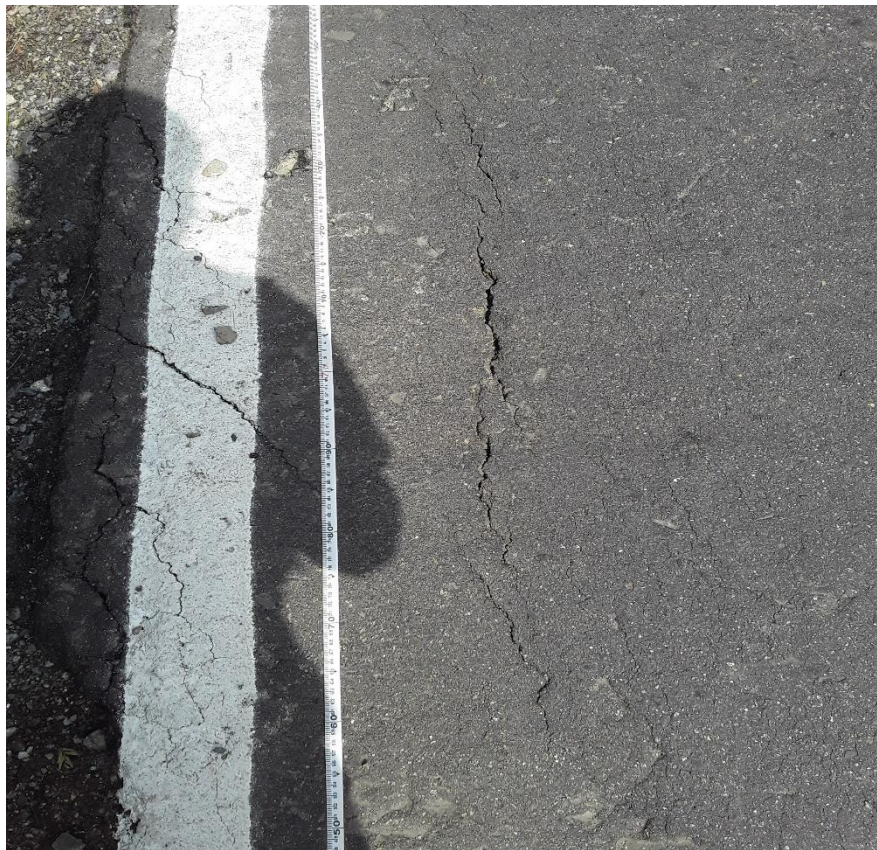
***se ubica falla de tipo fisura de borde con severidad medio***

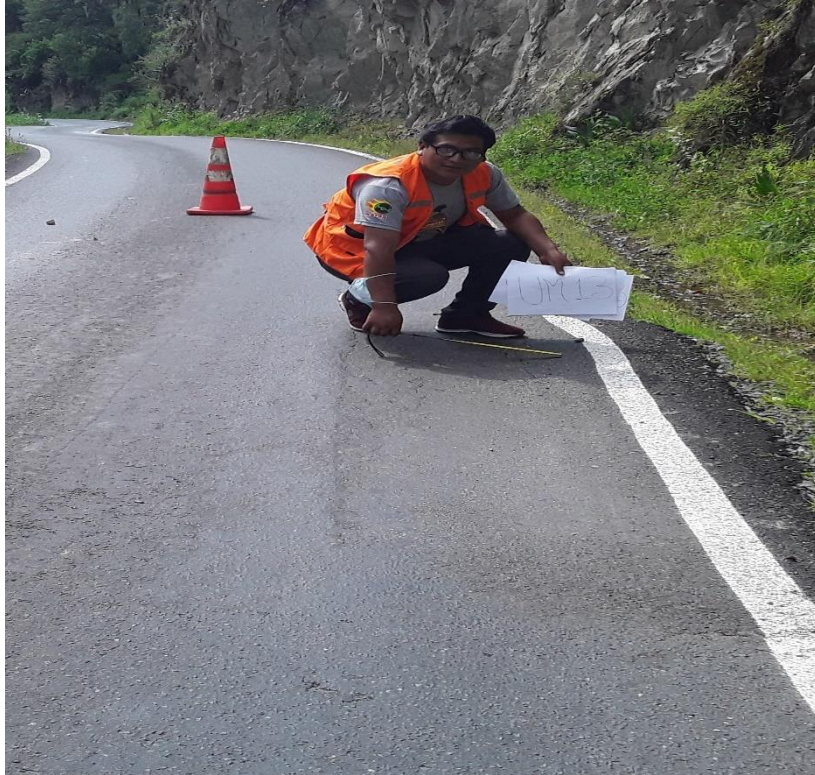
***se ubica tipo de falla parcheo corrugado con nivel de severidad bajo***

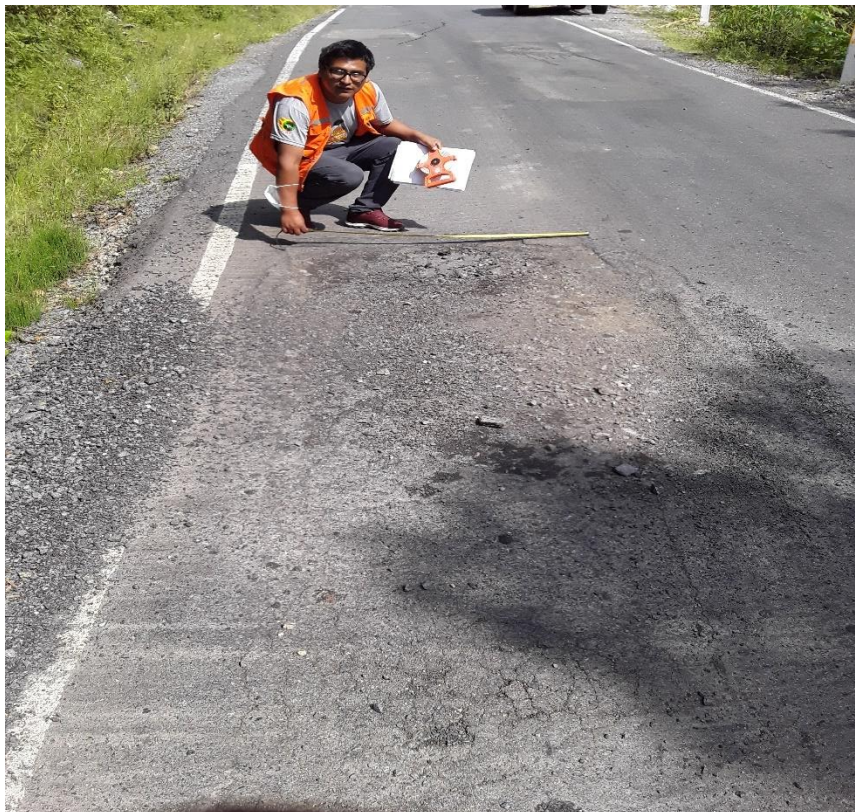
***se ubica falla de tipo abultamiento de severidad alta***

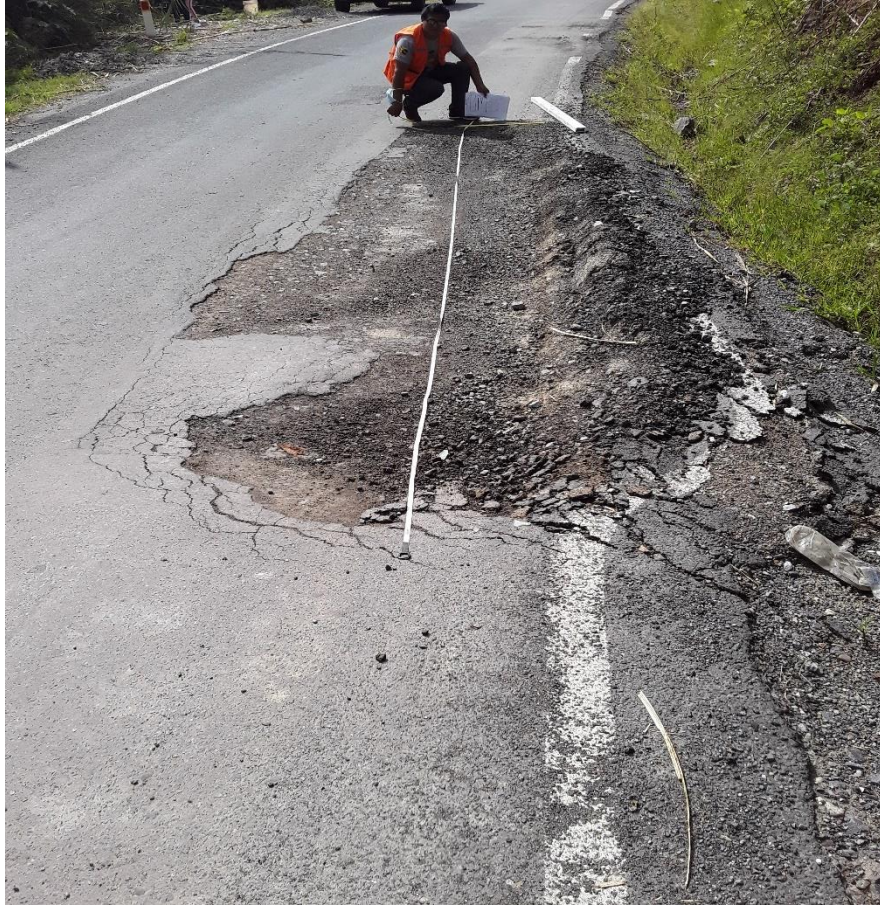
***se ubica falla de tipo abultamiento de severidad alta***

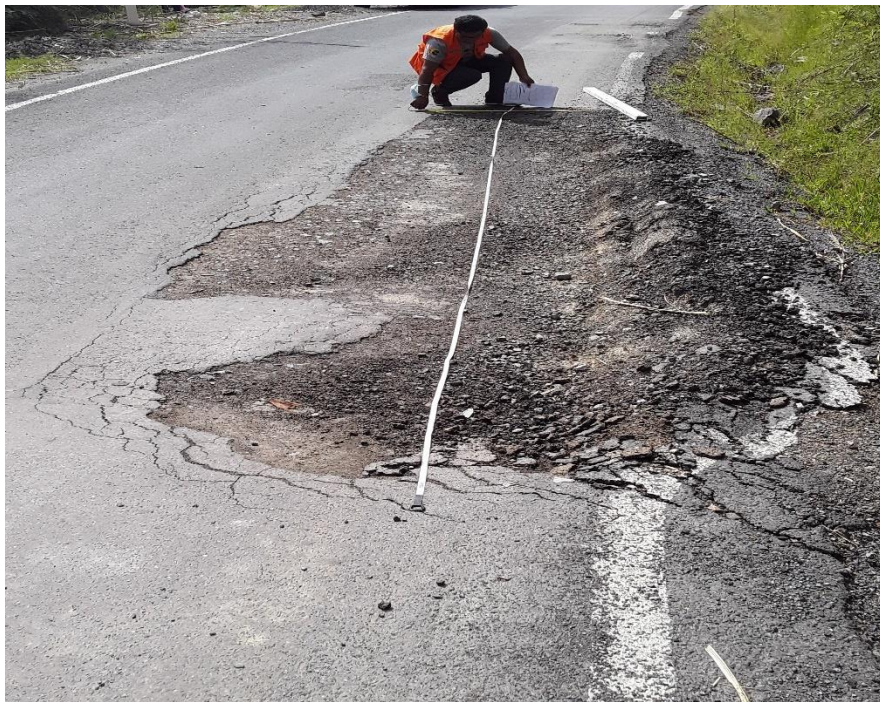
***se ubica falla de tipo abultamiento de severidad alta***

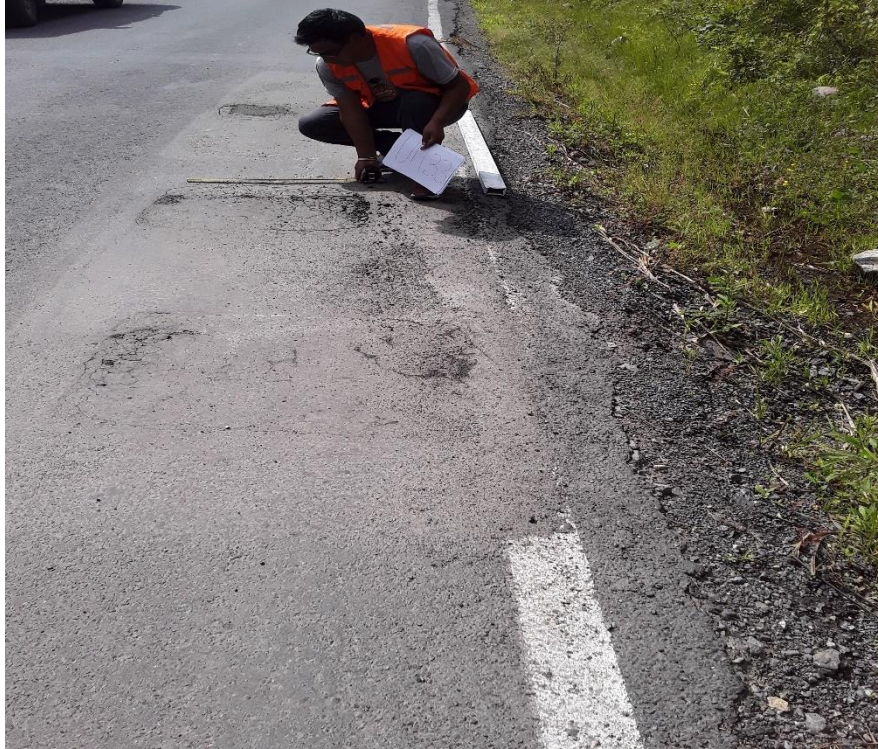
***se ubica falla de tipo piel de cocodrilo en parches con severidad alto***

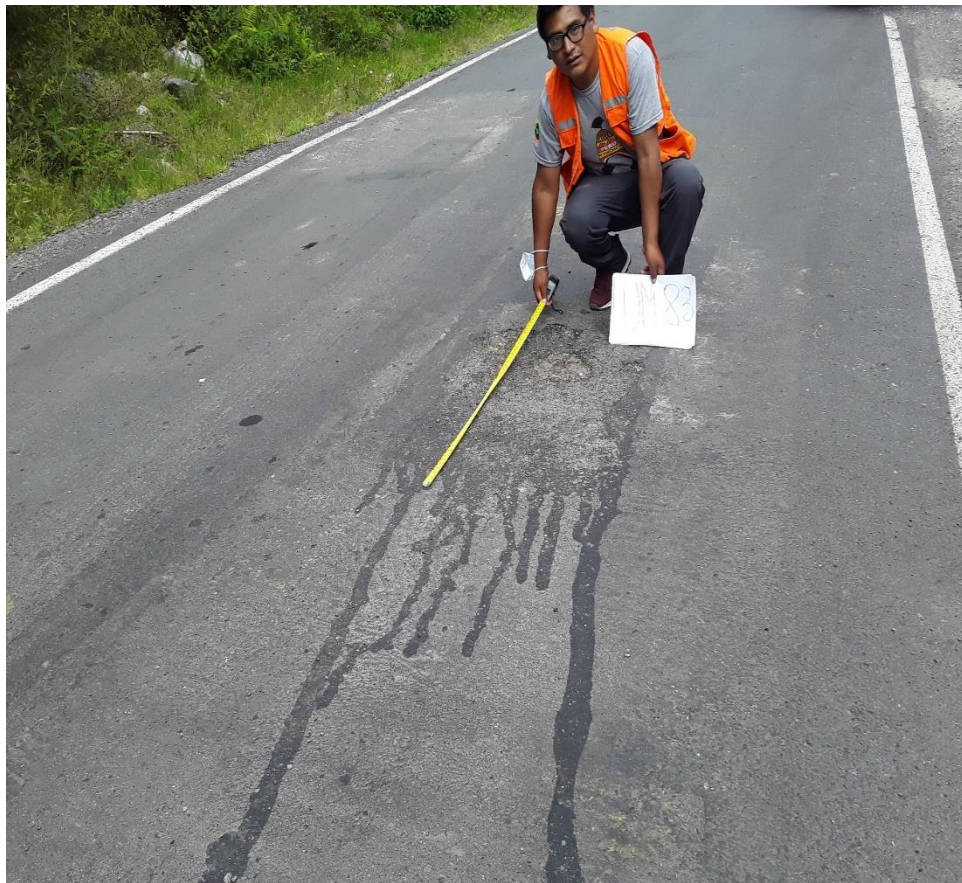
***se ubica falla de tipo exudación con severidad medio***

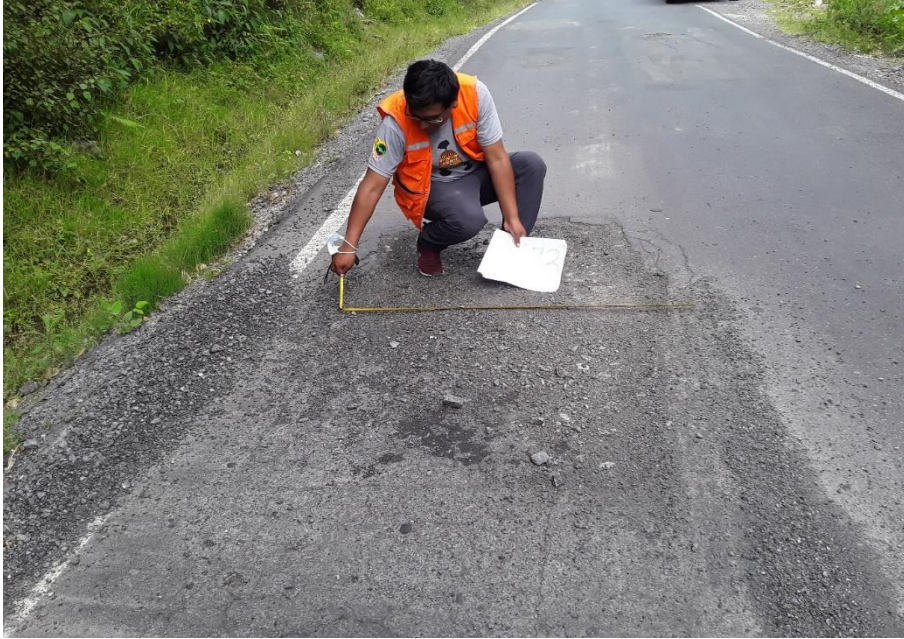
**se ubica falla de tipo abultamiento de severidad alta**

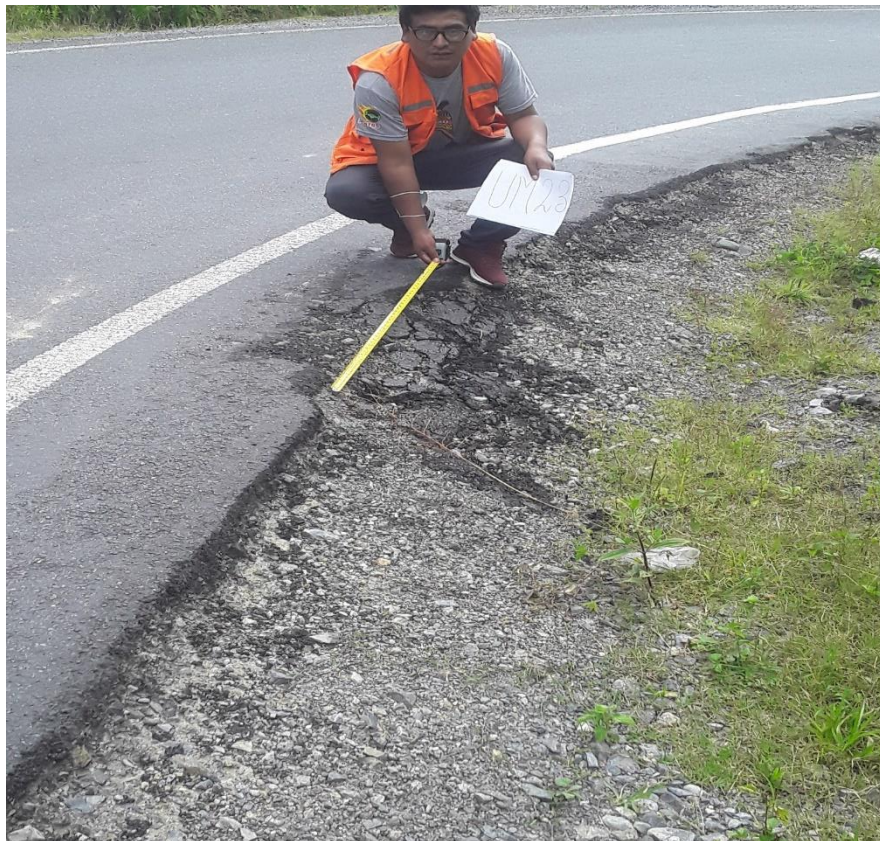
**se ubica falla de tipo fisura de borde con severidad alto**

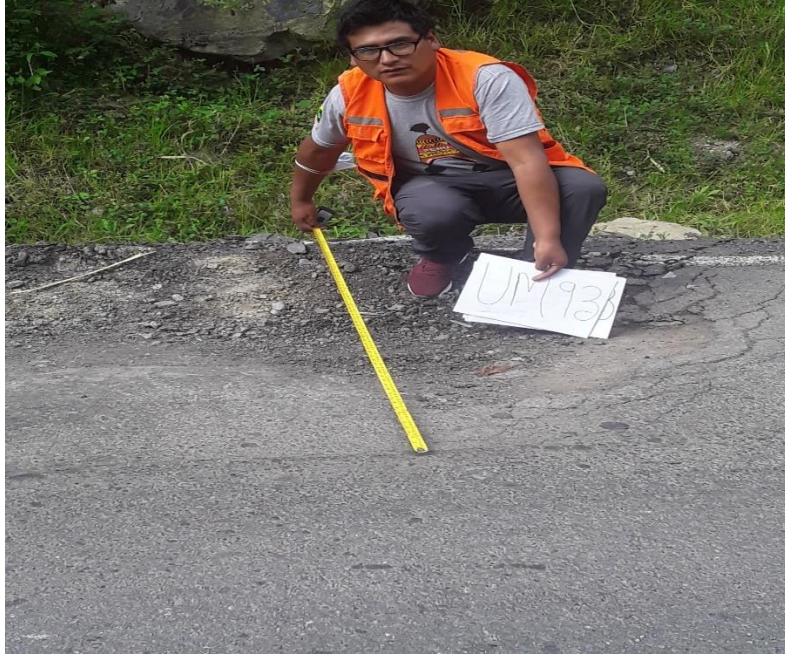
***se ubica falla de tipo abultamiento de severidad alta***

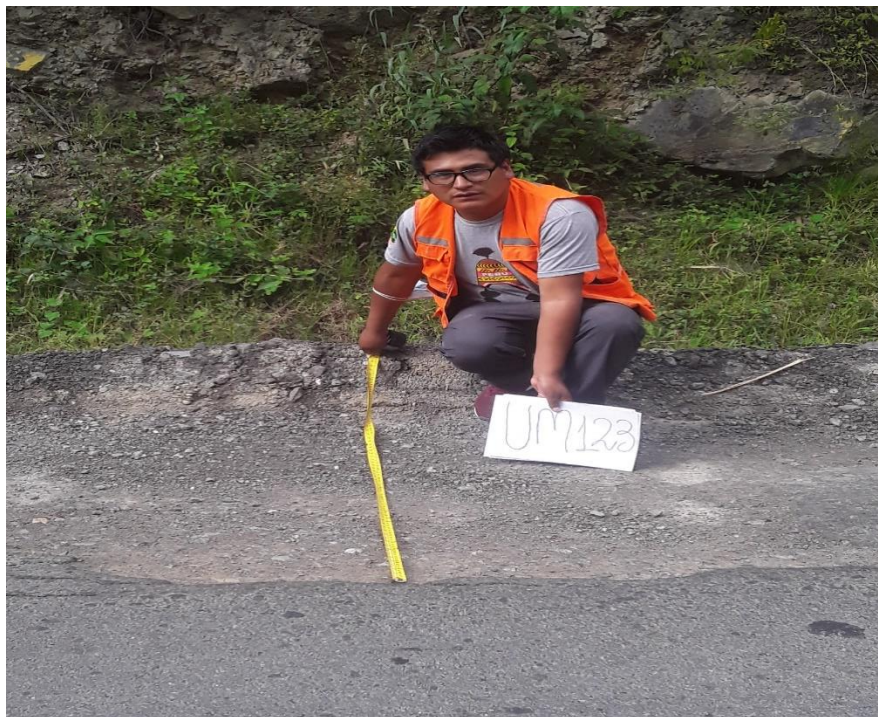
***se ubica falla de tipo abultamiento en parches de severidad alta***

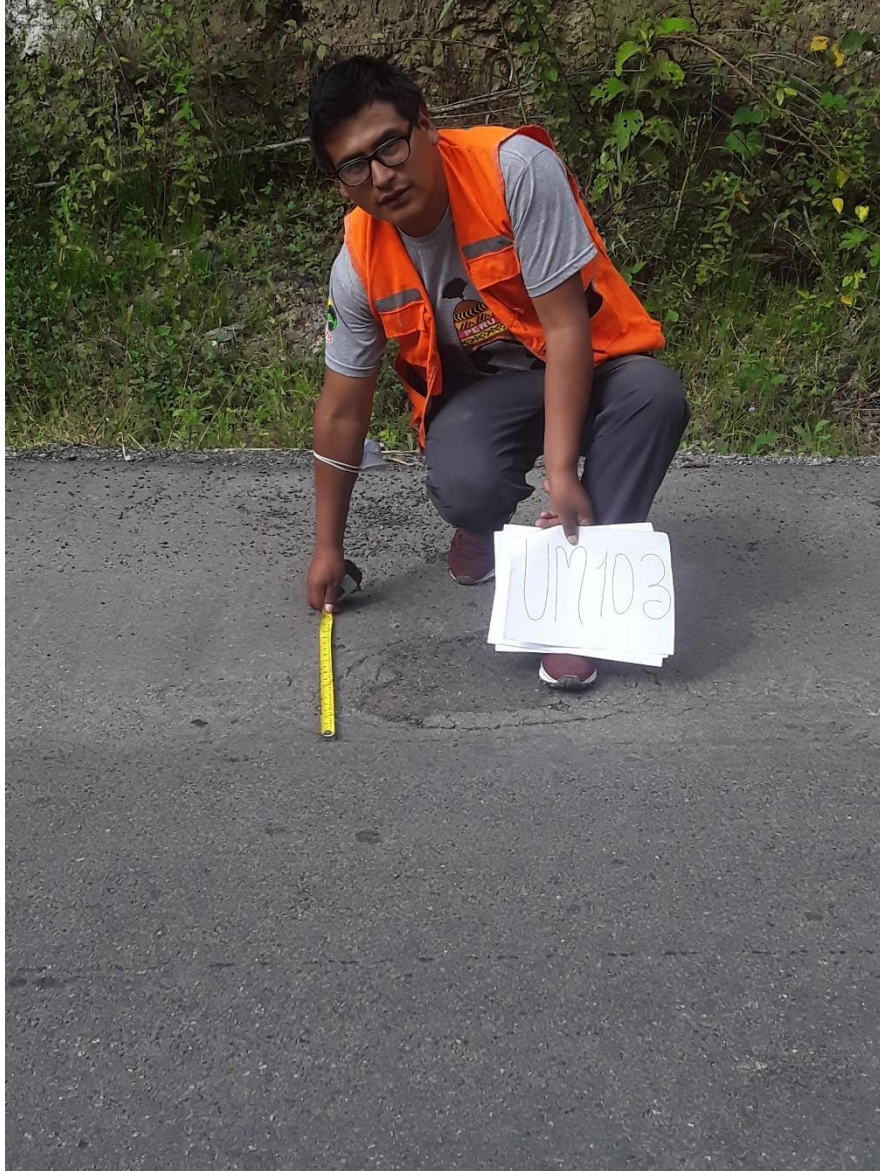
***se ubica falla de tipo piel de cocodrilo de severidad medio***
