UNIVERSIDAD CÉSAR VALLEJO

Patologías existentes en el pavimento flexible en la av. Guardia Civil  
entre av. Guillermo Irazola y av. Luis Montero – Piura. 2019

**TRABAJO DE INVESTIGACIÓN PARA OBTENER EL GRADO ACADÉMICO DE:**  
Bachiller en Ingeniería Civil

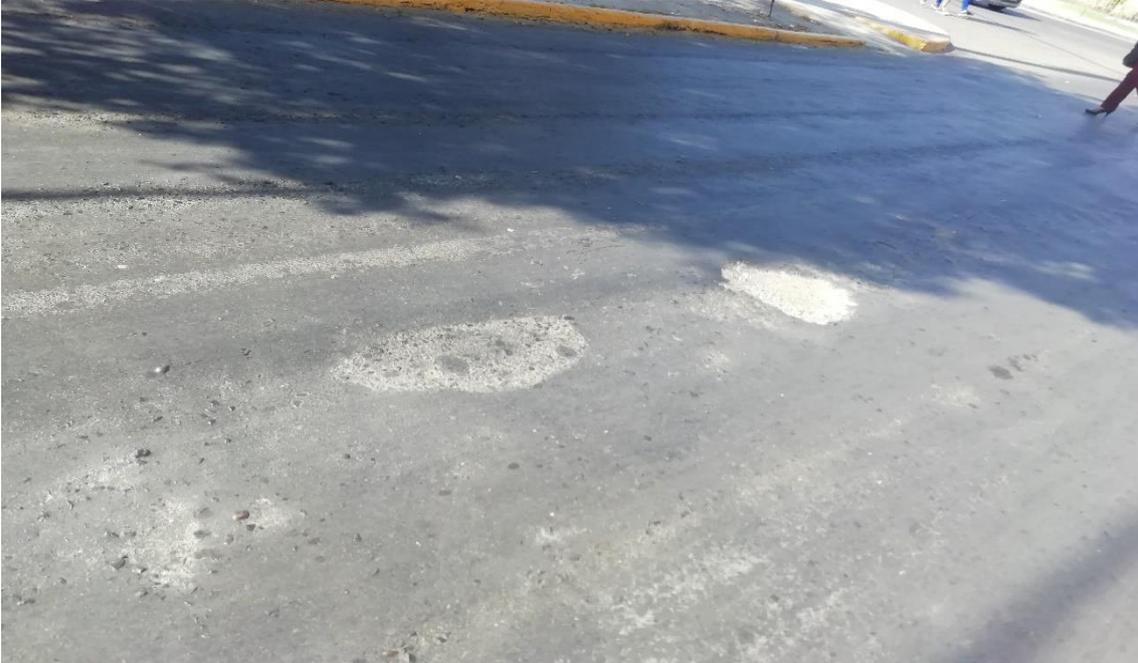
**Imagen 4.** Av. Junín con presencia de huecos.

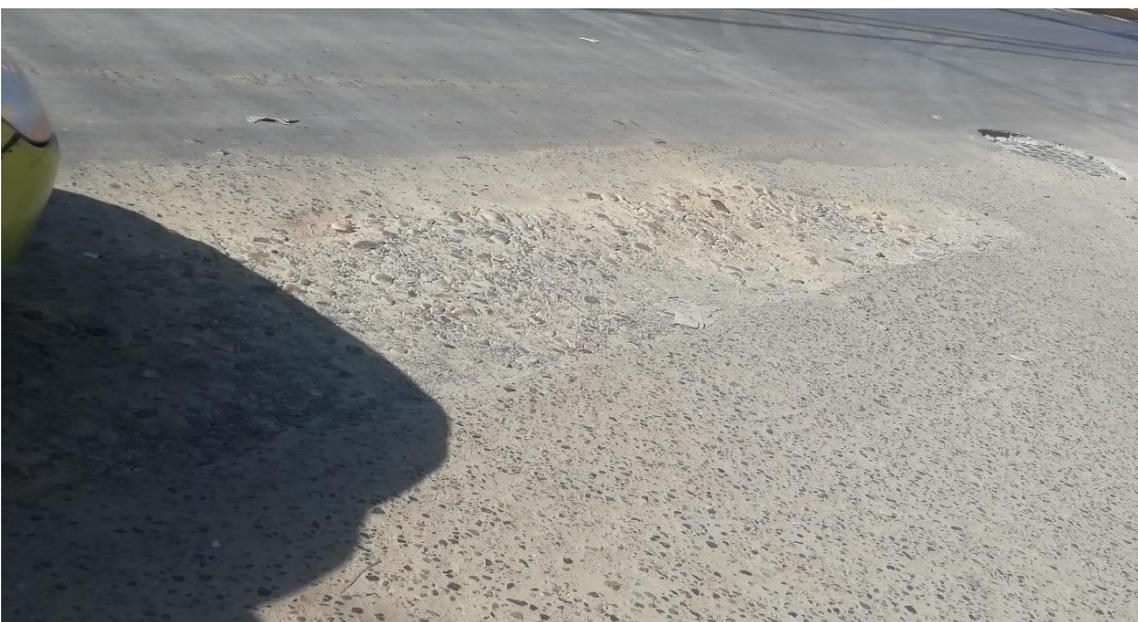
**Imagen 5.** Av. Junín con presencia de pulimento de agregado

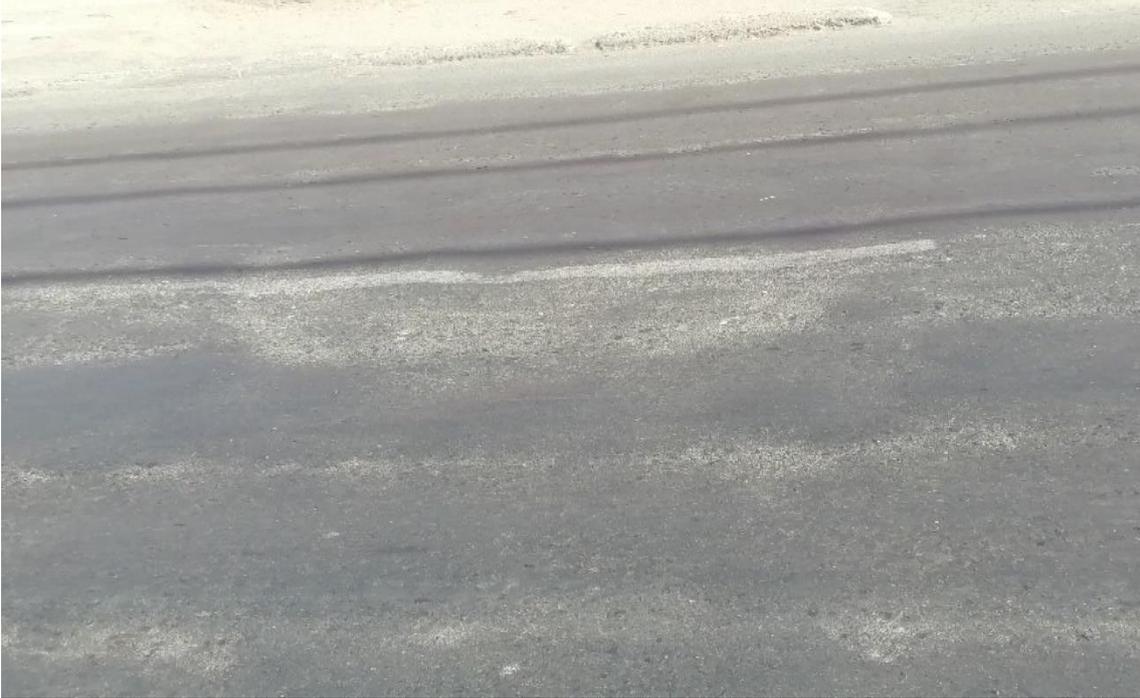
**Imagen 6.** Av. Luis Montero con presencia de depresiones.

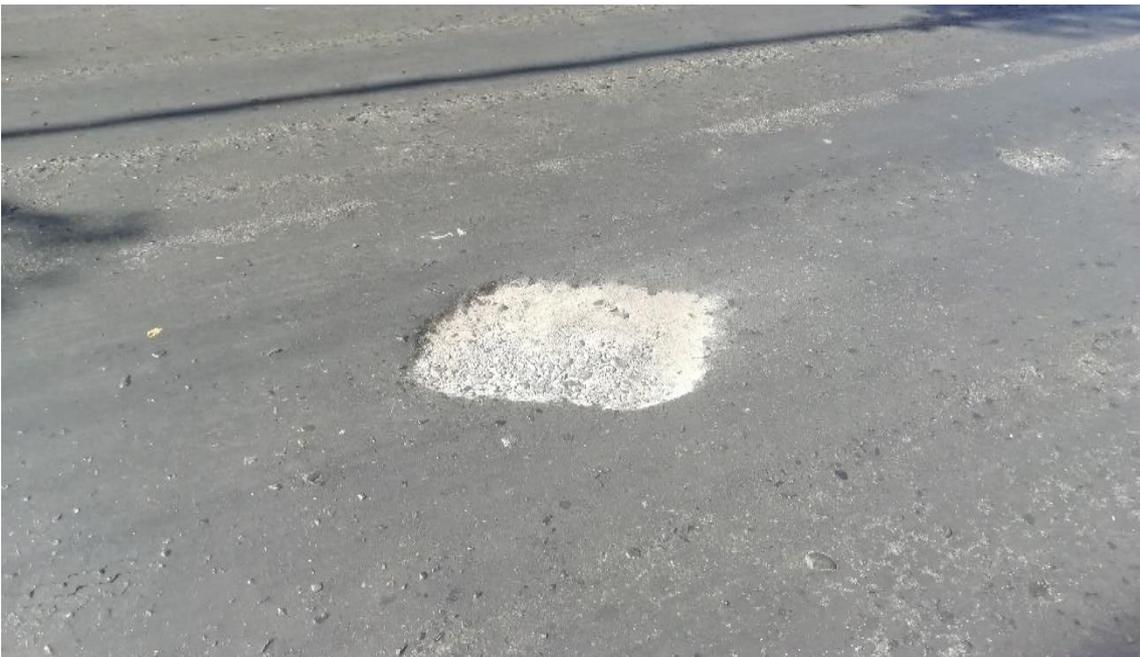
**Imagen 7.** Av. Luis Montero con presencia de huecos.

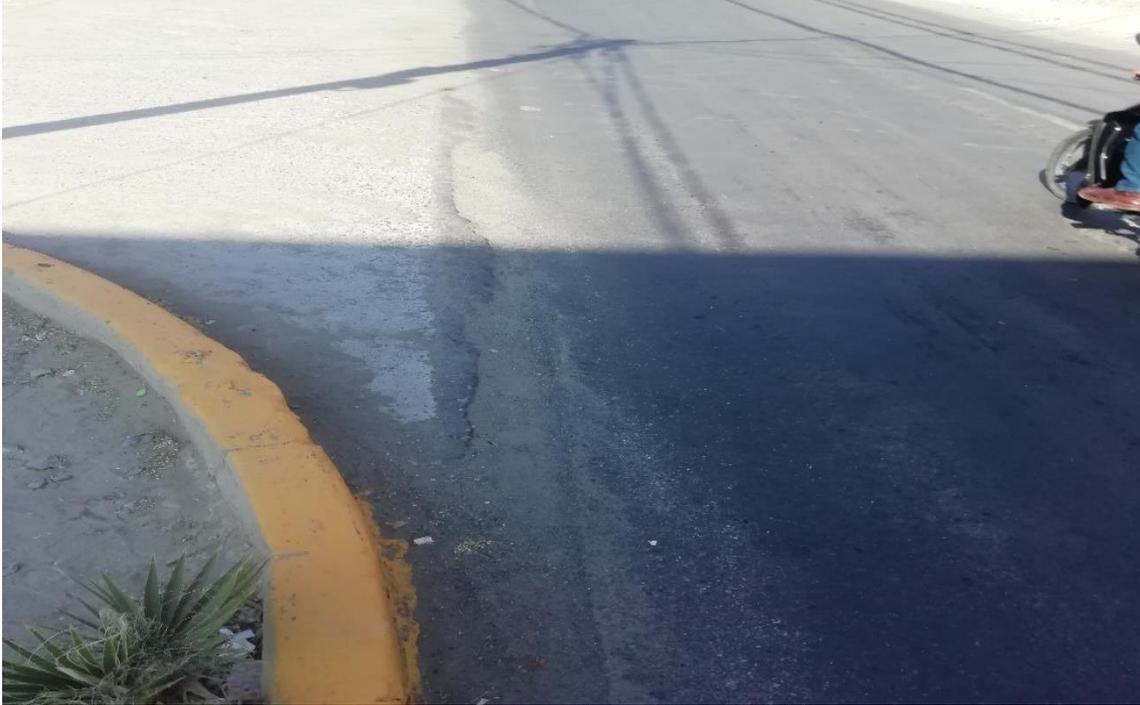
**Imagen 8.** Av. Cáceres con presencia de elevaciones e hundimientos.

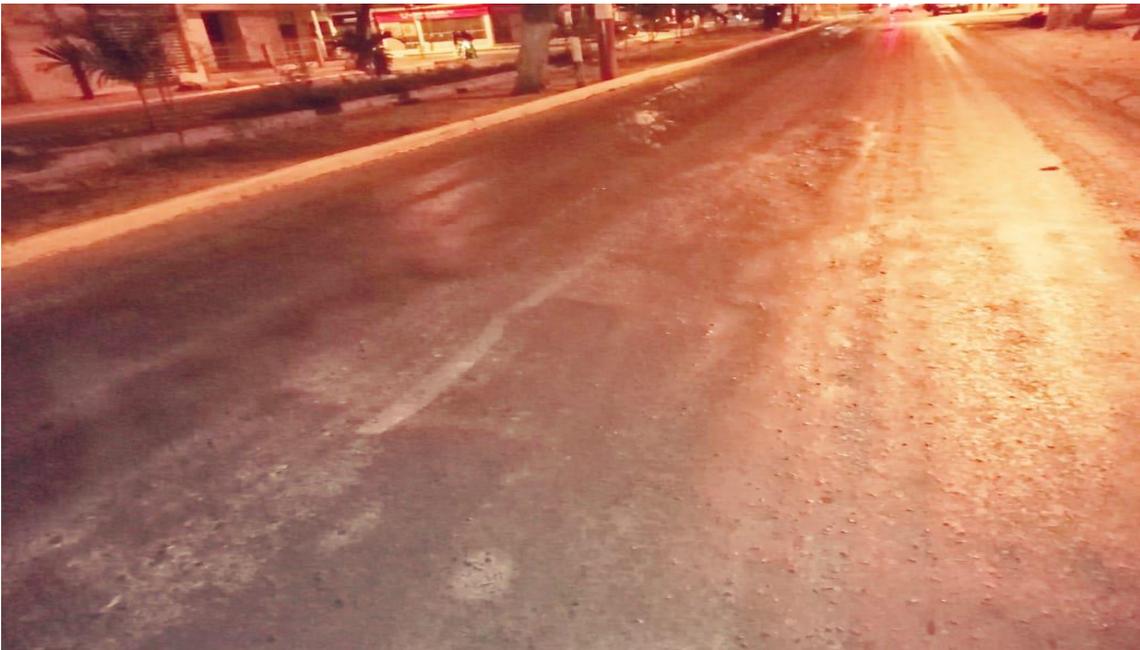
**Imagen 9.** Av. Ramón Castilla con presencia de hinchamientos y corrugaciones.

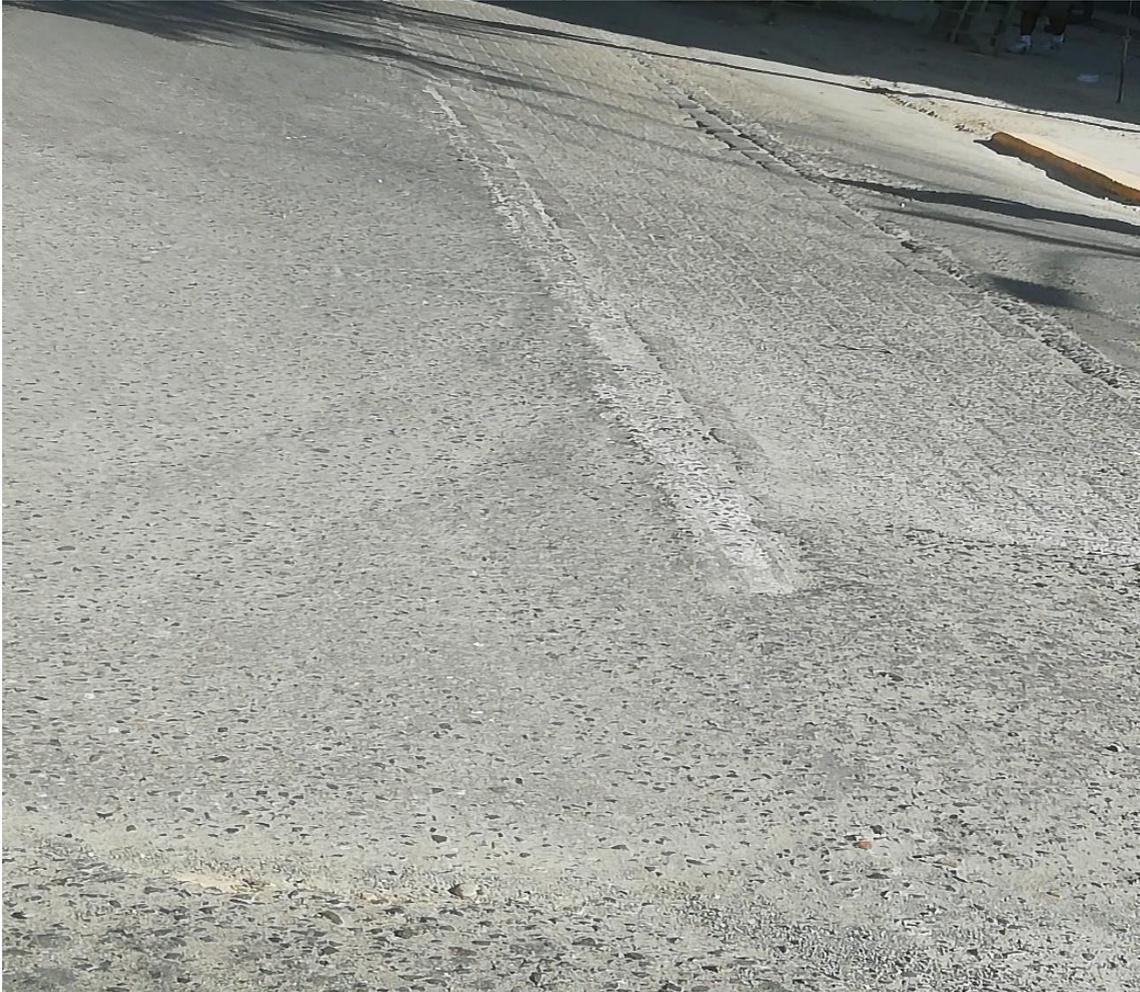
**Imagen 10.** Av. Cayetano Heredia con presencia de Baches y parches.

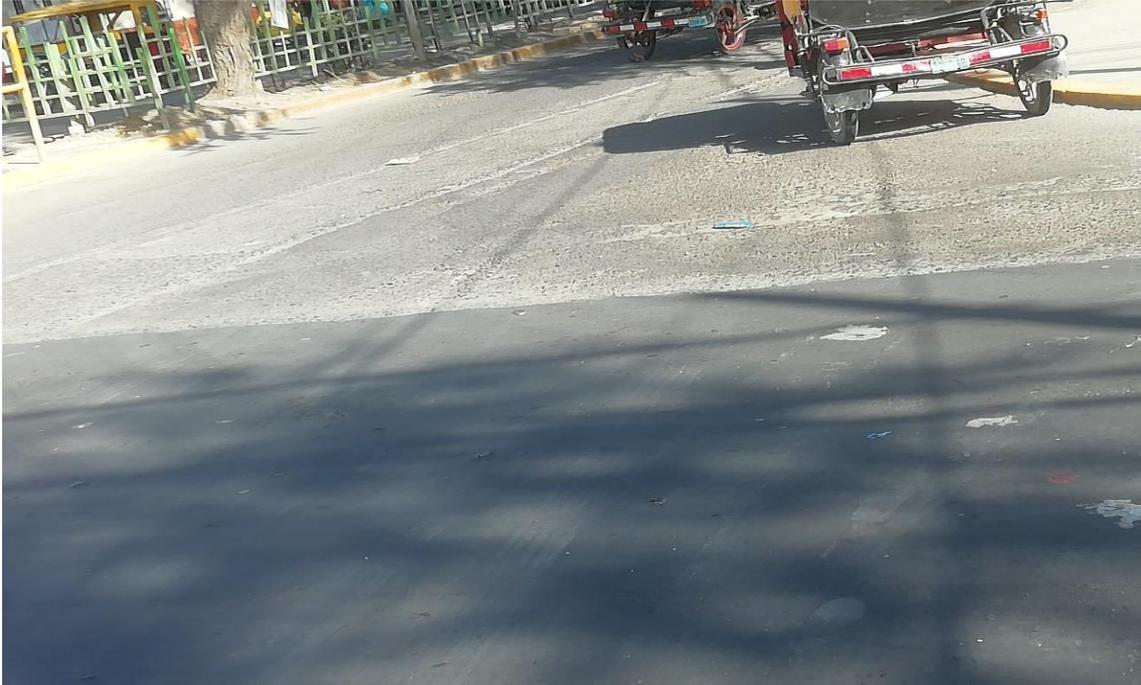
**Imagen 11.** Progresiva 0+000 encontramos baches y parches.

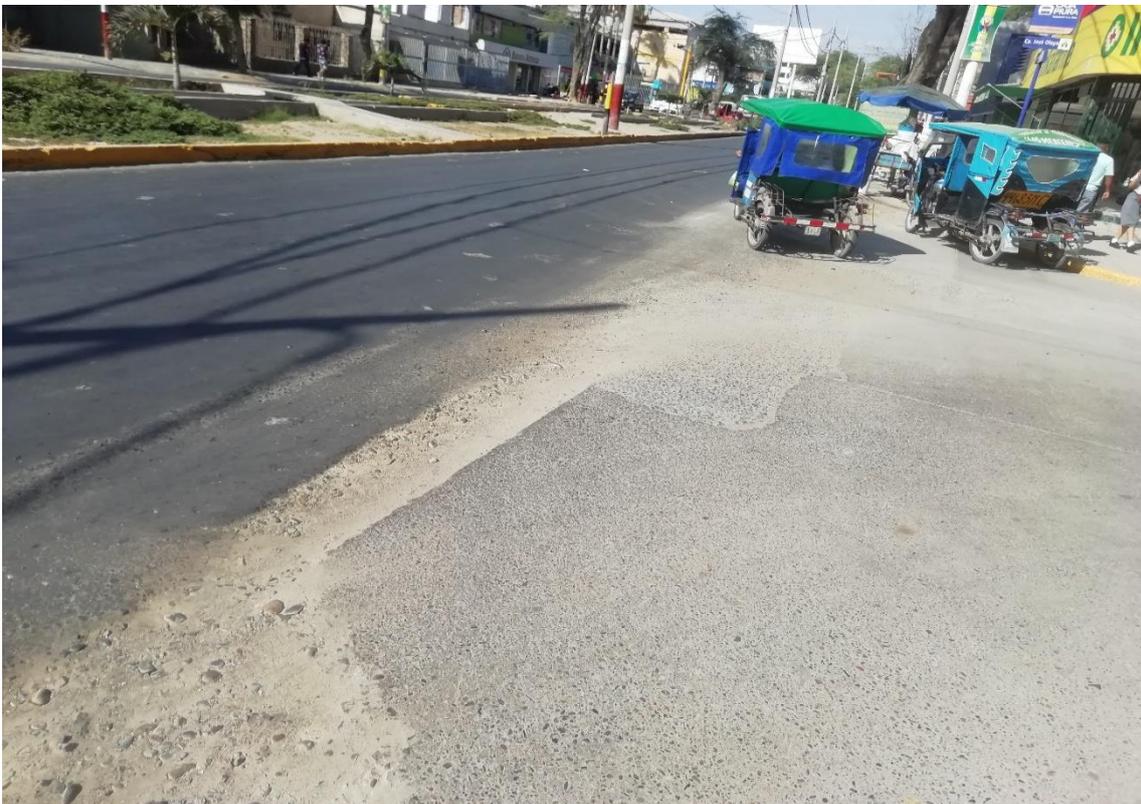
**Imagen 12.** Progresiva 0+000 encontramos pulimentos de agregados.

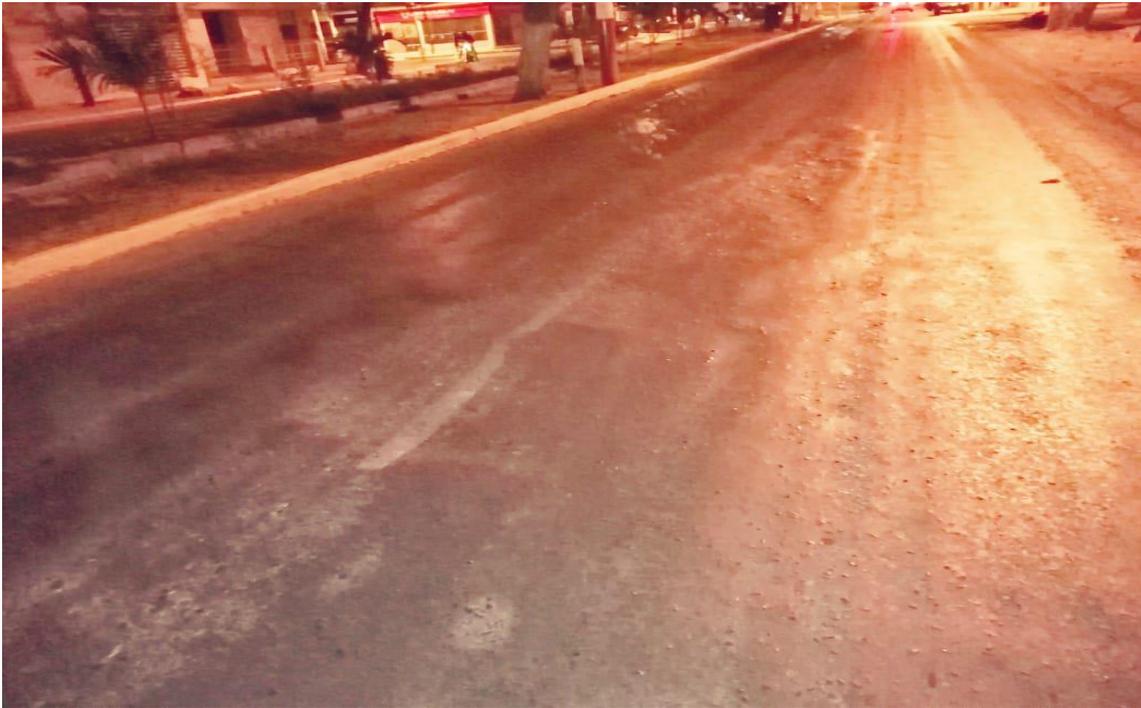
**Imagen 13.** Progresiva 0+135 encontramos elevaciones e hundimientos.

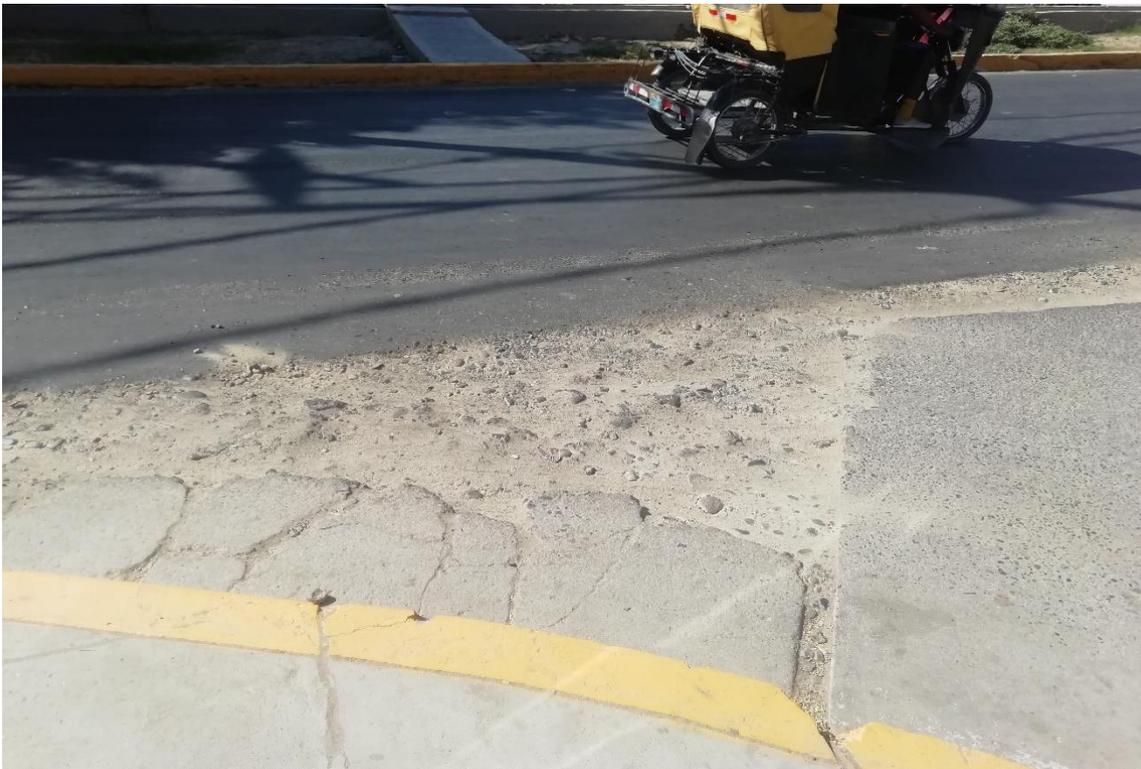
**Imagen 14.** Progresiva 0+135 encontramos grietas de borde.

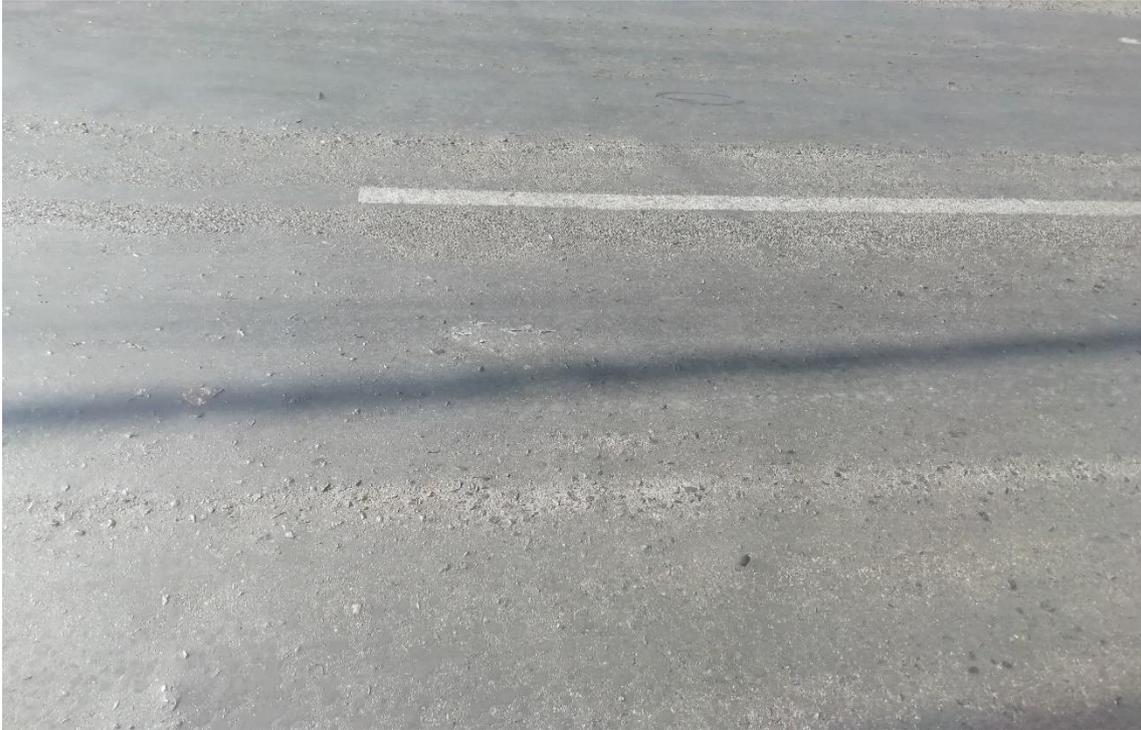
**Imagen 15.** Progresiva 0+270 encontramos corrugación.

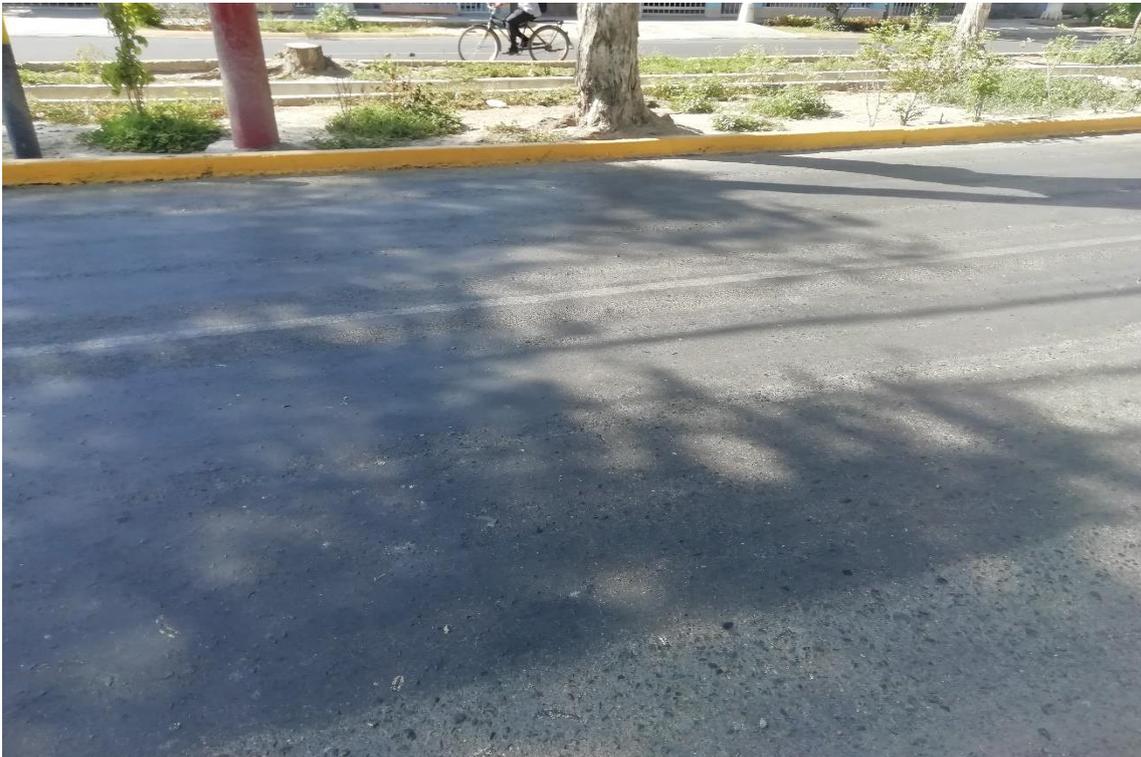
Consecuentemente en este trabajo de investigación dado los resultados obtenidos mediante el proceso de visualización se encontraron gran cantidad de fallas superficiales en el tramo seleccionado de la av. Guardia civil entre la av. Guillermo Irazola y la av. Luis Montero, Castilla, entre las más predominantes que se hallaron son: Corrugaciones, Ahuellamiento, Grietas de borde, Hinchamiento y por último, que en gran parte se pudo visualizar es la Disgregación y desintegración, debido a la pérdida de ligante asfáltico y ligantes finos.

**Imagen 16.** Progresiva 0+270 encontramos disgregación-desintegración

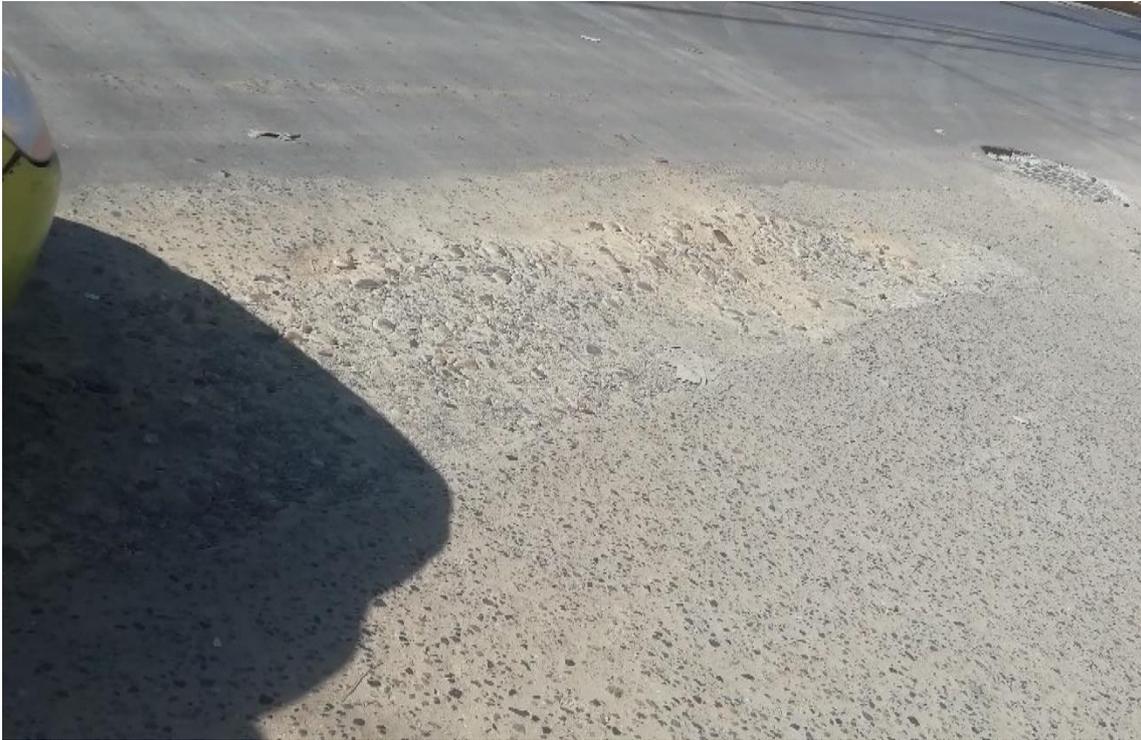
**Imagen 17.** Progresiva 0+405 encontramos elevación e hundimientos.

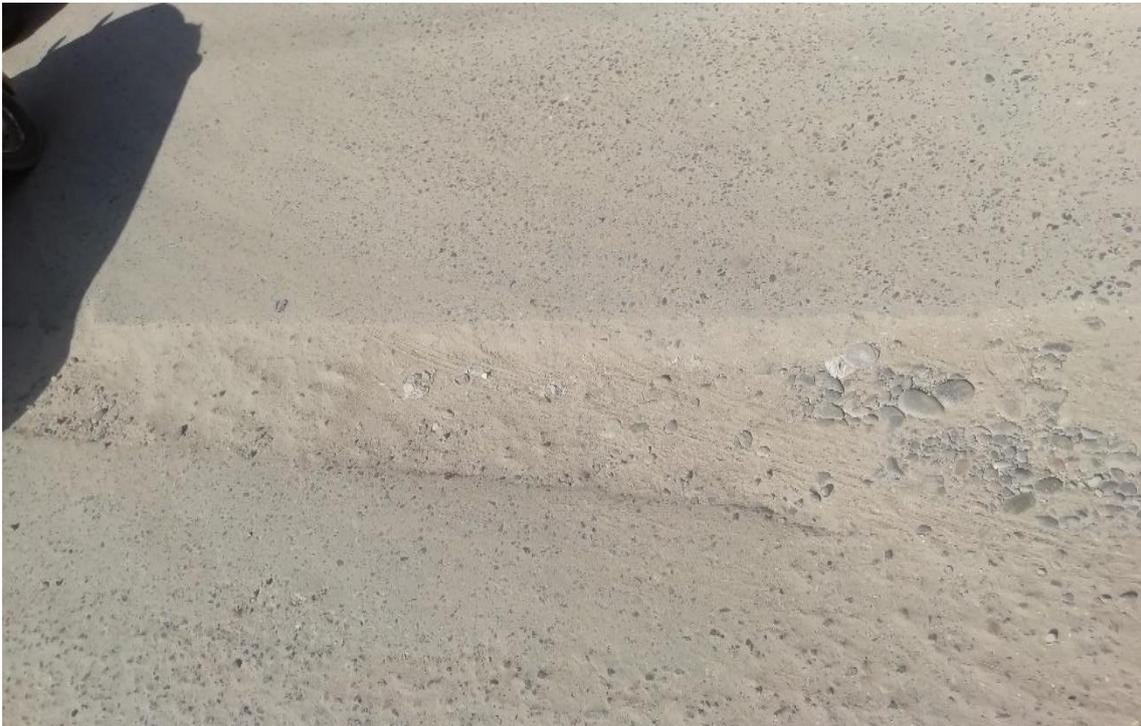
**Imagen 18.** Progresiva 0+405 encontramos huecos

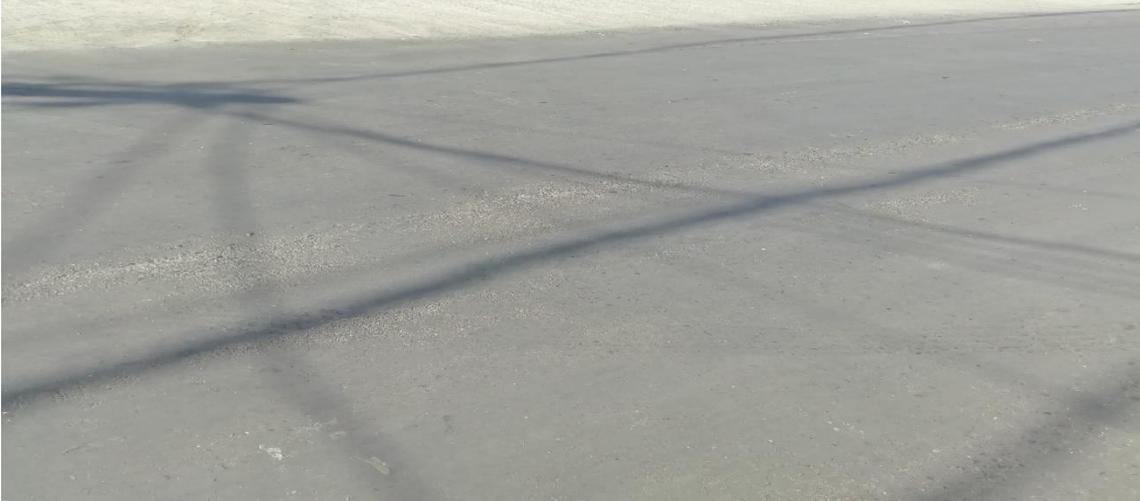
**Imagen 19.** Progresiva 0+540 encontramos depresiones.
