**Análisis del origen de las patologías del concreto durante la
construcción de la Institución Educativa n° 56370, distrito**

Livitaca, Cusco

**TESIS PARA OBTENER EL TÍTULO PROFESIONAL DE
INGENIERO CIVIL**

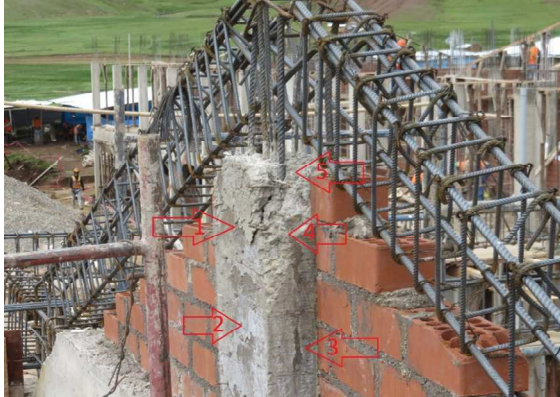
CONSECUENCIAS DE LAS LESIONES		ORIGEN DE LAS LESIONES	
<ol style="list-style-type: none"> a) Exposición del acero de los estribos pudiendo ocasionar una acelerada corrosión en el acero. b) Exposición del acero longitudinal pudiendo generar una acelerada corrosión del acero. c) Al tener una sección comprometida en la parte superior de la columna que está en contacto con la loza este elemento esta propenso a falla por cortante y al tener la sección comprometida será un punto crítico en un movimiento telúrico. 		<ol style="list-style-type: none"> i. Un mal armado del acero ii. Mal alineamiento del encofrado iii. Mal vibrado al momento de la ejecución del vaciado de concreto. iv. Mala relación de agua / cemento, al ser una mezcla muy fluida y sumado al vibrado genera segregación ; separación de la pasta fina en la parte superior ocasionando secciones frágiles. 	
ORIGEN DE LA PATOLOGÍA		ORIGEN ANTRÓPICO / ORIGEN FÍSICO

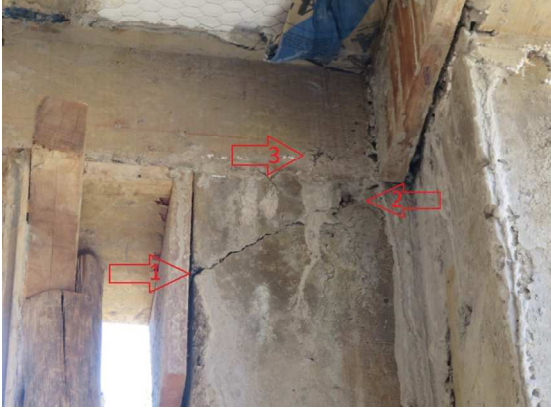
CONSECUENCIAS DE LAS LESIONES		ORIGEN DE LAS LESIONES	
<ol style="list-style-type: none"> a) Exposición del acero longitudinal pudiendo generar una acelerada corrosión del acero. b) Al tener una sección comprometida en la parte superior de la columna que está en contacto con la viga este elemento esta propenso a falla por cortante y al tener la sección comprometida será un punto crítico en un movimiento telúrico. 		<ol style="list-style-type: none"> i. Un mal armado del acero ii. Mal alineamiento del encofrado iii. Mal vibrado al momento de la ejecución del vaciado de concreto. iv. Mala práctica al momento del desencofrado v. Mala relación de agua / cemento, al ser una mezcla muy fluida y sumado al vibrado genera segregación y separación de la pasta fina en la parte superior ocasionando secciones frágiles.

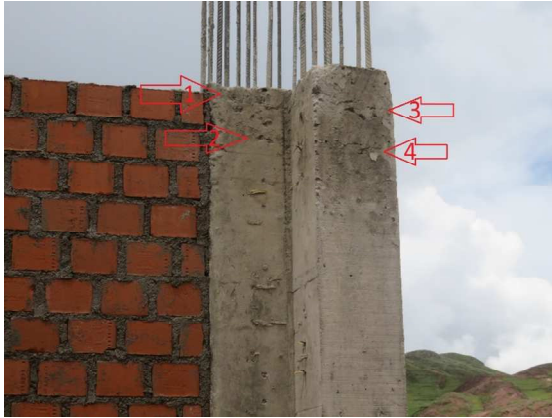
CONSECUENCIAS DE LAS LESIONES		ORIGEN DE LAS LESIONES	
<ol style="list-style-type: none"> a) Una mala formación homogénea de la estructura de concreto en la columna. b) Al tener una sección comprometida en la parte superior de la columna que está en contacto con la viga este elemento esta propenso a falla por cortante y al tener la sección comprometida será un punto crítico en un movimiento telúrico. 		<ol style="list-style-type: none"> i. Mal alineamiento del encofrado ii. Mal vibrado al momento de la ejecución del vaciado de concreto. iii. Mala práctica al momento del desencofrado iv. Mala relación de agua / cemento, al ser una mezcla muy fluida y sumado al vibrado genera segregación y separación de la pasta fina en la parte superior ocasionando secciones frágiles. 	
ORIGEN DE LA PATOLOGÍA		ORIGEN FÍSICO	
EDAD DE LA OBRA AL MOMENTO DE LA INSPECCIÓN		EN EJECUCION	
PLANOS DE UBICACIÓN		PLANOS DE LOCALIZACIÓN

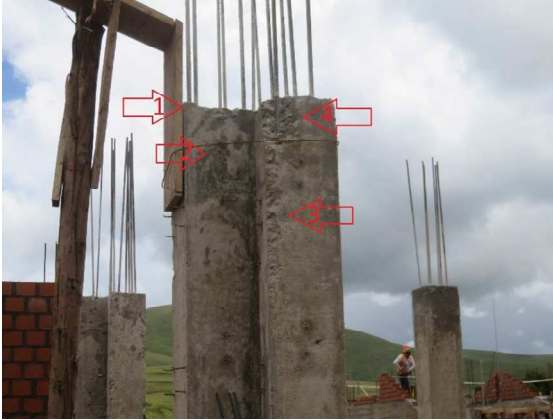
CONSECUENCIAS DE LAS LESIONES		ORIGEN DE LAS LESIONES	
<ol style="list-style-type: none"> a) Una mala formación homogénea de la estructura de concreto en la columna. b) Al tener una sección comprometida en la parte superior de la columna que está en contacto con la viga este elemento esta propenso a falla por cortante y al tener la sección comprometida será un punto crítico en un movimiento telúrico. 		<ol style="list-style-type: none"> i. Mal alineamiento del encofrado ii. Mal vibrado al momento de la ejecución del vaciado de concreto. iii. Mala práctica al momento del desencofrado iv. Mala relación de agua / cemento, al ser una mezcla muy fluida y sumado al vibrado genera segregación ; separación de la pasta fina en la parte superior ocasionando secciones frágiles. 	
ORIGEN DE LA PATOLOGÍA		ORIGEN FÍSICO	
EDAD DE LA OBRA AL MOMENTO DE LA INSPECCIÓN		EN EJECUCION	
PLANOS DE UBICACIÓN		PLANOS DE LOCALIZACIÓN

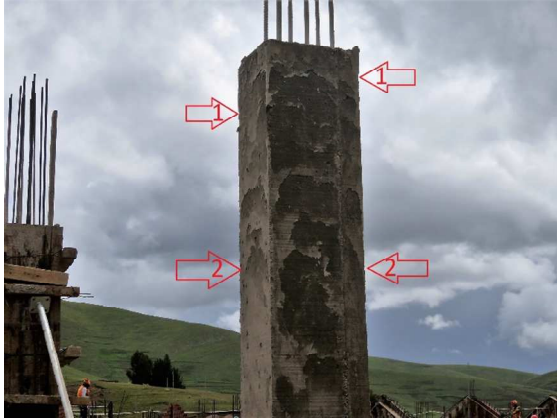
CONSECUENCIAS DE LAS LESIONES		ORIGEN DE LAS LESIONES	
<ol style="list-style-type: none"> Una mala formación homogénea de la estructura de concreto en la columna. No se puede garantizar una homogeneidad de todos los elementos del concreto armado 		<ol style="list-style-type: none"> Mal vibrado al momento de la ejecución del vaciado de concreto. Mala práctica al momento del desencofrado Mala relación de agua / cemento, al ser una mezcla muy fluida y sumado al vibrado genera segregación : separación de la pasta fina en la parte superior ocasionando secciones frágiles.

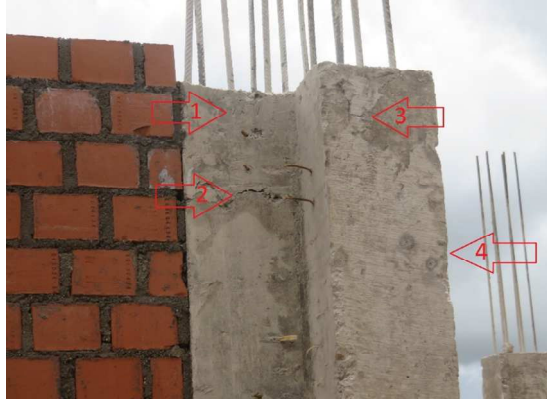
CONSECUENCIAS DE LAS LESIONES		ORIGEN DE LAS LESIONES	
<ol style="list-style-type: none"> a) Una mala formación homogénea de la estructura de concreto en la columna. b) Al tener una sección comprometida en la parte superior de la columna que está en contacto con la viga este elemento esta propenso a falla por cortante y al tener la sección comprometida será un punto crítico en un movimiento telúrico. 		<ol style="list-style-type: none"> i. Mal alineamiento del encofrado ii. Mal vibrado al momento de la ejecución del vaciado de concreto. iii. Mala práctica al momento del desencofrado iv. Mala relación de agua / cemento, al ser una mezcla muy fluida y sumado al vibrado genera segregación y separación de la pasta fina en la parte superior ocasionando secciones frágiles. 	
ORIGEN DE LA PATOLOGÍA		ORIGEN FÍSICO	
EDAD DE LA OBRA AL MOMENTO DE LA INSPECCIÓN		EN EJECUCION	
PLANOS DE UBICACIÓN		PLANOS DE LOCALIZACIÓN

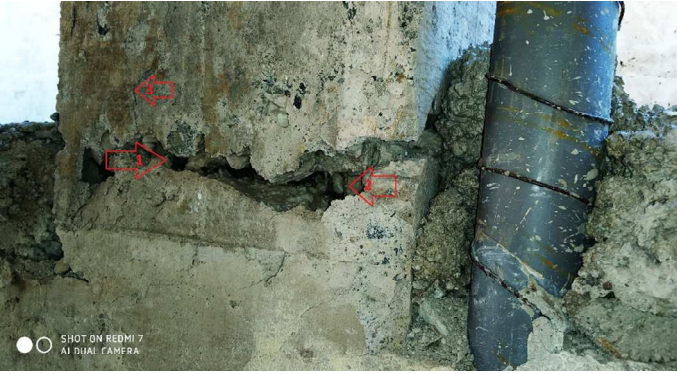
CONSECUENCIAS DE LAS LESIONES		ORIGEN DE LAS LESIONES	
<ol style="list-style-type: none"> a) Una mala formación homogénea de la estructura de concreto en la columna. b) Al tener una sección comprometida en la parte superior de la columna que está en contacto con la viga este elemento esta propenso a falla por cortante y al tener la sección comprometida será un punto crítico en un movimiento telúrico. 		<ol style="list-style-type: none"> i. Mal alineamiento del encofrado ii. Mal vibrado al momento de la ejecución del vaciado de concreto. iii. Mala práctica al momento del desencofrado iv. Mala relación de agua / cemento, al ser una mezcla muy fluida y sumado al vibrado genera segregación y separación de la pasta fina en la parte superior ocasionando secciones frágiles.

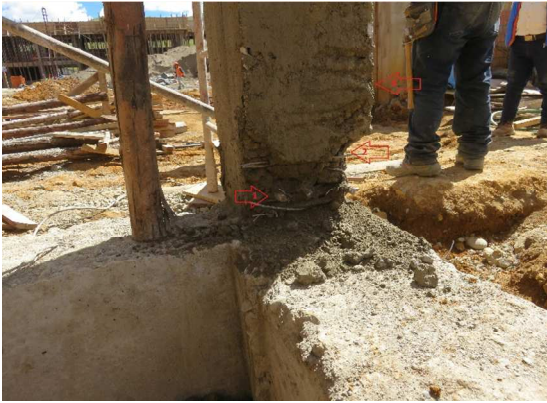
CONSECUENCIAS DE LAS LESIONES		ORIGEN DE LAS LESIONES	
<ol style="list-style-type: none"> a) Exposición del acero de los estribos pudiendo ocasionar una acelerada corrosión en el acero. b) Exposición del acero longitudinal pudiendo generar una acelerada corrosión del acero. c) Al tener una sección comprometida en la parte inferior de la columna que está en contacto con la loza este elemento esta propenso a falla por cortante y al tener la sección comprometida será un punto crítico en un movimiento telúrico. 		<ol style="list-style-type: none"> i. Un mal armado del acero ii. Mal alineamiento del encofrado iii. Mal vibrado al momento de la ejecución del vaciado de concreto. 	
ORIGEN DE LA PATOLOGÍA		ORIGEN ANTRÓPICO	
EDAD DE LA OBRA AL MOMENTO DE LA INSPECCIÓN		EN EJECUCION	
PLANOS DE UBICACIÓN		PLANOS DE LOCALIZACIÓN

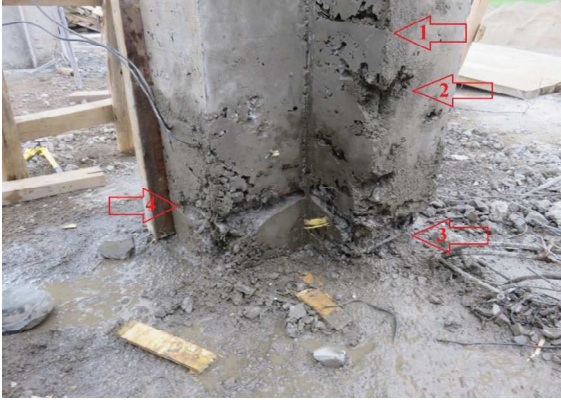
CONSECUENCIAS DE LAS LESIONES		ORIGEN DE LAS LESIONES	
<ol style="list-style-type: none"> a) Exposición del acero de los estribos pudiendo ocasionar una acelerada corrosión en el acero. b) Exposición del acero longitudinal pudiendo generar una acelerada corrosión del acero. c) Al tener una sección comprometida en la parte inferior de la columna que está en contacto con la loza este elemento esta propenso a falla por cortante y al tener la sección comprometida será un punto crítico en un movimiento telúrico. 		<ol style="list-style-type: none"> i. Un mal armado del acero ii. Mal alineamiento del encofrado iii. Mal vibrado al momento de la ejecución del vaciado de concreto. 	
ORIGEN DE LA PATOLOGÍA		ORIGEN ANTRÓPICO	
EDAD DE LA OBRA AL MOMENTO DE LA INSPECCIÓN		EN EJECUCION	
PLANOS DE UBICACIÓN		PLANOS DE LOCALIZACIÓN

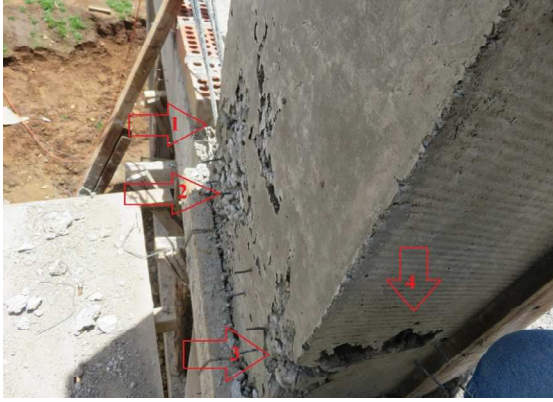
CONSECUENCIAS DE LAS LESIONES		ORIGEN DE LAS LESIONES	
<ol style="list-style-type: none"> a) Exposición del acero de los estribos pudiendo ocasionar una acelerada corrosión en el acero. b) Exposición del acero longitudinal pudiendo generar una acelerada corrosión del acero. c) Al tener una sección comprometida en la parte inferior de la columna que está en contacto con la loza este elemento esta propenso a falla por cortante y al tener la sección comprometida será un punto crítico en un movimiento telúrico. 		<ol style="list-style-type: none"> i. Un mal armado del acero ii. Mal alineamiento del encofrado iii. Mal vibrado al momento de la ejecución del vaciado de concreto. iv. Elevado nivel de encofrado, la columna tiene una altura de 2.5 de alto. 	
ORIGEN DE LA PATOLOGÍA		ORIGEN ANTRÓPICO	
EDAD DE LA OBRA AL MOMENTO DE LA INSPECCIÓN		EN EJECUCION	
PLANOS DE UBICACIÓN		PLANOS DE LOCALIZACIÓN

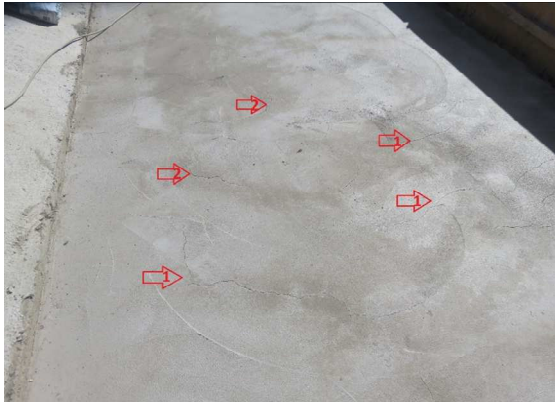
CONSECUENCIAS DE LAS LESIONES		ORIGEN DE LAS LESIONES	
<ol style="list-style-type: none"> a) Exposición del acero de temperatura acelerando su oxidación y desprendimiento del acero b) Una mala formación de la losa de techo c) Una inadecuada formación monolítica de la losa de techo que no actuara de forma uniforme en un movimiento telúrico 		<ol style="list-style-type: none"> i. Mal vibrado al momento de la ejecución del vaciado de concreto. ii. Mala relación de agua / cemento, al ser una mezcla muy fluida y sumado al vibrado genera segregación y separación de la pasta fina en la parte superior ocasionando secciones frágiles. iii. No tener en consideración la variación de temperatura del ambiente y del concreto

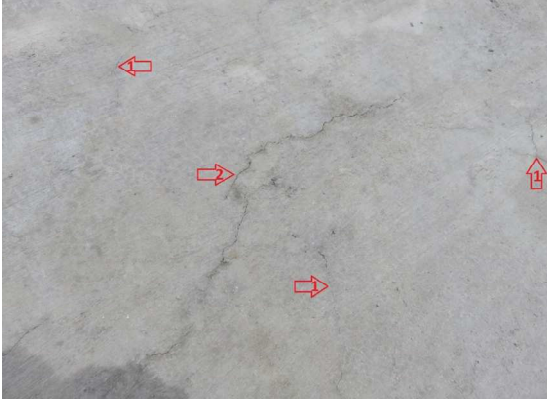
CONSECUENCIAS DE LAS LESIONES		ORIGEN DE LAS LESIONES	
<ol style="list-style-type: none"> a) Exposición del acero de temperatura acelerando su oxidación y desprendimiento del acero b) Una mala formación de la losa de techo c) Una inadecuada formación monolítica de la losa de techo que no actuara de forma uniforme en un movimiento telúrico 		<ol style="list-style-type: none"> i. Mal vibrado al momento de la ejecución del vaciado de concreto. ii. Mala relación de agua / cemento, al ser una mezcla muy fluida y sumado al vibrado genera segregación y separación de la pasta fina en la parte superior ocasionando secciones frágiles. iii. No tener en consideración la variación de temperatura del ambiente y del concreto

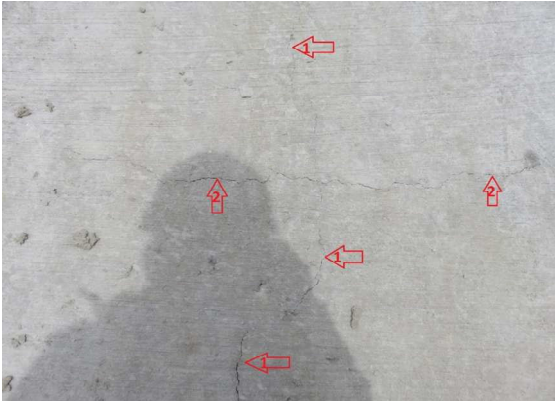
CONSECUENCIAS DE LAS LESIONES		ORIGEN DE LAS LESIONES	
<ol style="list-style-type: none"> a) Exposición del acero de temperatura acelerando su oxidación y desprendimiento del acero b) Una mala formación de la losa de techo c) Una inadecuada formación monolítica de la losa de techo que no actuara de forma uniforme en un movimiento telúrico 		<ol style="list-style-type: none"> i. Mal vibrado al momento de la ejecución del vaciado de concreto. ii. Mala relación de agua / cemento, al ser una mescla muy fluida y sumado al vibrado genera segregación y separación de la pasta fina en la parte superior ocasionando secciones frágiles. iii. No tener en consideración la variación de temperatura del ambiente y del concreto

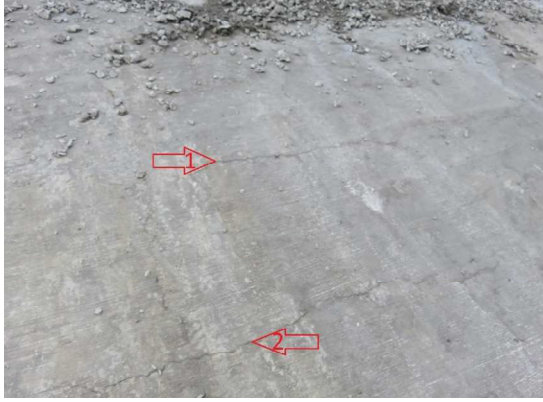
CONSECUENCIAS DE LAS LESIONES		ORIGEN DE LAS LESIONES	
<ol style="list-style-type: none"> a) Exposición del acero de temperatura acelerando su oxidación y desprendimiento del acero b) Una mala formación de la losa de techo c) Una inadecuada formación monolítica de la losa de techo que no actuara de forma uniforme en un movimiento telúrico 		<ol style="list-style-type: none"> i. Mal vibrado al momento de la ejecución del vaciado de concreto. ii. Mala relación de agua / cemento, al ser una mezcla muy fluida y sumado al vibrado genera segregación y separación de la pasta fina en la parte superior ocasionando secciones frágiles. iii. No tener en consideración la variación de temperatura del ambiente y del concreto

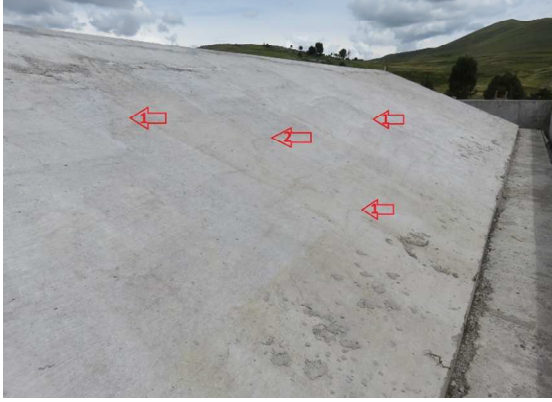
CONSECUENCIAS DE LAS LESIONES		ORIGEN DE LAS LESIONES	
<ol style="list-style-type: none"> a) Exposición del acero de temperatura acelerando su oxidación y desprendimiento del acero b) Una mala formación de la losa de techo c) Una inadecuada formación monolítica de la losa de techo que no actuara de forma uniforme en un movimiento telúrico 		<ol style="list-style-type: none"> i. Mal vibrado al momento de la ejecución del vaciado de concreto. ii. Mala relación de agua / cemento, al ser una mezcla muy fluida y sumado al vibrado genera segregación y separación de la pasta fina en la parte superior ocasionando secciones frágiles. iii. No tener en consideración la variación de temperatura del ambiente y del concreto

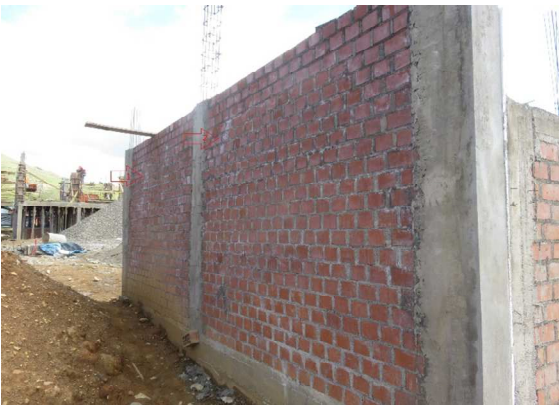
CONSECUENCIAS DE LAS LESIONES		ORIGEN DE LAS LESIONES	
<ol style="list-style-type: none"> a) Un deterioro mucho más acelerado del mortero b) Al tener un mortero en fase de falla se pierde la garantía de un muro estable. c) Será un causante de un deterioro en el tarrajeo y en la pintura posterior 		<ol style="list-style-type: none"> i. Un inadecuado control de la calidad del agua usado al momento de conformar la pasta del mortero. ii. Un mal control del agua utilizado al momento de curar la albañilería.

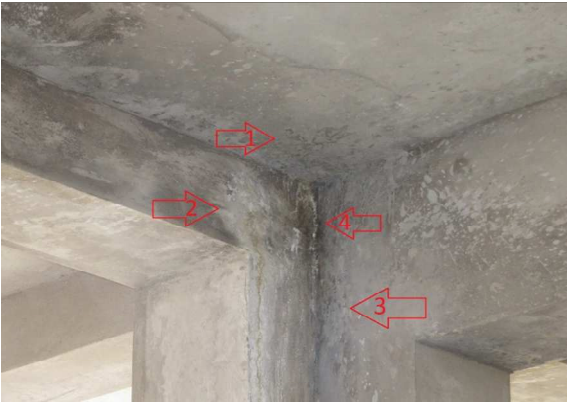
CONSECUENCIAS DE LAS LESIONES		ORIGEN DE LAS LESIONES	
<ol style="list-style-type: none"> a) Deterioro de la cara del tarrajeo b) Foco de lesión y punto de falla para la eflorescencia c) Eflorescencia constante. d) Deterioro de la pintura y revestimiento del tarrajeo 		<ol style="list-style-type: none"> i. La losa en la parte superior presenta fisura, el cual es conducto para la filtración de agua. ii. El agua con la que se trabaja la losa superior no es agua tratada. iii. No se tiene tratamiento al agua utilizada en obra

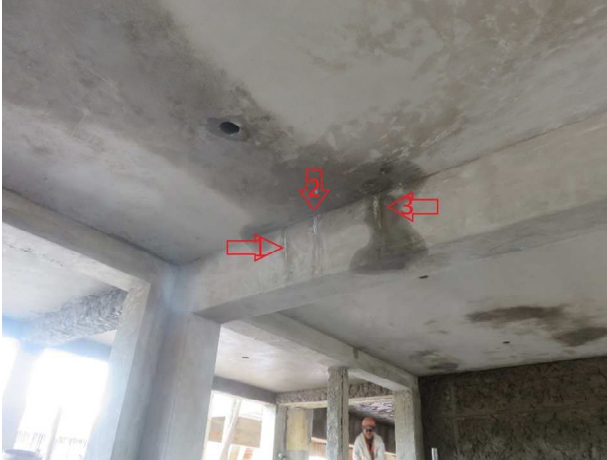
CONSECUENCIAS DE LAS LESIONES		ORIGEN DE LAS LESIONES	
<ol style="list-style-type: none"> a) Deterioro de la cara del tarrajeo b) Foco de lesión y punto de falla para la eflorescencia c) Eflorescencia constante. d) Deterioro de la pintura y revestimiento del tarrajeo 		<ol style="list-style-type: none"> i. La losa en la parte superior presenta fisura, el cual es el conducto para la filtración de agua. ii. El agua con la que se trabaja la losa superior no es agua tratada. iii. no se tiene tratamiento al agua utilizada en obra

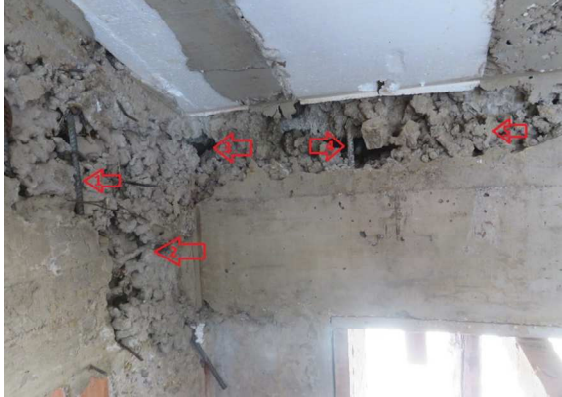
CONSECUENCIAS DE LAS LESIONES		ORIGEN DE LAS LESIONES	
<ol style="list-style-type: none"> a) Exposición del acero longitudinal pudiendo generar una acelerada corrosión del acero. b) Al tener una sección comprometida en la parte superior de la columna que está en contacto con la viga este elemento esta propenso a falla por cortante y al tener la sección comprometida será un punto crítico en un movimiento telúrico. 		<ol style="list-style-type: none"> i. Un mal armado del acero ii. Mal alineamiento del encofrado iii. Mal vibrado al momento de la ejecución del vaciado de concreto. iv. Mala práctica al momento del desencofrado v. Mala relación de agua / cemento, al ser una mezcla muy fluida y sumado al vibrado genera segregación : separación de la pasta fina en la parte superior ocasionando secciones frágiles. 	
ORIGEN DE LA PATOLOGÍA		ORIGEN ANTRÓPICO	
EDAD DE LA OBRA AL MOMENTO DE LA INSPECCIÓN		EN EJECUCION

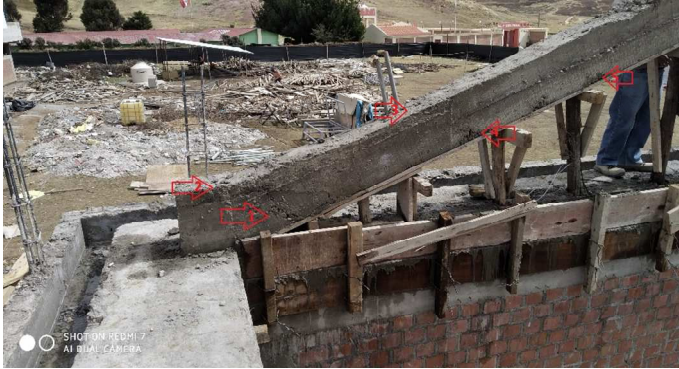
CONSECUENCIAS DE LAS LESIONES		ORIGEN DE LAS LESIONES	
<ol style="list-style-type: none"> a) Al intervenir la parte inferior de la viga se expone a un deterior del acero ya que se ha reducido gran parte de su revestimiento b) Puede ocasionar fisuras en el resto del revestimiento inferior de la viga c) No es una estructura monolíticamente revestida y compacta d) Puede acelerar la oxidación del acero de refuerzo en la viga 		<ol style="list-style-type: none"> i. Mal alineamiento del encofrado ii. Mal vibrado al momento de la ejecución del vaciado de concreto. iii. Mala práctica al momento del desencofrado iv. Mala relación de agua / cemento, al ser una mezcla muy fluida y sumado al vibrado genera segregación y separación de la pasta fina en la parte superior ocasionando secciones frágiles. 	
ORIGEN DE LA PATOLOGÍA		ORIGEN ANTRÓPICO / ORIGEN FÍSICO	
EDAD DE LA OBRA AL MOMENTO DE LA INSPECCIÓN		EN EJECUCION

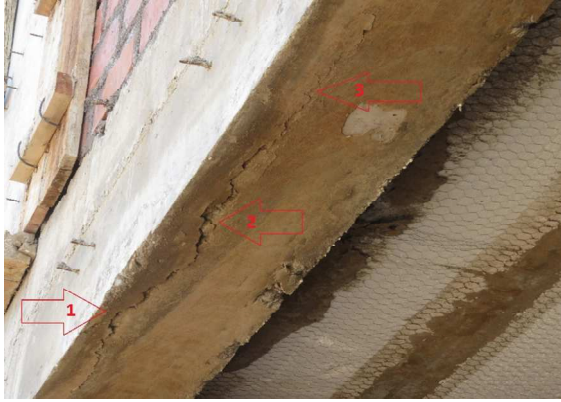
CONSECUENCIAS DE LAS LESIONES		ORIGEN DE LAS LESIONES		
<ol style="list-style-type: none"> a) Una mala formación homogénea de la estructura de concreto en la viga. b) Al tener una sección comprometida se puede acelerar la oxidación del acero de refuerzo en la viga. c) Se tiene comprometida la sección de la viga que es el recubrimiento a tracción. 		<ol style="list-style-type: none"> i. Mal alineamiento del encofrado ii. Mal vibrado al momento de la ejecución del vaciado de concreto. iii. Mala práctica al momento del desencofrado iv. Mala relación de agua / cemento, al ser una mezcla muy fluida y sumado al vibrado genera segregación y separación de la pasta fina en la parte superior ocasionando secciones frágiles.

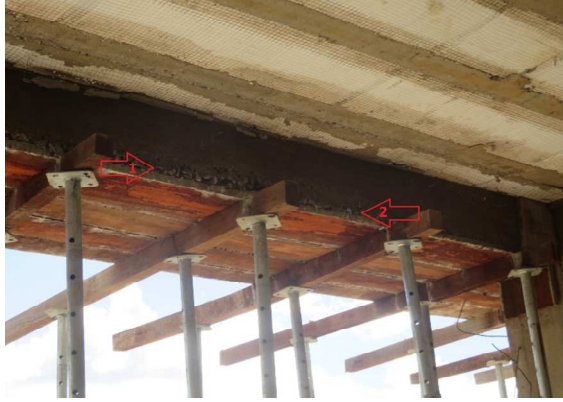
CONSECUENCIAS DE LAS LESIONES		ORIGEN DE LAS LESIONES	
<ol style="list-style-type: none"> a) Al tener la sección inferior comprometida no es uniforme b) Se puede acelerar la corrosión del acero inferior debido a la carencia de recubrimiento inferior 		<ol style="list-style-type: none"> i. Mal alineamiento del encofrado ii. Mal vibrado al momento de la ejecución del vaciado de concreto. iii. Mala relación de agua / cemento, al ser una mezcla muy fluida y sumado al vibrado genera segregación y separación de la pasta fina en la parte superior ocasionando secciones frágiles.

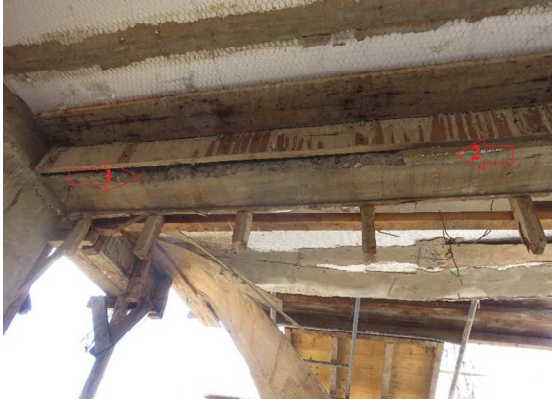
CONSECUENCIAS DE LAS LESIONES		ORIGEN DE LAS LESIONES	
<ol style="list-style-type: none"> Al intervenir la parte inferior de la viga se expone a un deterioro del acero ya que se ha reducido gran parte de su revestimiento Puede ocasionar fisuras en el resto del revestimiento inferior de la viga No es una estructura monolíticamente revestida y compacta 		<ol style="list-style-type: none"> Mal alineamiento del encofrado Mal vibrado al momento de la ejecución del vaciado de concreto. Mala práctica al momento del desencofrado Mala relación de agua / cemento, al ser una mezcla muy fluida y sumado al vibrado genera segregación y separación de la pasta fina en la parte superior ocasionando secciones frágiles.

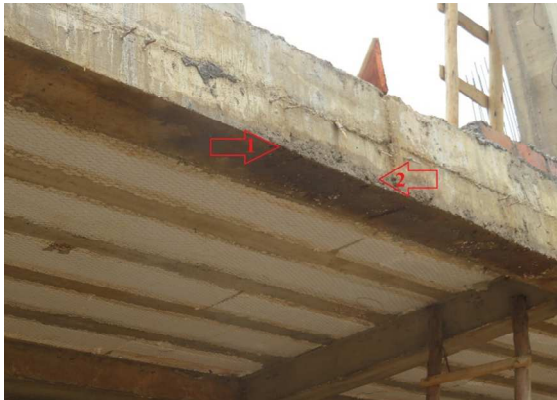
CONSECUENCIAS DE LAS LESIONES		ORIGEN DE LAS LESIONES	
<ol style="list-style-type: none"> Al intervenir la parte inferior de la viga se expone a un deterior del acero ya que se ha reducido gran parte de su revestimiento Puede ocasionar fisuras en el resto del revestimiento inferior de la viga No es una estructura monolíticamente revestida y compacta Puede acelerar la oxidación del acero de refuerzo en la viga 		<ol style="list-style-type: none"> Mal alineamiento del encofrado Mal vibrado al momento de la ejecución del vaciado d concreto. Mala práctica al momento del desencofrado Mala relación de agua / cemento, al ser una mezcla muy fluida y sumado al vibrado genera segregación y separación de la pasta fina en la parte superior ocasionando secciones frágiles.

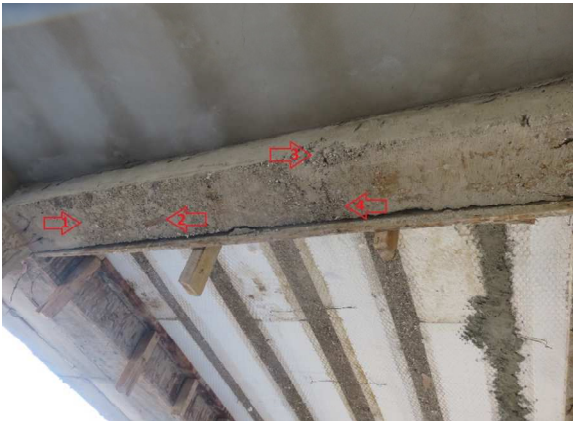
CONSECUENCIAS DE LAS LESIONES		ORIGEN DE LAS LESIONES	
<ol style="list-style-type: none"> a) Al intervenir la parte inferior de la viga se expone a un deterior del acero ya que se ha reducido gran parte de su revestimiento b) Puede ocasionar fisuras en el resto del revestimiento inferior de la viga c) No es una estructura monolíticamente revestida y compacta d) Puede acelerar la oxidación del acero de refuerzo en la viga 		<ol style="list-style-type: none"> i. Mal alineamiento del encofrado ii. Mal vibrado al momento de la ejecución del vaciado de concreto. iii. Mala práctica al momento del desencofrado iv. Mala relación de agua / cemento, al ser una mescla muy fluida y sumado al vibrado genera segregación y separación de la pasta fina en la parte superior ocasionando secciones frágiles.

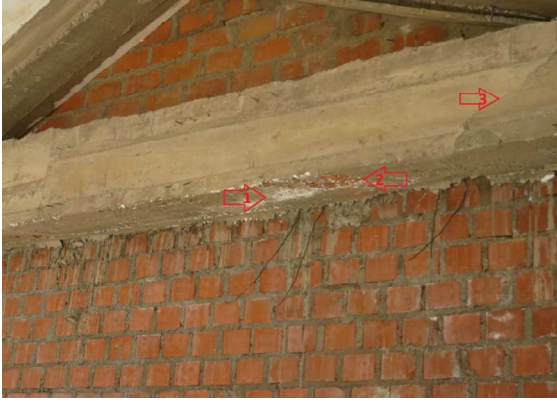
CONSECUENCIAS DE LAS LESIONES		ORIGEN DE LAS LESIONES	
<ol style="list-style-type: none"> a) Al intervenir la parte inferior de la viga se expone a un deterioro del acero ya que se ha reducido gran parte de su revestimiento b) Puede ocasionar fisuras en el resto del revestimiento inferior de la viga c) No es una estructura monolíticamente revestida y compacta d) Puede acelerar la oxidación del acero de refuerzo en la viga 		<ol style="list-style-type: none"> i. Mal alineamiento del encofrado ii. Mal vibrado al momento de la ejecución del vaciado de concreto. iii. Mala práctica al momento del desencofrado iv. Falta de limpieza y buenas practicas durante el vaciado de concreto
