UNIVERSIDAD CÉSAR VALLEJO

**FACULTAD DE INGENIERÍA Y ARQUITECTURA
ESCUELA PROFESIONAL DE INGENIERÍA CIVIL**

Evaluación y Diagnóstico Del Pavimento Rígido Mediante la
Metodología Del PCI en Av. La Florida en San Marcos – Huari –
Ancash.

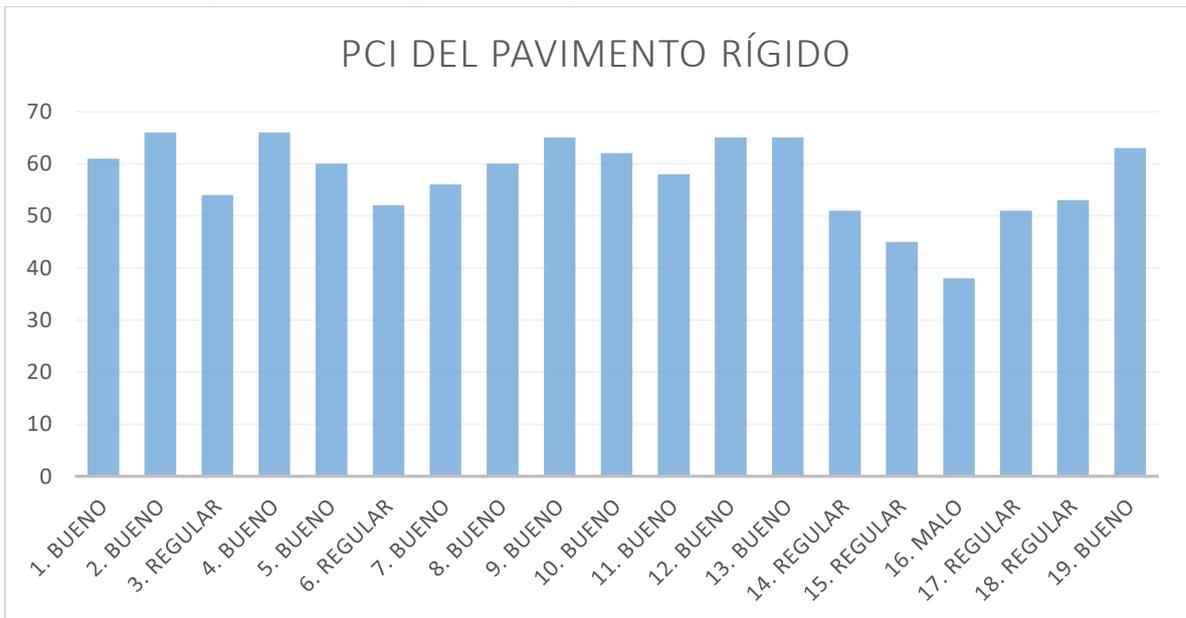
Figura35

PCI de la Av. La Florida del Distrito de San Marcos

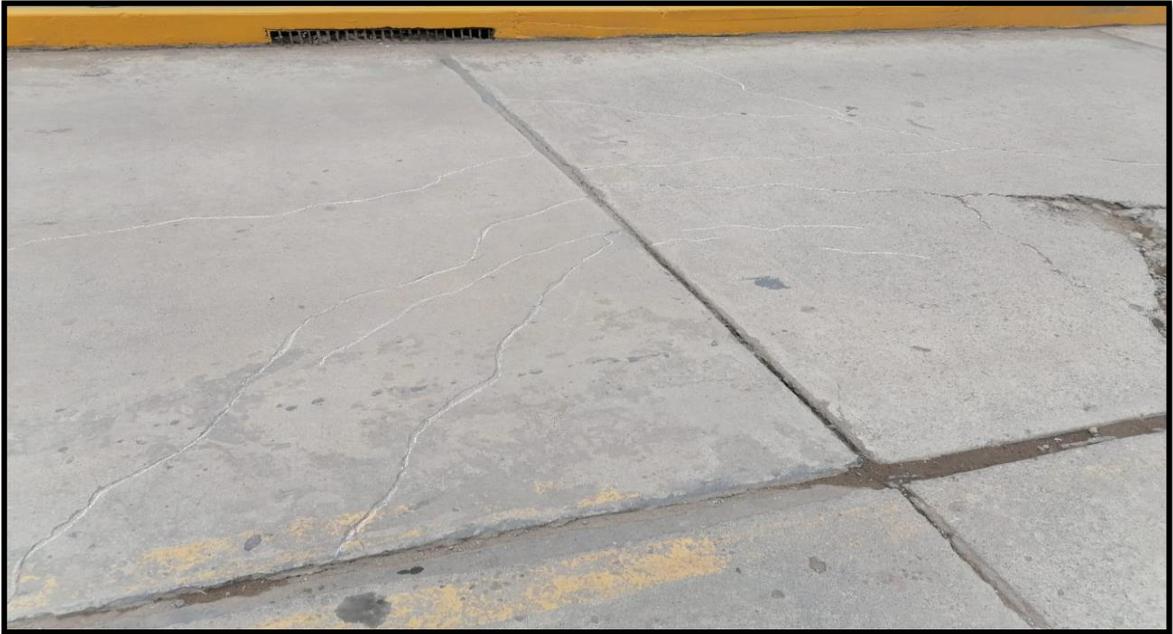
Figura38

Fotografía de Grietas Lineales

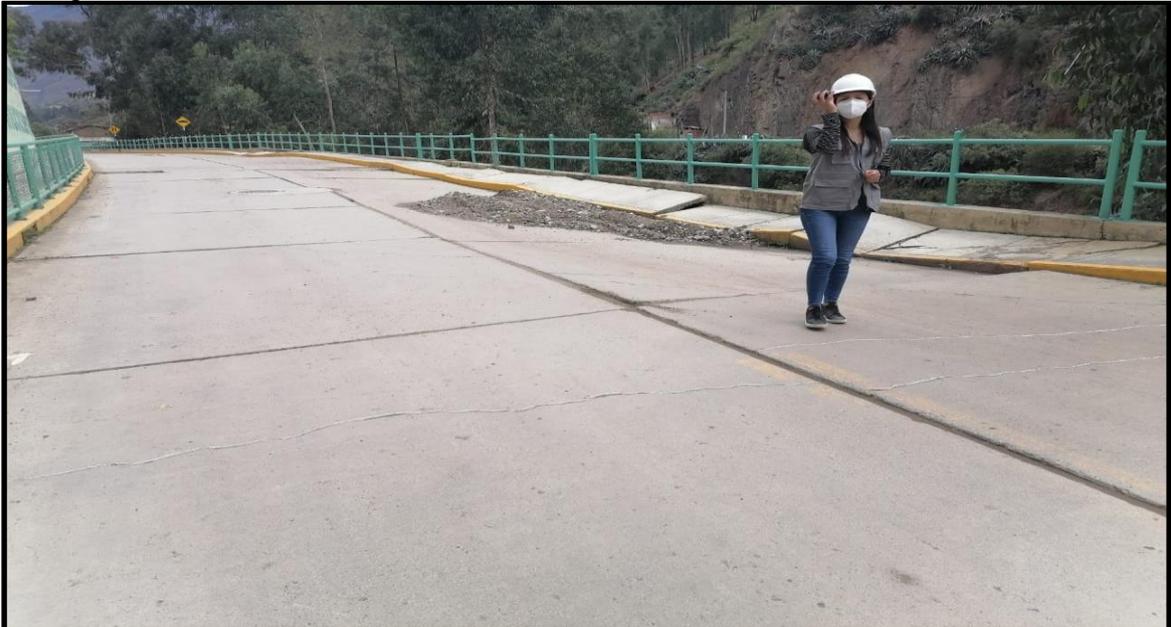
Figura39

Fotografía de Losa Dividida

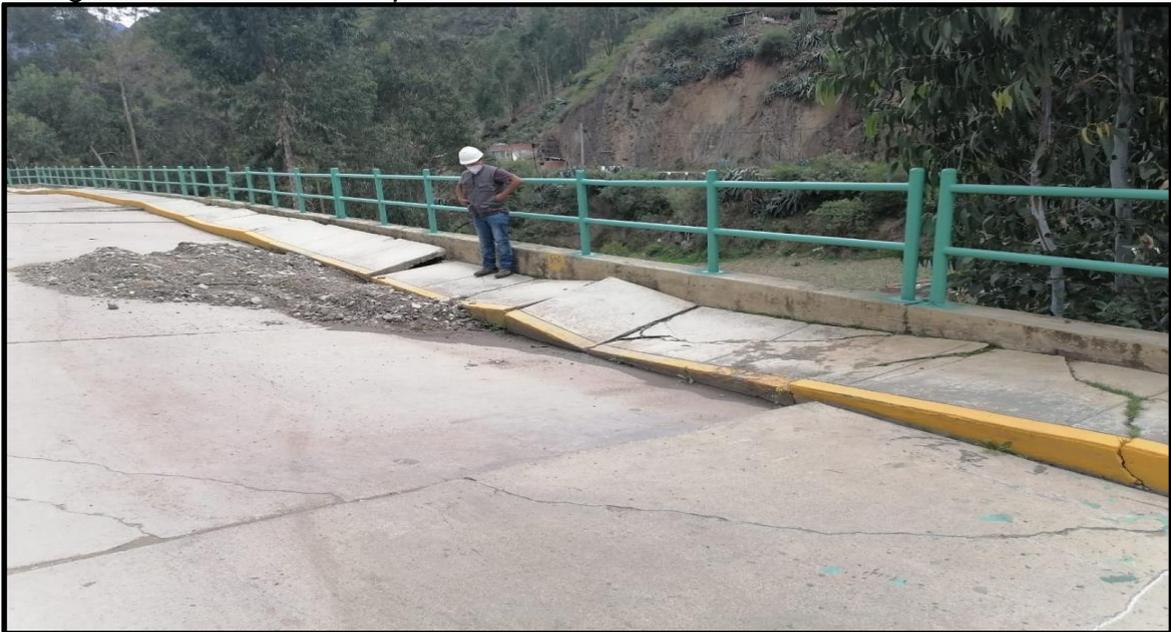
Figura40
Fotografía de Grieta de Esquina

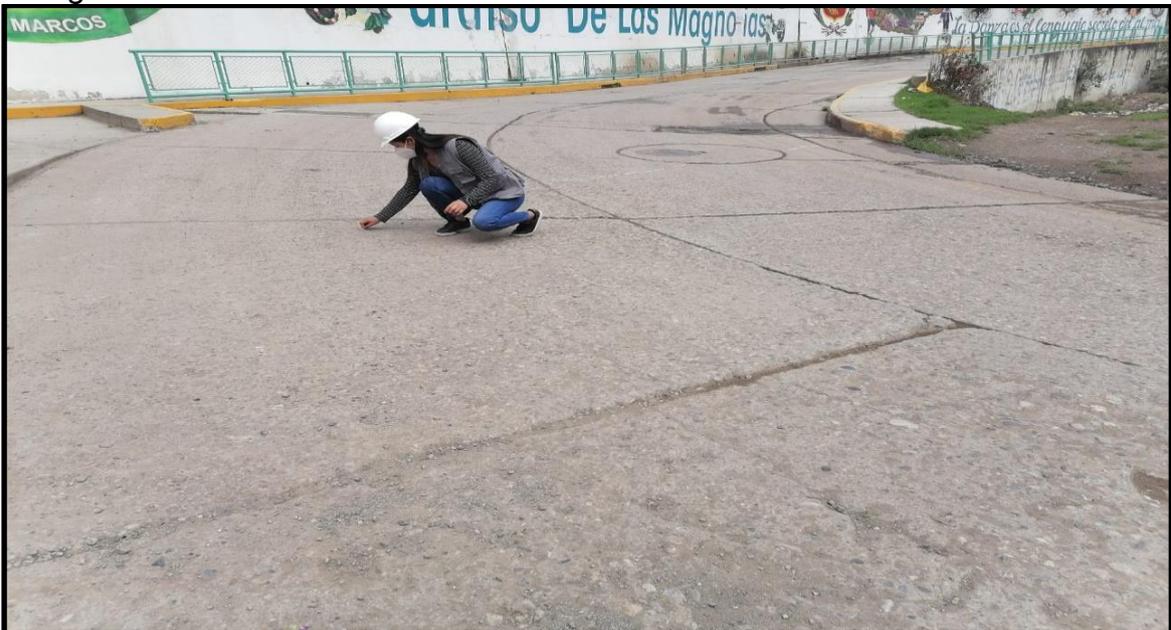
Figura41
Fotografía de Grietas de Retracción

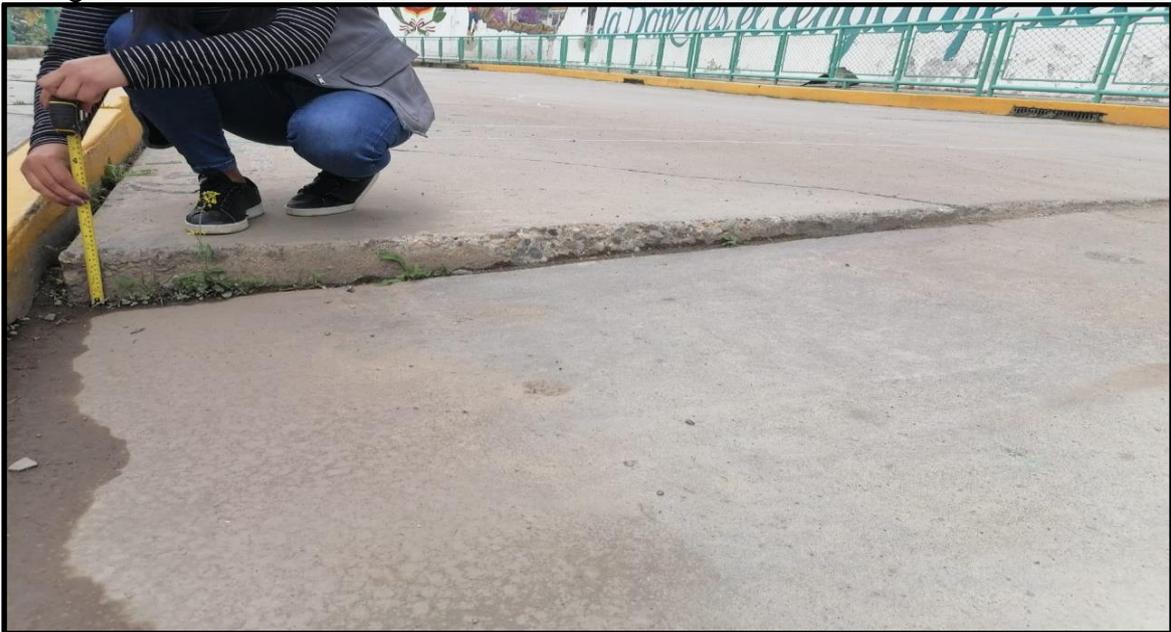
Figura42
Fotografía de Escala

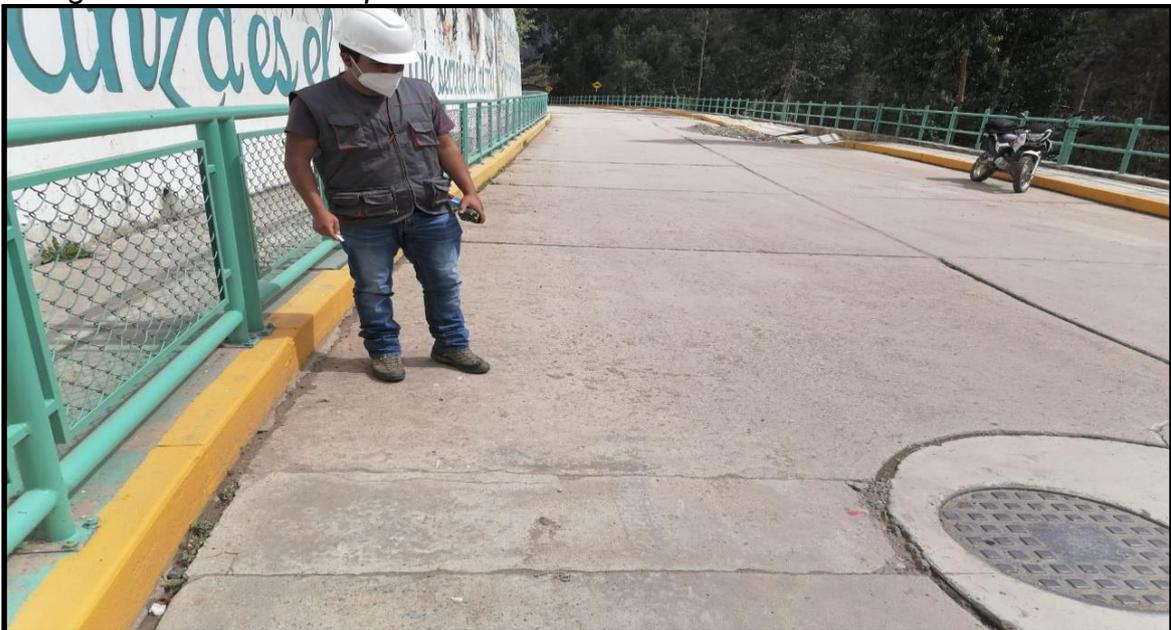
Figura43
Fotografía de Parche Pequeño

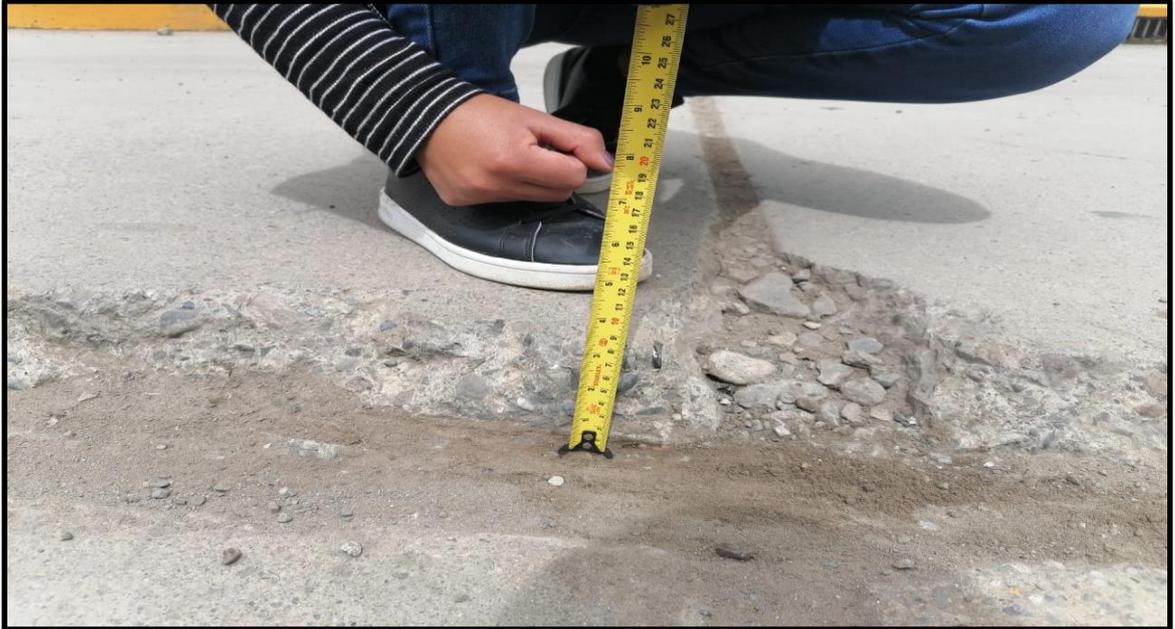
Figura44
Fotografía de Descaramiento de Juntas

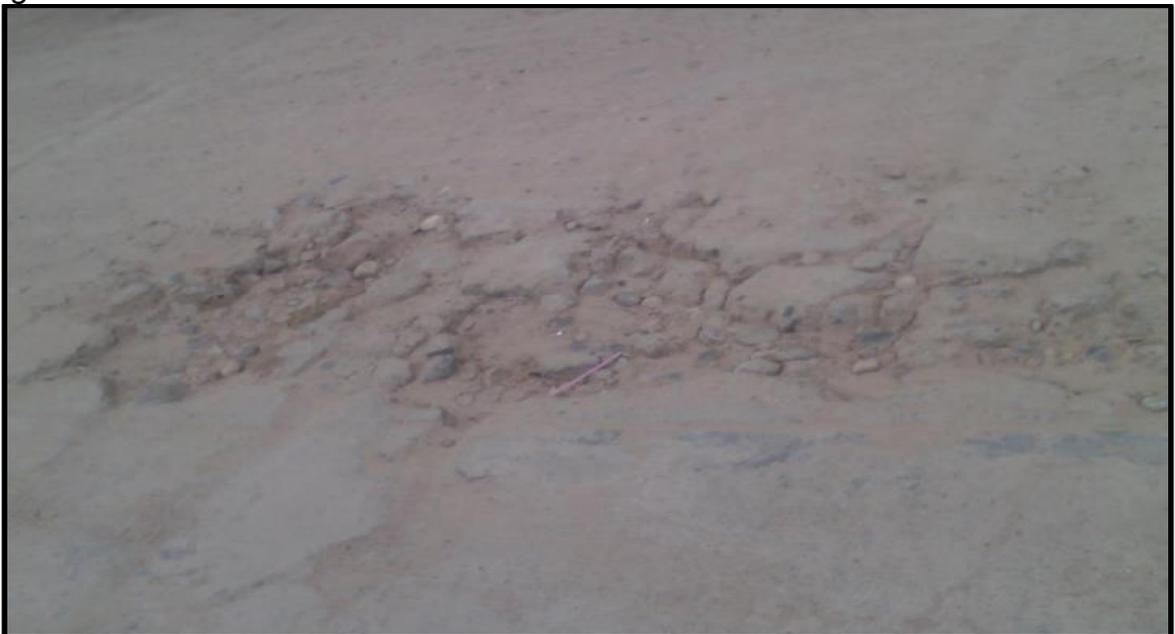
Figura45
Fotografía de Desconchamiento
