**UNIVERSIDAD CÉSAR VALLEJO**

Evaluación de fallas del pavimento flexible para proponer  
alternativas de mejoramiento en la estructura de la avenida lomas  
de Carabaylo

**TESIS PARA OBTENER EL TÍTULO PROFESIONAL DE:**

**INGENIERO CIVIL**

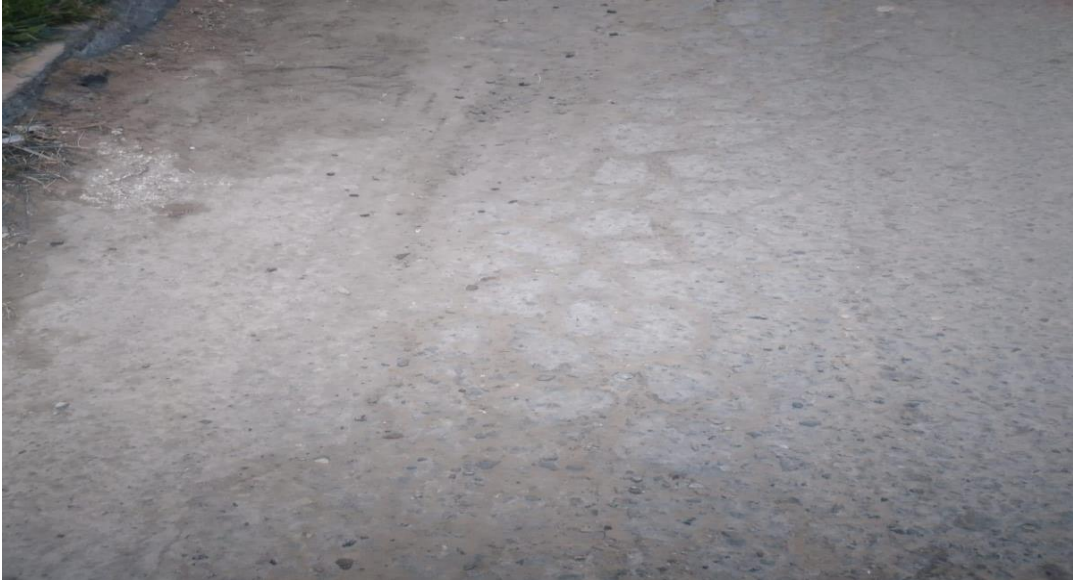
El valor deducido total es 120 y el número de valores deducidos es 3, de lo cual interpolamos en la gráfica de interpolación donde el valor deducido corregido es 74.

Con lo que el PCI resulta ser 26, lo que vendría a ser que el pavimento se clasifica como malo.

**Imagen 1:** *Falla piel de cocodrilo KM 00+130*

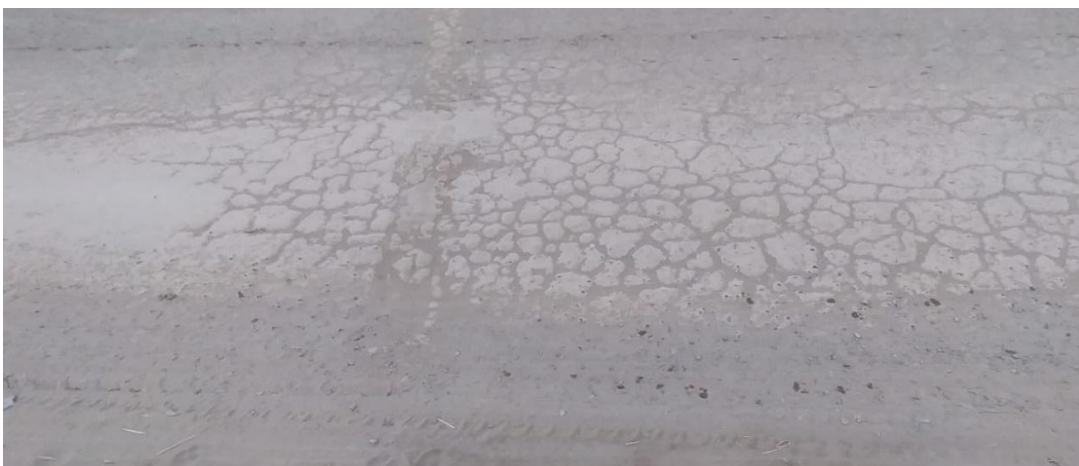
El valor deducido total es 90 y el número de valores deducidos es 2, de lo cual interpolamos en la gráfica de interpolación donde el valor deducido corregido es 64.

Con lo que el PCI resulta ser 36, esto quiere decir que el pavimento es clasificado como malo.

**Imagen 2:** *Falla piel de cocodrilo KM 00+400*

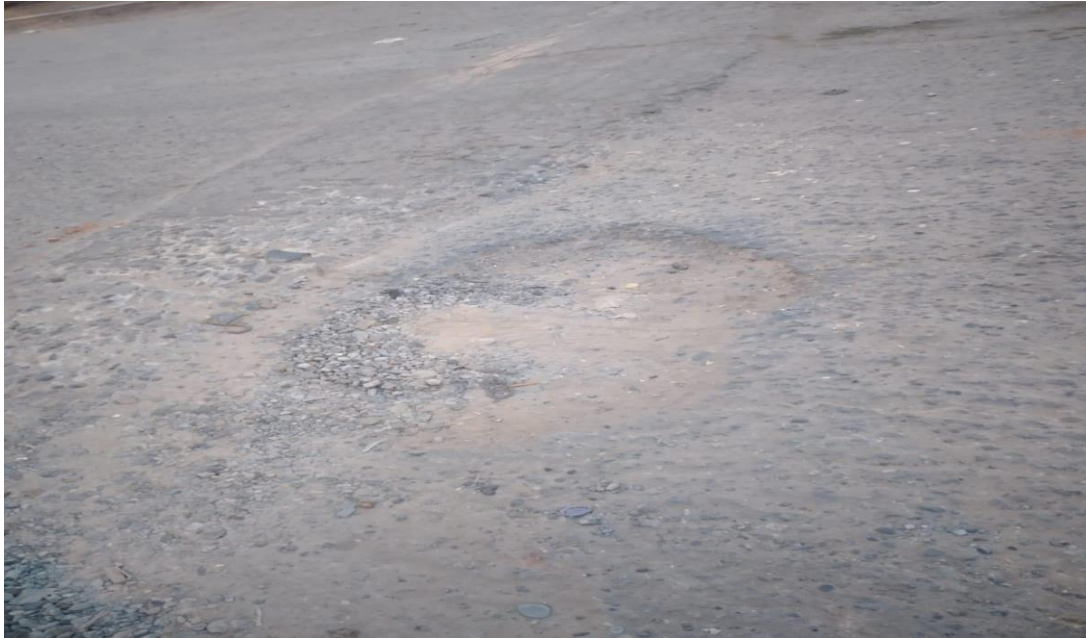
El valor deducido total es 123 y el número de valores deducidos es 4, de lo cual interpolamos en la gráfica de interpolación la cual nos da que el valor deducido corregido es 70.

Con lo que el PCI resulta ser 30, por lo que el pavimento se clasifica como malo.

**Imagen 3:** *Falla por bache km 00+680*

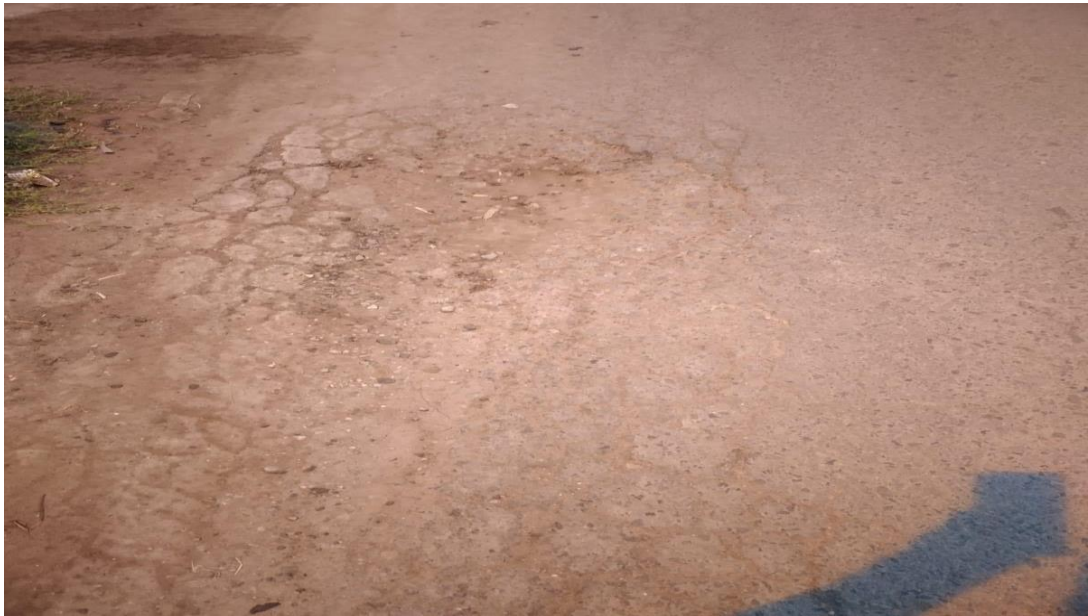
El valor deducido total es 94 y la cantidad de valores deducidos es 2, de lo cual interpolamos en la gráfica de interpolación la cual nos da que el valor deducido corregido es 66.

Con lo que el PCI resulta ser 34, quiere decir que el pavimento se clasifica como malo.

**Imagen 4:** *Falla tipo piel de cocodrilo y bache KM 00+950*

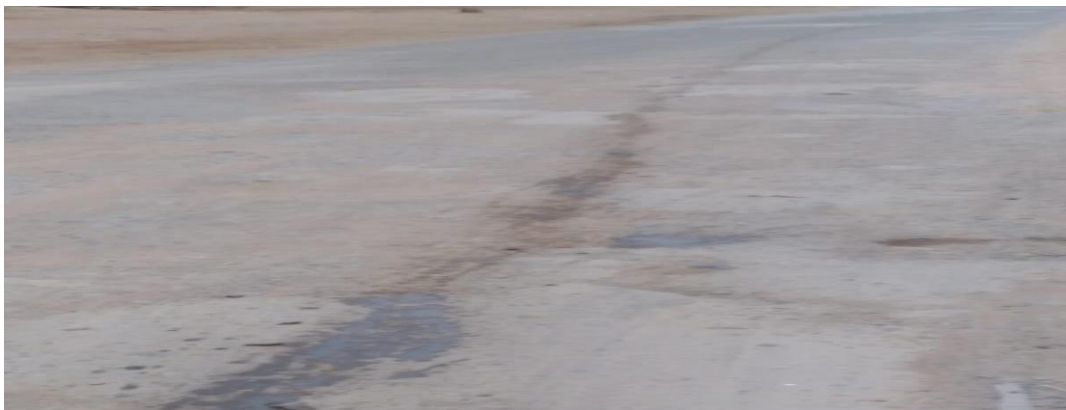
El valor deducido total es 63 y la cantidad de valores deducidos es 2, de lo cual interpolamos en la gráfica de interpolación la cual nos da que el valor deducido corregido es 47.

Con lo que el PCI resulta ser 53, esto significa que el pavimento se clasifica como regular.

**Imagen 5:** *Falla tipo grieta km 01+200*

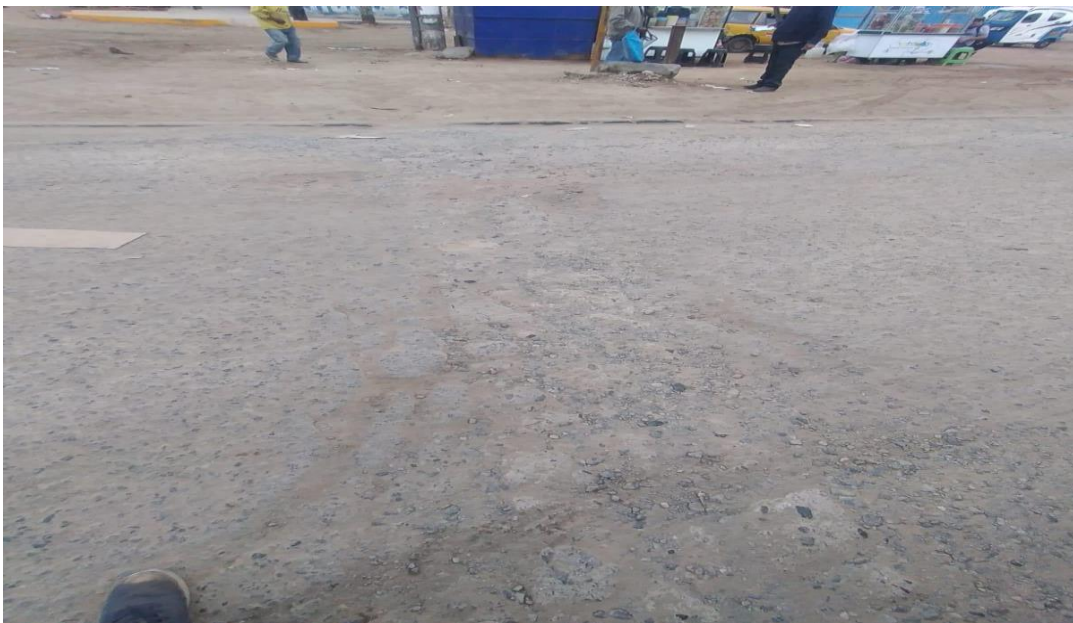
El valor deducido total es 119 y el número de valores deducidos es 3, de lo cual interpolamos en la gráfica de interpolación la cual nos da que el valor deducido corregido es 74.

Con lo que el PCI resulta ser 26, es decir que el pavimento se clasifica como malo.

**Imagen 6:** *Falla tipo piel de cocodrilo y grietas km 01+490*

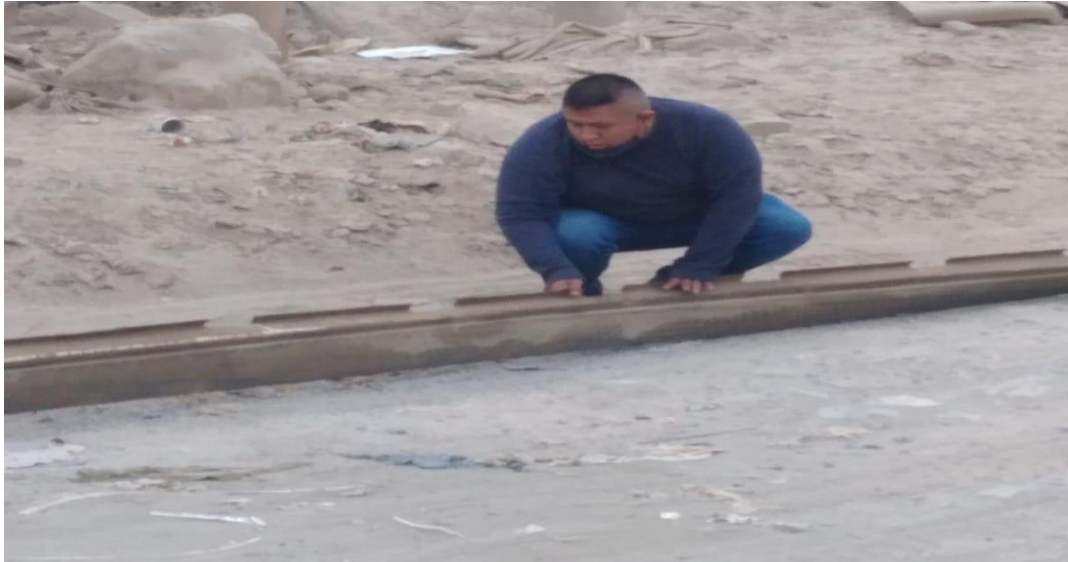
El valor deducido total es 44 y el número de valores deducidos es 3, de lo cual interpolamos en la gráfica de interpolación la cual nos da que el valor deducido corregido es 28.

Con lo que el PCI resulta ser 72, es decir que el pavimento se clasifica como bueno.

**Imagen 7:** *Falla tipo desnivel km 01+750*

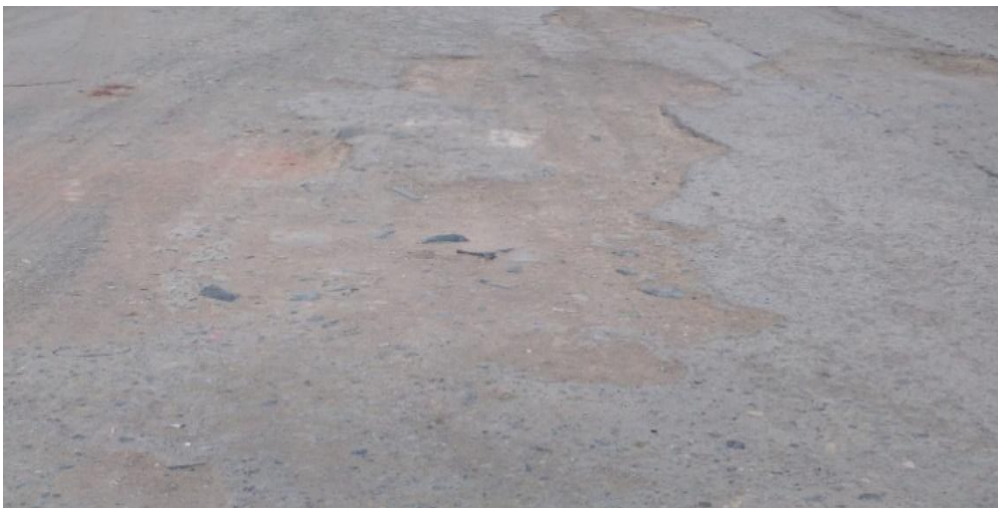
El valor deducido total es 32 y el número de valores deducidos que es solo 1, de lo cual interpolamos en la gráfica de interpolación la cual nos da que el valor deducido corregido es 32.

Con lo que el PCI resulta ser 68, lo que significa que el pavimento se clasifica como bueno.

**Imagen 8:** *Falla tipo bache km 02+030*

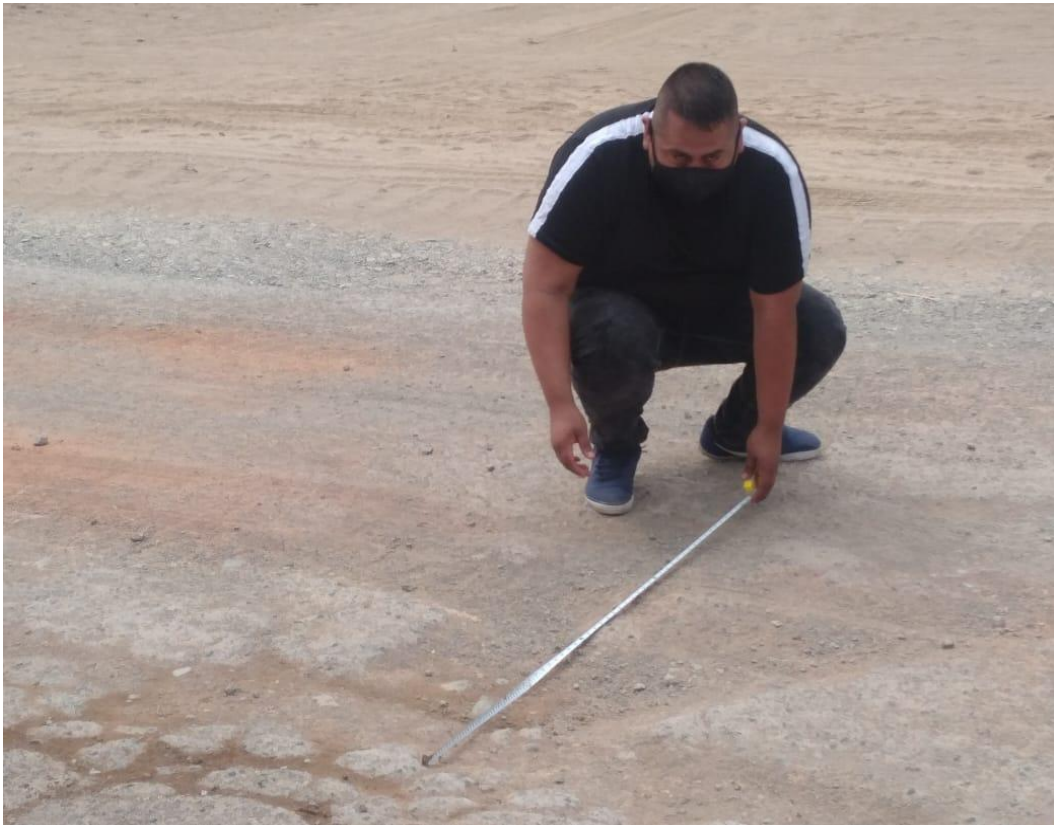
El valor deducido total es 66 y la cantidad de valores deducidos es 2, de lo cual interpolamos en la gráfica de interpolación la cual nos da que el valor deducido corregido es 48.

Con lo que el PCI resulta ser 52, lo que vendría a ser que el pavimento se clasifica como regular.

**Imagen 9:** *Falla tipo piel de cocodrilo y bache km 02+300*

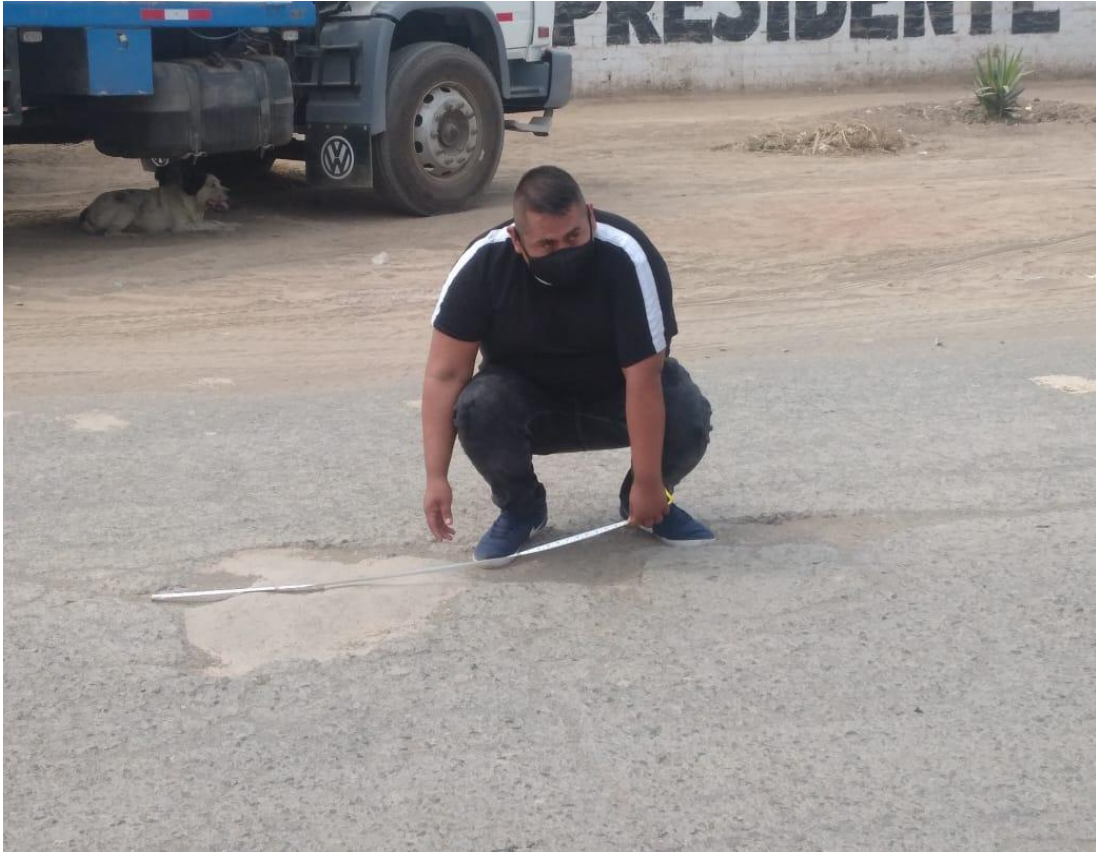
Con lo que el PCI resulta ser 38, lo que vendría a ser que el pavimento se clasifica como malo.

**Imagen 10:** *Falla tipo grieta y bache km 02+570*

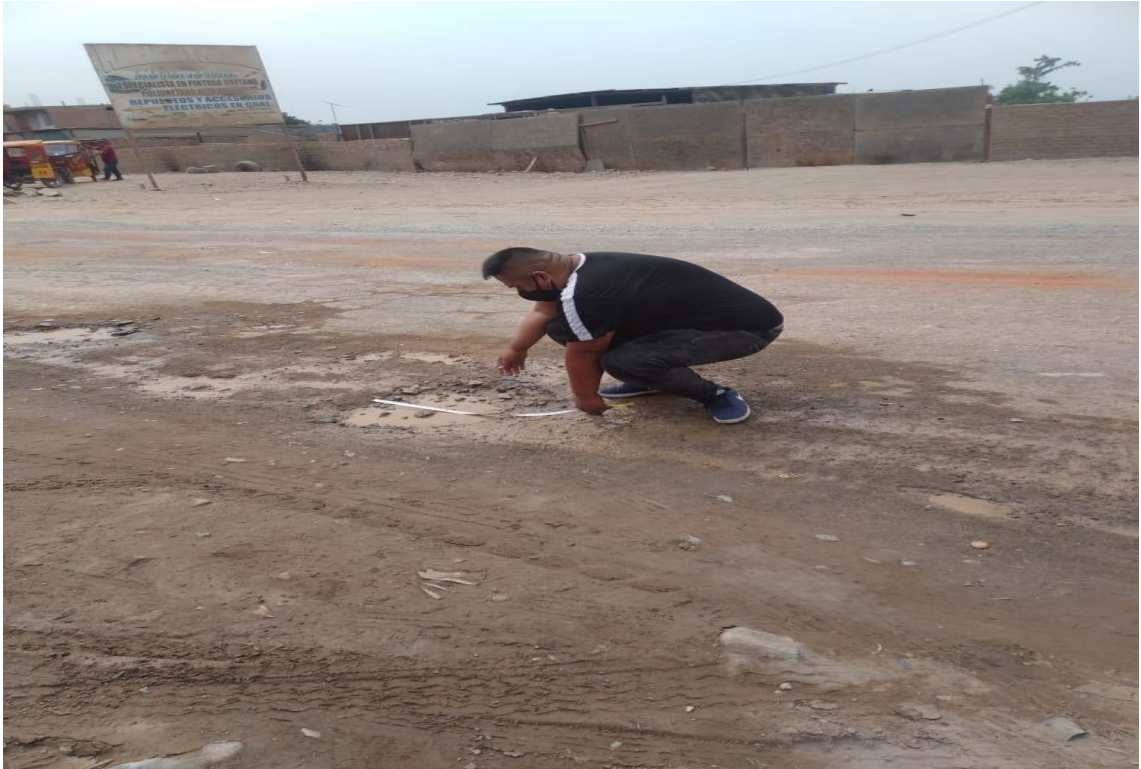
Con lo que el PCI resulta ser 43, lo que vendría a ser que el pavimento se clasifica como regular.

**Imagen 11:** *Falla tipo bache km 02+830*

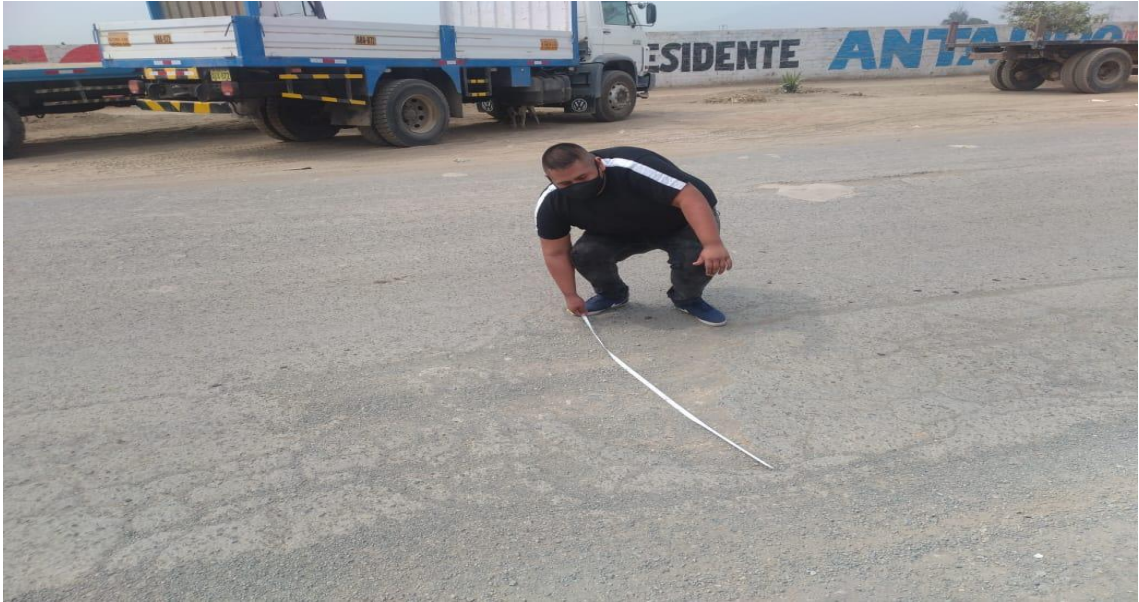
Con lo que el PCI resulta ser 44, lo que vendría a ser que el pavimento se clasifica como regular.

**Imagen 12:** *Falla tipo piel de cocodrilo y bache km 03+100*

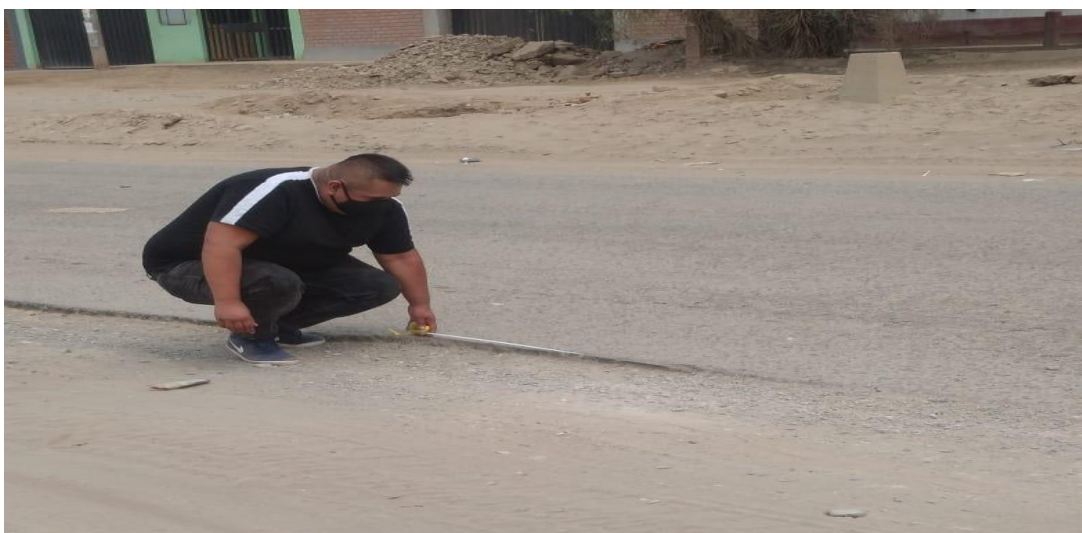
Con lo que el PCI resulta ser 66, lo que vendría a ser que el pavimento se clasifica como bueno.

**Imagen 13:** *Falla tipo grieta y bache km 03+380*

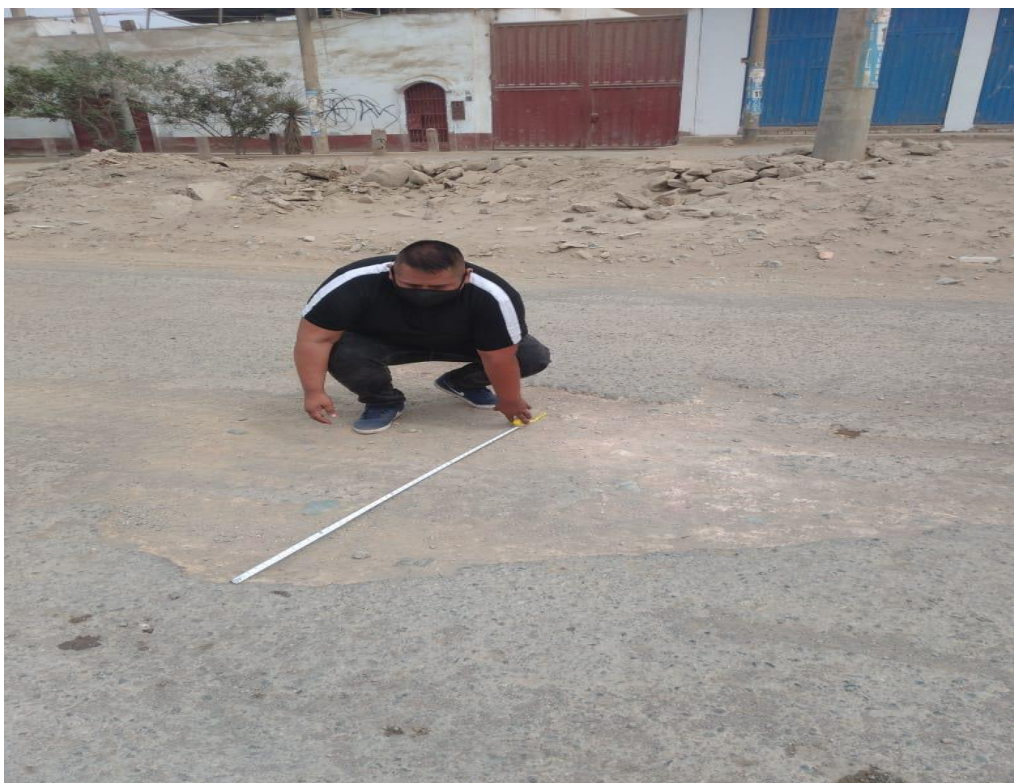
Con lo que el PCI resulta ser 36, lo que vendría a ser que el pavimento se clasifica como malo.

**Imagen 14:** *Falla tipo piel de cocodrilo y bache km 03+650*

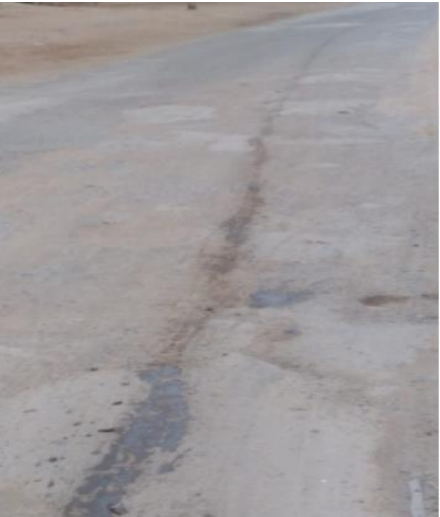
| UNIVERSIDAD CÉSAR VALLEJO | | | | |
|---|--|--|---|--|
| Avenida Lomas de Carabayllo | Falla estructural grave | Grietas | Involucra la carpeta asfáltica y la base del pavimento, debido a la mala compactación en el proceso constructivo se ubica en la parte media del tramo comprendido en la investigación (Av. Las Lomas) | |

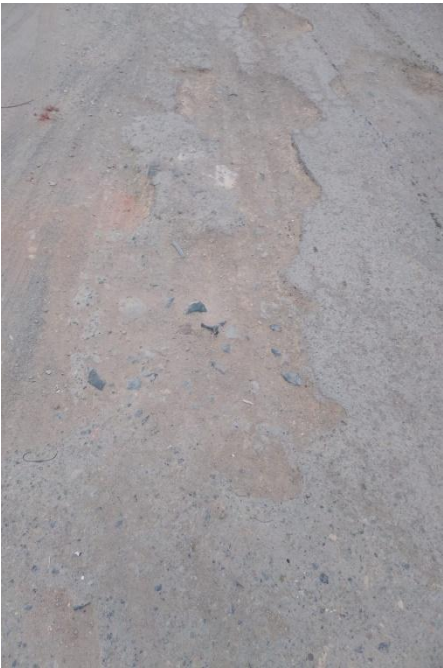
| UNIVERSIDAD CÉSAR VALLEJO | | | | |
|---|--|--|---|--|
| Avenida Lomas de Carabaylo | Falla estructural grave | Baches | <p>Falla que involucra la carpeta asfáltica, debido a la sobrecarga de vehículos que transitan o a la sobrecarga expuesta, se encuentra en la parte final del tramo comprendido en la investigación (Av. Las Lomas)</p> | |

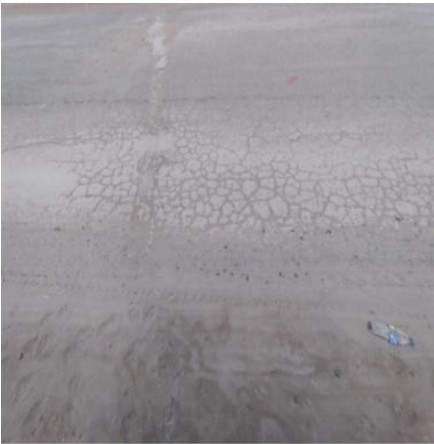
| UNIVERSIDAD CÉSAR VALLEJO | | | | |
|---|--|--|---|--|
| Avenida Lomas de Carabayllo | Falla estructural moderada | Piel de cocodrilo | Tipo de falla presente a la altura del mercado mayorista de Carabayllo, el área es de aprox. 21,5 m <sup>2</sup> que involucra la carpeta asfáltica, producto del escaso mantenimiento brindado | |

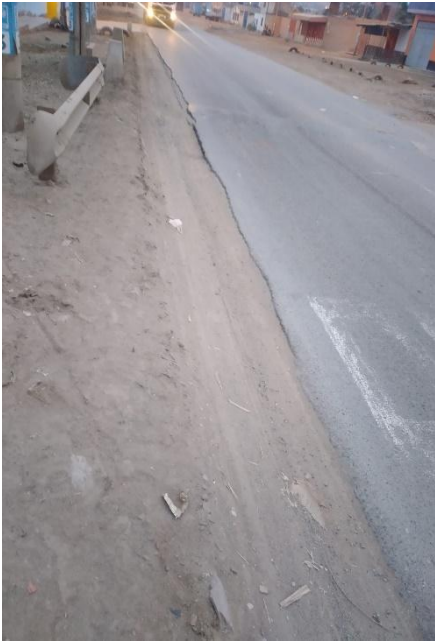
| UNIVERSIDAD CÉSAR VALLEJO | | | | |
|---|--|--|--|--|
| Avenida Lomas de Carabayllo | Falla estructural moderada | Desnivel | Falla que involucra la carpeta asfáltica, debido a la sobrecarga de vehículos y a poco mantenimiento de la vía, se encuentra en la parte media y final del tramo comprendido en la investigación (Av. Las Lomas) | |
