UNIVERSIDAD CÉSAR VALLEJO

ESCUELA PROFESIONAL DE INGENIERÍA CIVIL

Evaluación del pavimento reciclado para determinar su condición actual empleando las metodologías PCI y VIZIR, Musa, La Molina, 2020

TESIS PARA OBTENER EL TÍTULO PROFESIONAL DE:
INGENIERO CIVIL

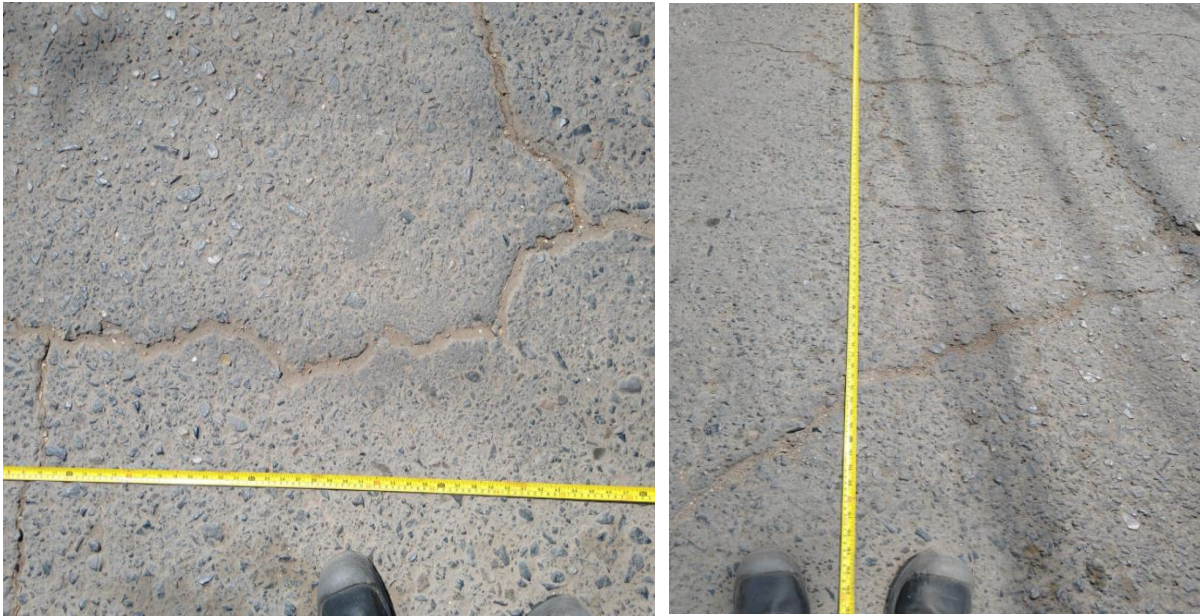
Figura 73: *Fisuras longitudinales y transversales de nivel bajo y medio*

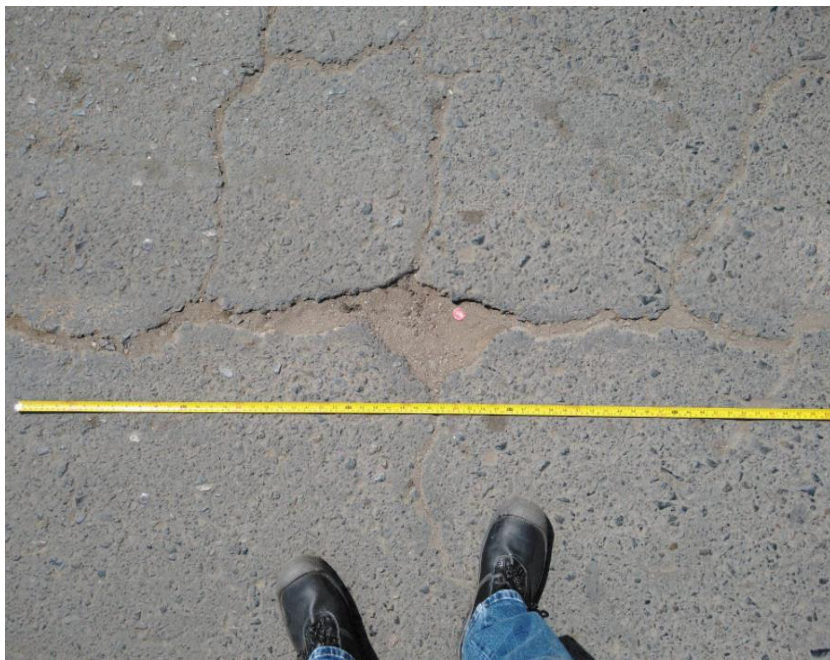
Figura 74: *Fisura transversales de nivel alto*

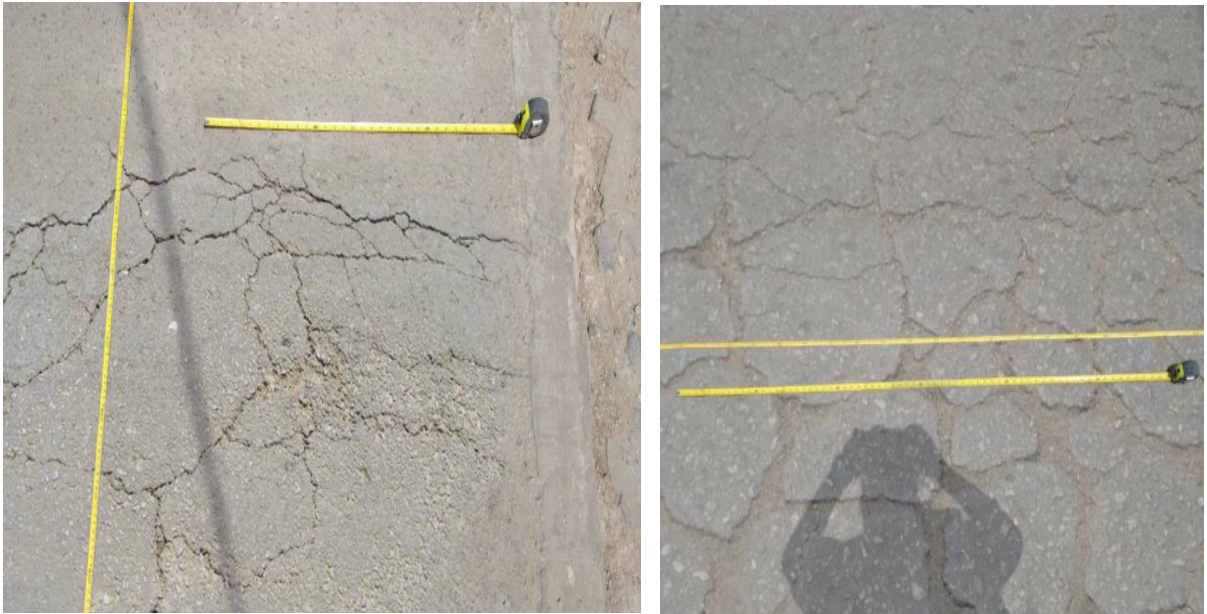
Figura 75: *Fisura piel de cocodrilo nivel bajo y medio*

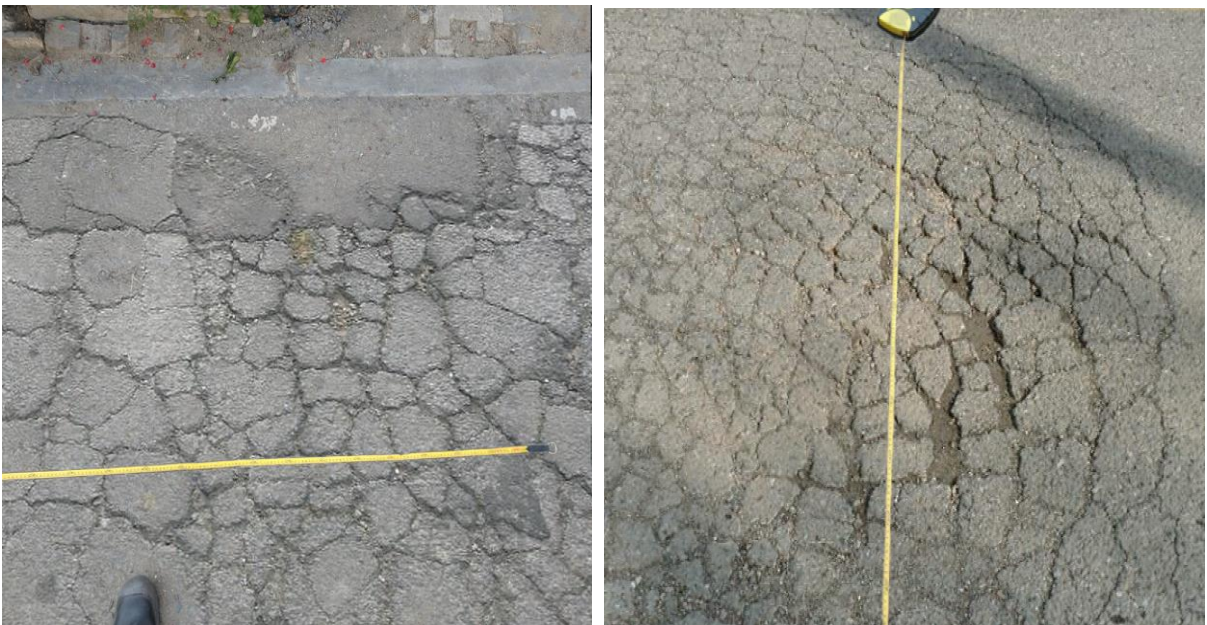
Figura 76: *Fisuras piel de cocodrilo nivel alto*

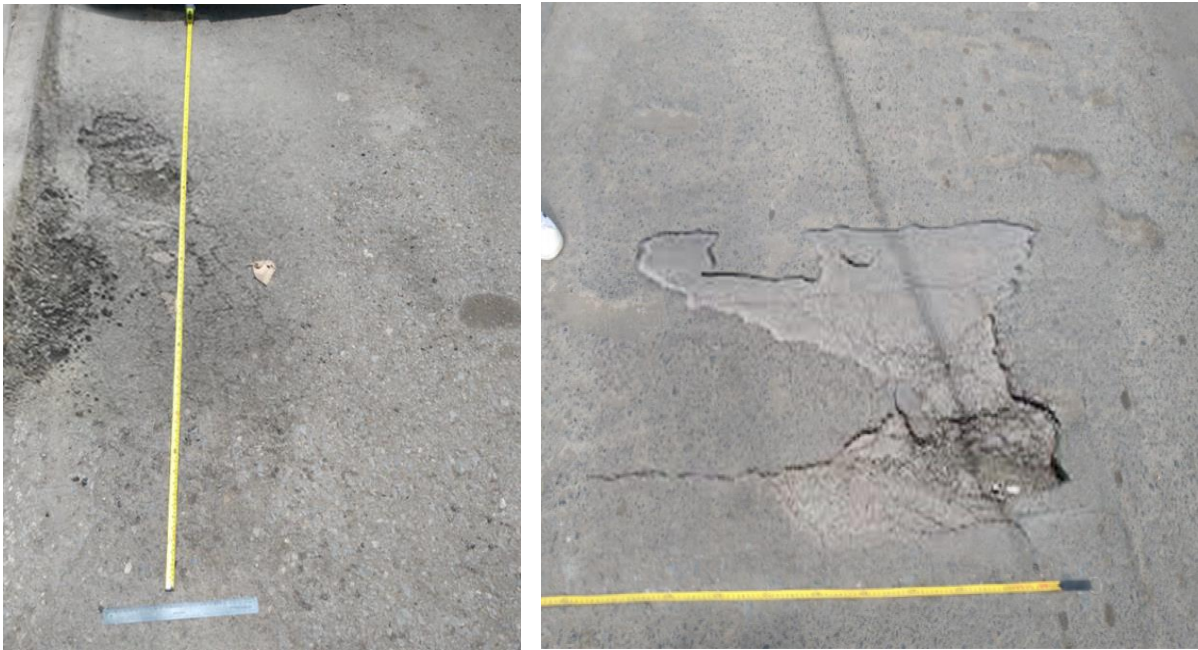
Figura 77: *Desprendimiento de agregados de nivel bajo y medio*

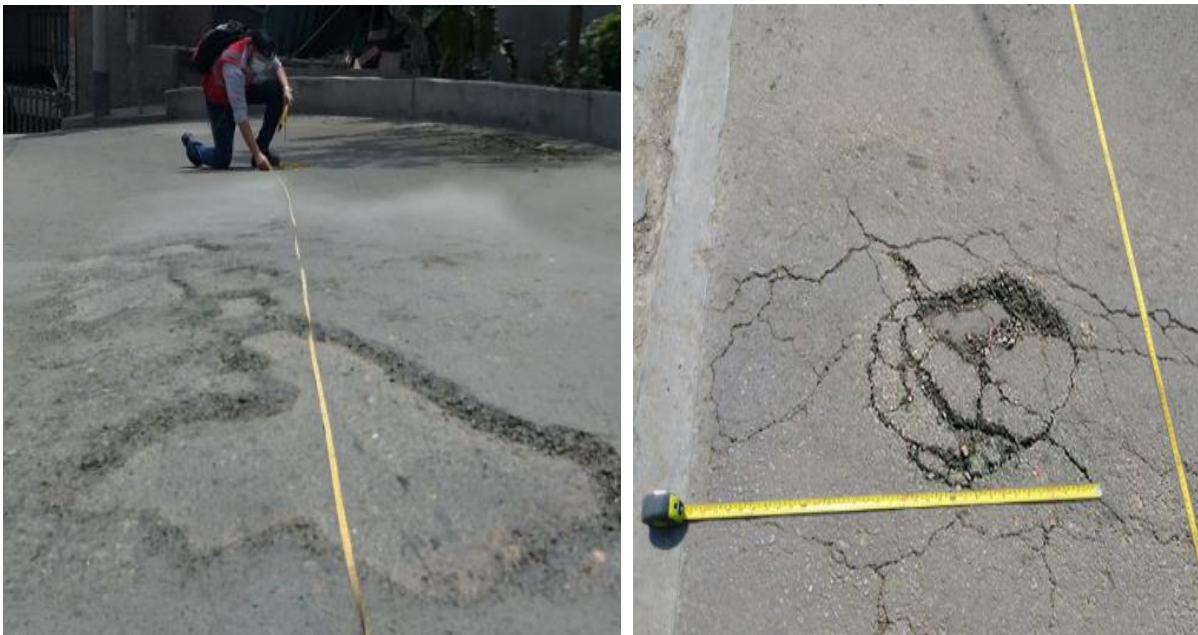
Figura 78: *Desprendimiento de agregados nivel alto y hueco nivel bajo*

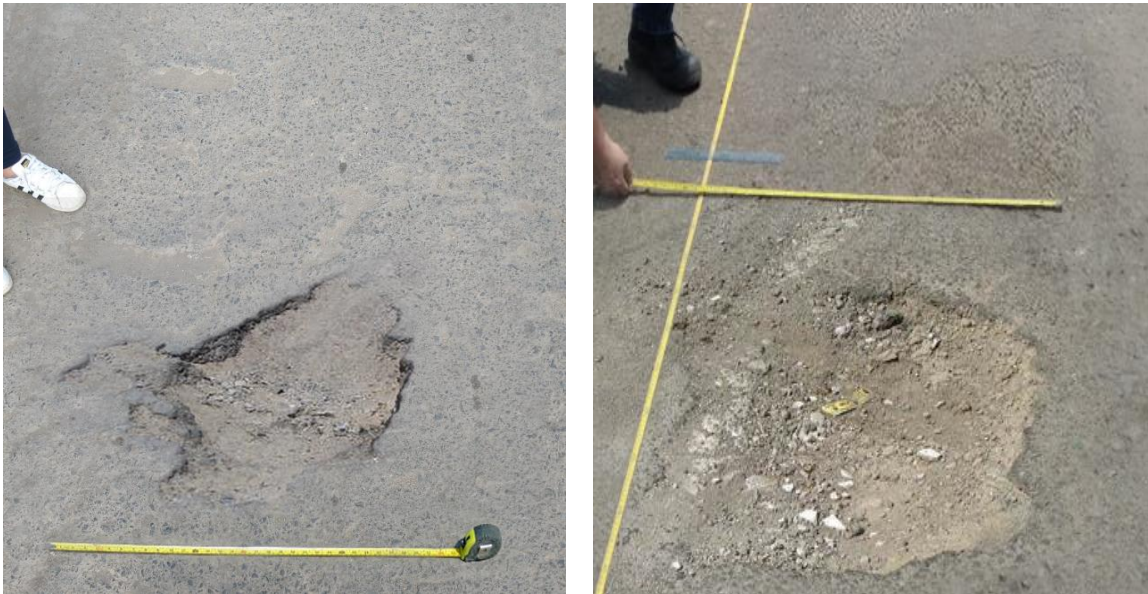
Figura 79: *Huecos nivel medio y alto*

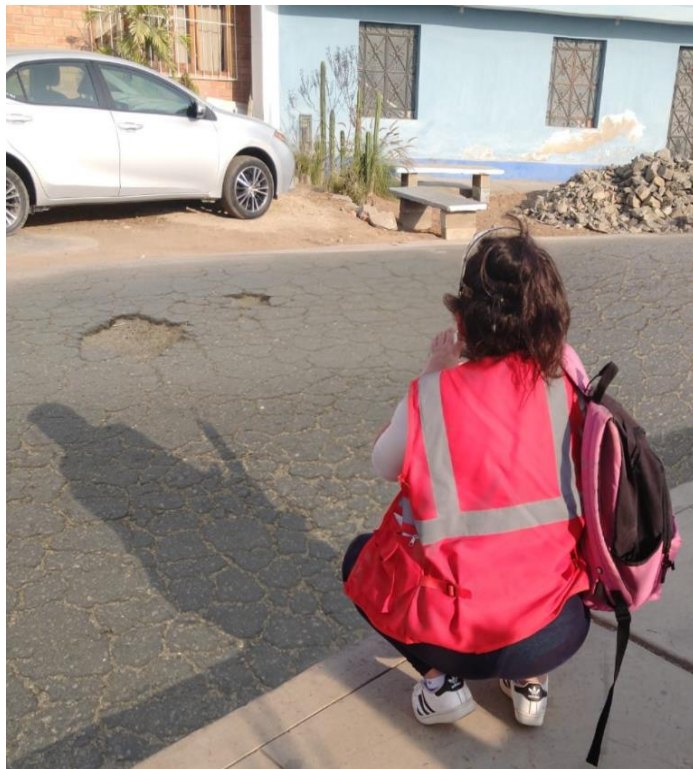
Figura 80: *Hueco nivel medio y piel de cocodrilo nivel medio*
