**Evaluación de fallas superficiales del Pavimento Flexible por el método PCI y
empleo del Dron, Carretera Covadonga – Mollepata, Ayacucho 2021**

**TESIS PARA OBTENER EL TÍTULO PROFESIONAL DE
INGENIERO CIVIL**

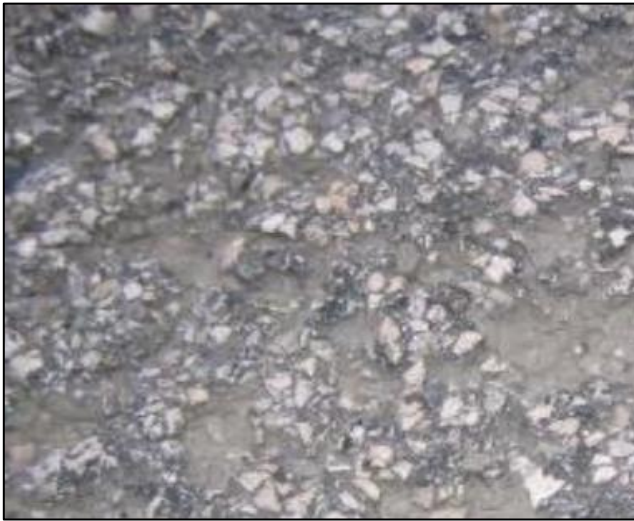
Figura 1. Imagen de textura superficial

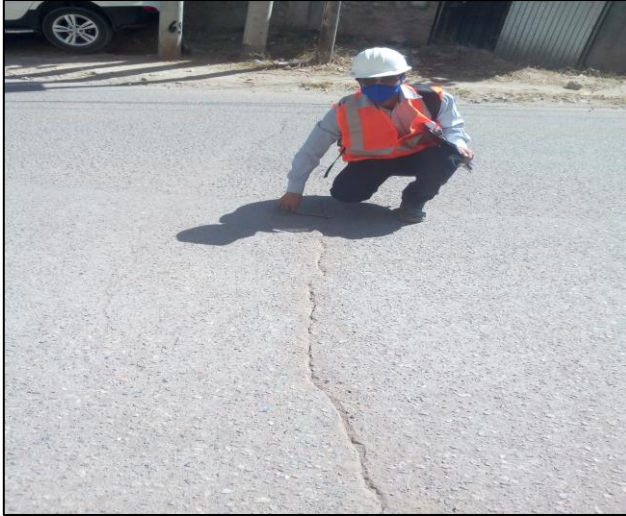
Figura 2. Grietas transversales

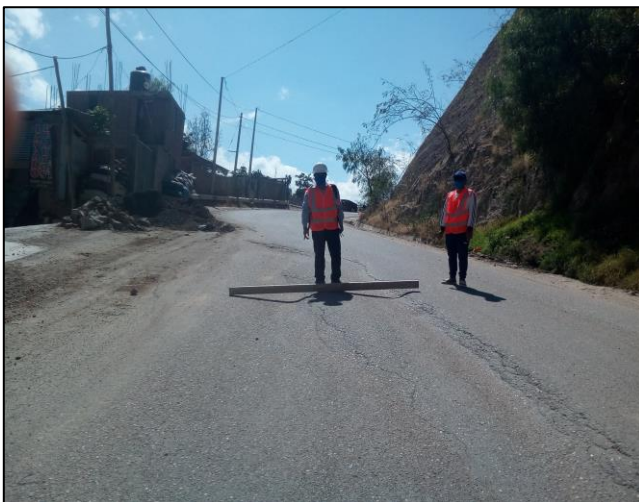
Figura 3. Falla hundimiento

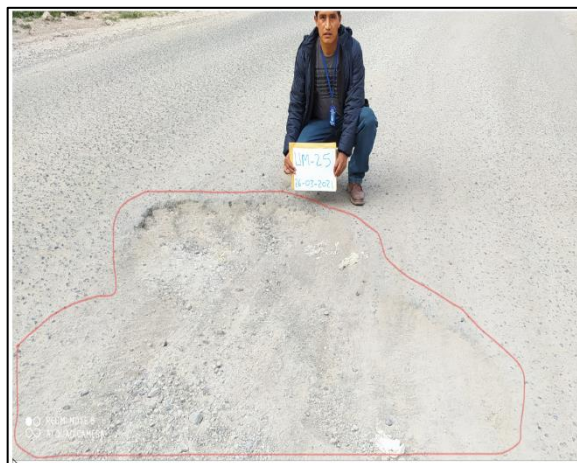
Descripción: UM-25

Tipo de falla: hueco de severidad media

Figura 8. Aplicación de vuelo a 50m e identificación de hueco de severidad media

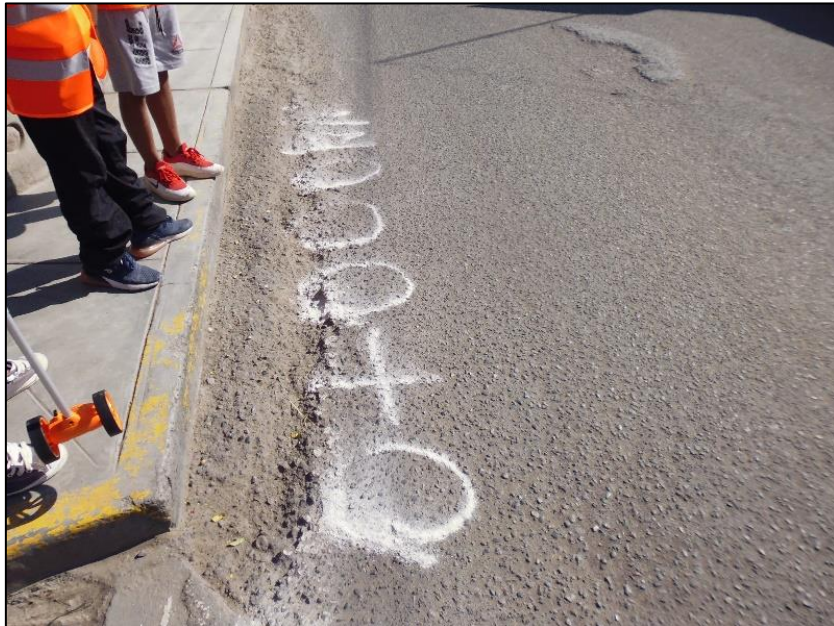
EVALUACIÓN DE FALLA DESPRENDIMIENTO DE AGREGADOS

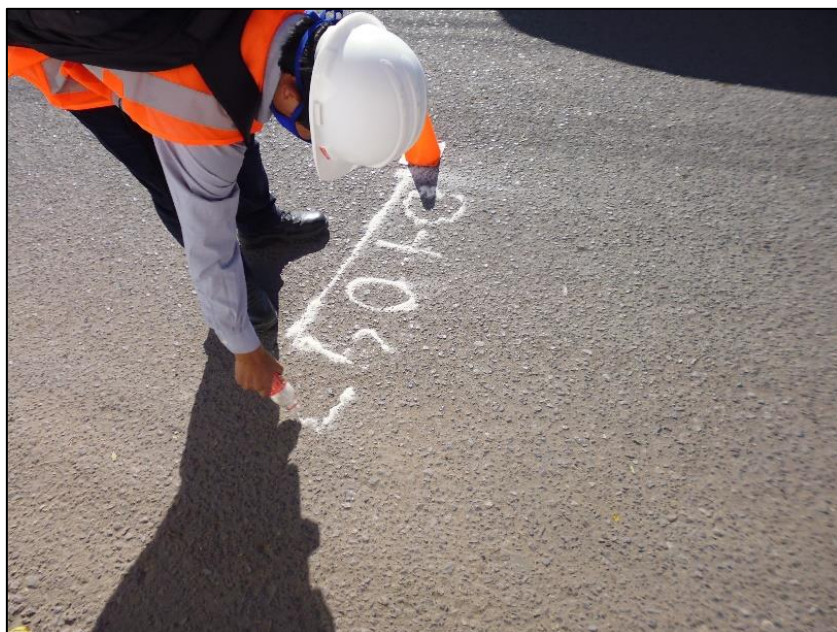
EVALUACIÓN DE FALLA POLIMIENTO DE AGREGADOS

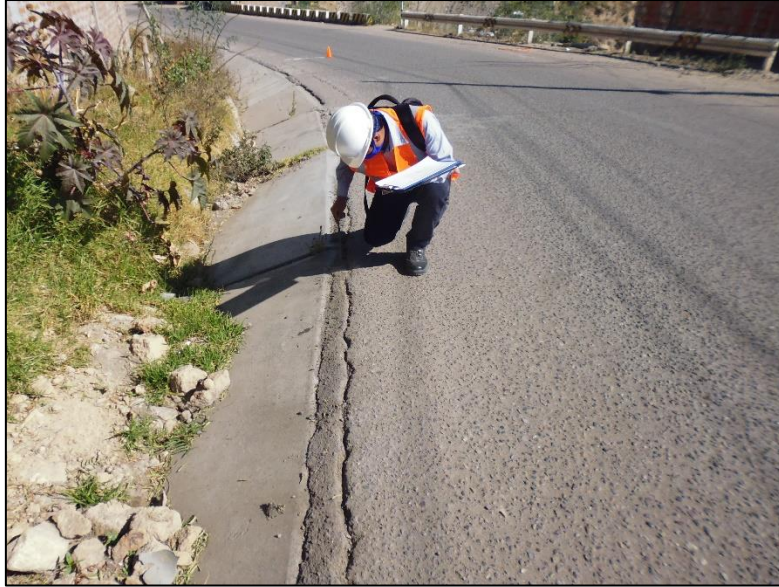
EVALUACIÓN DE FALLA GRIETAS DE BORDE

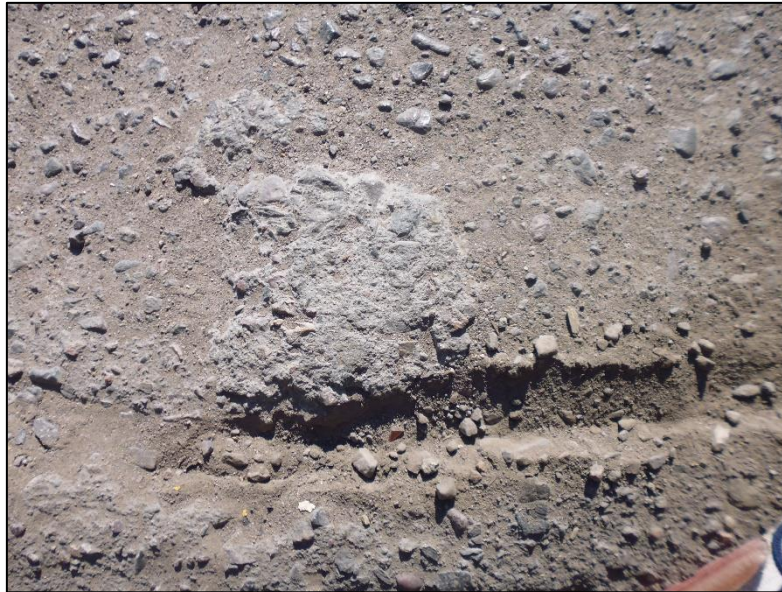
EVALUACIÓN DE FALLA DESGASTE SUPERFICIAL

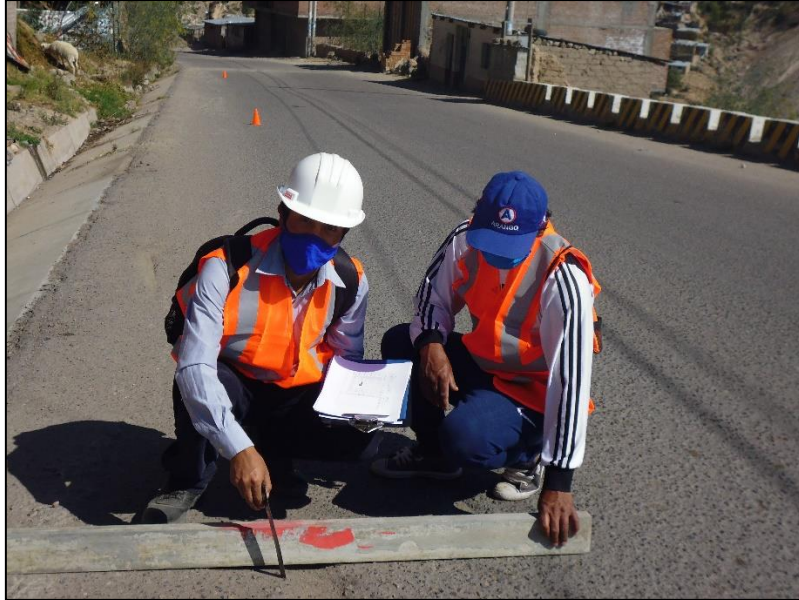
EVALUACIÓN DE FALLA DESPRENDIMIENTO DE AGREGADOS
