Análisis de las Patologías del Pavimento Rígido en la Avenida La  
Cultura del A.H. Columna Pasco, distrito Yanacancha - Pasco – 2021

TESIS PARA OBTENER EL TÍTULO PROFESIONAL DE:

Ingeniero Civil

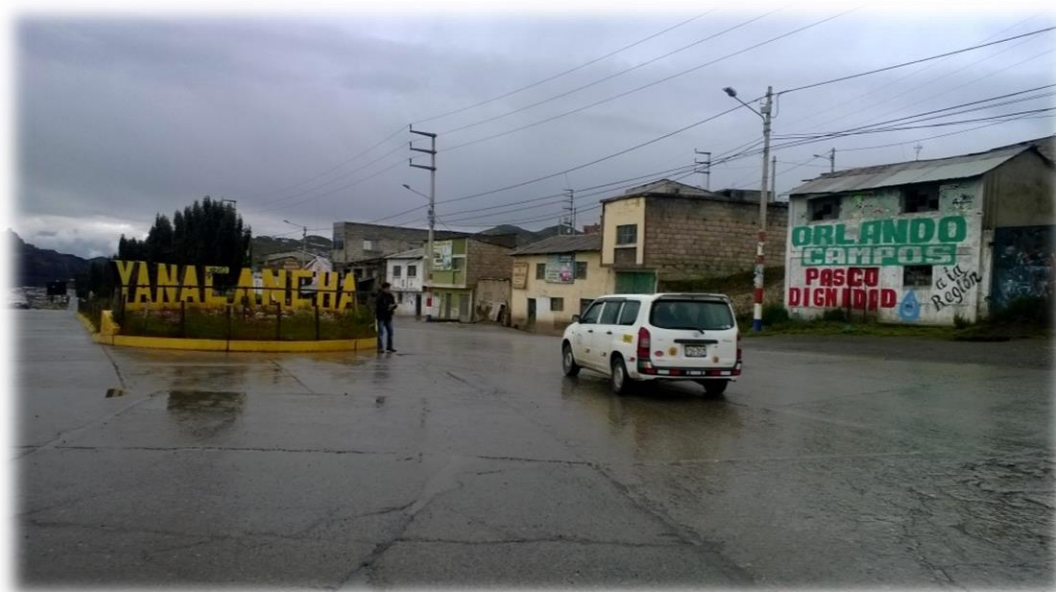
**FIGURA 11:** Falla de losa dividida en bloque

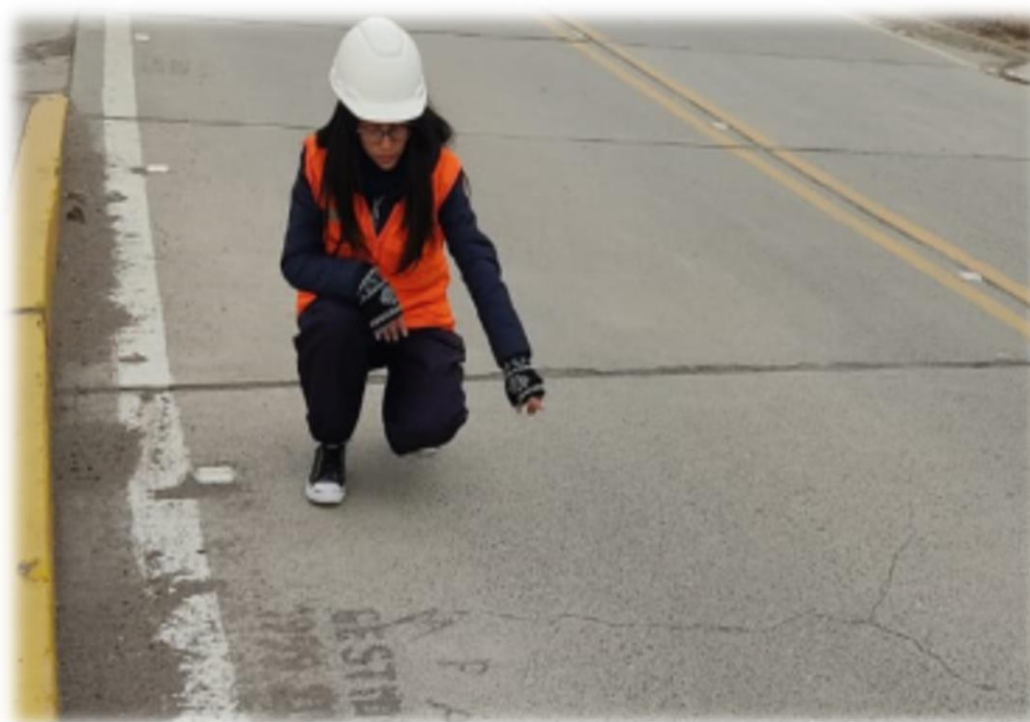
**FIGURA 12:** Falla de losa por fisura diagonal.

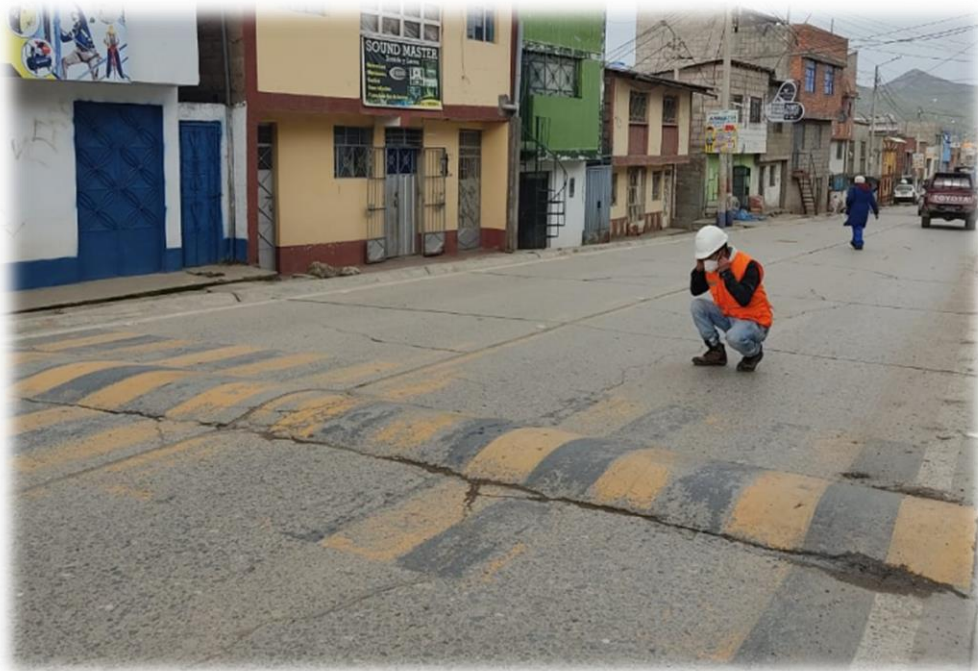
**FIGURA 13:** Falla de Losa por grieta lineal

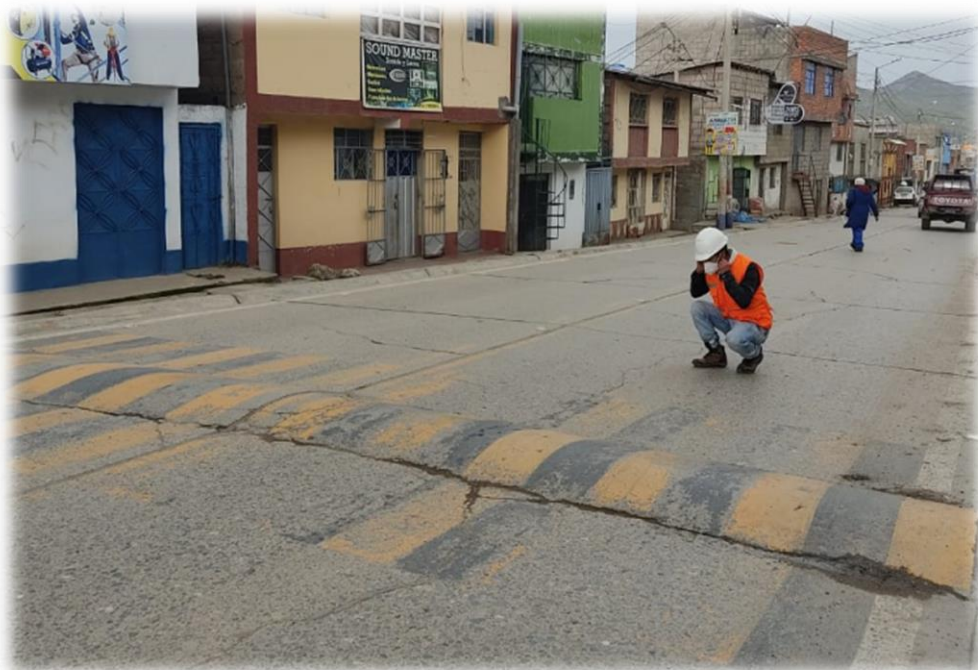
**FIGURA 14:** Falla de grieta lineal

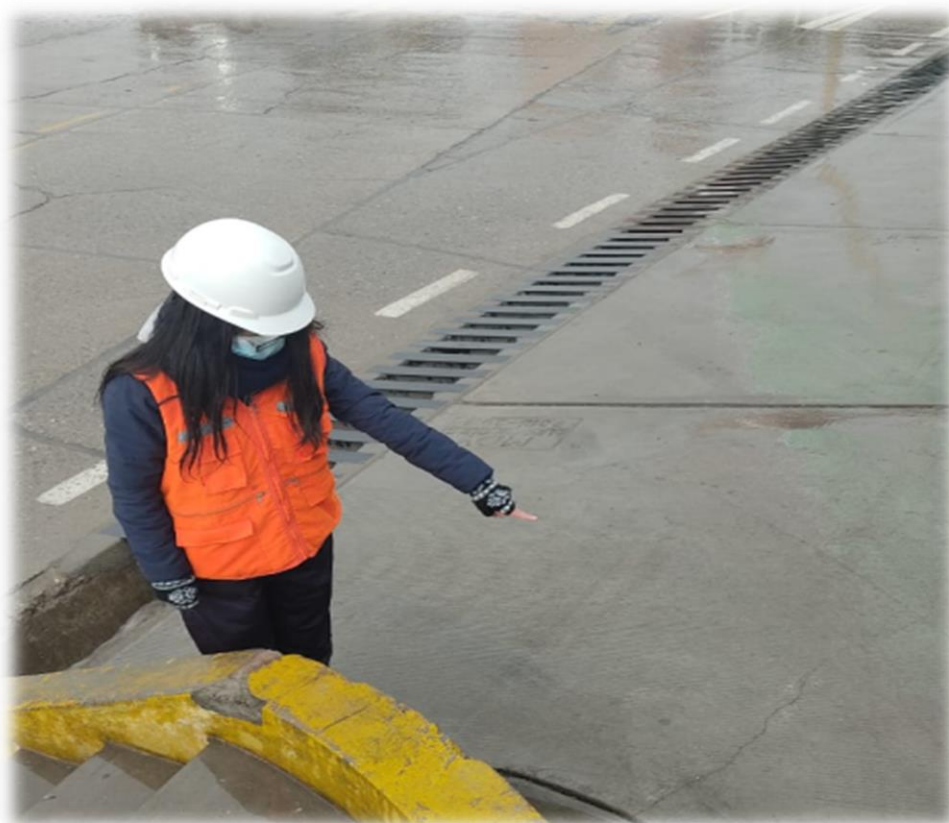
**FIGURA 15:** Falla de grieta lineal / Transversal

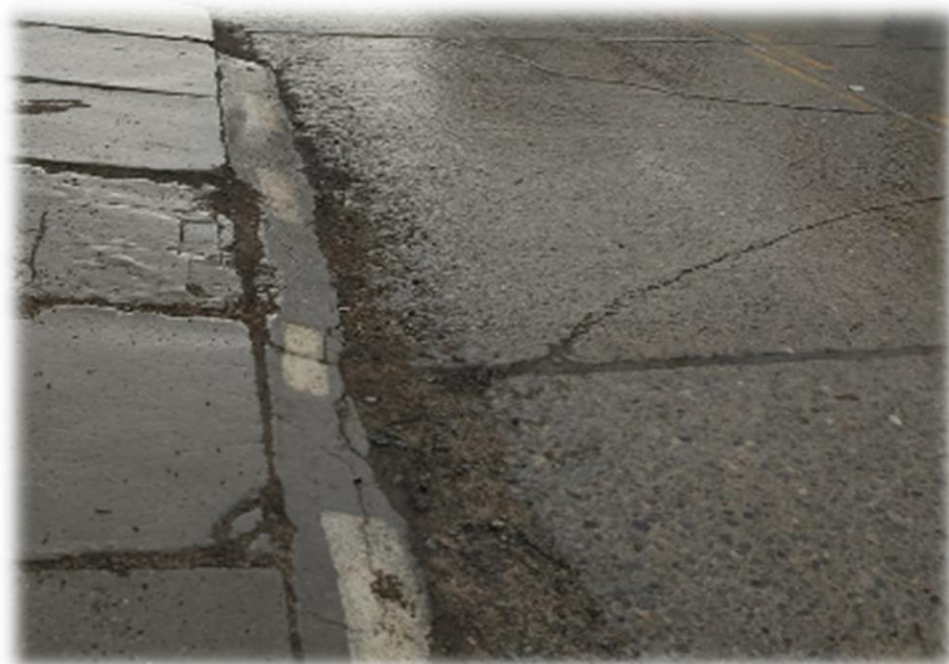
**FIGURA 16:** Falla descascaramiento de juntas y esquinas

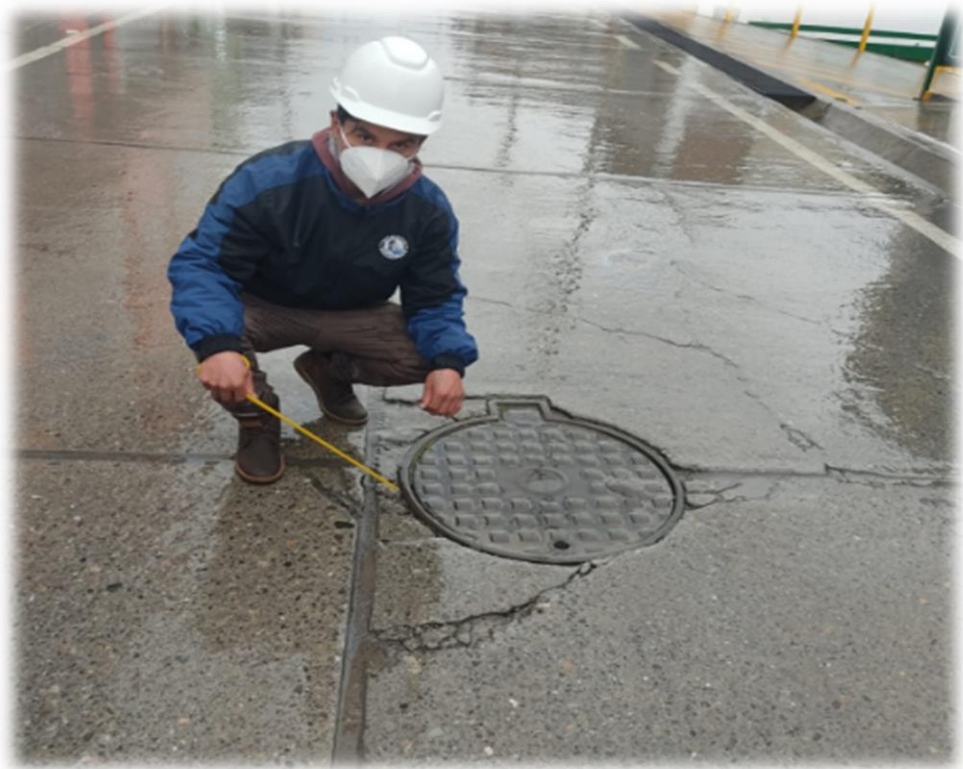
**FIGURA 17:** Falla desnivel de carril / grieta en la esquina

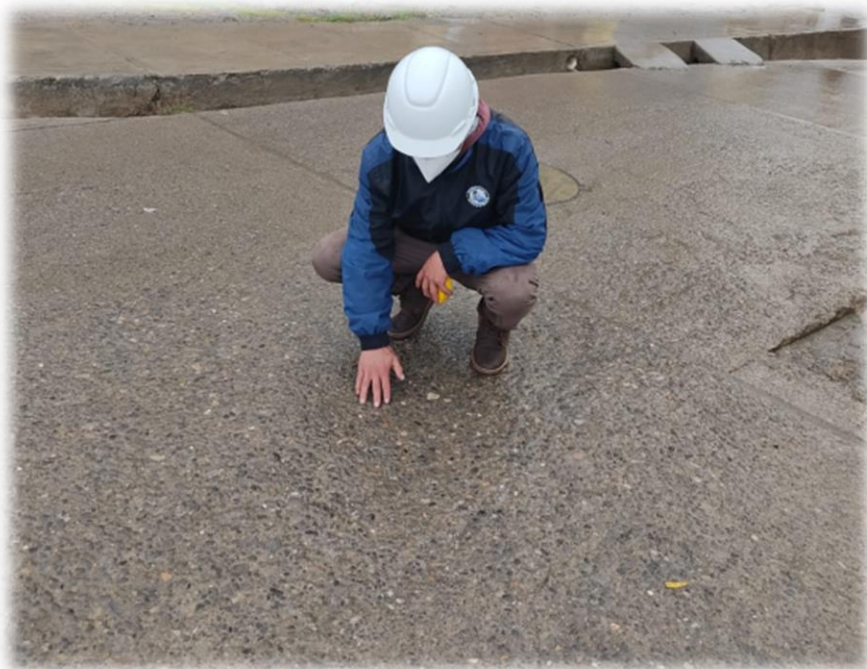
**FIGURA 18:** Falla pulimento de agregados

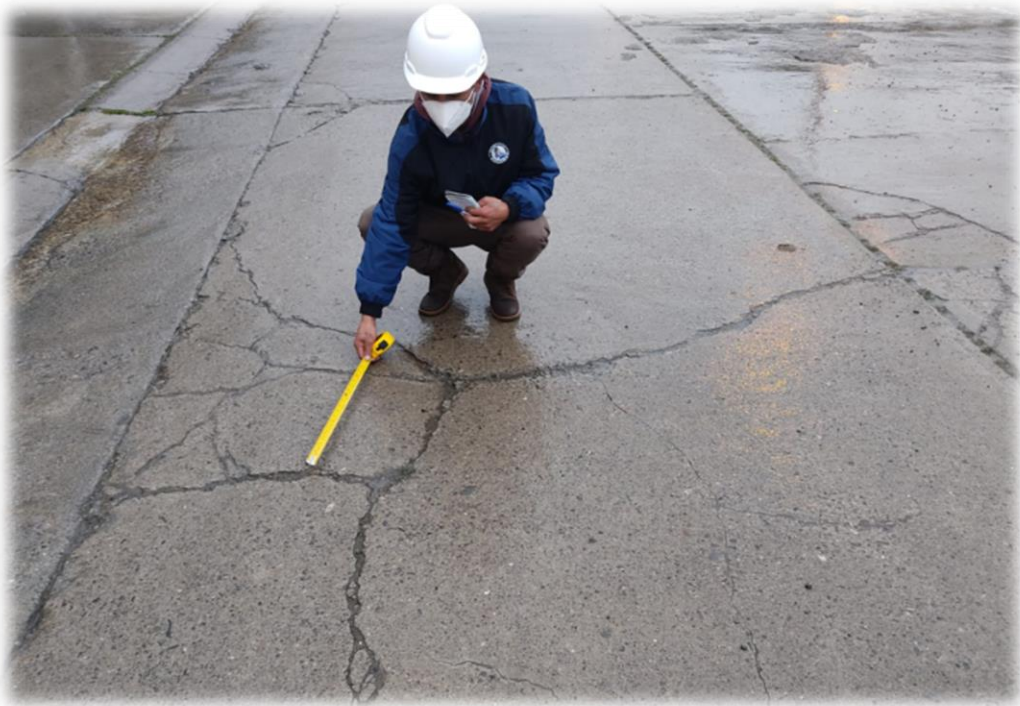
**FIGURA 19:** Falla de losas divididas

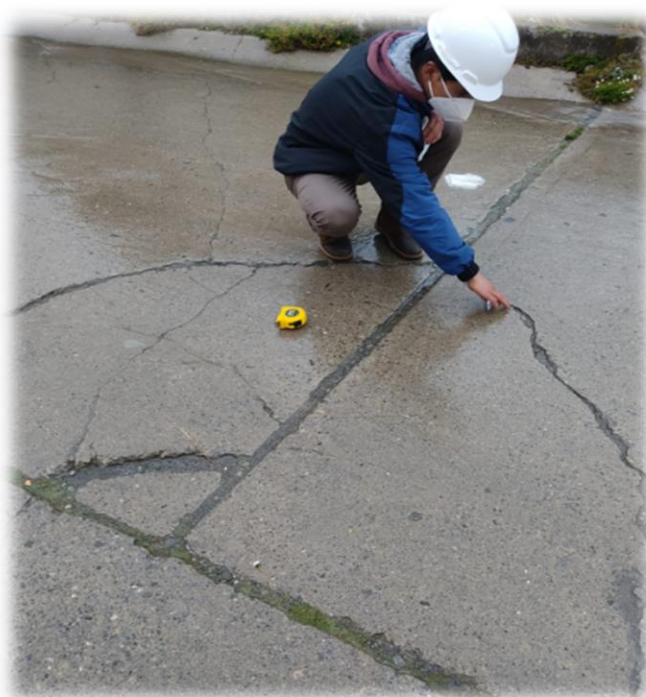
**FIGURA 20:** Desnivel de carril / punzonamiento

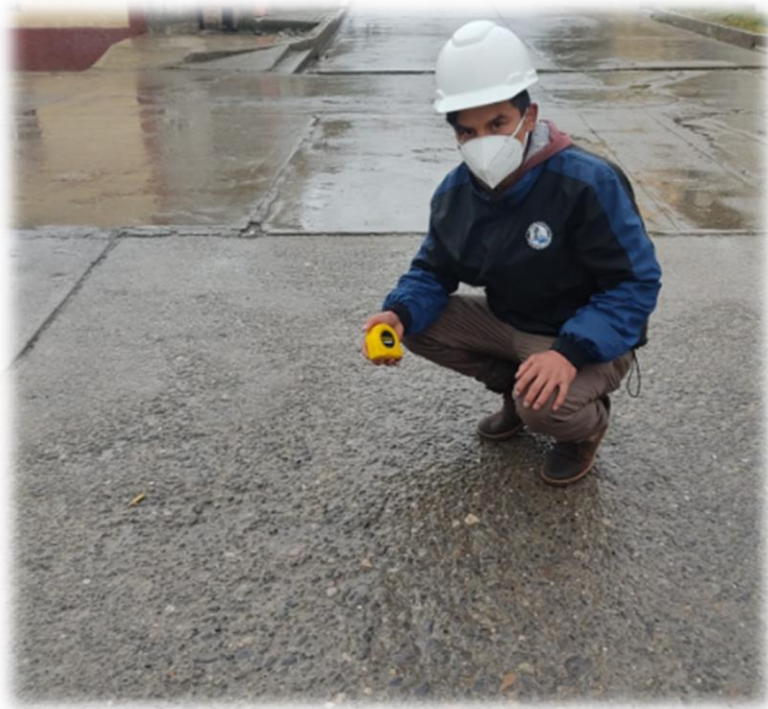
**FIGURA 21:** Falla pulimiento de agregados

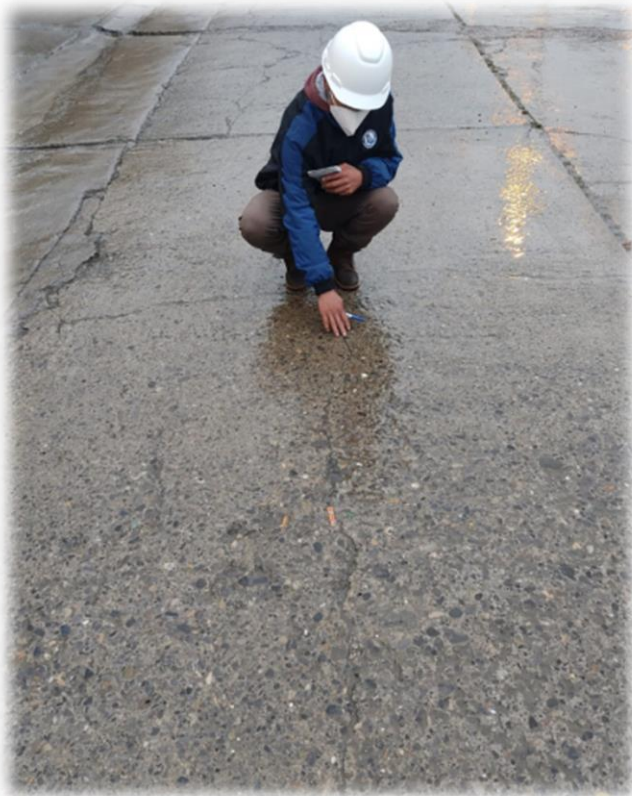
**FIGURA 22:** Grieta líneas, pulimiento de agregado y parcheo
