**UNIVERSIDAD CÉSAR VALLEJO**

**Evaluación y recapeo asfáltico de la avenida el Triunfo del  
distrito de San Miguel Puno-2021**

TESIS PARA OBTENER EL TÍTULO PROFESIONAL DE:  
Ingeniero Civil

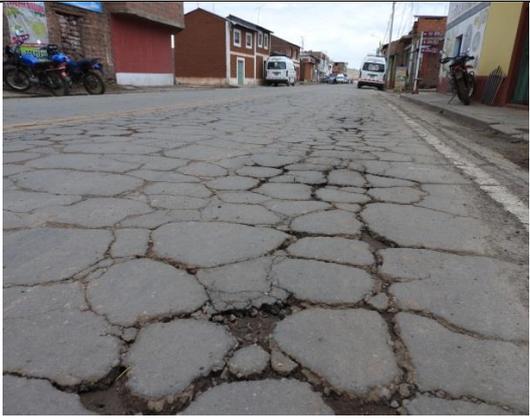
<b>FICHA DE PCI N° 1</b>																					
		<b>MÉTODO PCI (PAVEMENT CONDITION INDEX)</b>																					
<b>PROYECTO</b>		Evaluación y recapeo asfáltico de la avenida el Triunfo de distrito de San Miguel-2021		Muestra																			
<b>NOMBRE DE LA VÍA</b>		Av. El Triunfo

La unidad de muestra UM-1 con un área estándar de 230.10 m<sup>2</sup> y pertenece a la cuadra 1 de la Av. El Triunfo. Las fallas encontradas son los huecos con nivel de severidad ALTO, en el tramo se encontró hinchamiento con nivel de severidad MEDIO, seguidamente con la evaluación se localizó las fallas de piel cocodrilo, grietas en bloque, pero con severidad BAJO, son fallas de pavimento que están afectando considerablemente la carpeta asfáltica de la carpeta asfáltico puesto en servicio.

Luego de haber cumplido los procedimientos pertinentes, como resultado se pudo identificar en la cuadra N°1, (muestra) los huecos se encuentran en condiciones MUY MALO (9.94 m<sup>2</sup>), seguidamente se encontró las fallas hinchamiento en estado FALLADO (8.38 m<sup>2</sup>) de igual manera piel de cocodrilo FALLADO (6.14m<sup>2</sup>) y Grietas en bloque en condiciones de FALLADO (5.1 m<sup>2</sup>), en tal sentido se deduce que realizaron el mantenimiento de la vía en mención y pavimento sin deteriorarse en condiciones MUY BUENO (70.34m<sup>2</sup>).

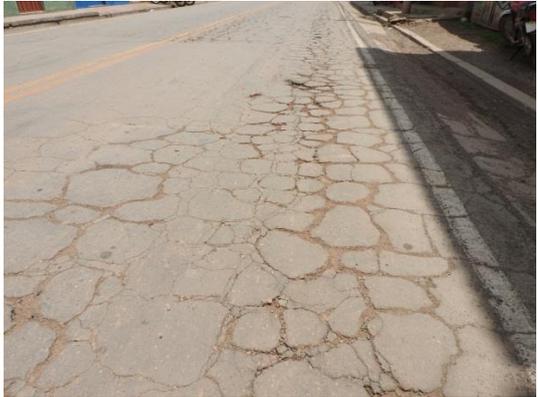
<b>FICHA DE PCI N° 2</b>					
		<b>MÉTODO PCI (PAVEMENT CONDITION INDEX)</b>					
<b>PROYECTO</b>		Evaluación y recapeo asfáltico de la avenida el Triunfo de distrito de San Miguel-2021			Muestra		
<b>NOMBRE DE LA VÍA</b>		Av. El Triunfo

La unidad de muestra UM-2 con un área estándar de 230.10 m<sup>2</sup> y pertenece a la cuadra 2 de la Av. El Triunfo. Los daños que se identificó los huecos con nivel de severidad ALTO, en la vía evaluada, seguidamente se encontró las fallas depresión, grietas en bloque, piel de cocodrilo, pero con severidad BAJO, son fallas del pavimento que se encuentran en plena vía de tránsito.

Cómo resultado se pudo determinar la existencia de los huecos se encuentran en condiciones MUY MALO (9.97 m<sup>2</sup>), seguidamente se encontró las fallas en condiciones FALLADO (8.50 m<sup>2</sup>) de igual manera piel de cocodrilo FALLADO (6.51m<sup>2</sup>) y Grietas en bloque en condiciones de FALLADO (4.4 m<sup>2</sup>), en tal sentido se deduce que no desarrollaron acciones de mantenimiento en dicha vía y pavimento sin deteriorarse en condiciones MUY BUENA (70.62 m<sup>2</sup>).

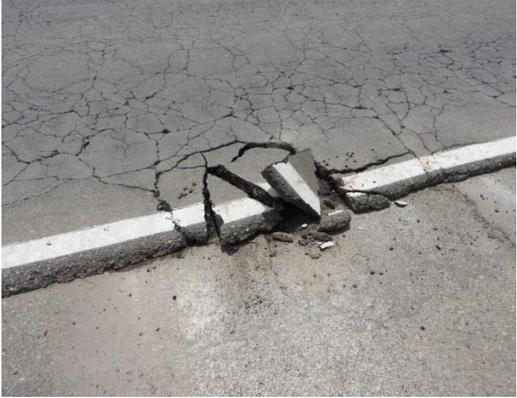
<b>FICHA DE PCI N° 3</b>																					
		<b>MÉTODO PCI (PAVEMENT CONDITION INDEX)</b>																					
<b>PROYECTO</b>		Evaluación y recapeo asfáltico de la avenida el Triunfo de distrito de San Miguel-2021		Muestra																			
<b>NOMBRE DE LA VÍA</b>		Av. El Triunfo

La unidad de muestra UM-3 con un área estándar de 230.10 m<sup>2</sup> y pertenece a la cuadra 3 de la Av. El Triunfo. Las fallas que se encontró los huecos con nivel de severidad MEDIO, en la vía inspeccionado seguidamente se encontró las fallas depresión, grietas en bloque, piel de cocodrilo con severidad BAJO, son fallas que está afectando el trayecto de la avenida.

Cómo resultado se pudo determinar en la cuadra N° 3 (muestra) la existencia de los huecos se encuentra en condiciones FALLADO (8.20 m<sup>2</sup>), del mismo modo se encontró piel cocodrilo en condiciones FALLADO (7.70 m<sup>2</sup>) grietas en bloque en condiciones FALLADO (7.09 m<sup>2</sup>) y depresión en condiciones de FALLADO (7.33m<sup>2</sup>), en tal sentido se deduce que no realizaron el mantenimiento de dicha vía, y pavimento sin deteriorarse en condiciones BUENO (69.68 m<sup>2</sup>).

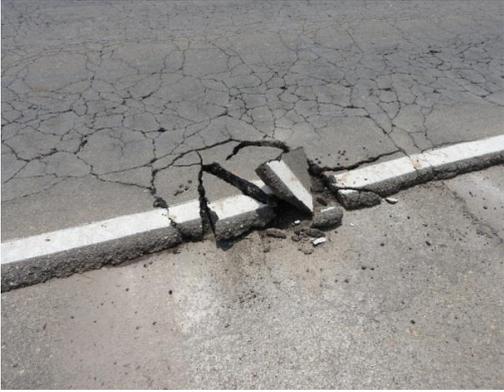
<b>FICHA DE PCI N° 4</b>																					
		<b>MÉTODO PCI (PAVEMENT CONDITION INDEX)</b>																					
<b>PROYECTO</b>		Evaluación y recapeo asfáltico de la avenida el Triunfo de distrito de San Miguel-2021		Muestra																			
<b>NOMBRE DE LA VÍA</b>		Av. El Triunfo

La unidad de muestra UM-4 con un área estándar de 230.10 m<sup>2</sup> y pertenece a la cuadra 4 de la Av. El Triunfo. Las fallas que se encontró los huecos, grietas en bloque con nivel de severidad ALTO, de la misma manera, hundimientos, desplazamiento con severidad BAJO, son fallas del pavimento que está afectando la ruta de la vía en mención. Entonces se requiere el mantenimiento rutinario, de no ser así, propenso a deteriórese las áreas afectadas en su totalidad.

Cómo resultado se pudo determinar en la cuadra N° 4 (muestra) la existencia de Grietas en bloque en condiciones MUY MALO (10.61m<sup>2</sup>), igualmente se encontró huecos en condiciones MUY MALO (10.32 m<sup>2</sup>) la falla de desplazamiento en condiciones MUY MALO (9.99 m<sup>2</sup>) y la falla de hundimiento en condiciones de FALLADO (6.49m<sup>2</sup>), en tal sentido se deduce que no realizaron el debido mantenimiento y aprecia al observar y pavimento sin deterioro en condiciones BUENO (62.59 m<sup>2</sup>).

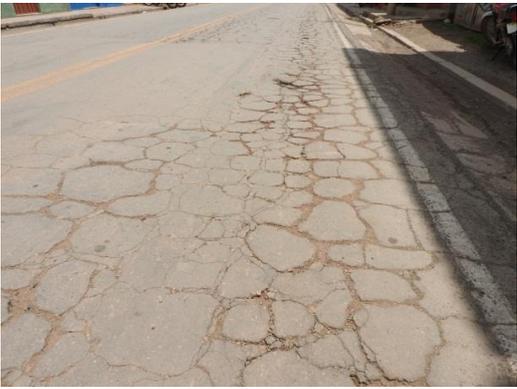
<b>FICHA DE PCI N° 5</b>																						
		<b>MÉTODO PCI (PAVEMENT CONDITION INDEX)</b>																						
<b>PROYECTO</b>		Evaluación y recapeo asfáltico de la avenida el Triunfo de distrito de San Miguel-2021			Muestra																			
<b>NOMBRE DE LA VÍA</b>		Av. El Triunfo

se identificó el desplazamiento en condiciones FALLADO (7.53 m<sup>2</sup>) por otro lado la presencia de los huecos en condiciones FALLADO (7.19 m<sup>2</sup>) y Grietas en bloque en condiciones de FALLADO (6.49m<sup>2</sup>), en tal sentido se deduce que no realizaron el debido mantenimiento y a la vista al observar y pavimento sin deteriorar en condiciones MUY BUENO (71.35 m<sup>2</sup>).

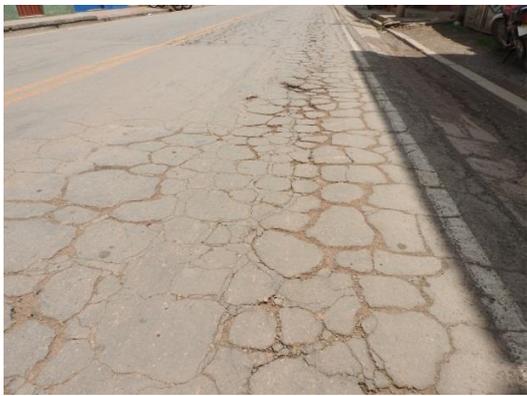
<b>FICHA DE PCI N° 6</b>																					
		<b>MÉTODO PCI (PAVEMENT CONDITION INDEX)</b>																					
<b>PROYECTO</b>		Evaluación y recapeo asfáltico de la avenida el Triunfo de distrito de San Miguel-2021		Muestra																			
<b>NOMBRE DE LA VÍA</b>		Av. El Triunfo

Ficha de PCI N° 06. (cuadra 6) y en concordancia a la calificación, el estado actual es la existencia Grietas en bloque en condiciones MUY MALO (11.72m<sup>2</sup>), a la par se identificó los huecos en condiciones FALLADO (8.01 m<sup>2</sup>) piel cocodrilo en condiciones FALLADO (5.58 m<sup>2</sup>) y en la misma situación las fallas de depresión en condiciones de FALLADO (5.30m<sup>2</sup>), por ello, se deduce que no realizaron el debido mantenimiento y están en la probabilidad de deteriorarse y pavimento sin deteriorar en condiciones BUENO (69.39 m<sup>2</sup>),

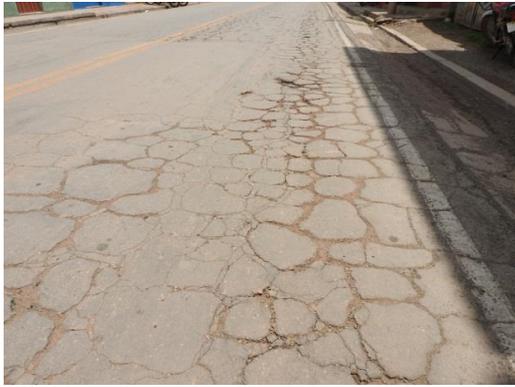
<b>FICHA DE PCI N° 7</b>					
		<b>METODO PCI (PAVEMENT CONDITION INDEX)</b>					
<b>PROYECTO</b>		Evaluación y recapeo asfáltico de la avenida el Triunfo de distrito de San Miguel-2021			Muestra		
<b>NOMBRE DE LA VÍA</b>		Av. El Triunfo

Ficha de PCI N° 07. (cuadra 7) y en concordancia a la calificación, el estado actual es la existencia del parcheo en condiciones MUY FALLADO (18.28m<sup>2</sup>), seguidamente piel de cocodrilo en condiciones FALLADO (7.80 m<sup>2</sup>), abultamientos en condiciones FALLADO (7.57 m<sup>2</sup>) y en la misma situación los huecos en condiciones de FALLADO (7.60m<sup>2</sup>), por ello, se deduce que no realizaron el mantenimiento adecuado y están en la probabilidad de deteriorarse en los años venideros y pavimento sin deteriorarse en condiciones BUENO (69.75 m<sup>2</sup>).

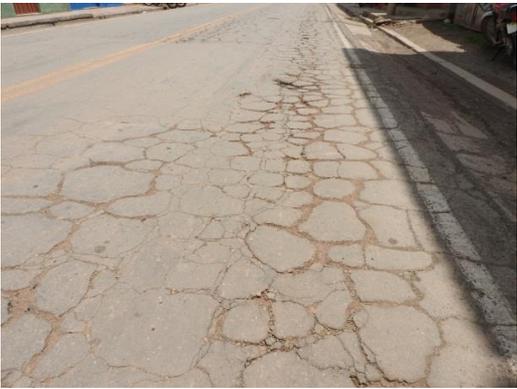
Ficha de PCI N° 08. (cuadra 8) y en concordancia a la calificación, el estado actual es la existencia de los huecos en condiciones FALLADO (9.12m<sup>2</sup>), seguidamente el parcheo en condiciones FALLADO (8.52 m<sup>2</sup>), piel de cocodrilo en condiciones FALLADO (7.80 m<sup>2</sup>) y en la misma situación los abultamientos en condiciones de FALLADO (7.80m<sup>2</sup>), por lo tanto, se deduce que no realizaron el mantenimiento adecuado y están en la probabilidad de deteriorarse en los próximos años y pavimento sin deteriorarse en condiciones MUY BUENO (71.55 m<sup>2</sup>),

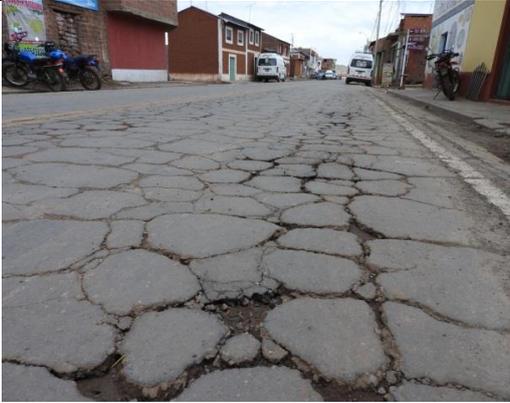
<b>FICHA DE PCI N° 9</b>																					
		<b>MÉTODO PCI (PAVEMENT CONDITION INDEX)</b>																					
<b>PROYECTO</b>	Evaluación y recapeo asfáltico de la avenida el Triunfo de distrito de San Miguel-2021			Muestra																			
	<b>NOMBRE DE LA VÍA</b>	Av. El Triunfo

Ficha de PCI N°09. (cuadra 9) se ha determinado que requiere recapeo asfáltico un área de 86.85 m<sup>2</sup>, ya que la mayoría de la densidad se encuentra en estado de **deterioro**, el hueco condiciones MALO (35.18 m<sup>2</sup>), en la misma vía se encontró parcheo en condiciones MALO (25.31m<sup>2</sup>), fisuras de borde en condiciones MUY MALO (15.70 m<sup>2</sup>), exudación en condiciones MUY MALO (12.05 m<sup>2</sup>) y desprendimiento de agregados en condiciones de MUY MALO (11.73m<sup>2</sup>), pues, el pavimento sin deterioro es la mínima (0.03m<sup>2</sup>)

El recapeo se realizará en la cuadra 9 que cuenta con un área total de **650 m<sup>2</sup>** (ancho de calzada de 6.50 m, longitud de la cuadra de 100 m) debido al estado de deterioro que se encuentran las fallas (86.85 m<sup>2</sup>).

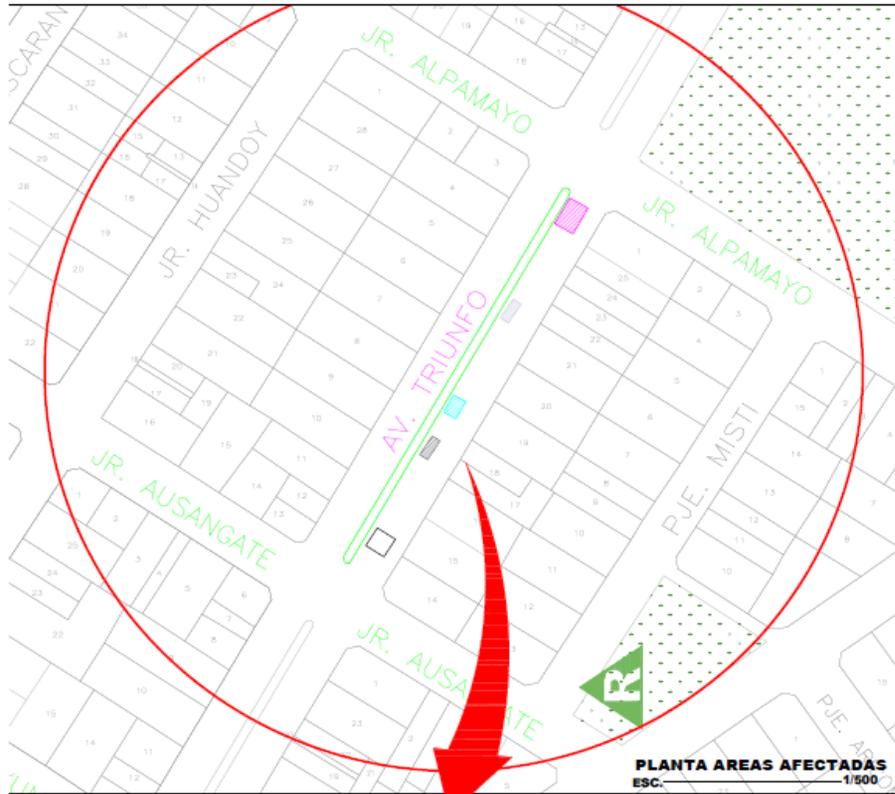
**PLANTA AREAS AFECTADAS**  
ESC. 1/500

LEYENDA		
HUECOS		30.56 m <sup>2</sup>
PARCHEO		21.99 m <sup>2</sup>
FISURAS DE BORDE		13.64 m <sup>2</sup>
EXUDACIÓN		10.47 m <sup>2</sup>
DESPREND.DE AGREGADOS		10.19 m <sup>2</sup>
		86.85 m <sup>2</sup>

FALLAS	CONDICIONES DE PAVIMENTO	SEVERIDAD
13	Huecos	ALTO
11	Parcheo	ALTO
7	Fisuras de borde	MEDIO
2	Exudación	BAJO
19	Desprendimiento de agregados	BAJO

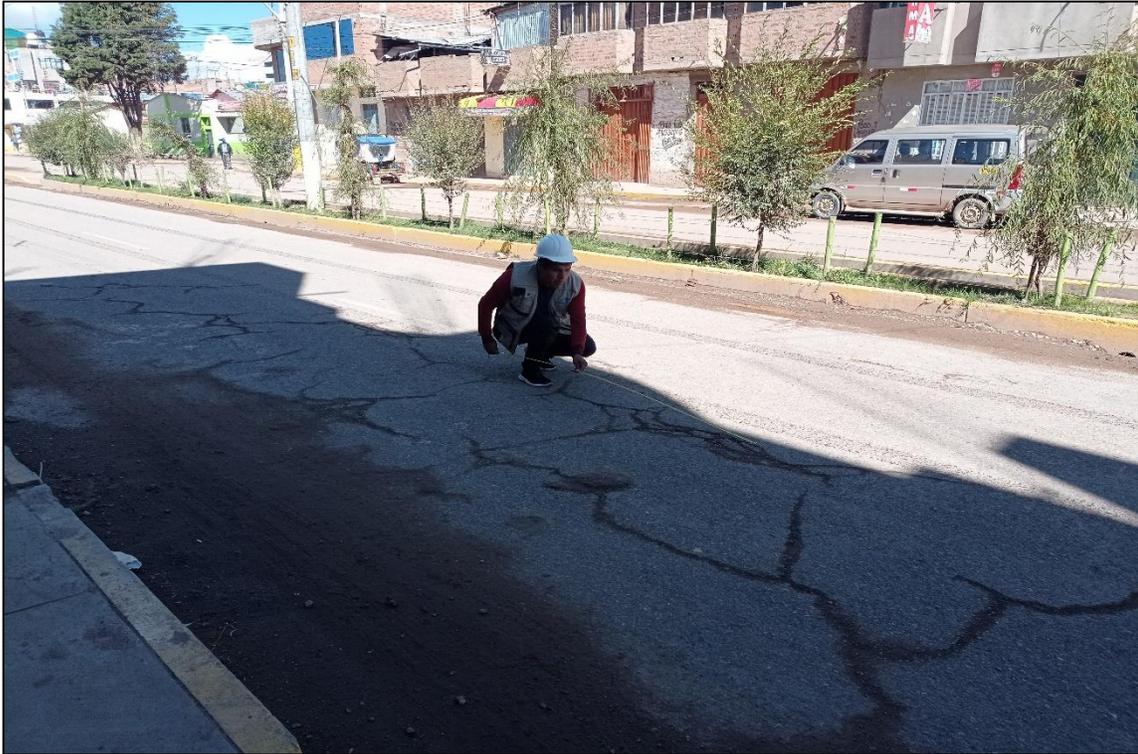
**IMAGEN 01 : GRIETAS EN BLOQUE**

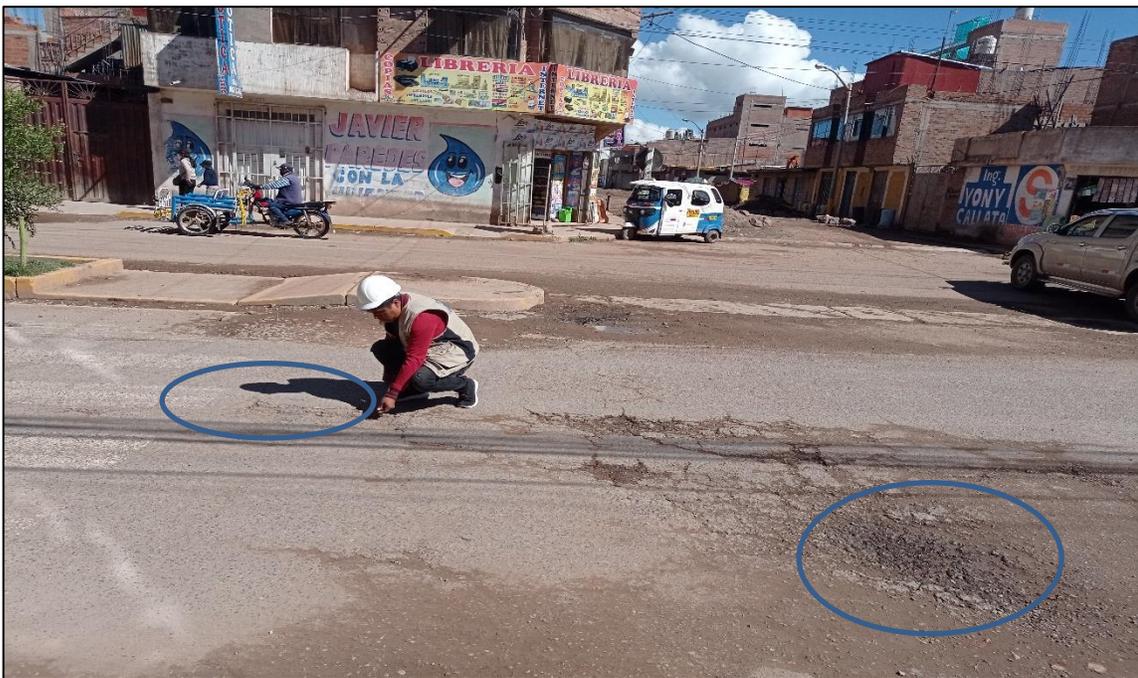
**IMAGEN 02 : DESPRENDIMIENTO DE AGREGADO**

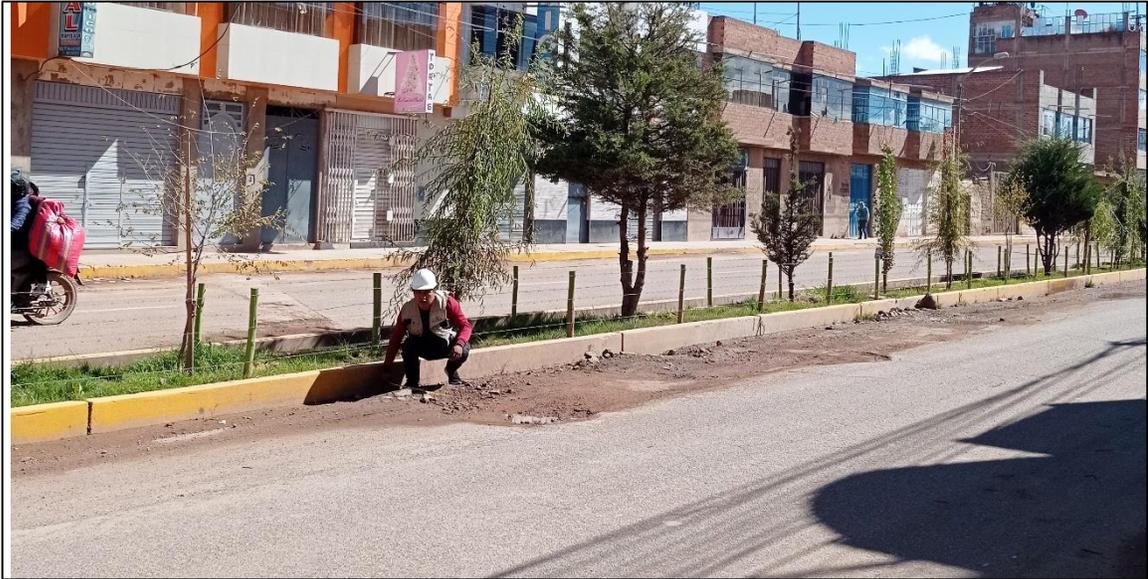
**IMAGEN 03 : ABULTAMIENTO - HUECOS**

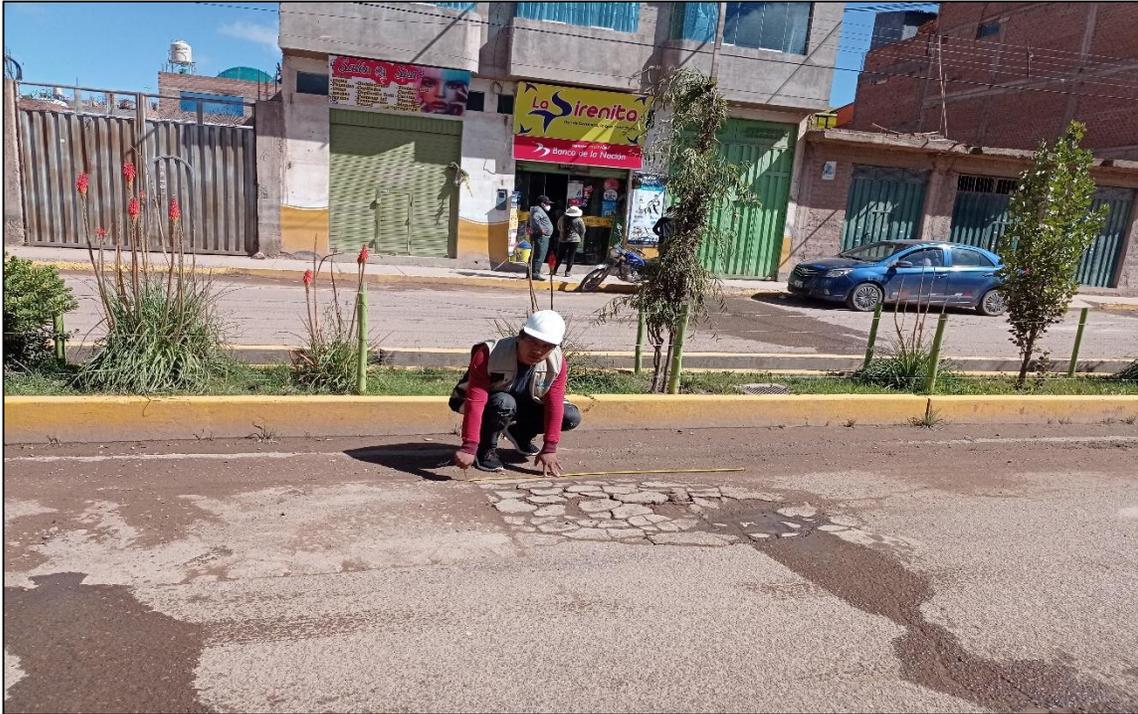
**IMAGEN 05 : PIEL DE COCODRILO**

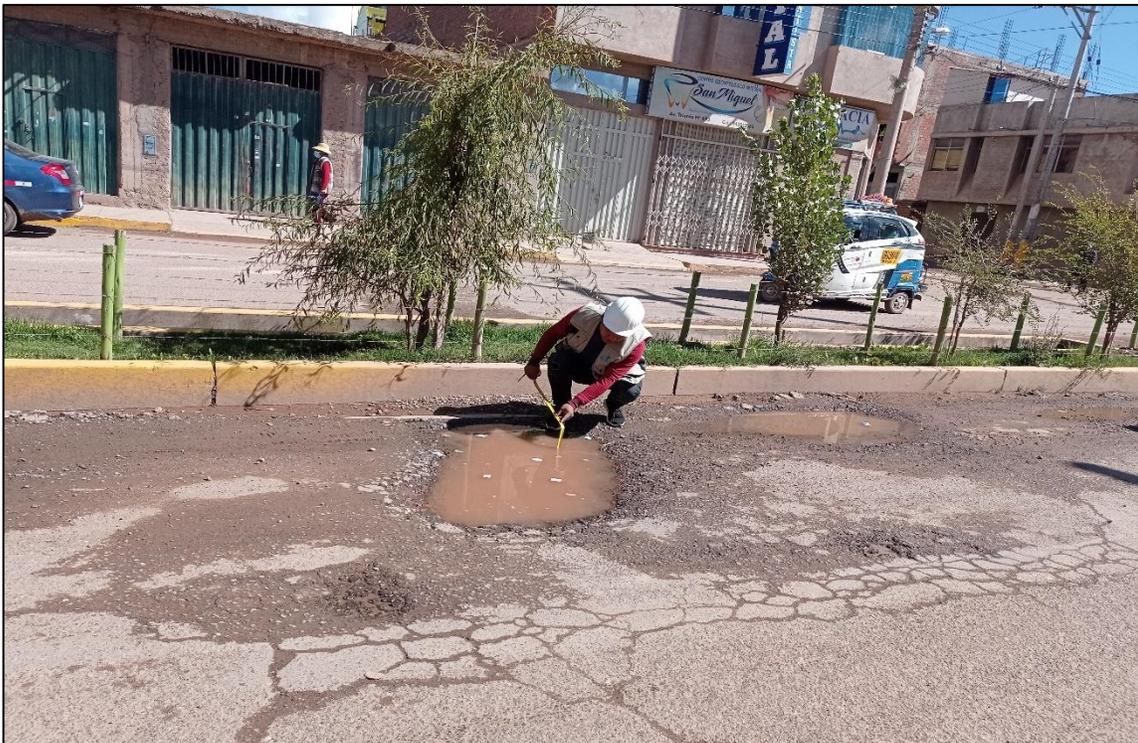
**IMAGEN 06 : HUECO SEVERIDAD ALTA**

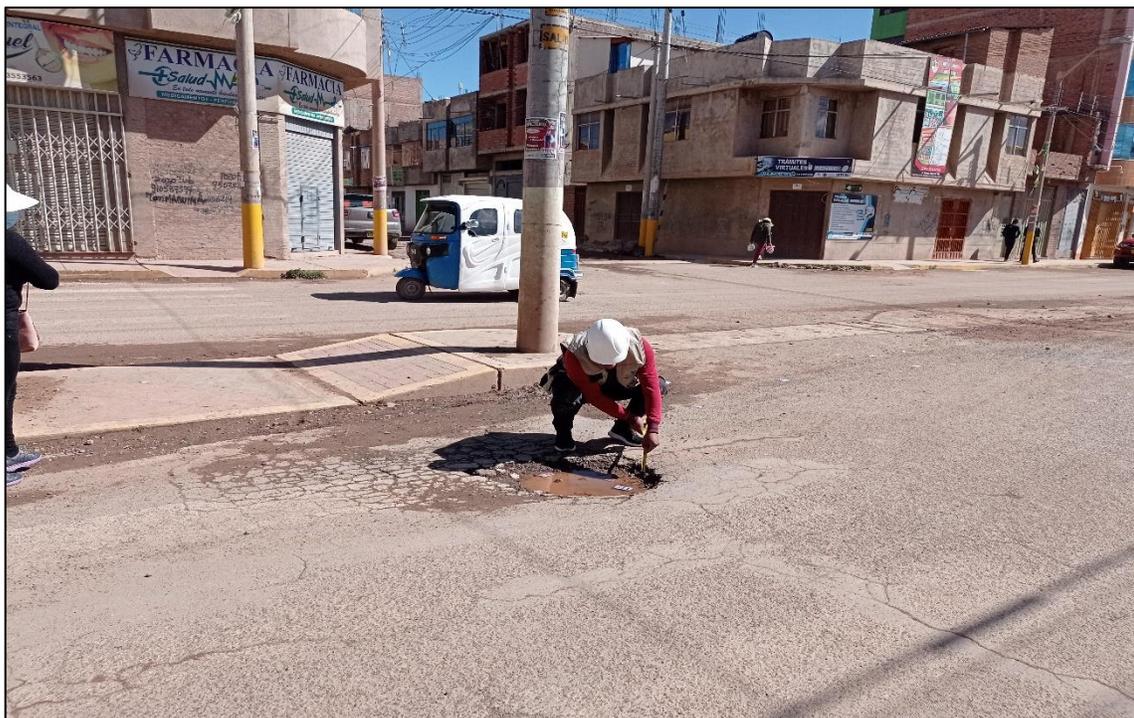
**IMAGEN 07 : HUECOS SEVERIDAD MEDIA**

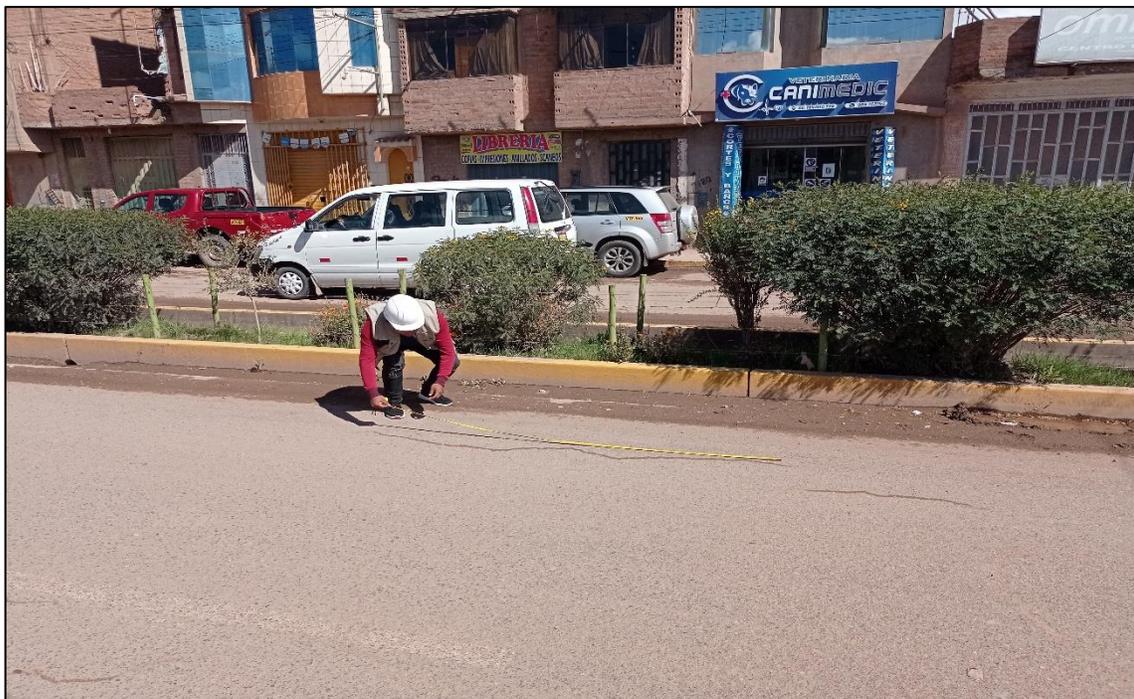
**IMAGEN 08 : GRIETAS LONGITUDINALES**

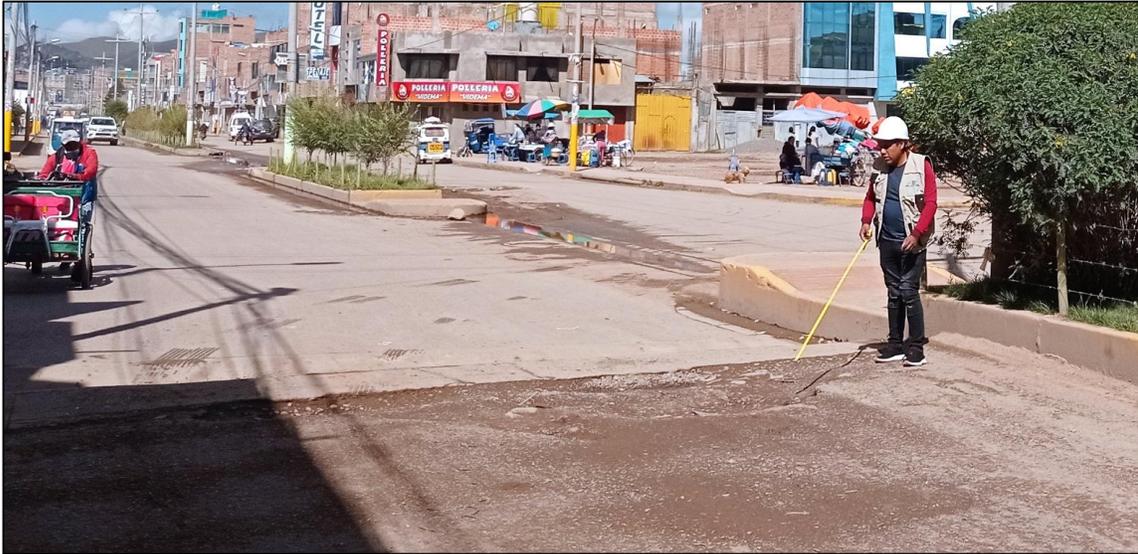
**IMAGEN 09 : HUECOS SEVERIDAD MEDIA**

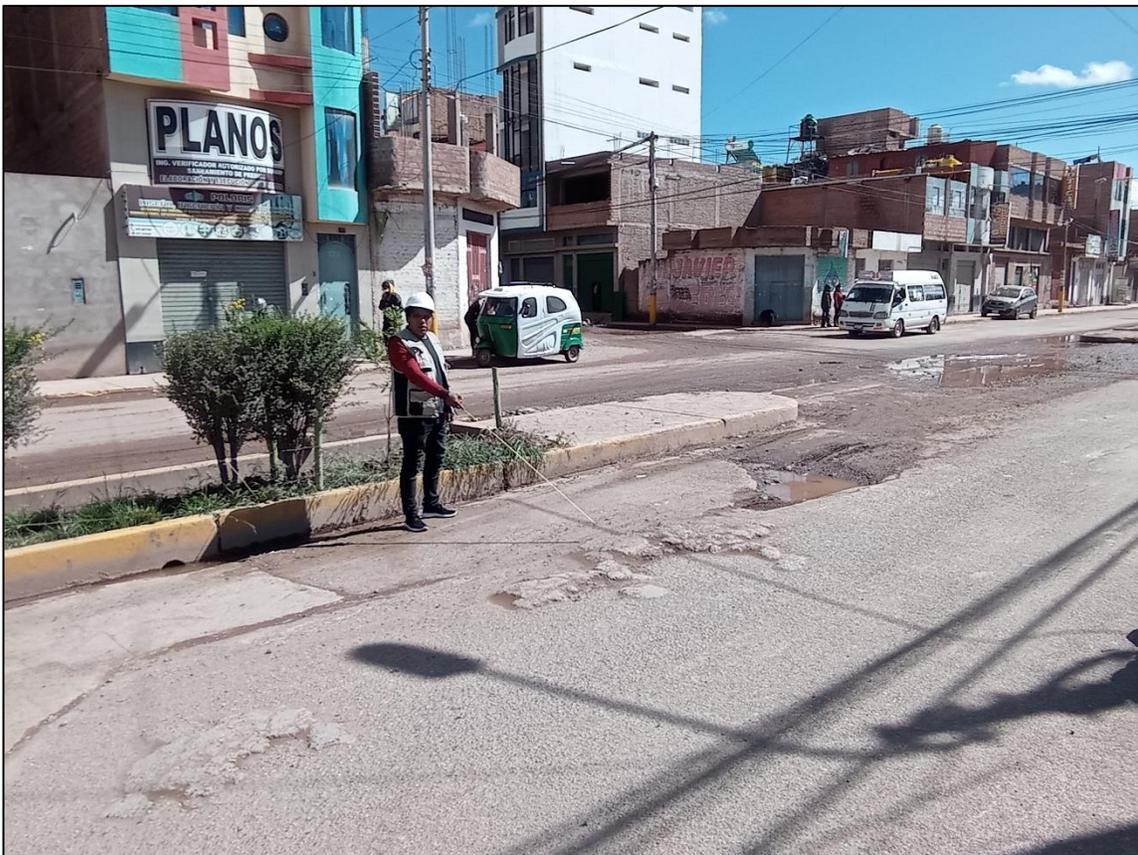
**IMAGEN 10 : ABULTAMIENTO**

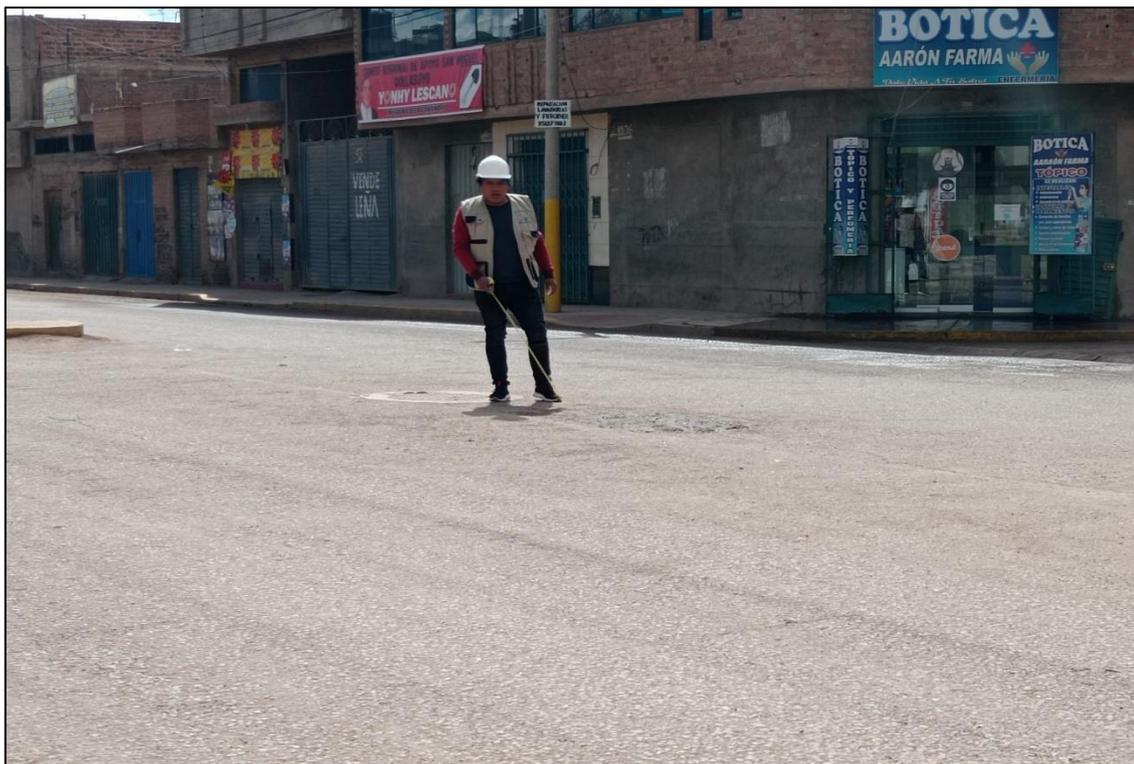
**IMAGEN 11 : EXUDACIÓN**

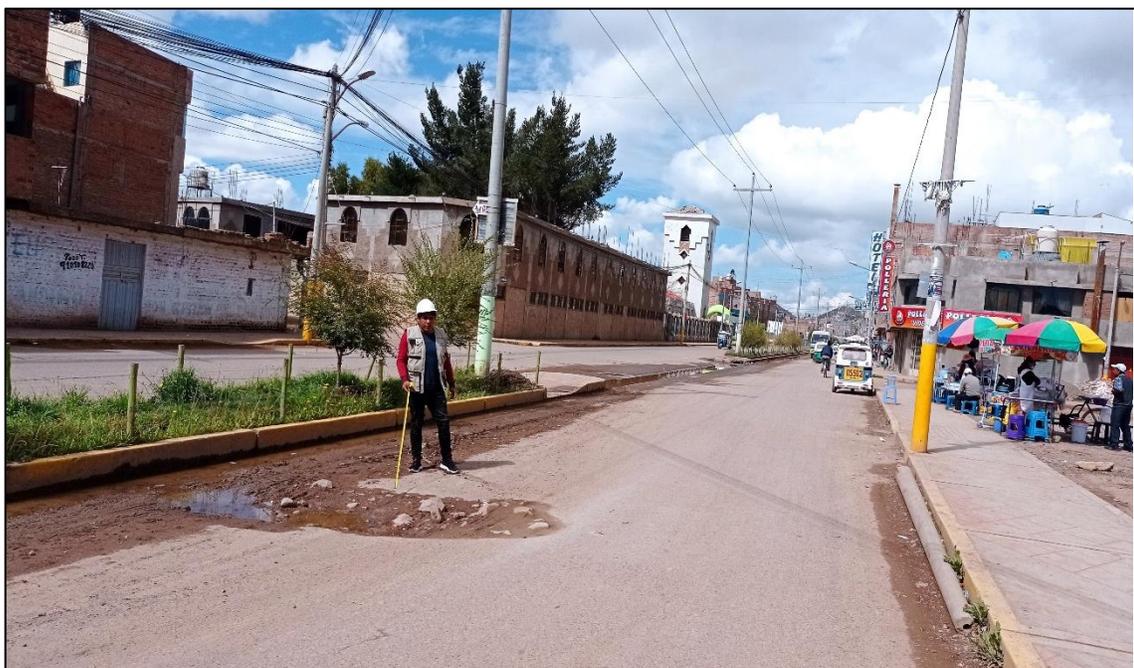
**IMAGEN 12 : HUECOS**
