**Grado de vulnerabilidad y riesgo ante la presencia de fenómenos  
naturales hidrológicos en las viviendas del Pueblo Joven Florida  
Baja, Distrito de Chimbote – 2021**

**TESIS PARA OBTENER EL TÍTULO PROFESIONAL DE  
INGENIERO CIVIL**

Avalos Vega, Janeth Jackeline (ORCID: 0000-0001-9310-3081)

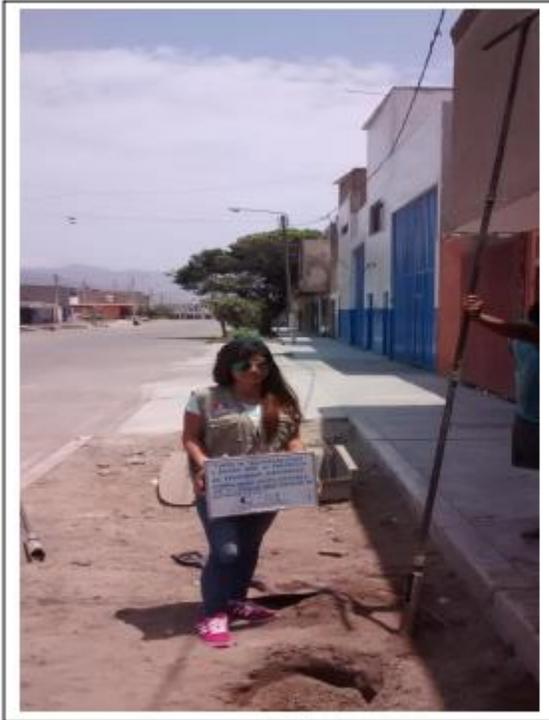
**Foto N°01:** Vista panorámica de ubicación de la C-01

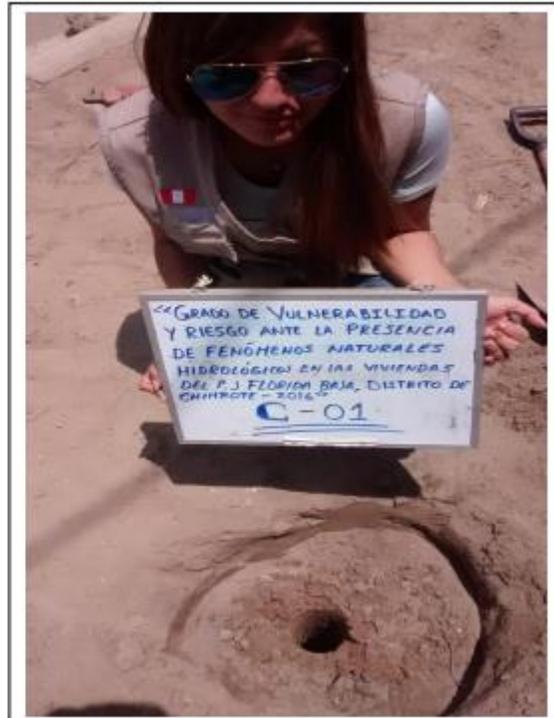
**Foto N°02:** Vista de ubicación de la C-01, presencia de Limo Arenoso (ML),seguido de Arcilla Limo Arenoso (CL-ML) y Arena Limosa, suelto a medianamente compacto, de húmedo a saturado de color beige claro.

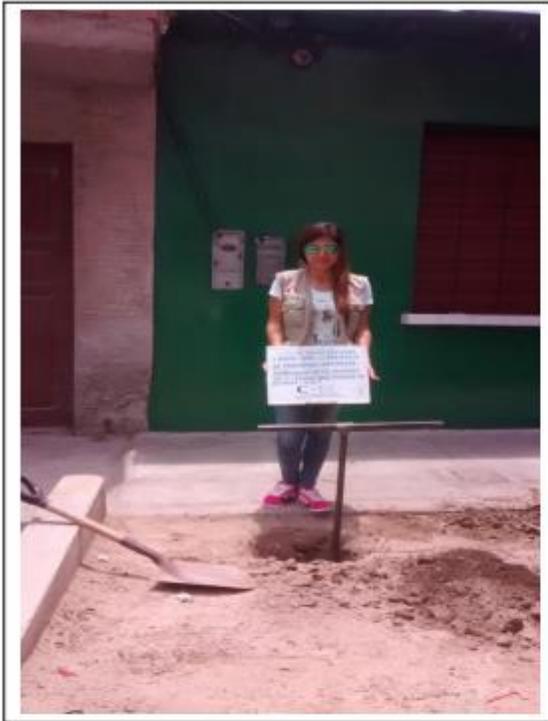
**Foto N°03:** Vista panorámica de ubicación de la C-02

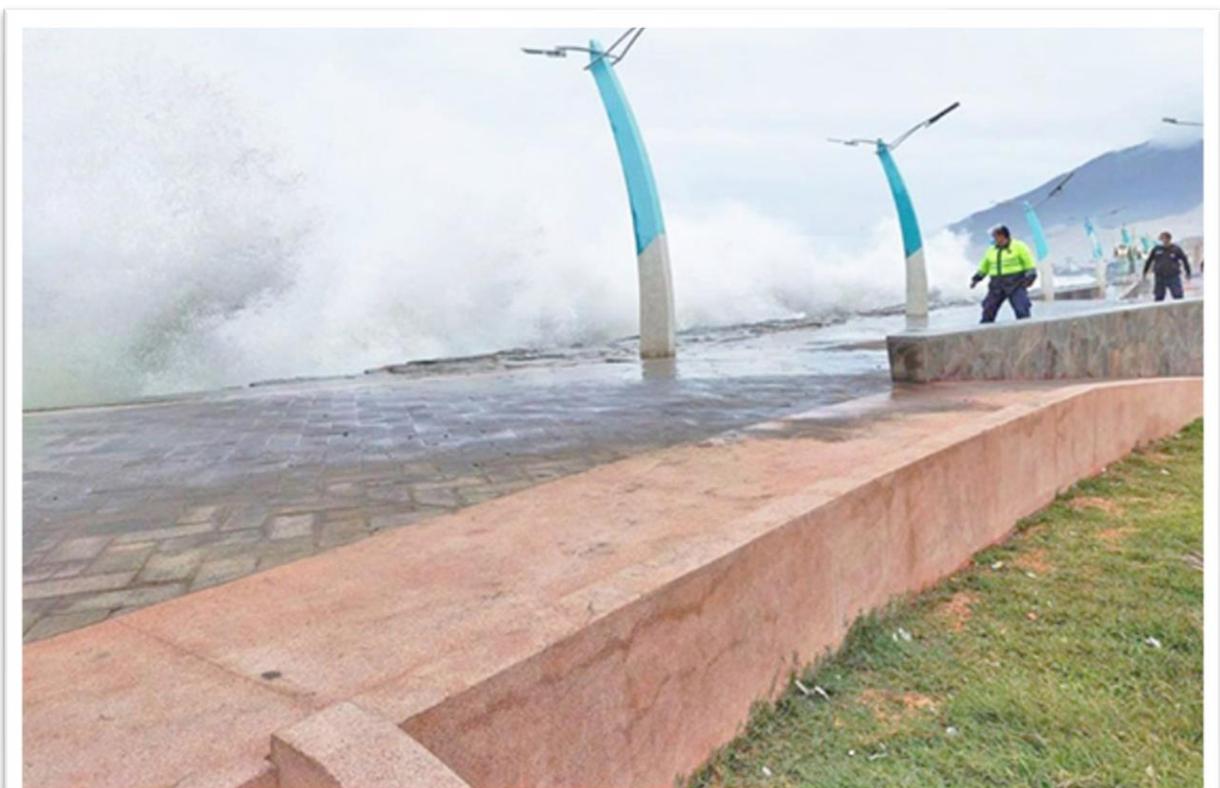
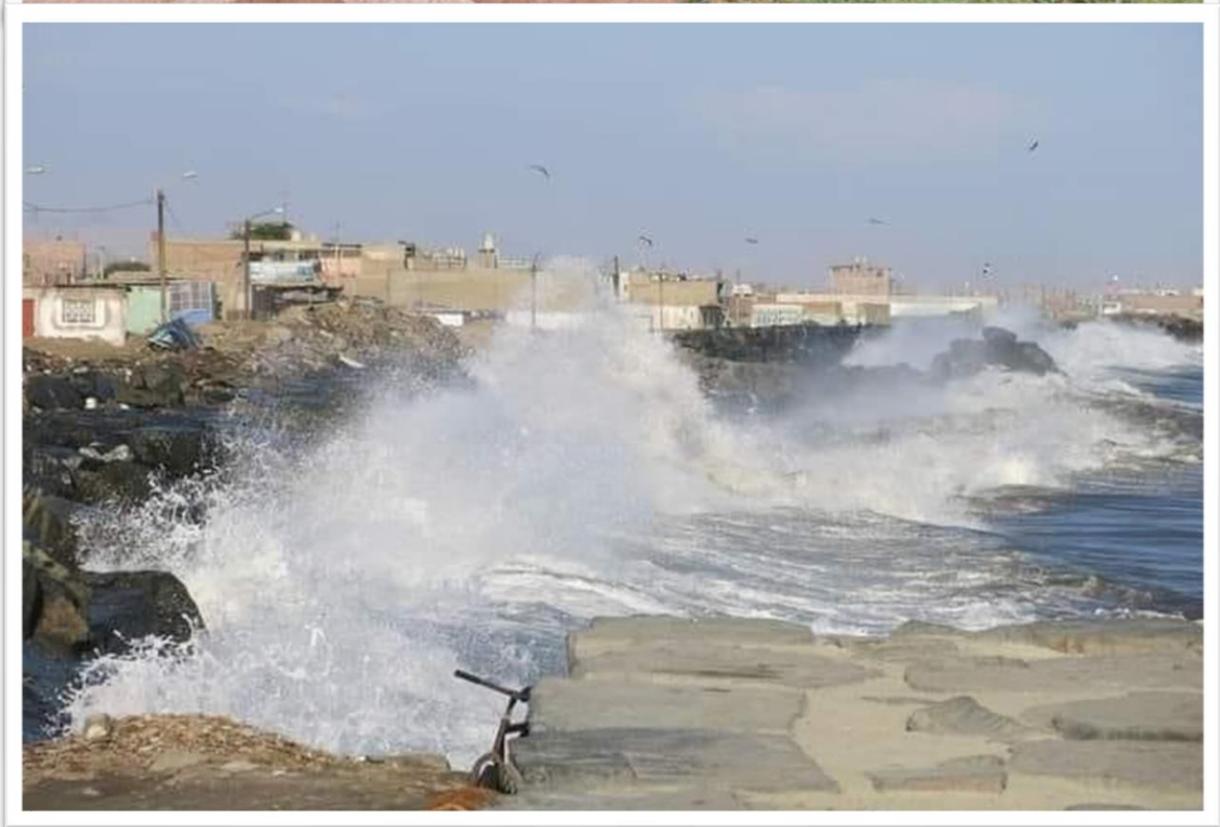
FUERTES OLEAJES ANOMALOS EN LA ZONA COSTERA DE CHIMBOTE

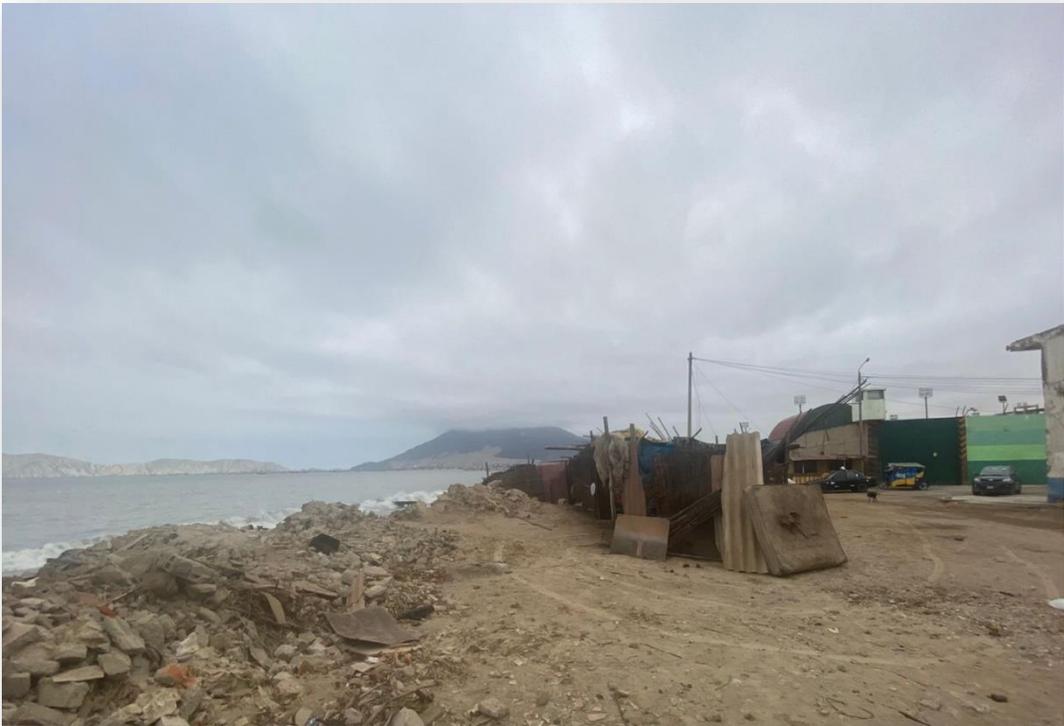
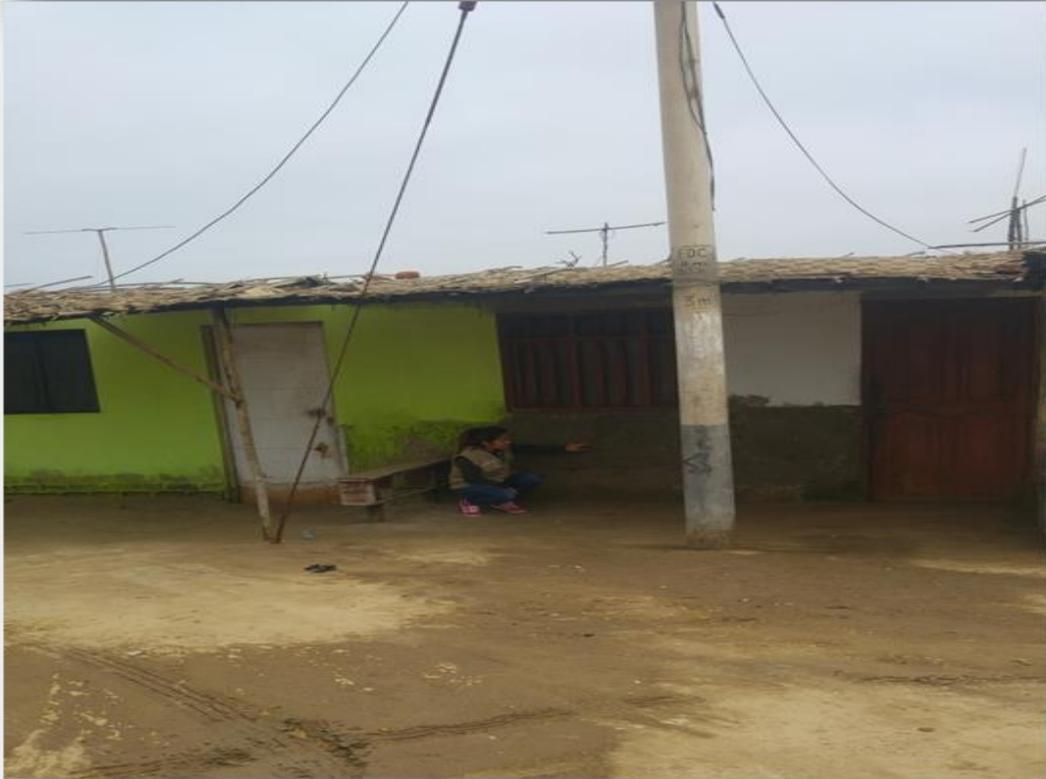
VIVIENDAS DEL P. J FLORIDA BAJA LOCALIZADAS CERCA AL MAR

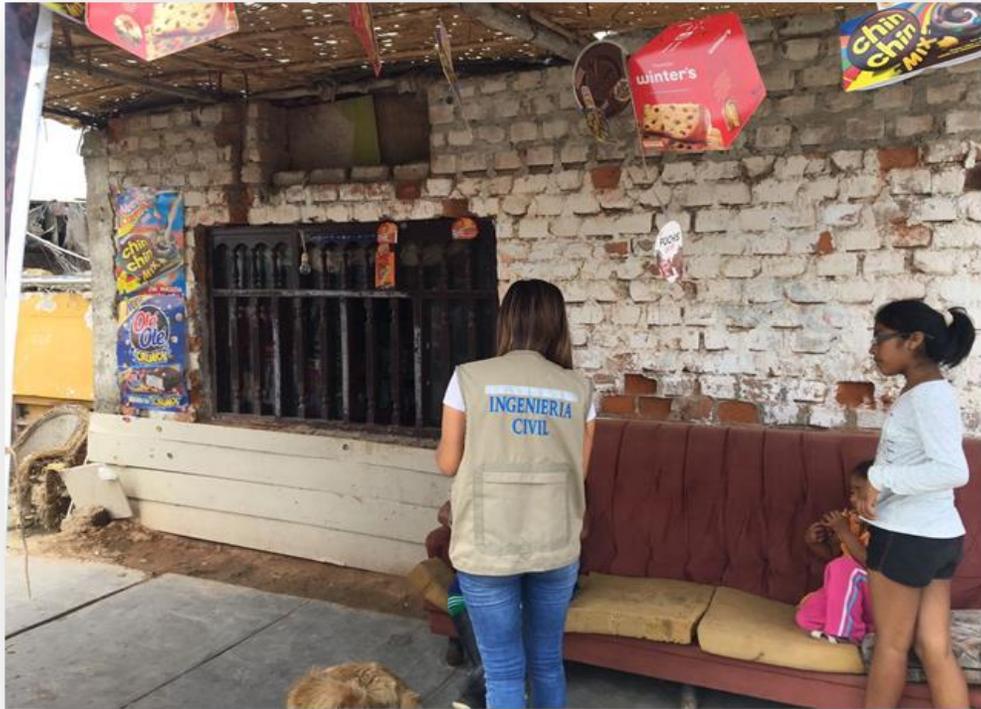
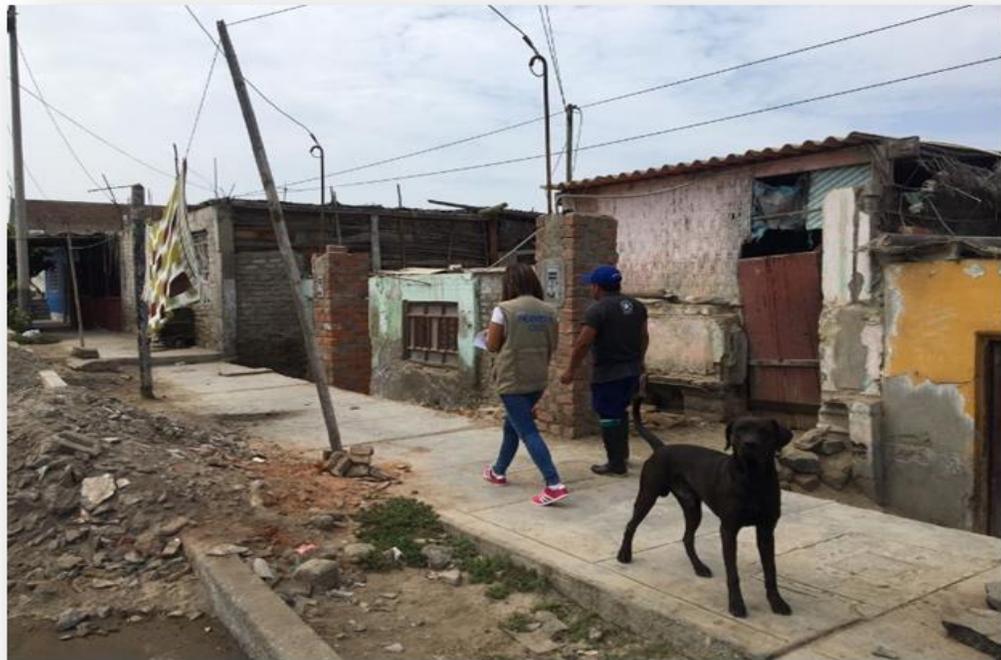
ESTADO DE CONSERVACION DE LAS VIVIENDAS

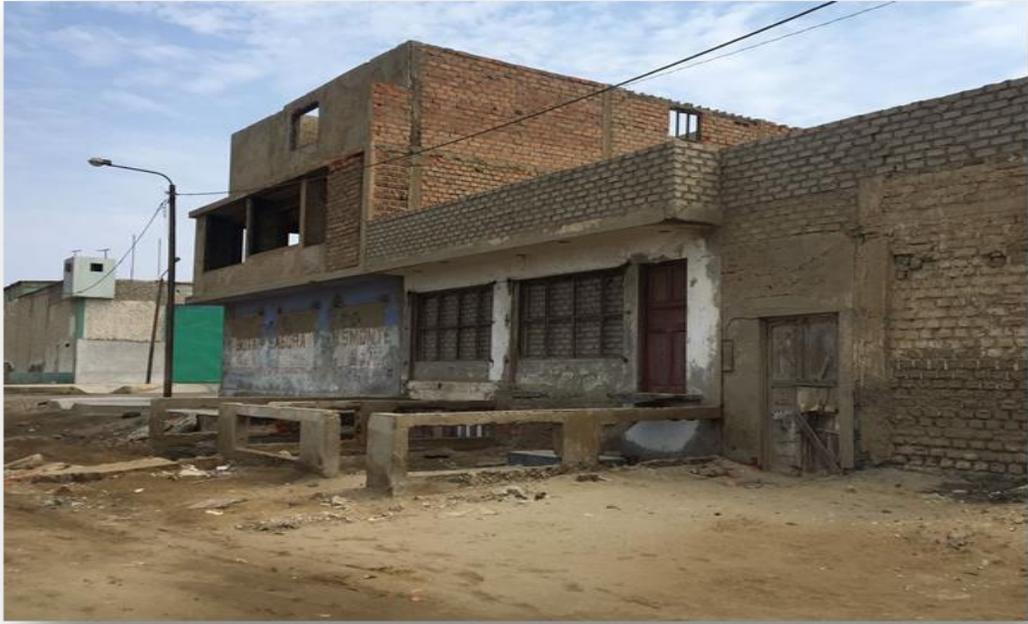
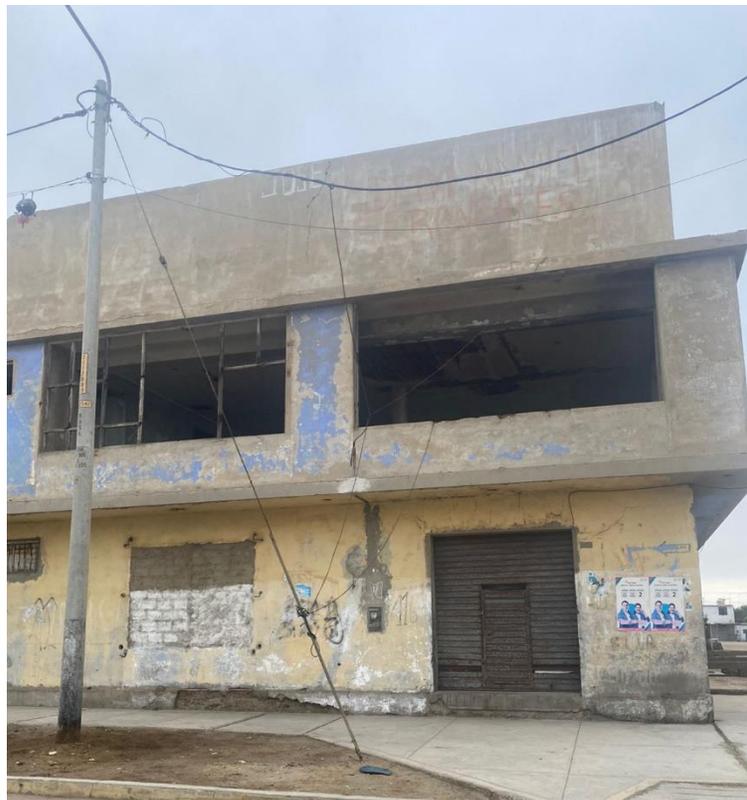
VIVIENDAS INHABITABLES POR LOS PROPIOS PROPIETARIOS
