“Metodología PCI empleando VANT, para determinar la condición superficial del pavimento flexible en la Avenida José María Arguedas-San Jerónimo, 2021.”

TESIS PARA OBTENER EL TITULO PROFESIONAL DE INGENIERO CIVIL

Br. Quispe Maucaylle, Xavier Rony
<https://orcid.org/0000-0001-7227-7250>

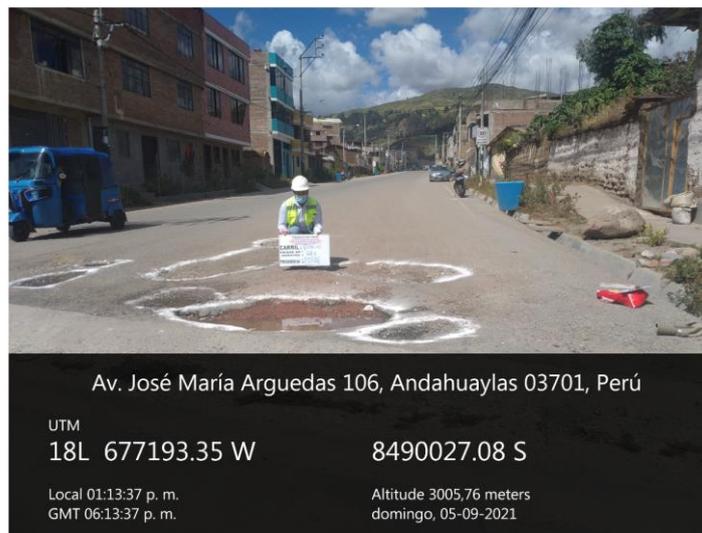
Figura 1 Situación actual de la superficie del pavimento Flexible

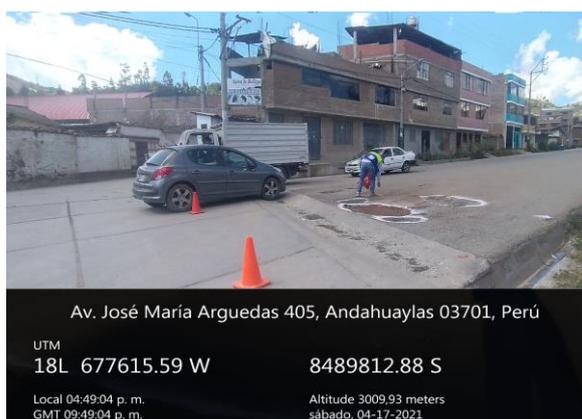
Figura 63 Demarcación de fallas existentes

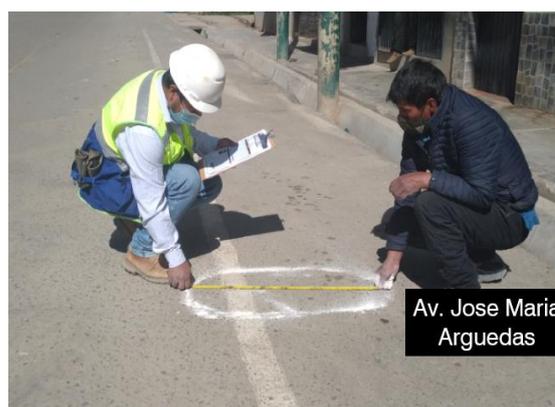
Figura 64 Medición de fallas (grietas transversales)

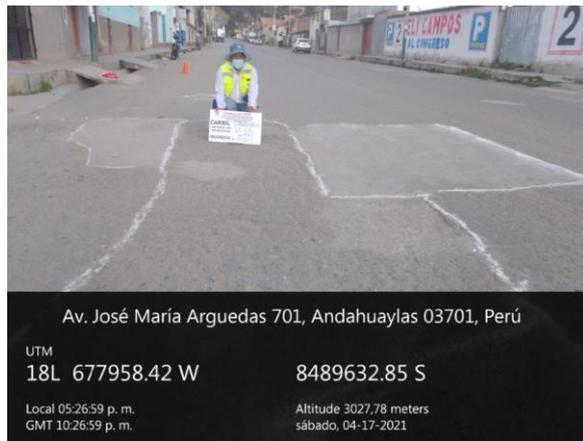
Figura 65 Fallas localizadas en el pavimento flexible

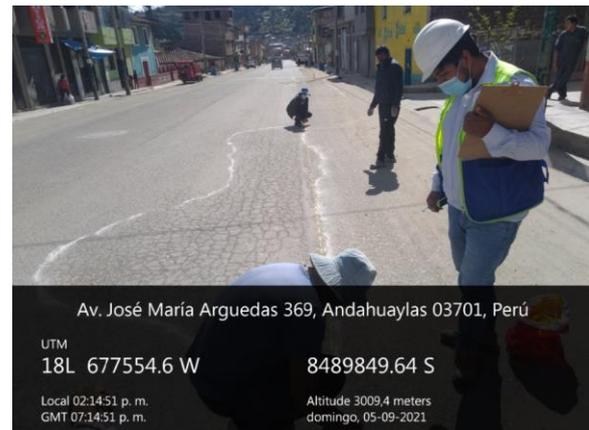
Figura 66 Medición de fallas localizadas (se visualiza personal de apoyo)

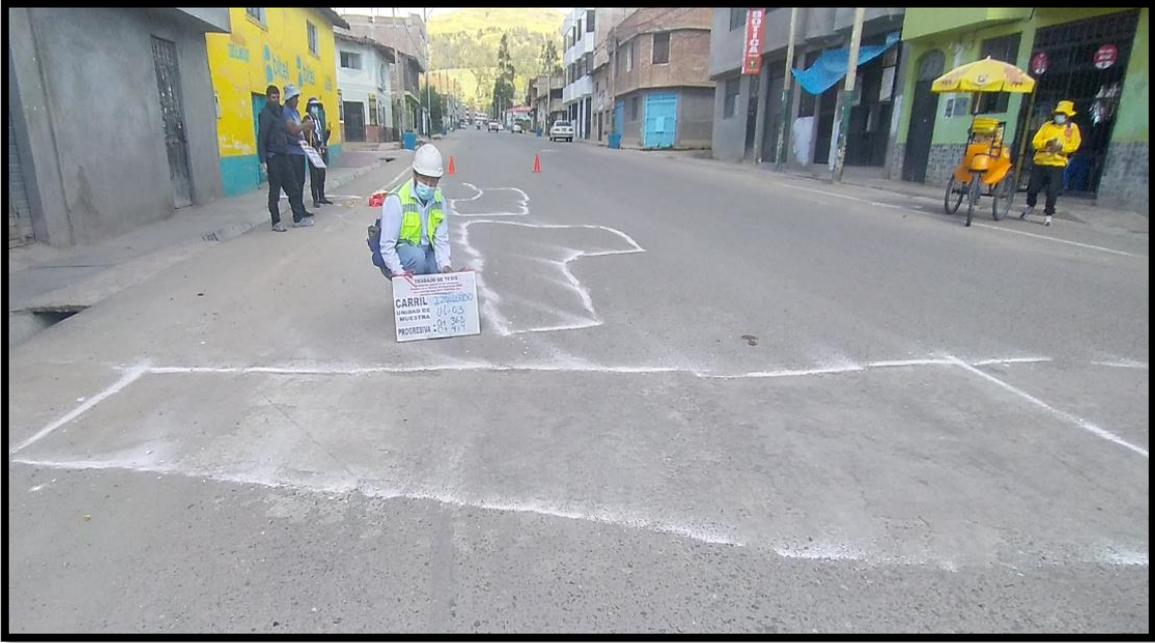
FOTO 05. Evaluación del fallas –Parcheo.

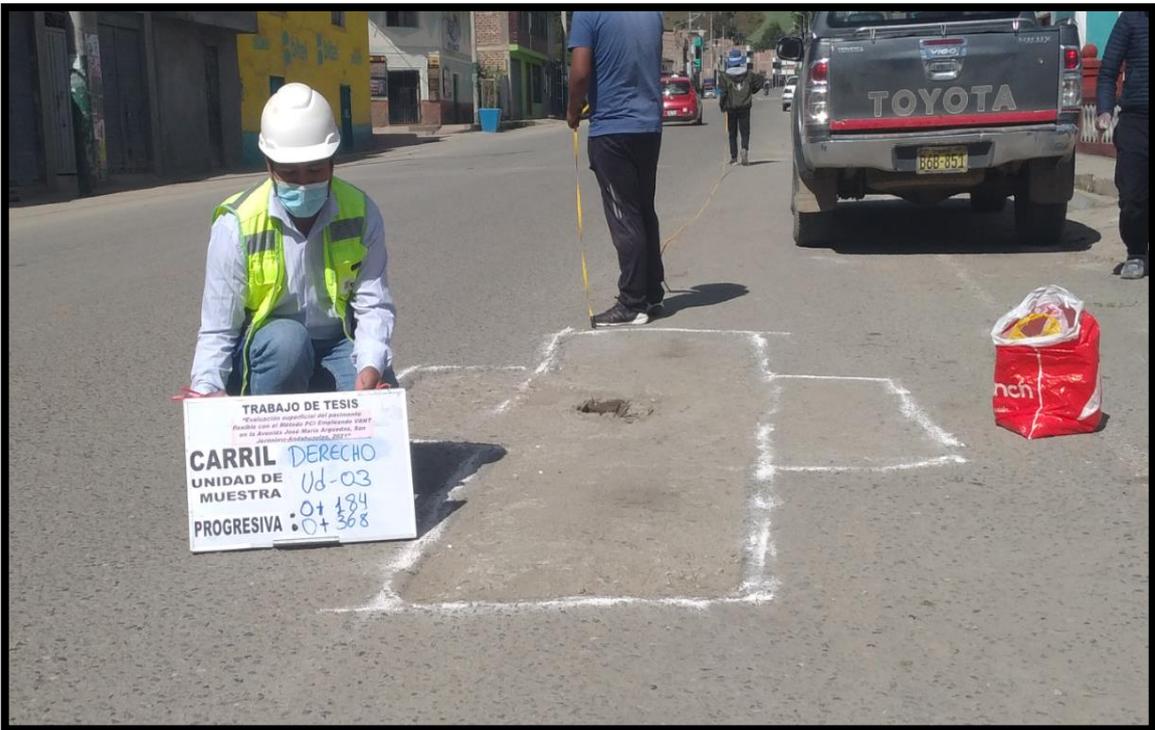
FOTO 06. Evaluación del fallas –Parcheo.

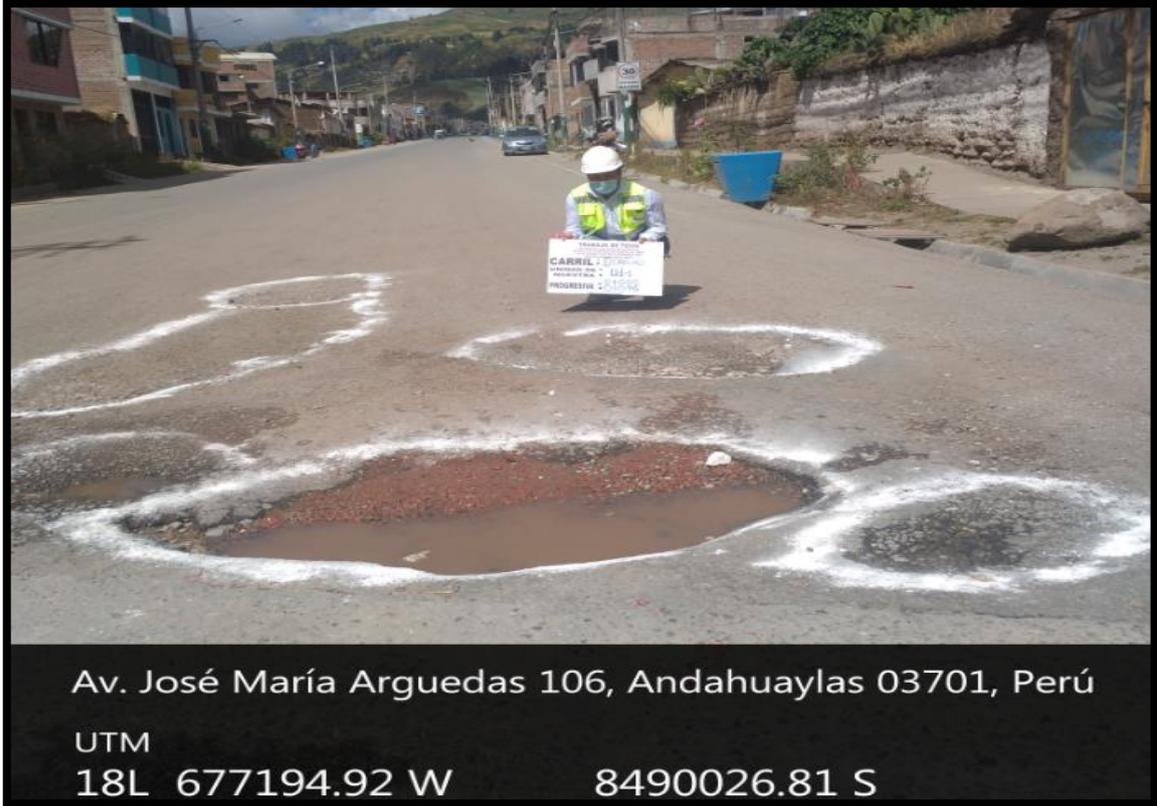
FOTO 07. Evaluación del fallas –Huecos.

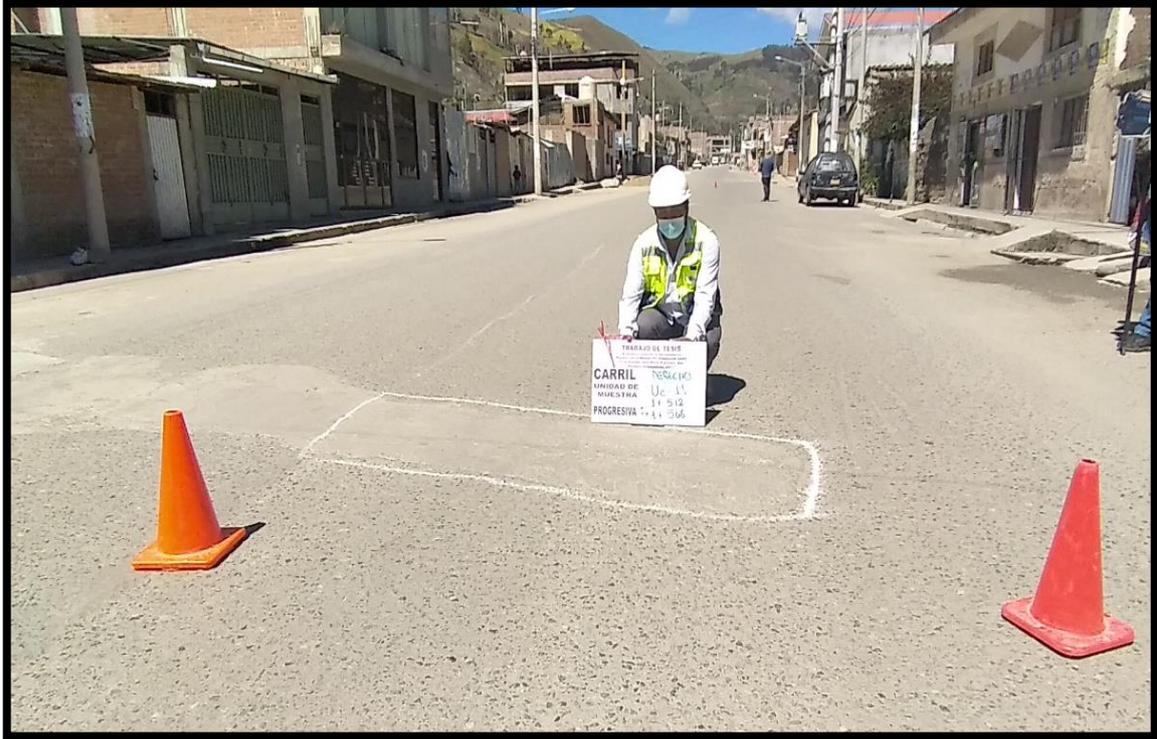
FOTO 09. Evaluación del fallas –Parcheo.
