**“Evaluación de la condición del pavimento rígido empleando el método
PCI y fotogrametría aérea en el Jr. Beltrán Rivera, Puno - 2021.”**

**TESIS PARA OBTENER EL TÍTULO PROFESIONAL DE:
Ingeniero Civil**

Diseño de Infraestructura Vial

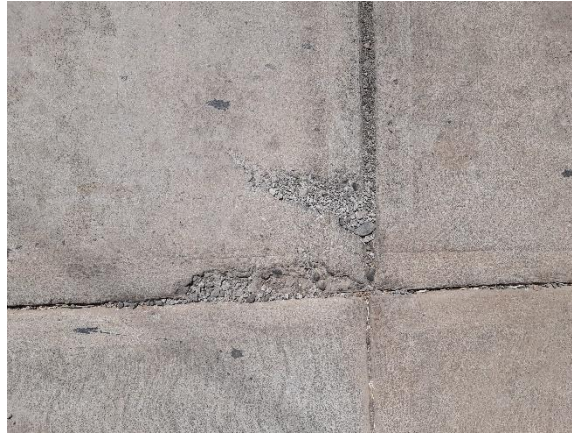
Figura 1. Falla encontrada en el Jr. Beltrán Rivera de la Ciudad de Puno

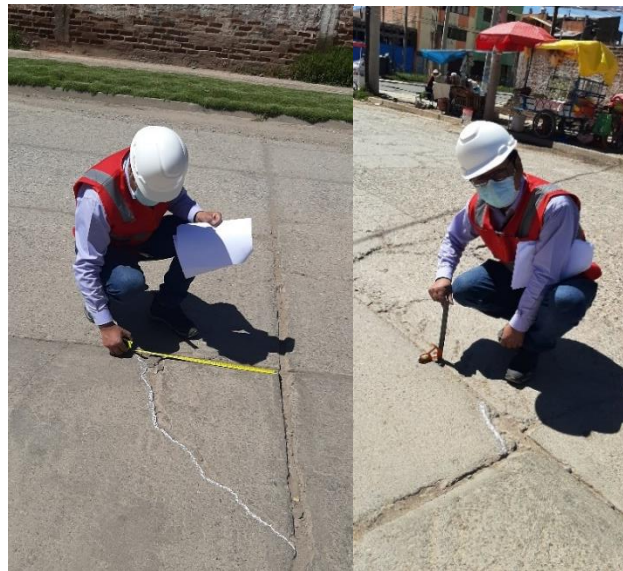
Figura 34. Evaluación de falla Grieta de esquina y Escala

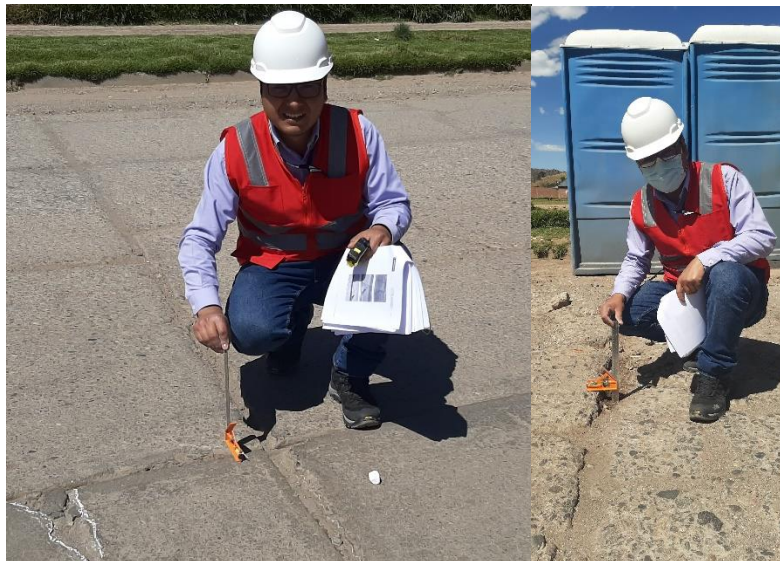
La figura 35 y figura 36 corresponden a la evaluación en campo correspondiente al segundo tramo. La evaluación corresponde al tipo de falla “escala” utilizando el instrumento escuadra de combinación.

Figura 35. Determinación del tipo de falla – Tramo 2

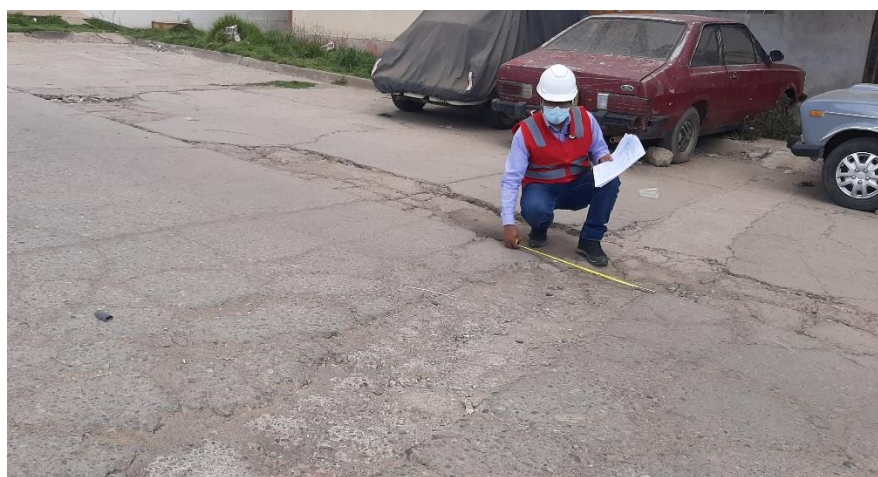
Figura 37. Determinación del tipo de falla “Parcheo grande” - Tramo 3

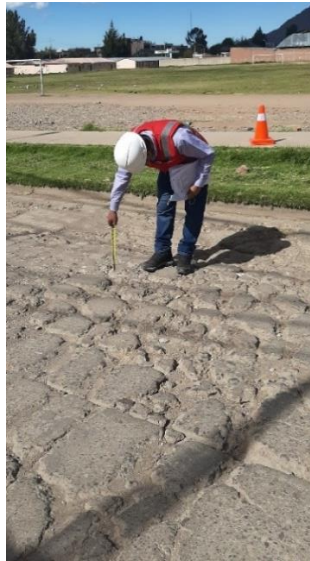
Figura 38. Tipo de Falla “Losa Dividida” Alto – Tramo 3

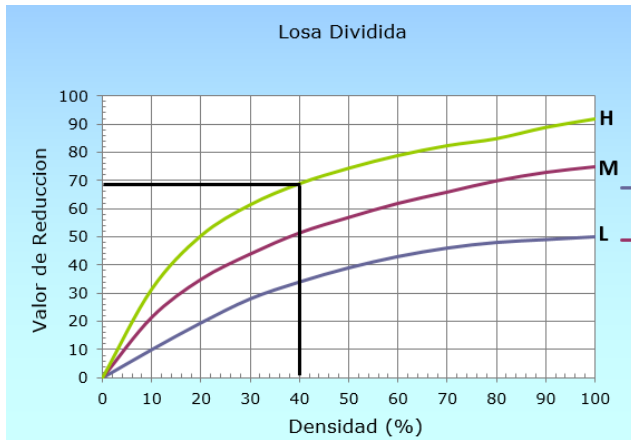
✓ Losa dividida - Tramo 2

Severidad Alta	
Densidad (%) =	40.00
Valor Deducido =	69.08

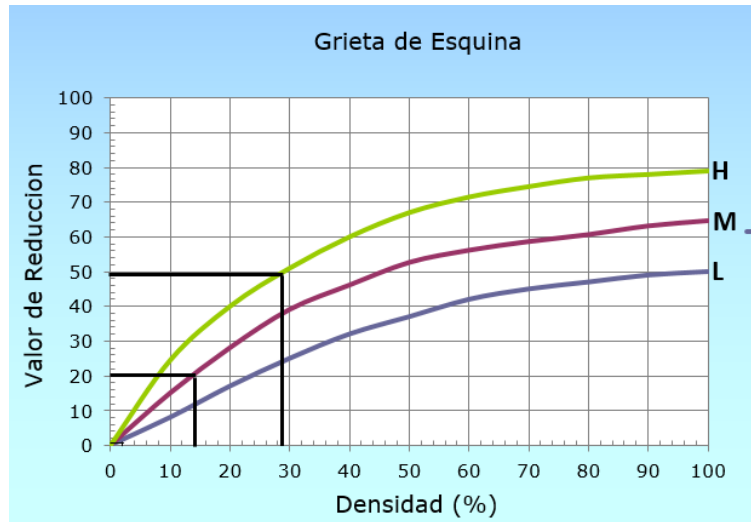
Severidad Media 22M	
Densidad (%) =	14.29
Valor de Reducción =	20.88

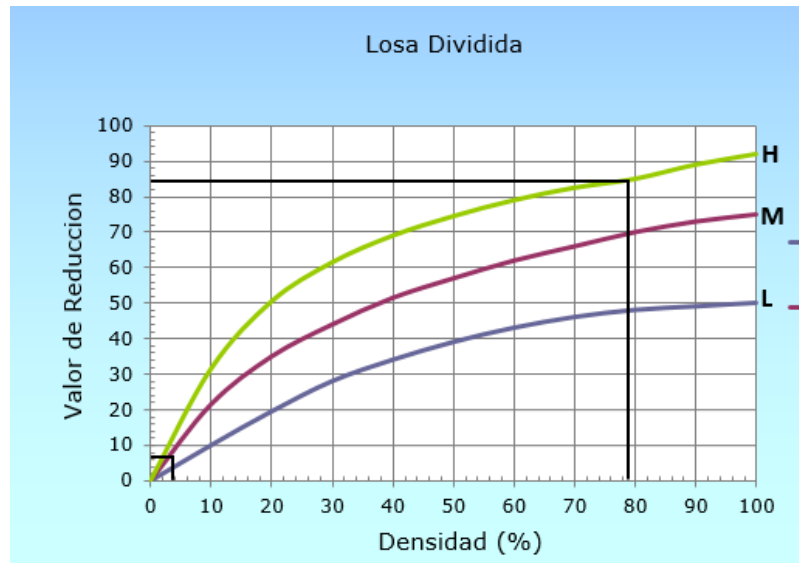
Severidad Media - 23 M	
Densidad (%) =	3.57
Valor Deducido =	8.98

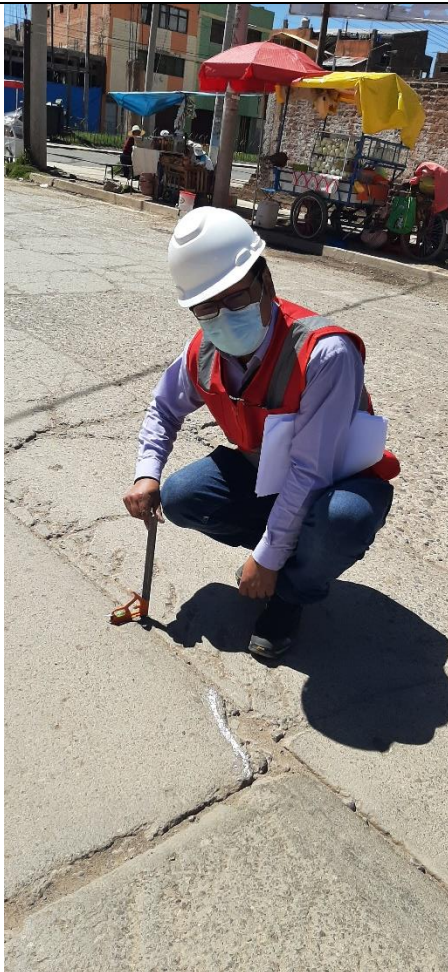
Falla de tipo escala

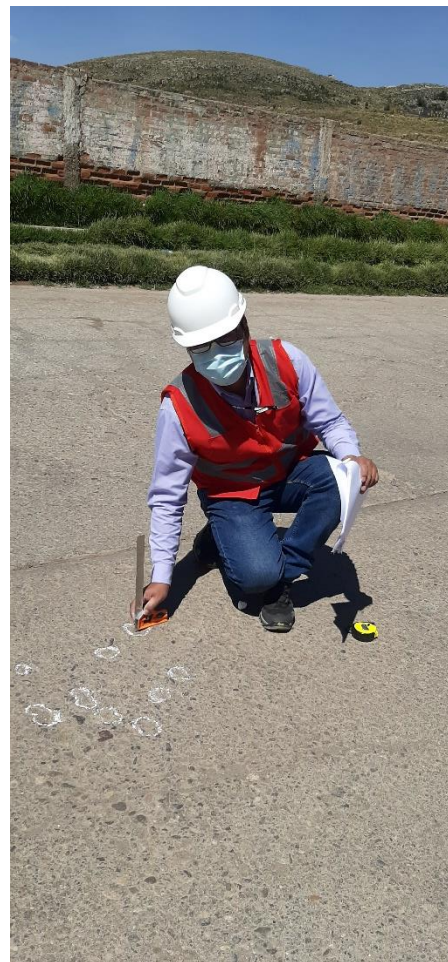
Falla de tipo Pulimento de agregados

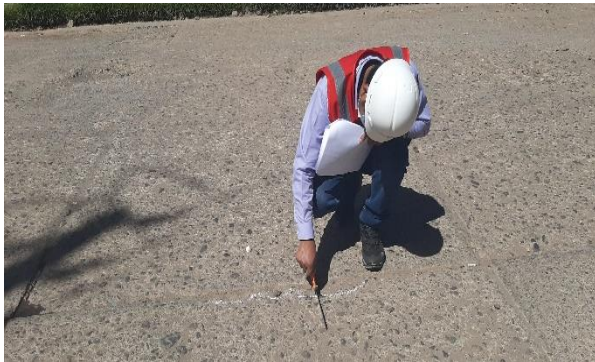
Falla de tipo pulimento de agregados
