Evaluación superficial del estado del pavimento flexible y  
verificación de tramos con fallas estructurales mediante  
Deflectometría, vía Juliaca – Lampa - Puno

**TESIS PARA OBTENER EL TÍTULO PROFESIONAL DE:  
Ingeniero Civil**

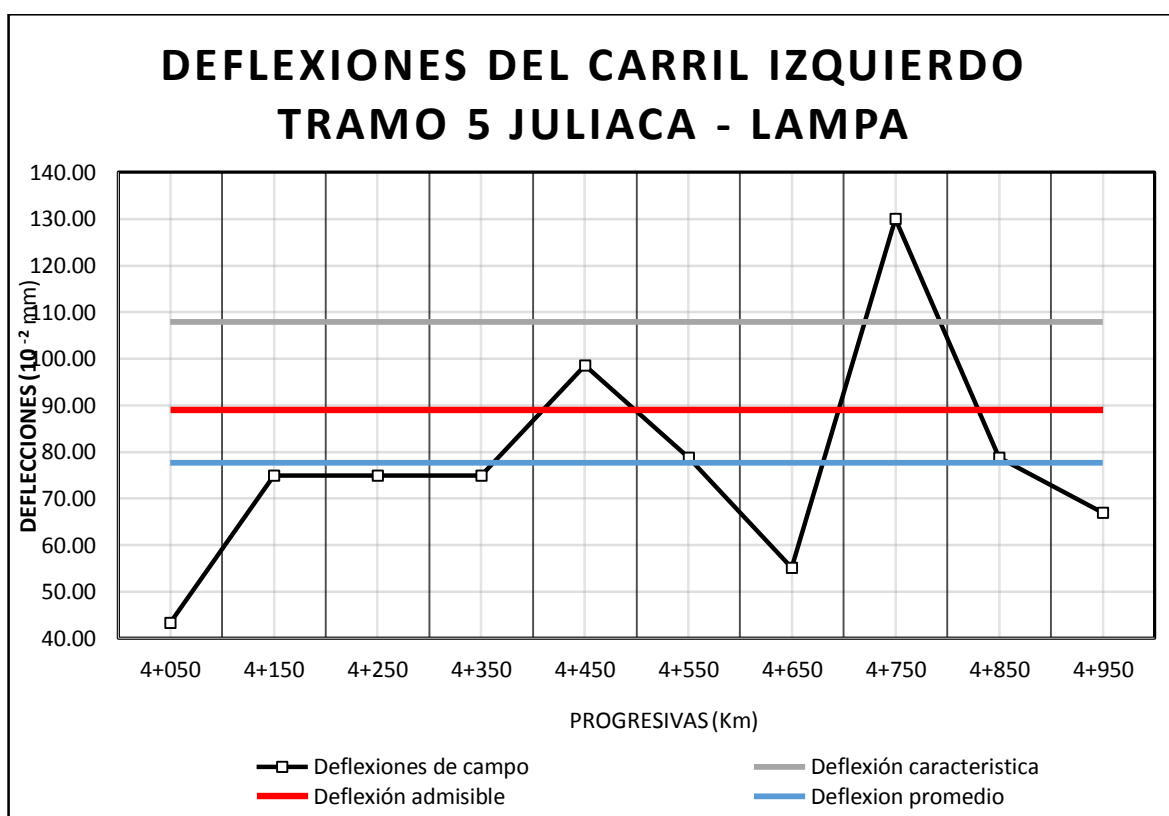
**Figura 56.** "Deflectograma del carril izquierdo"

Donde se observa que la deflexión característica sobrepasa por mucho a la deflexión admisible para un periodo de 15 años, esto quiere decir que el pavimento sobrepasó las cargas soportadas de diseño en el carril izquierdo, sin un plan de mantenimiento hace que esta se deteriore aún más con el pasar del tiempo, lo que representa los valores calculados.

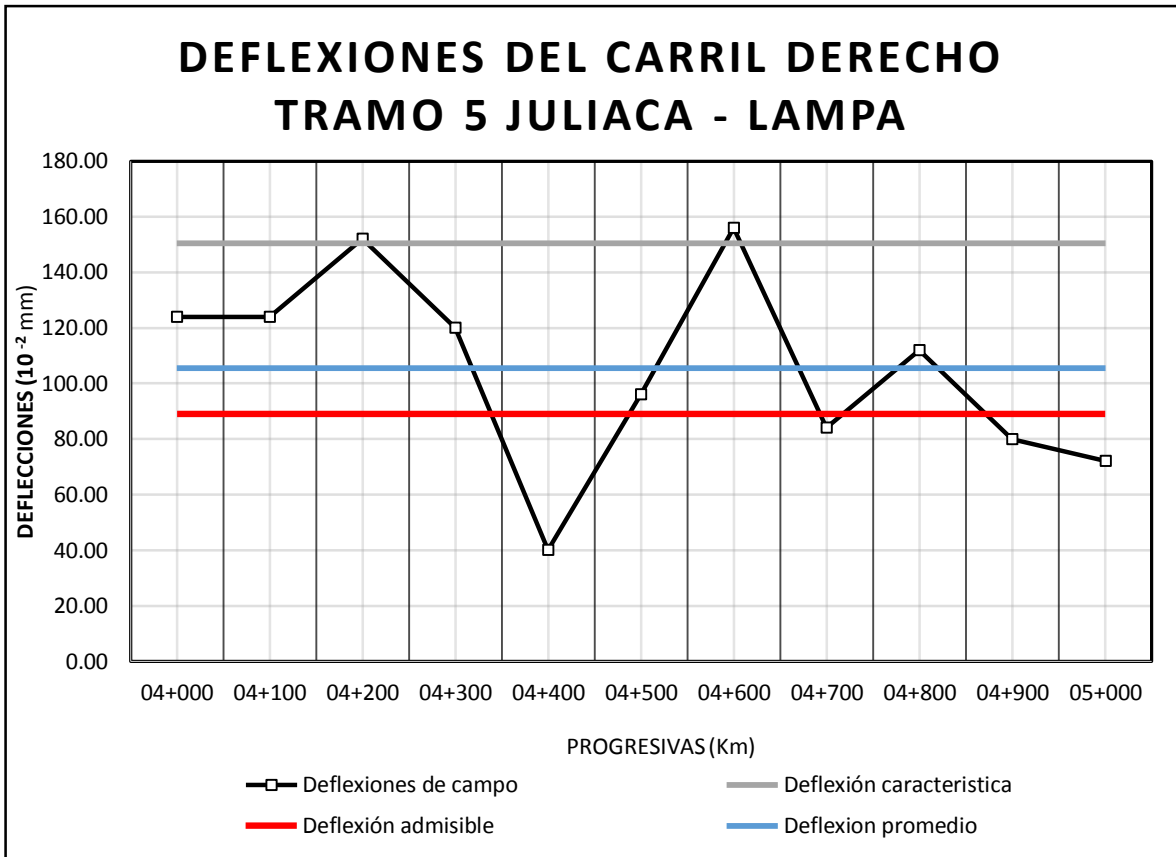
**Figura 57. "Deflectograma del carril derecho"**

Donde se observa que la deflexión característica sobrepasa por mucho a la deflexión admisible para un periodo de 15 años, esto quiere decir que el pavimento sobrepasa las cargas soportadas de diseño en el carril derecho, sin un plan de mantenimiento hace que esta se deteriore aún más con el pasar del tiempo, lo que representa los valores calculados.

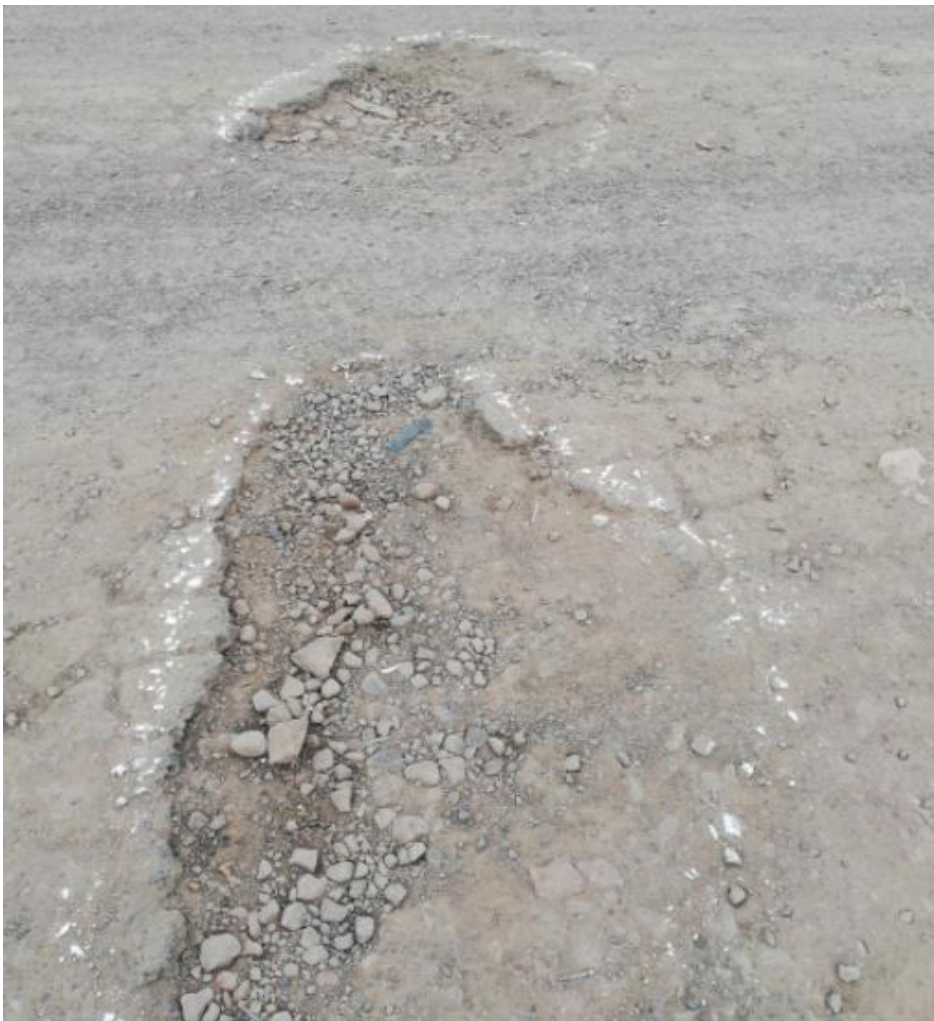
**Fotografía 83.** "Presencia de huecos de severidad alta en la unidad de evaluación N°09"

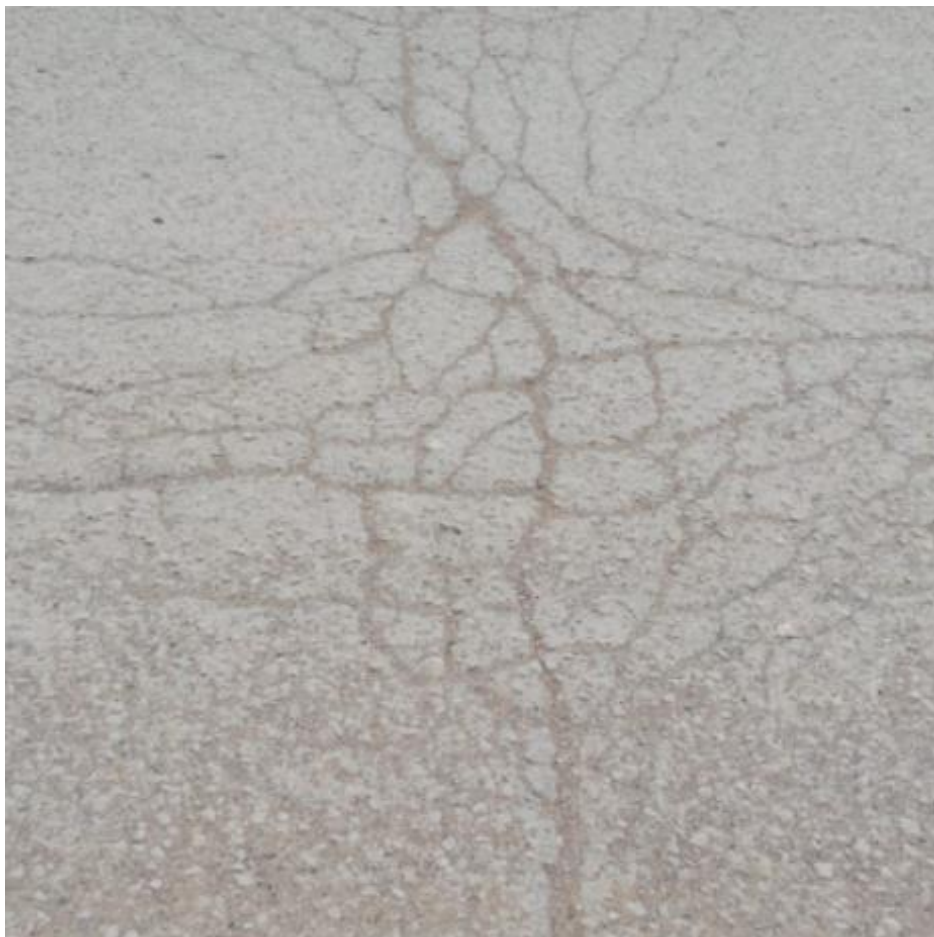
**Fotografía 101.** "Presencia de piel de cocodrilo, grietas longitudinales y desprendimiento de agregados en la unidad de evaluación N°12"
