UNIVERSIDAD CÉSAR VALLEJO

**Evaluación del índice de condición superficial del
pavimento flexible y alternativas de intervención
tramo Puente Calapuja – Mataro Grande, Puno,
2021**

TESIS PARA OBTENER EL TÍTULO PROFESIONAL DE
Ingeniero Civil

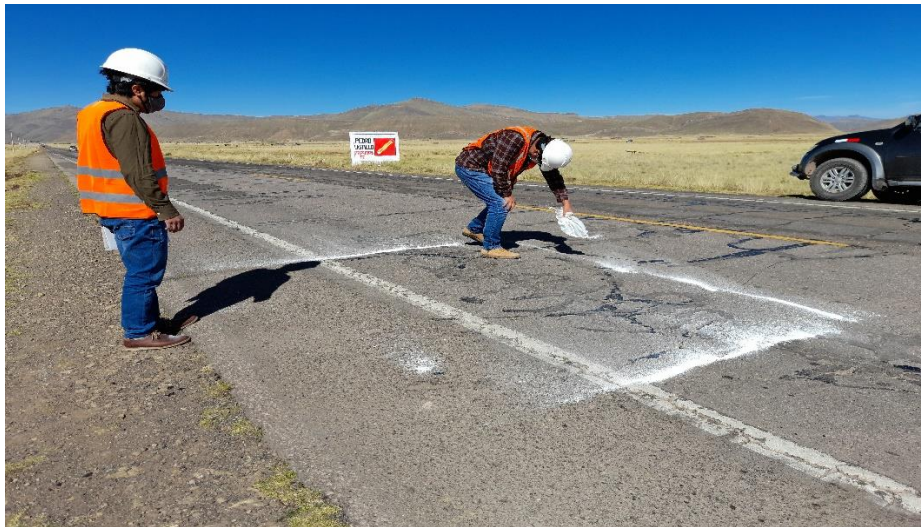
Figura 66. Demarcación de las fallas existentes de la carretera en evaluación. Fuente. Elaboración propia.

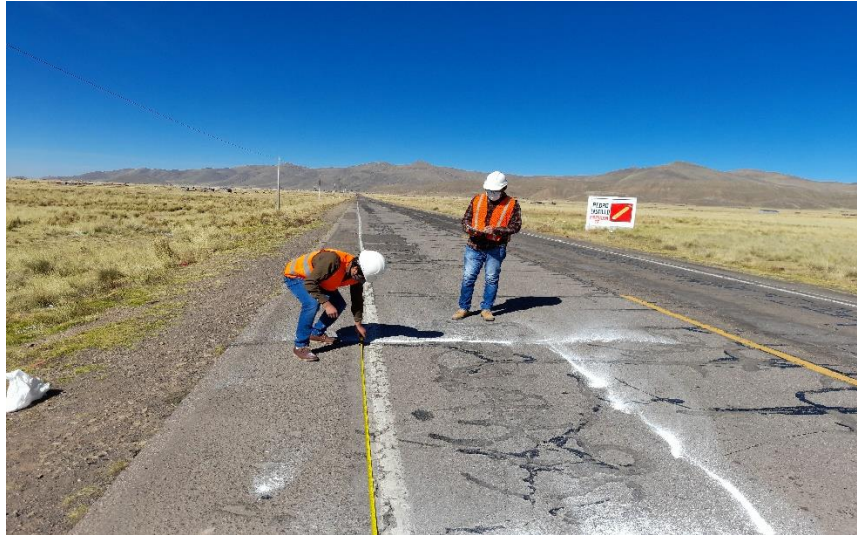
Figura 67. Medición de las fallas demarcadas dentro de la carpeta asfáltica
Fuente. Elaboración propia

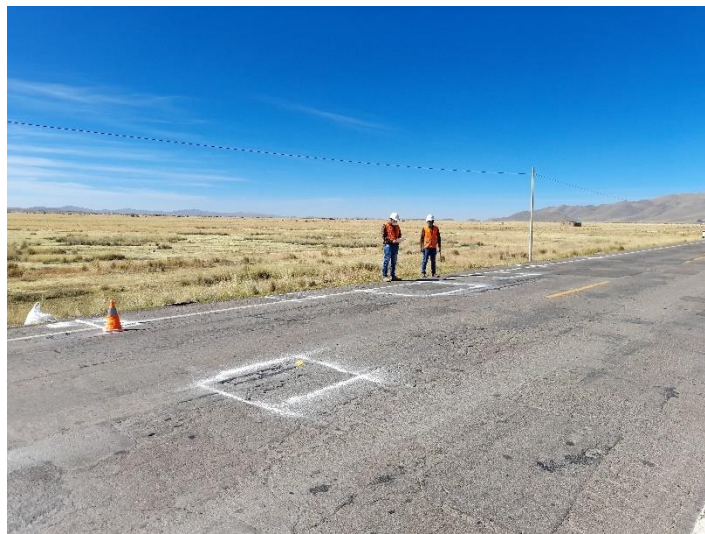
Figura 68. Registro de fallas en el pavimento flexible.
Fuente. Elaboración propia.
