**Mejoramiento de Infraestructura Vial Previa Evaluación de la
Condición del Pavimento en la Avenida Lurigancho, San Juan de
Lurigancho, 2020.**

**TESIS PARA OBTENER EL TÍTULO PROFESIONAL DE:
INGENIERO CIVIL**

Huamán Román, Santiago Raúl (0000-0002-7486-3998)

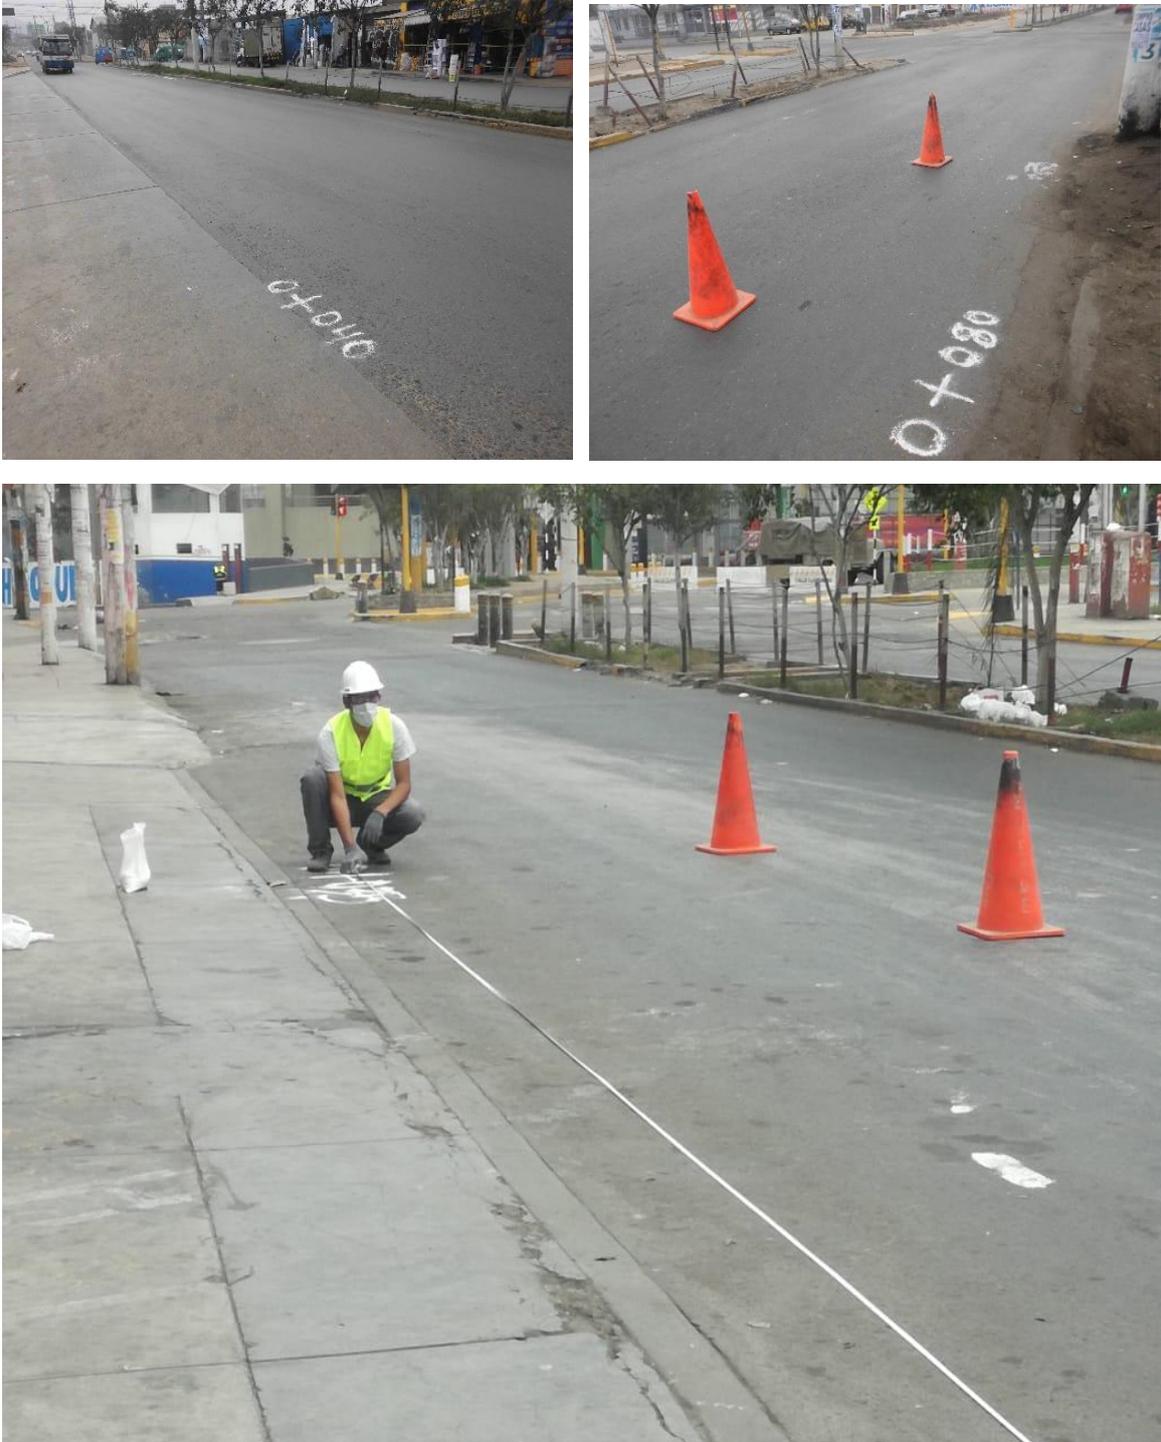
Fotografías UM-02 progresiva 0+040 al 0+080

Se identifico el daño 11 (Parcheo) de severidad leve y moderado.

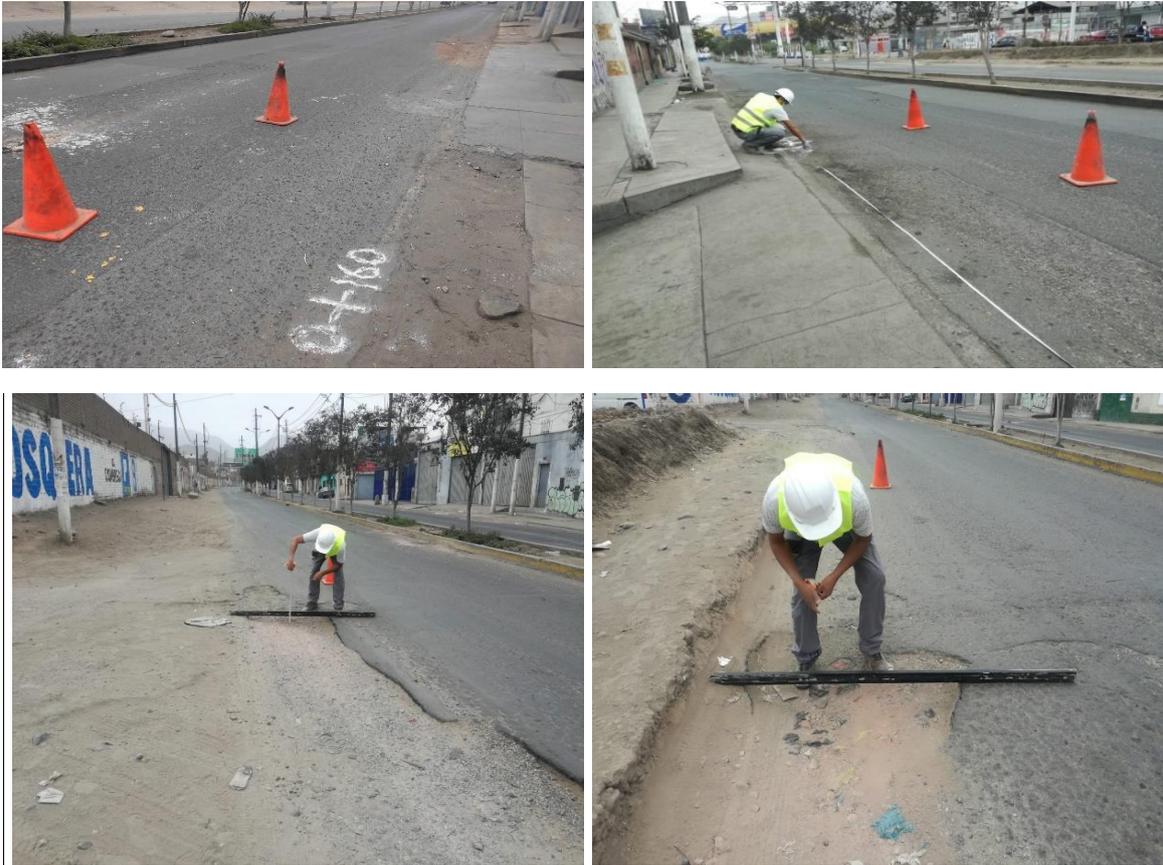
Fotografías UM-04 progresiva 0+120 al 0+160

Se identifico el daño 07 (grietas de borde) de alta severidad, como tambien el daño 13 (huecos) de nivel de severidad alto y moderado.

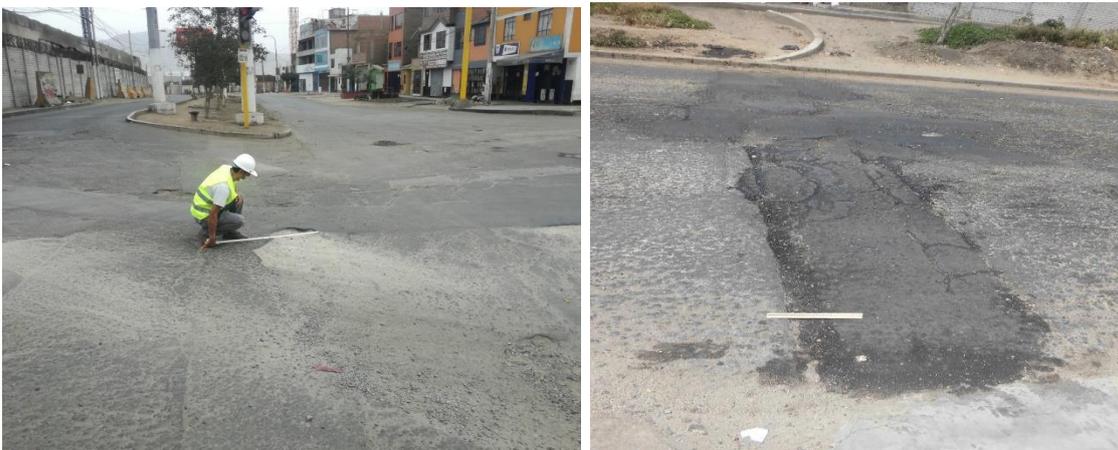
Fotografías UM-14 Progresiva 0+520 al 0+560

Se identifico el daño 11 (Parcheo), con un nivel de severidad alto, asi Como tambien abultamientos y daño 13 (Huecos).

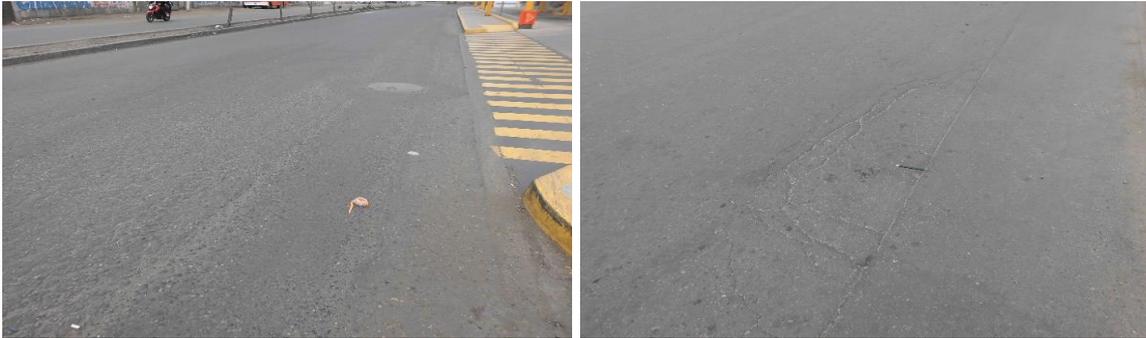
Fotografías UM-20 Progresiva 0+760 al 0+800

Se identifico el daño 11 (Parcheo) /por la acometida de servicio público, con un nivel de severidad leve y moderado. Como tambien el daño 17 (grieta parabolica)

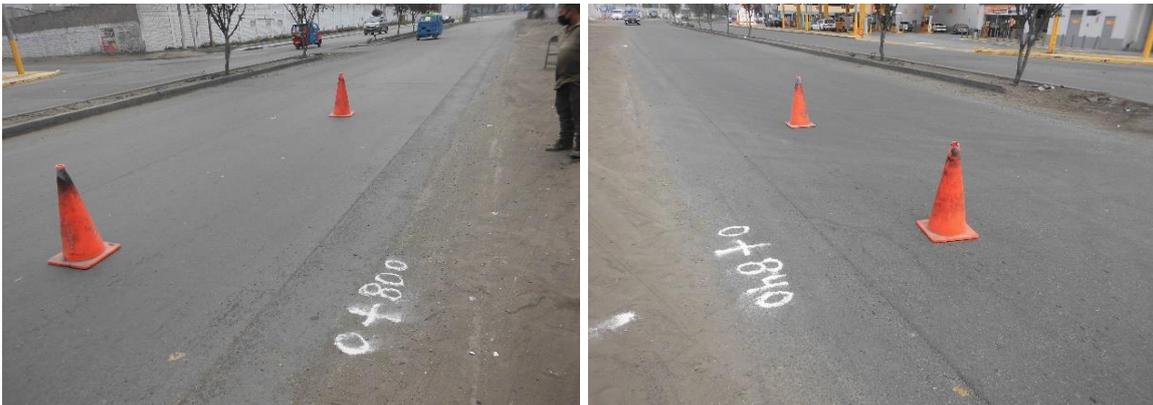
Fotografías Progresiva 0+800 al 0+840 correspondiente a la UM-21

Se identifico el daño 11 (Parcheo) /por la acometida de servicio público, con un nivel de severidad leve y moderado

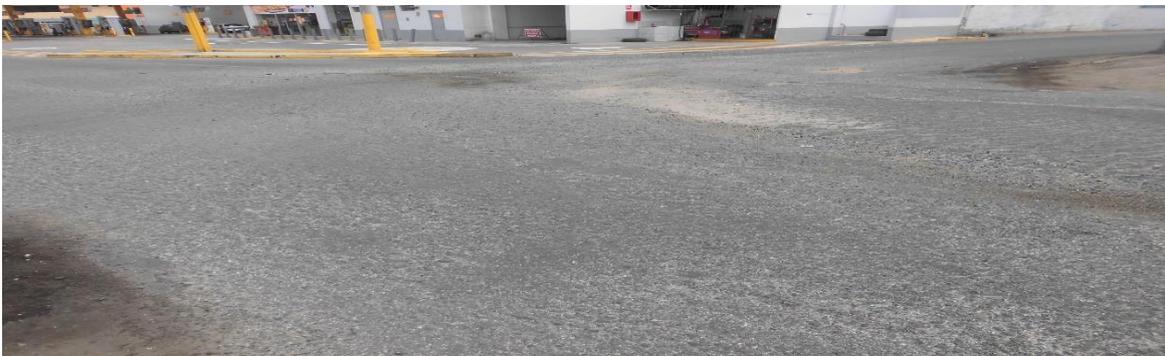
Fotografía 06.- Progresiva 0+800 al 0+840 correspondiente a la UM-21

Se identifico el daño 19 (desprendimiento de agregado)
