FACULTAD DE INGENIERÍA Y ARQUITECTURA
ESCUELA PROFESIONAL DE INGENIERÍA CIVIL

“Vulnerabilidad Sísmica en Viviendas Autoconstruidas de Albañilería
Confinada en el AA. HH. 2 de Setiembre, 2021”

TESIS PARA OBTENER EL TÍTULO PROFESIONAL DE:
INGENIERO CIVIL

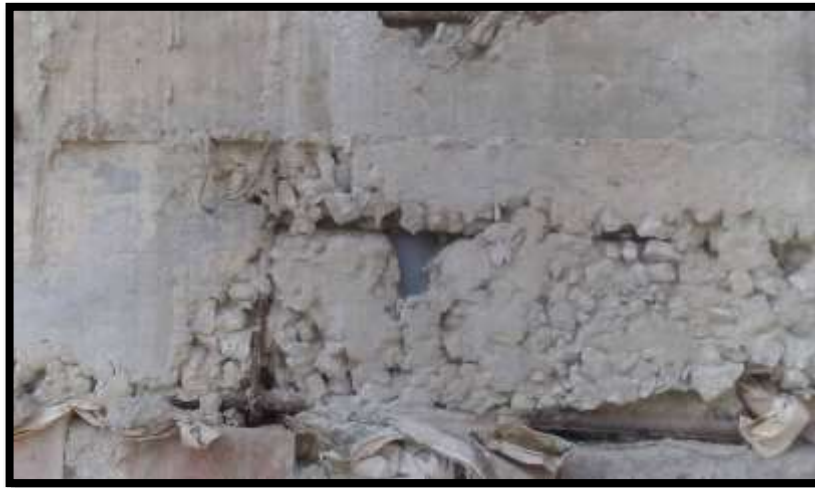
Cangrejera en vigas

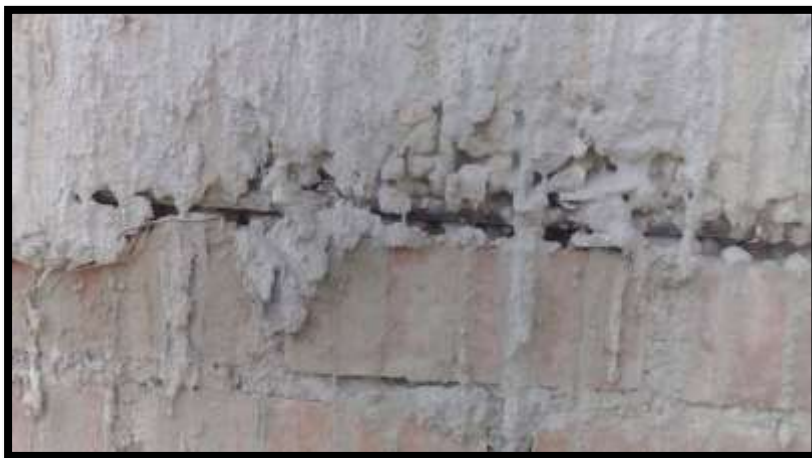
Acero expuesto

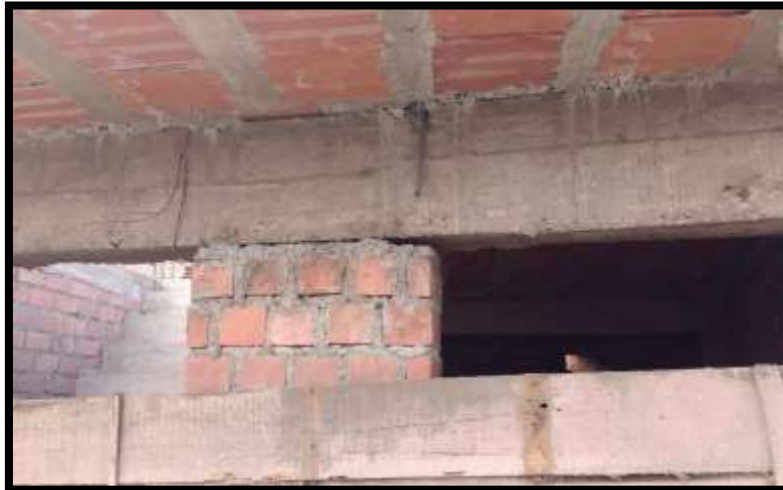
Junta de 2 a 3cm

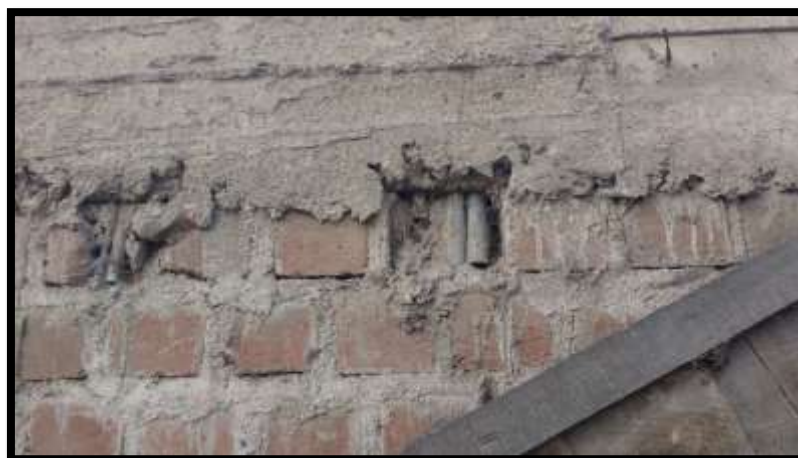
Cangrejas y acero expuesto

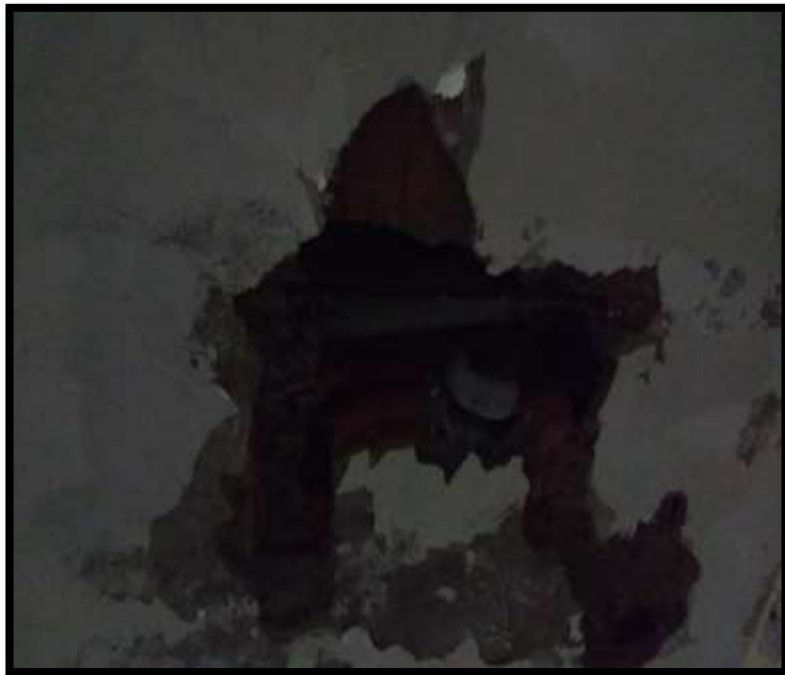
Humedad en muros

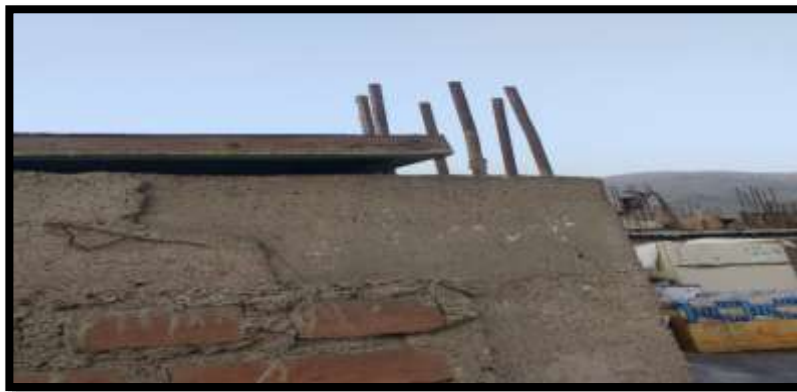
Acero expuesto

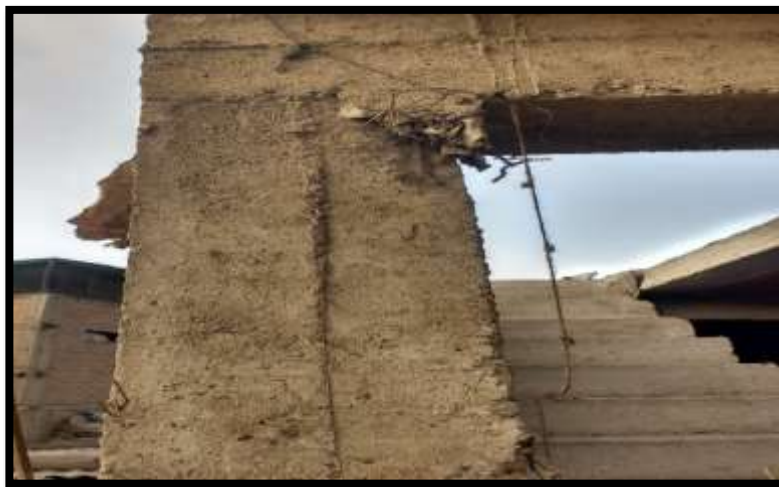
Junta fría entre la columna y la viga

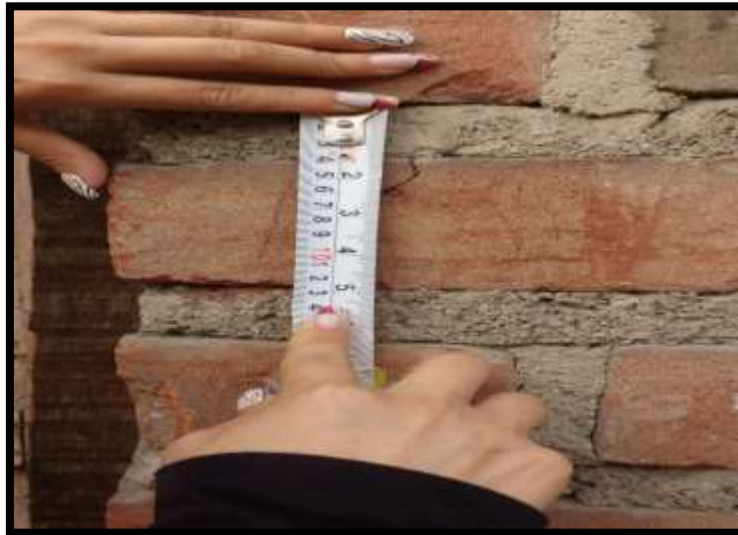
Juntas de 4cm

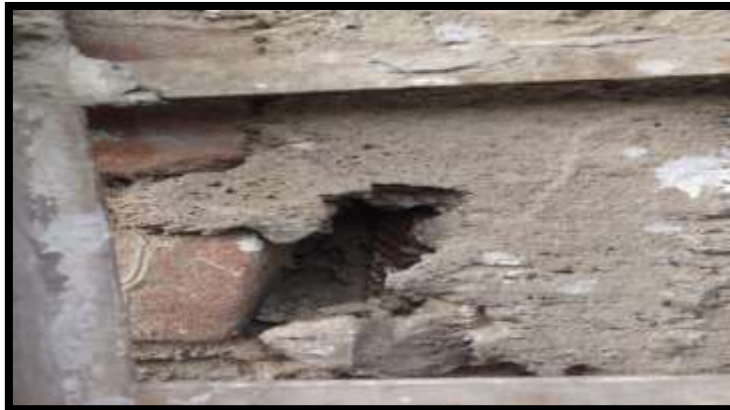
Acero expuesto

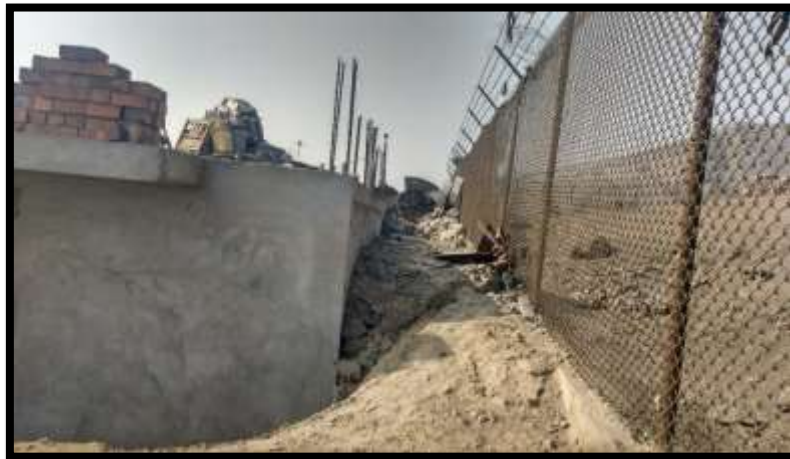
Acero expuesto

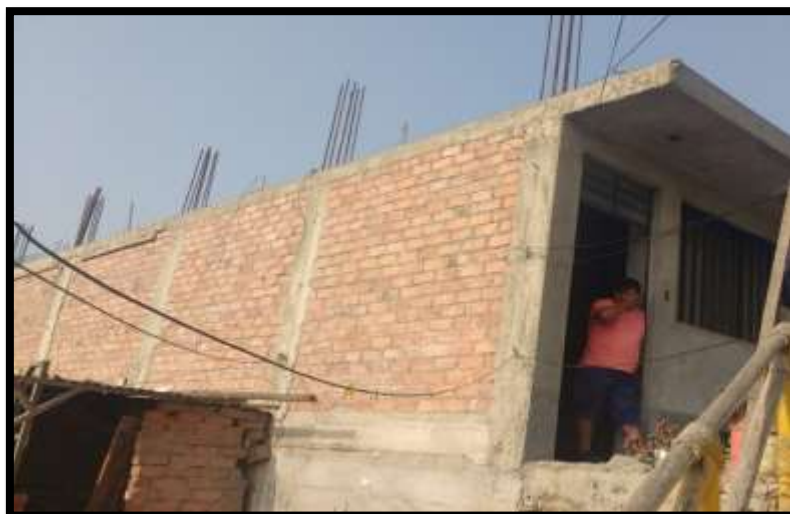
Muros de contención sin armadura

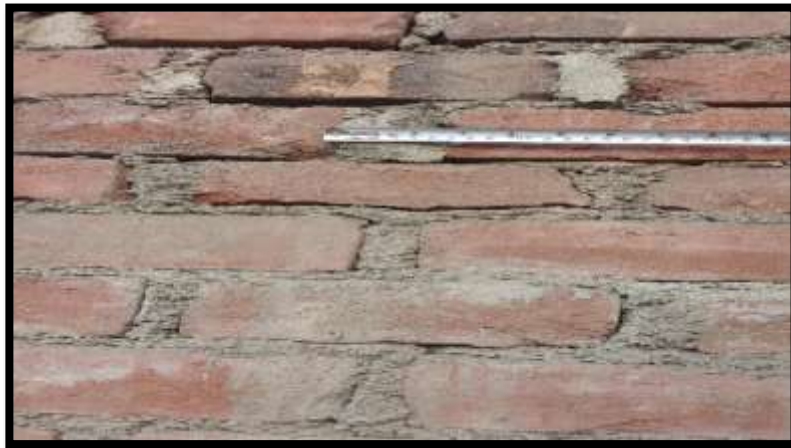
Junta mayor a 4cm

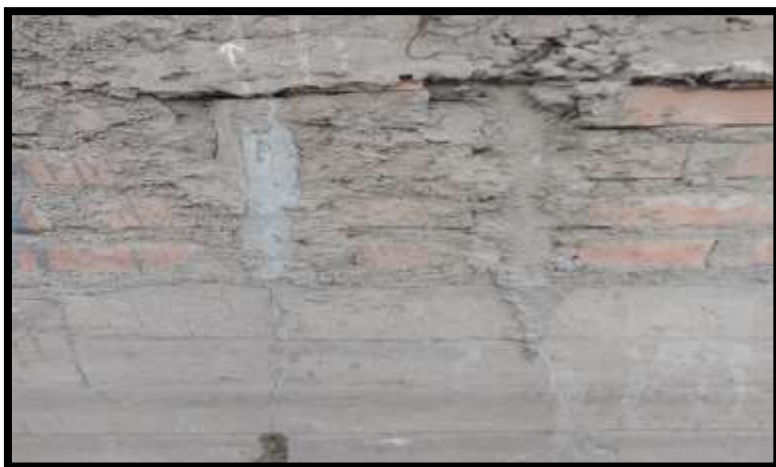
Acero expuesto y cangrejera

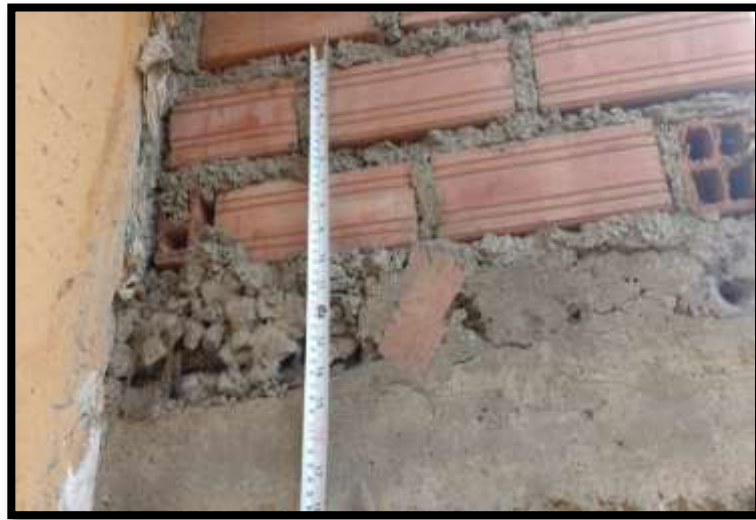
Cangrejas

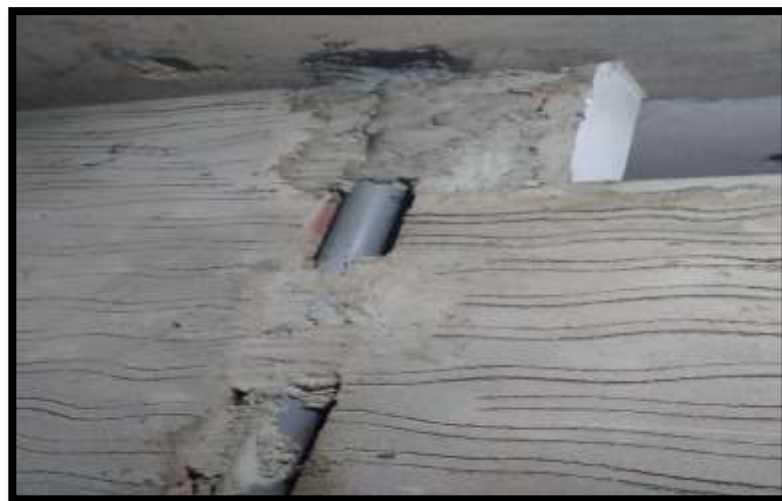
Bajante en muro portante

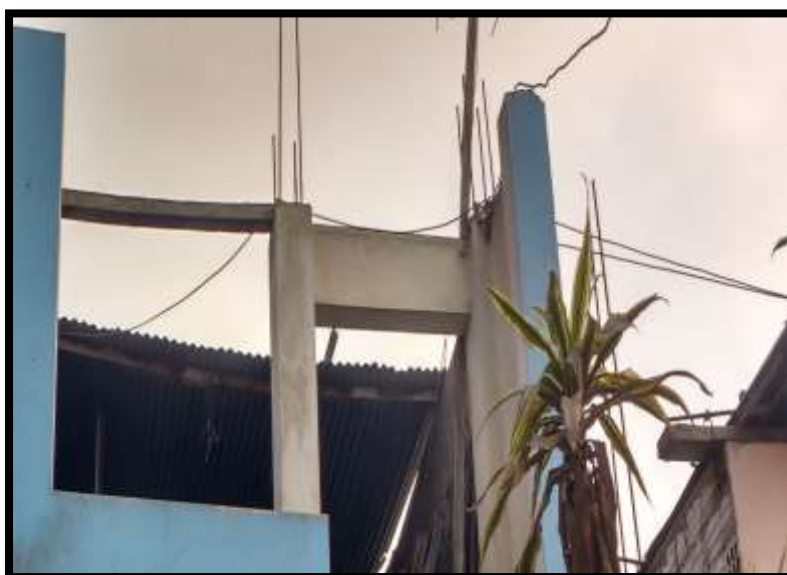
Acero corroído

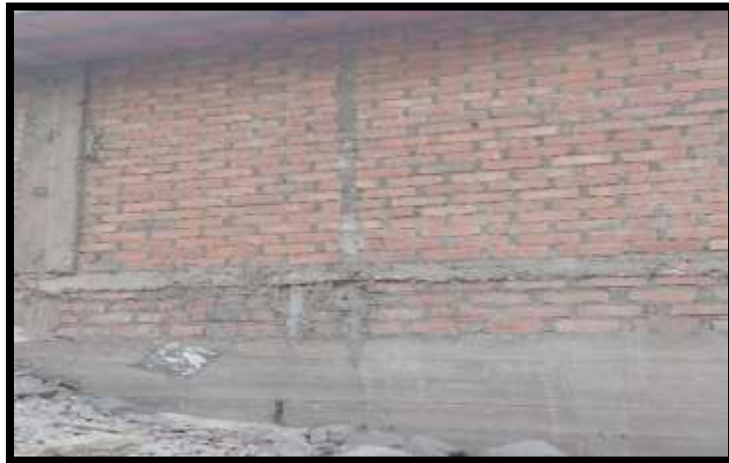
Muro portante debilitado por bajante

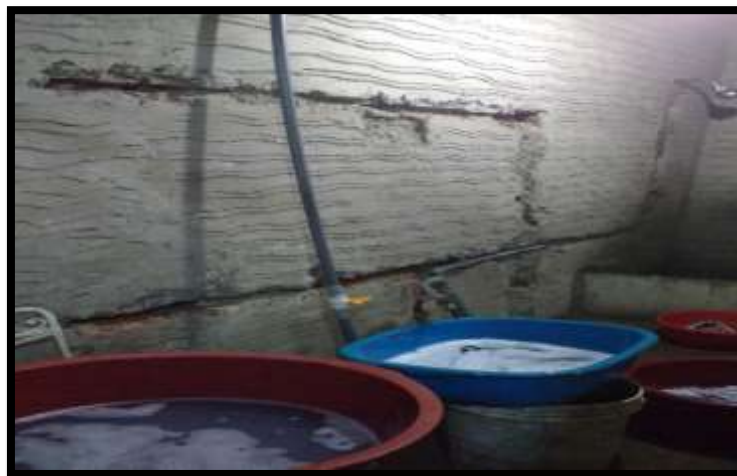
Humedad en muros
